MERCEDES-BENZ E 220 CDI BE W212

SIVULLA SEURATAAN MERCEDES-BENZ E 220 CDI BE AUT W212 HISTORIAA

## MAALIPINNAN KUPLIMINEN

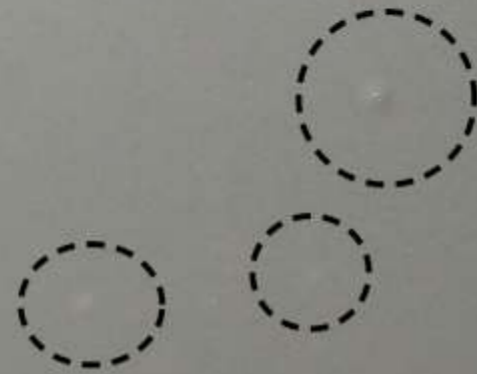
OIKEA ETUOVI

Maalipinnan kuplimista esiintyi kaikissa ovissa ja molemmissa takalokasuojissa.

Tehdastakuuna auton kyljet käsiteltiin eri asteisilla hionnoilla, maalauksilla ja lakkauksilla, riippuen kuplien sijainnista. Tehtaan takuukorjauksessa ei sijaisautoa. Pienien vastoinkäymisten korjauksessa oli maahantuojan sijaisauto käytössä pariin otteeseen. Palvelu ollut asiallista ja ystävällistä.
