KAMI-tasoaltaan kuormituskoe

Tilaja: Hani-Tuote Oy

Tehtävä **KAMI-tasoltaan koekuormitus**

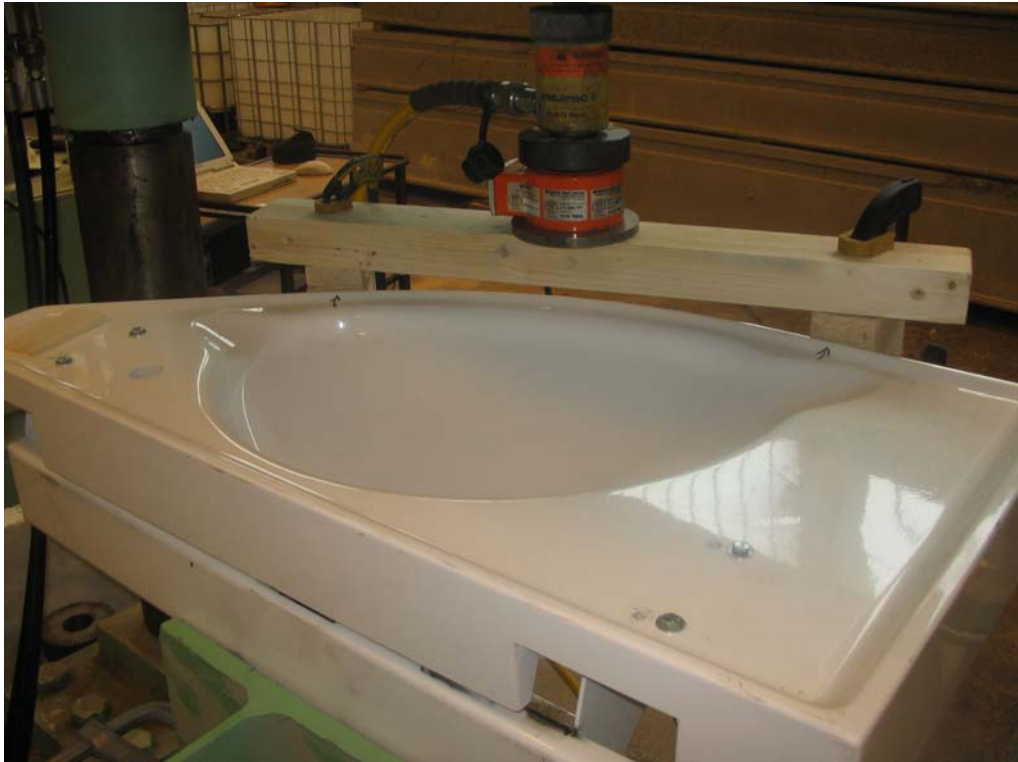
Kuva 1. Kuormitusjärjestely altaan puolelta katsottuna

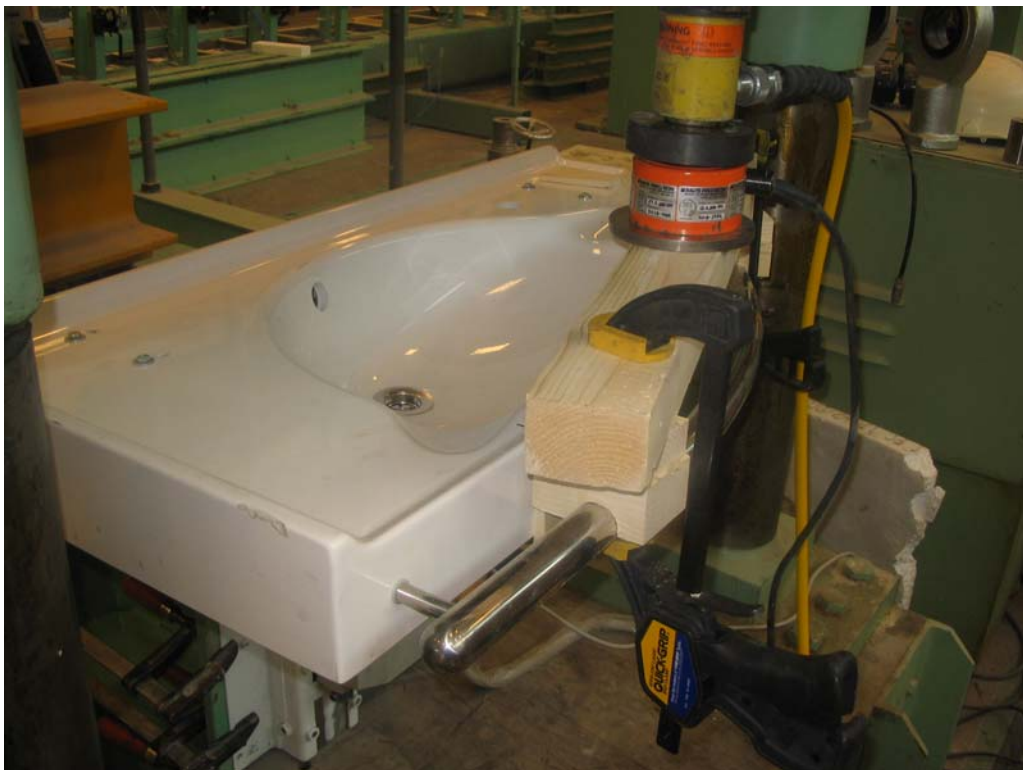
Kuormituskoe Alaspäin suuntautuva voima saatettiin altaan reunakaiteelle liitteen 1 valokuvassa 2 esitetyllä tavalla. käyttäen välikkeinä kahta sopivasti muotoiltua puupalikkaa.

Kuva 2. Kuorman saattaminen altaan kaiteelle

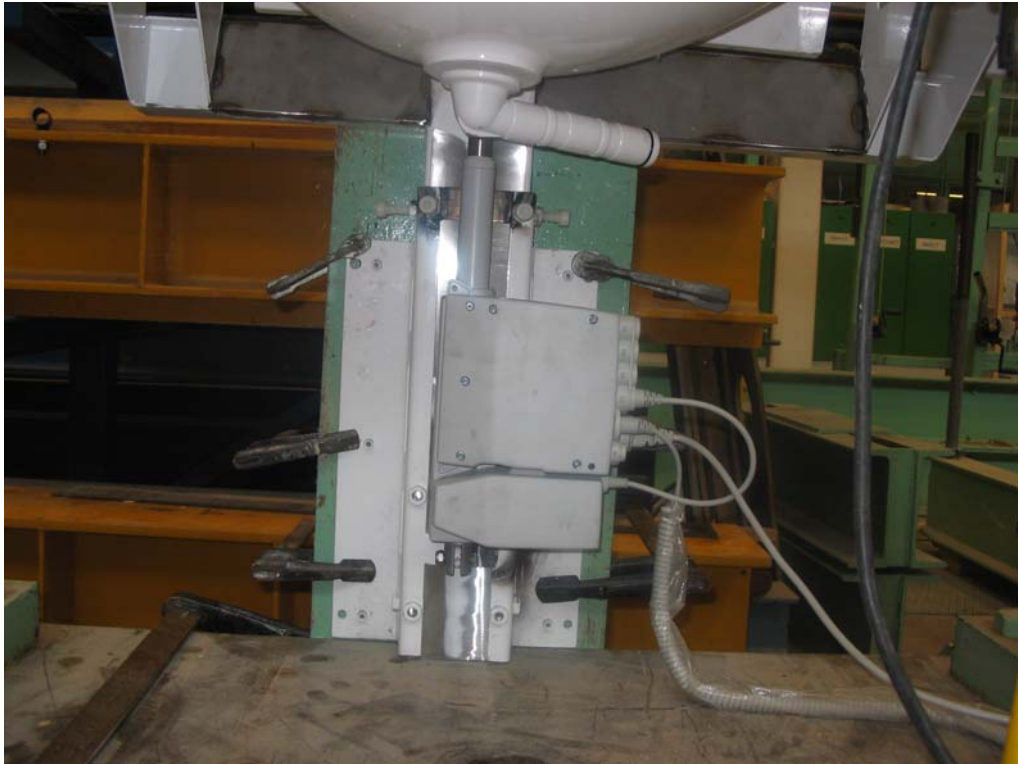
Koekappale Altaan malli ja mitat on esitetty internetin esitteessä osoitteessa:
http://www.hani-tuote.fi/kuvat/pdf/KAMI-tasoallas-kaappi_fi.pdf (liite 2).
Jalustan kiinnitys seinään on esitetty liitteen 1 valokuvassa 3. Jalustassa on moottori altaan korkeusaseman säätöä varten.

Kuva 3. Altaan jalusta seinän kiinnityslevyineen ja koneistoinen

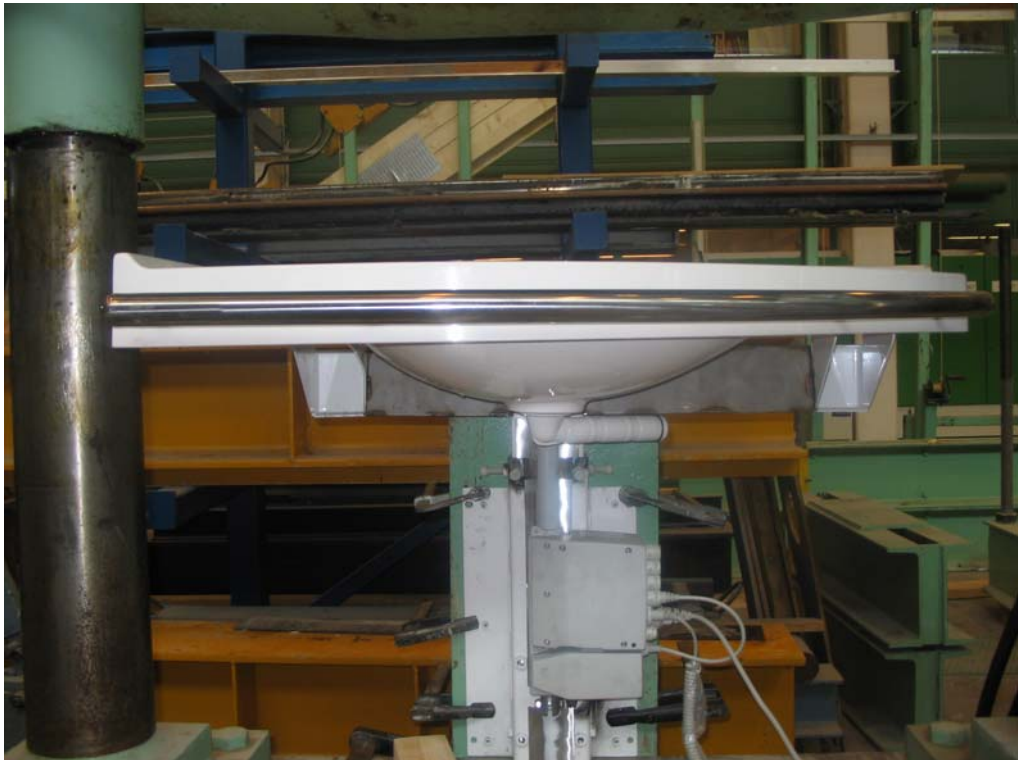
Altaan reunakaiteessa ei ollut havaittavissa vääntymää.

Kuva 4. Kaide kuormitusten jälkeen on edelleen vääntymättömänä altaan kyljessä

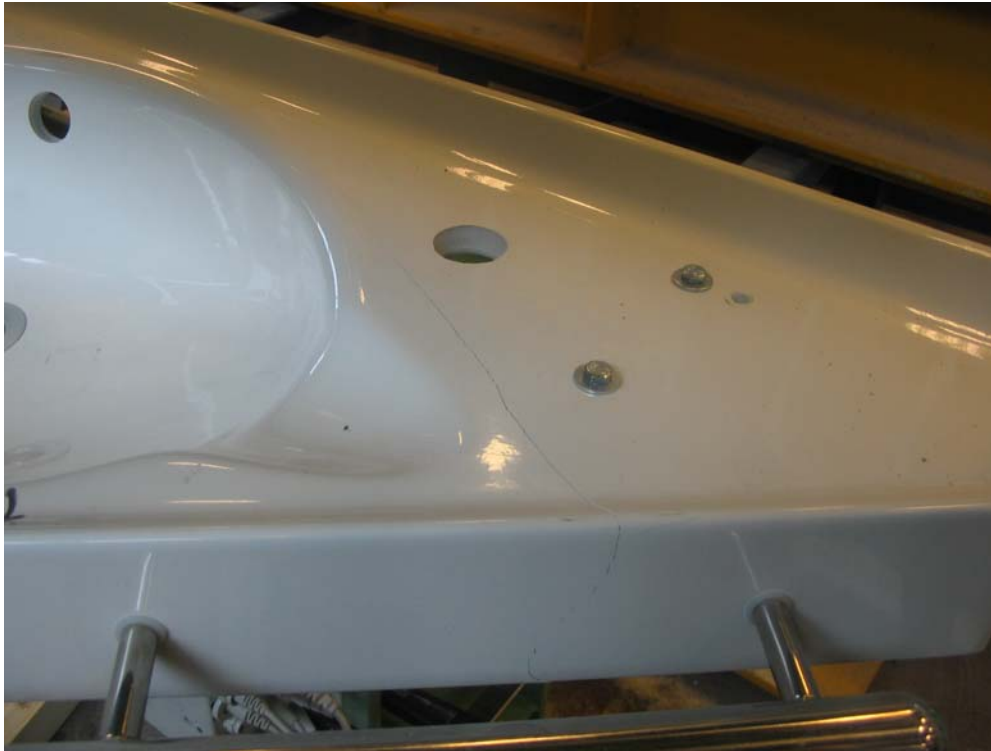
Halkeama altaassa havaittiin voimalla 4,7 kN. Sen syntyhetkeksi voidaan arvioida n. 4 kN, jolloin kuului ensimmäinen risahdus. (Tosin myös puiset koejärjestelyt tässä vaiheessa jo risahtelivat.) Halkeama on esitetty liitteen 1 valokuvassa 5.

5. Halkeama syntyi n. 4 kN kuormalla

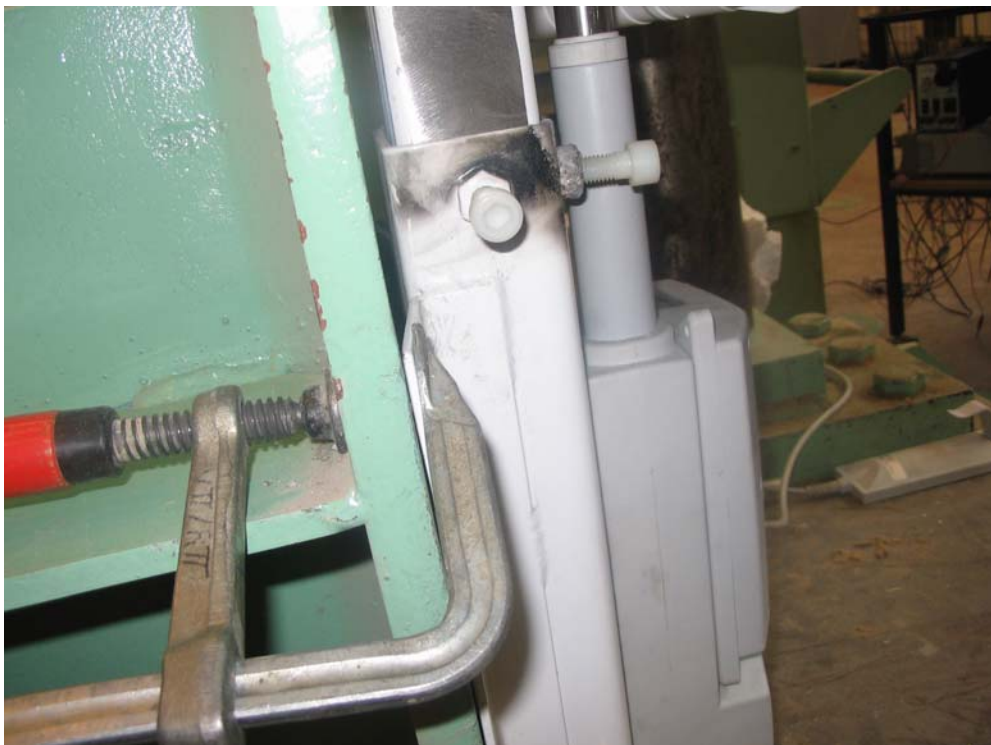
Kuorman poistamisen jälkeen mitattiin altaan etureunan pysyväksi painumaksi 25 mm. Painuma johtui osaksi siitä siitä, että jalustan kiinnikelevy taipui yläreunastaan (liite 1, kuva 6)

6. Ohut kiinnityslevy taipui ulos seinästä. Kiinnitys oli ruuvipuristimella pultinreikien kohdalta
