# *Puolustusvoimien vaatetuskorjaamo: maaperän ja pohjaveden in situ –kunnostus Säkylässä*

## **MUTKU-PÄIVÄT 2018**

Ympäristöasiantuntija, DI Reija Kalajo

Puolustushallinnon rakennuslaitos

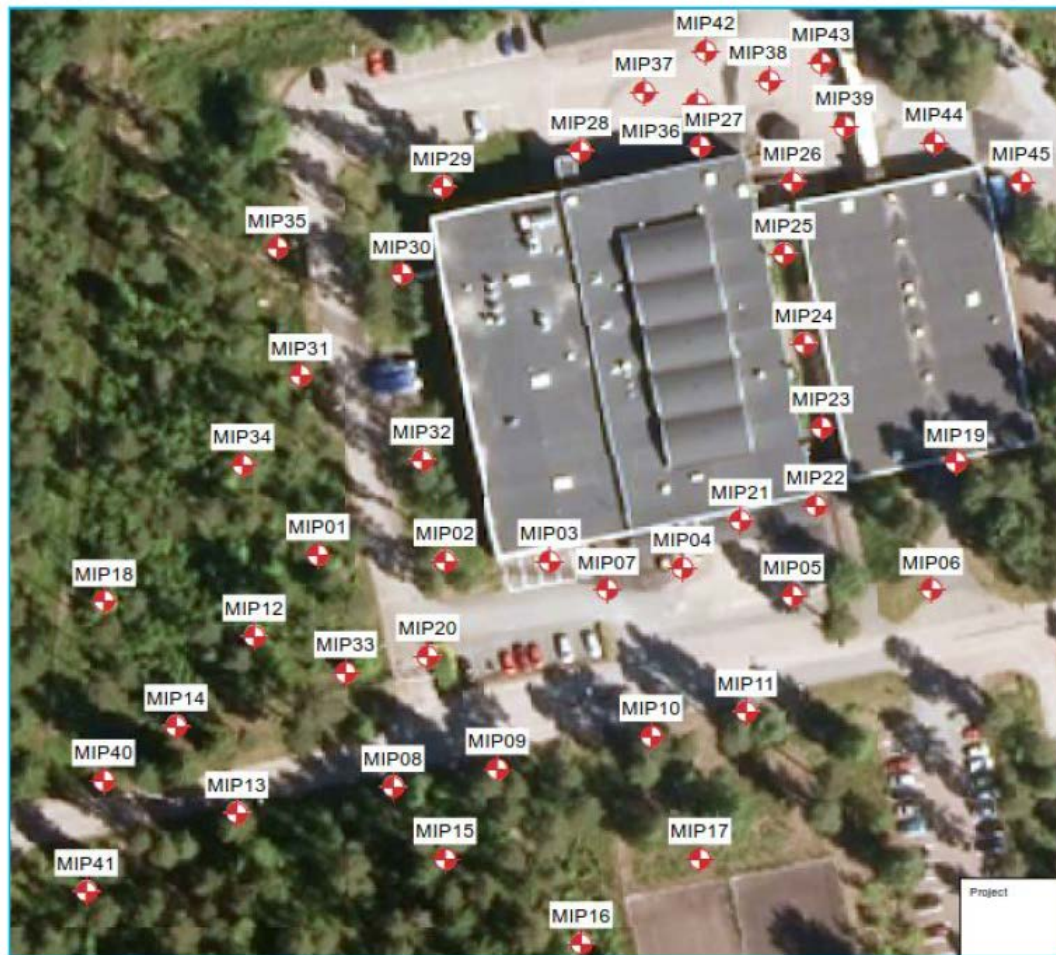
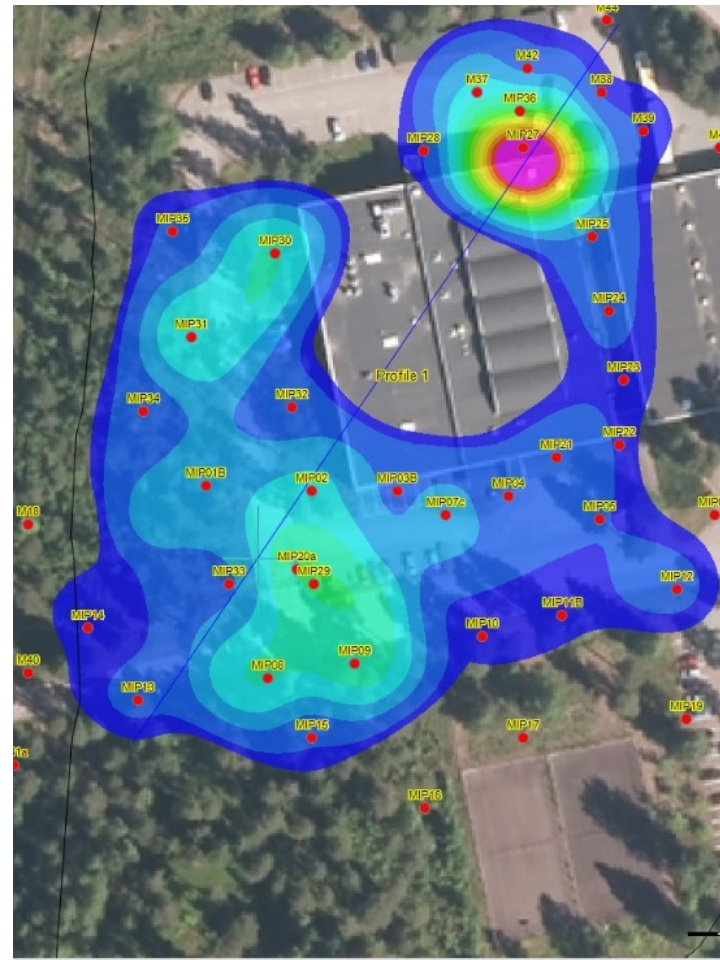
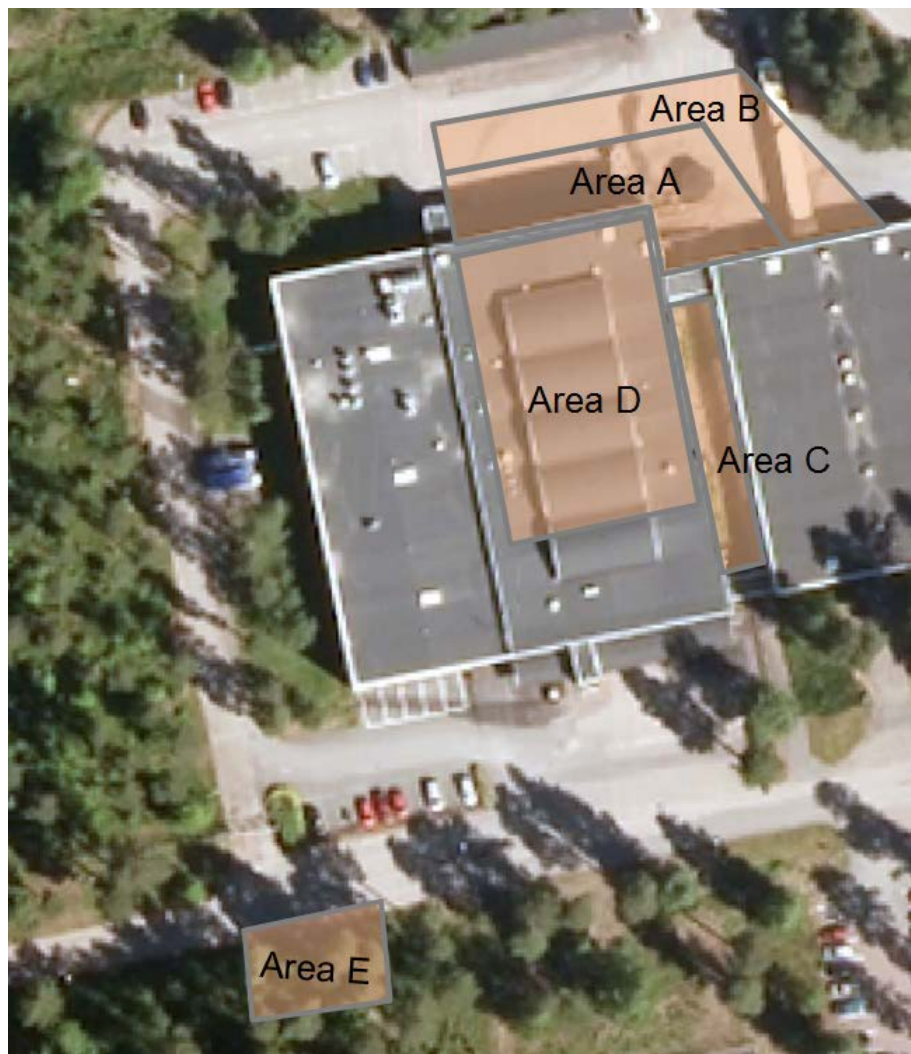
# MIP-pisteet ja mallinnus

- Uutena päästöalueena havaittiin pohjoispuolinen lastauslaituri-alue (Alue A)
- Pilaantunut maa 4-10 m syvyydessä, silttikerroksen yläpuolisessa orsivedessä ja maakerroksissa
- PCE-pitoisuudet maaperässä max 50 000 mg/kg (alue A)
- Alue A pohjavesipitoisuudet keskimäärin 100 000 µg PCE /l, jopa 200 000 µg PCE /l
- Alapuolisissa pisteissä pitoisuudet noin 600-6000 µg PCE/l
- **Uusi arvio jäljellä olevasta liuottimesta: 18 000 kg**
- Kaivaminen ei ole mahdollista
- Käytössä oleva suojapumppaustekniikka ei tule ratkaisemaan kunnostusta, estää vain leviämistä
- Erinomainen tutkimus, vaikka tulos ei ollut ”hyvä uutinen”
- Parempi käsitys maaperän rakenteesta ja orsivedestä rakennuksen alla, liuotinta tiikuu hitaasti varsinaiseen pohjaveteen

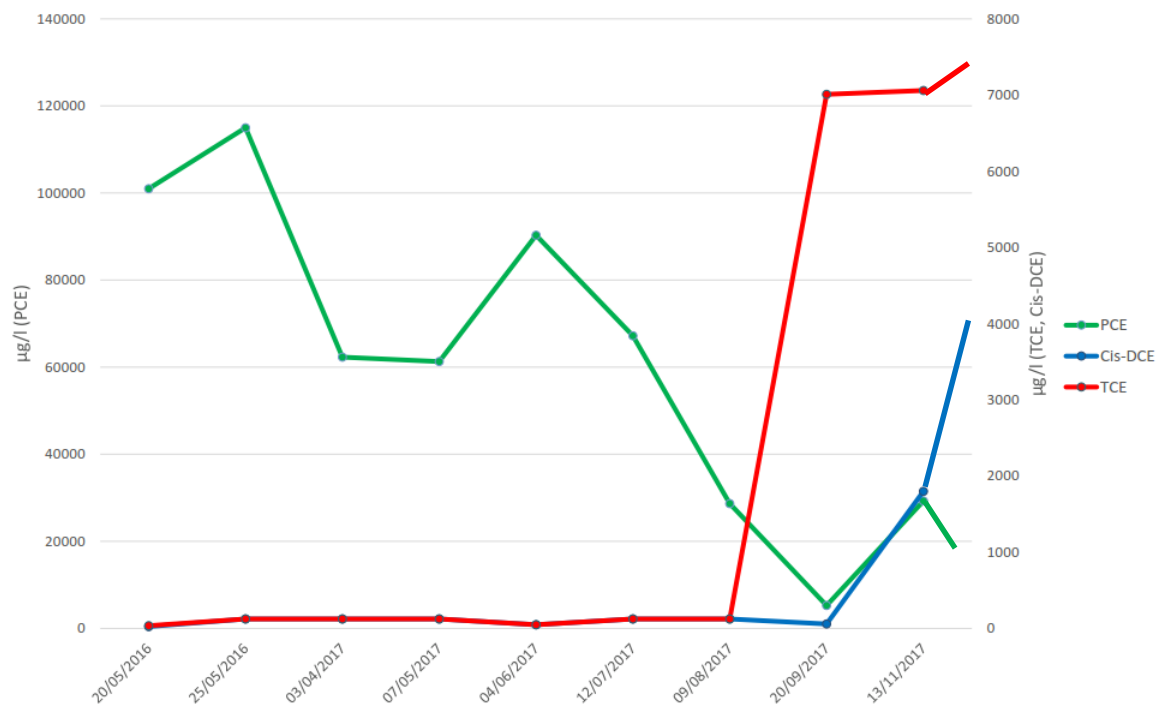
X002

- Tuloksissa ei vielä nähtävissä selvää käännettä liuotinpitoisuuksissa, mutta bakteerien aktiivisuutta on selvästi havaittavissa erityisesti injektointialueen näytteissä (kaasut)
- Alapuolisissa pisteissä selvää nousua hajoamistuotteiden pitoisuuksissa (TCE, cis-1,2-DCE, myös trans-1,2-DCE)
- Liuotinta on merkittävästi alueella: erityisesti orsivesikerroksessa havaittavissa putkissa omana faasinaan, kunnostus ottaa vielä aikansa
- Kovalla paineella injektointi on tehnyt mikromurtumia maaperään, nostaa pitoisuuksia?
- 2018 alkaen jatkuu seuranta uuden pitkän aikavälin seurantasuunnitelman mukaisesti, näytteenotto entiselle vedenottamolle saakka
- Tihennetty näytteenotto juhannukseen saakka
