# SEKAPILAANTUNEEN TEOLLISUUSKIINTEISTÖN KUNNOSTUSMENETELMÄT POHJAVESIALUEELLA

## CASE YLÖJÄRVI

# MIKKOLANTIE 32, YLÖJÄRVI

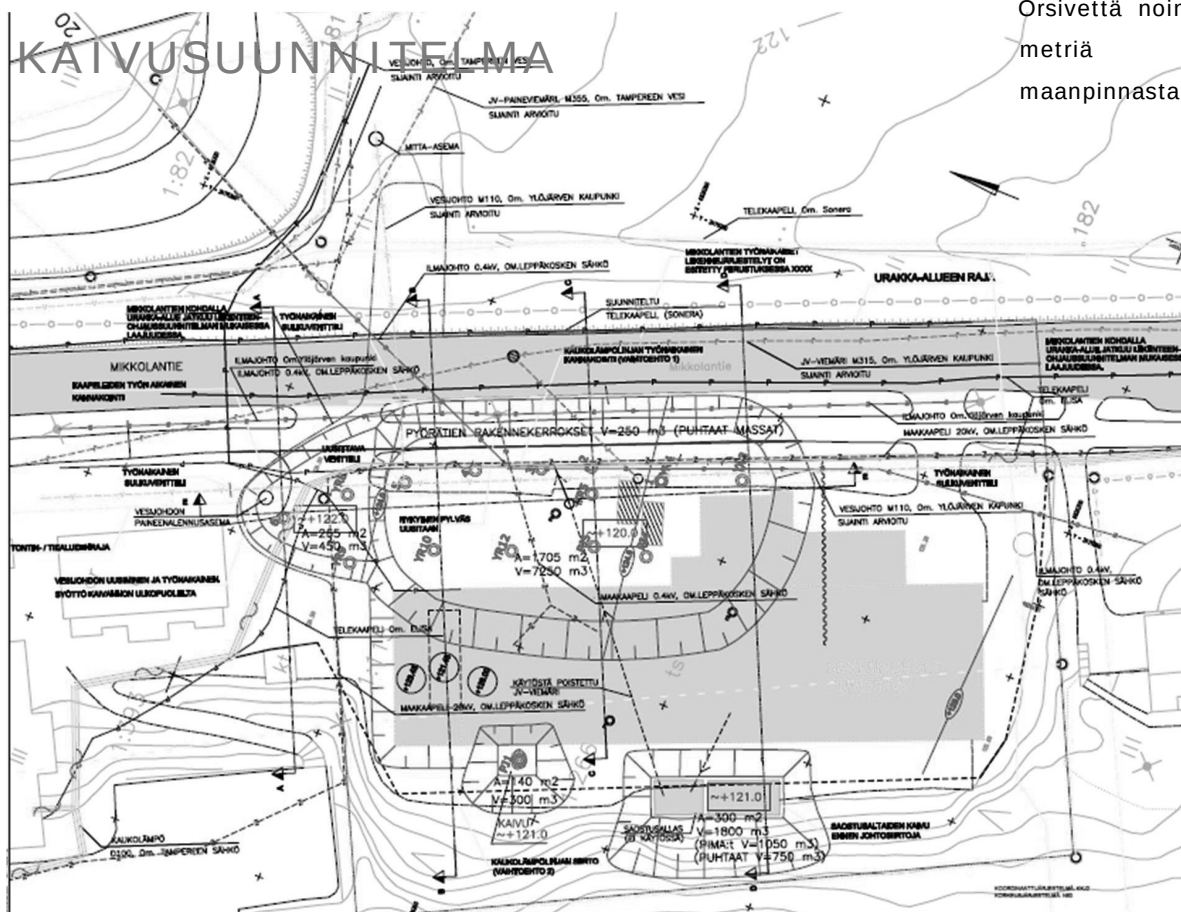
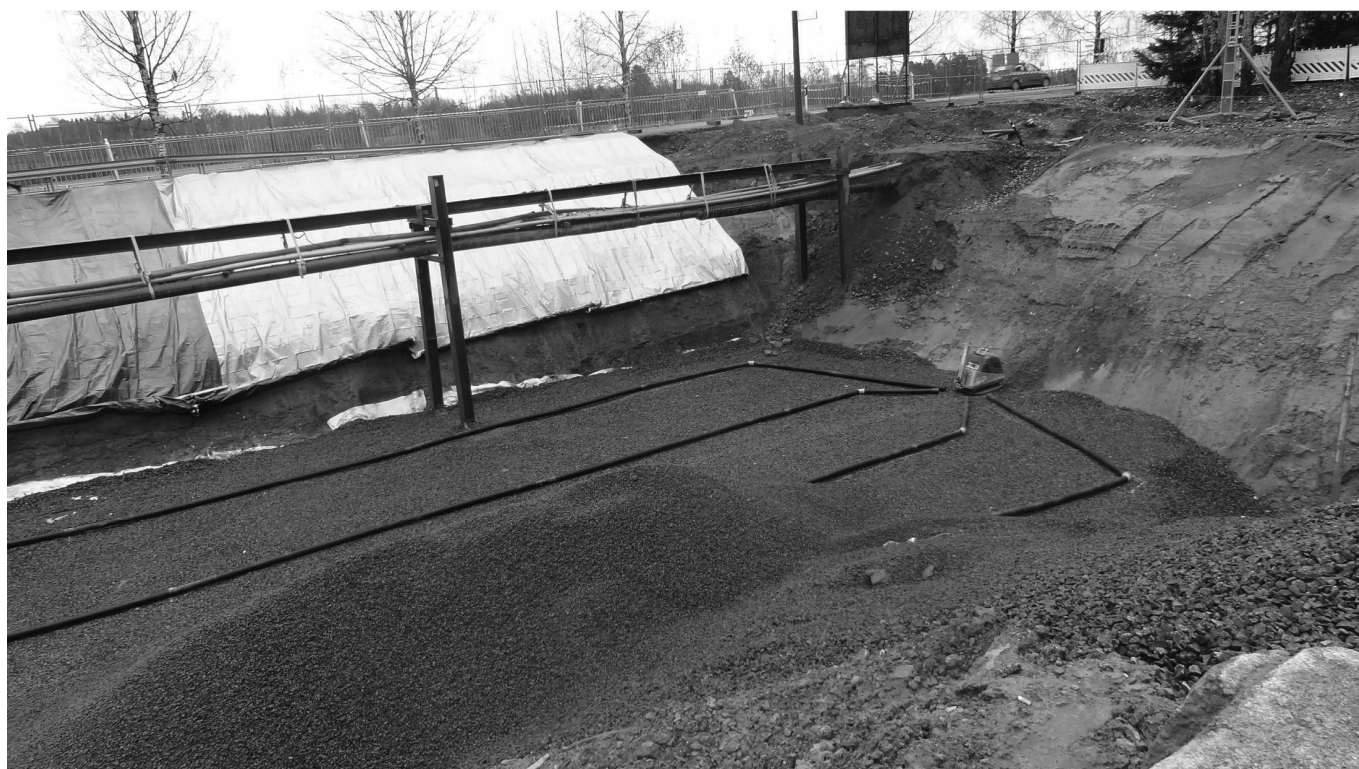
## HUOKOSILMAKUNNOSTUS

Orsivettä noin 3,5 metriä maanpinnasta.
