KOSTEUSKARTOITUSRAPORTTI

Puutteenperäntie 3

88470 Kontiomäki

31.12.2014

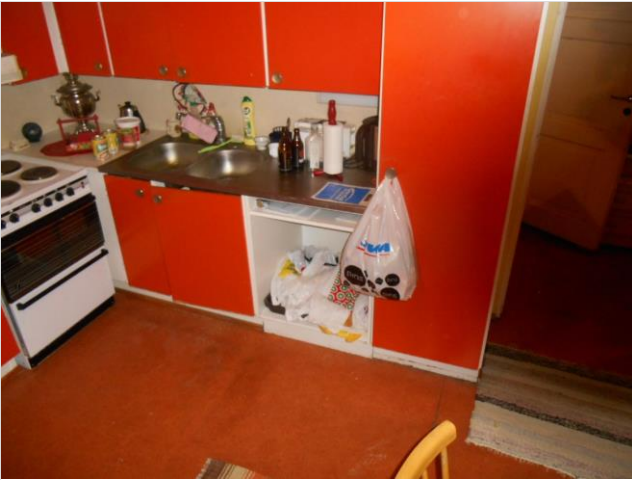
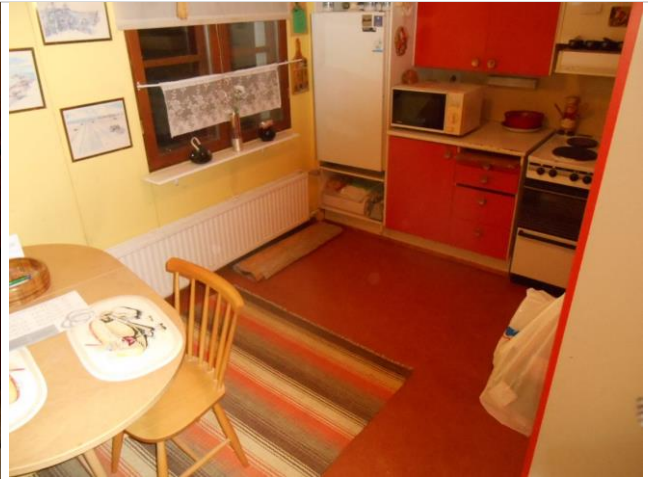
Yleiskuvat keittiöstä

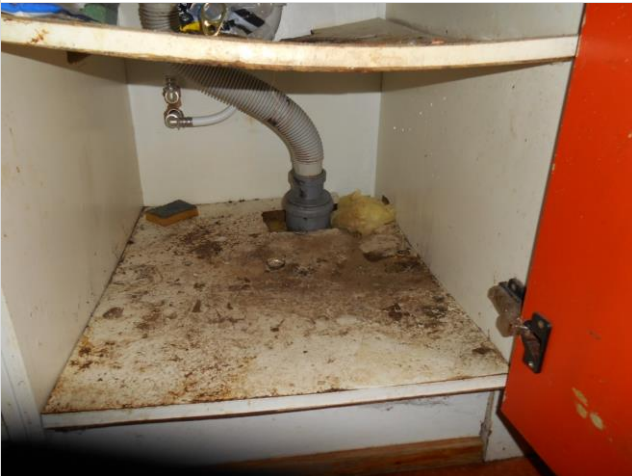
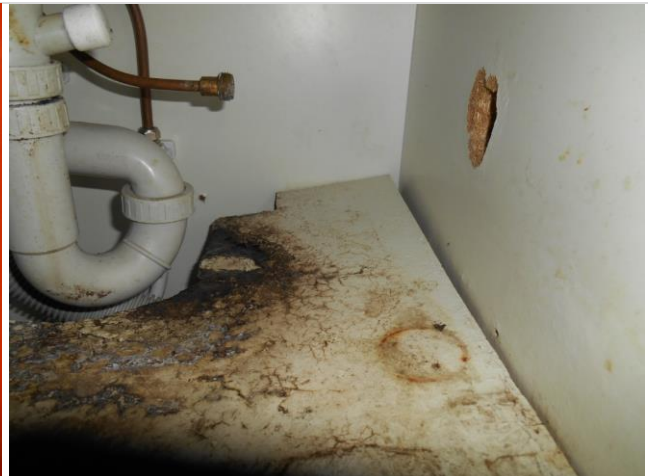
Keittiön allaskaapissa on altaan sekoittajasta astianpesukoneelle menevän putken alapuolella veden valumajälkiä ja allaskaapin hylly- ja pohjalevy ovat voimakkaasti lahovaurioituneet. Näiden perusteella on altaan sekoittajassa oleva erillinen astianpesukoneen hana ollut joskus pitkän aikaa auki ja tästä on vettä valunut allaskaappiin ja edelleen lattiarakenteisiin.

Allaskaapin hyllylevyt ovat kosteusvaurioituneet. Altaan sekoittajasta astianpesukoneelle menevän vesiputken päästä on joskus valunut vettä hyllytasolle.

Keittiöstä lattiaa vasten olevan kalusteet irrotetaan ja vaurioituneet kalusterungot uusitaan. Pesuhuoneesta viemärikalusteet irrotetaan. Keittiön ja pesuhuoneen sekä osittain myös eteisen osalta alapohjarakenne avataan kokonaisuudessaan aina tuuletustilaan asti. Alapohjan lahovaurioituneet kannatinpalkit uusitaan ja alapohja rakennetaan uudelleen.

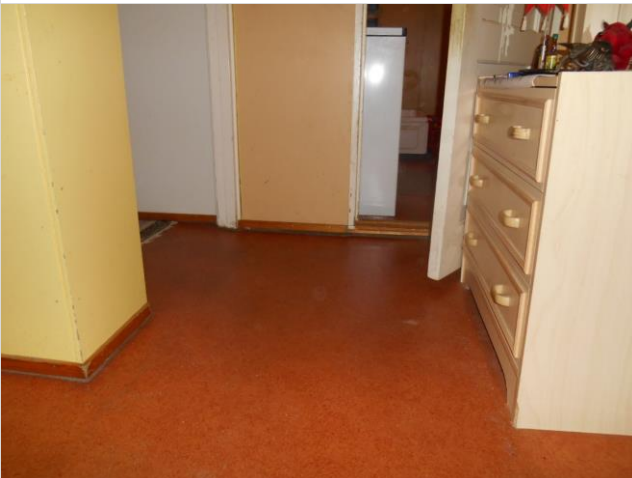
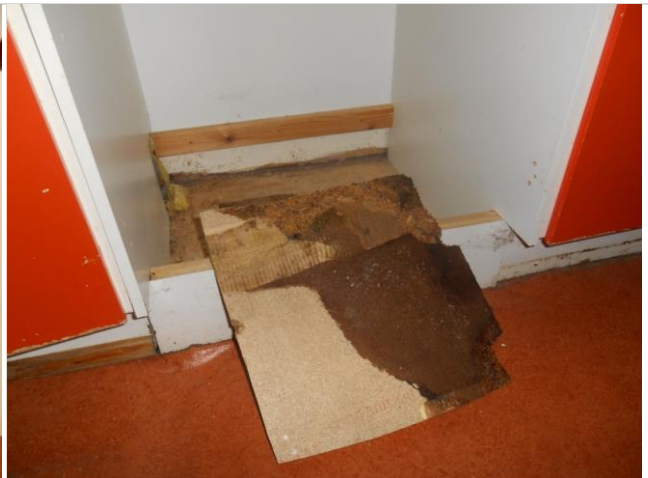
Huoneiston lattiapinnoitteena on yleisesti muovimatto liimattuna lattian lastulevyyn. Pesuhuoneen lattiassa on muovimaton alla betonilaatta ja pesuhuoneen seinissä on muovinen seinäkate. Keittiössä ja osin myös eteisessä lattia viettää selvästi pesuhuoneeseen päin, ja lattiarakenteen painumasta/taipumasta kertoo myös eteisessä pesuhuoneen puoleisella seinällä jalkalistan alla oleva noin 15-20 mm:n rako.

Eteisessä pesuhuoneen puoleisella seinällä on lattialistan alla noin 15-20 mm:n rako.

Keittiön allaskaapin vierestä avattiin lattiarakennetta.

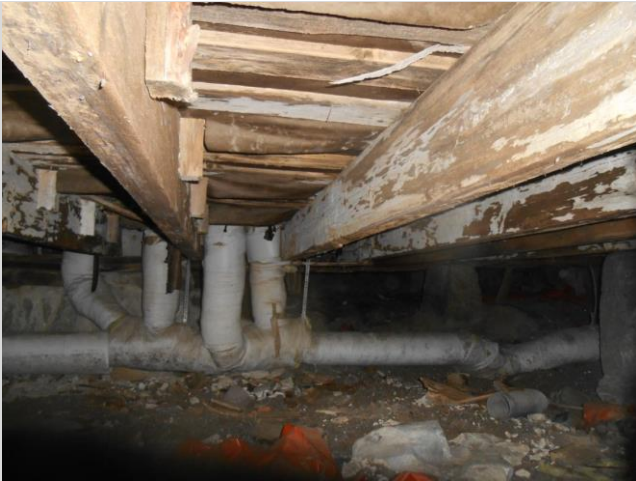
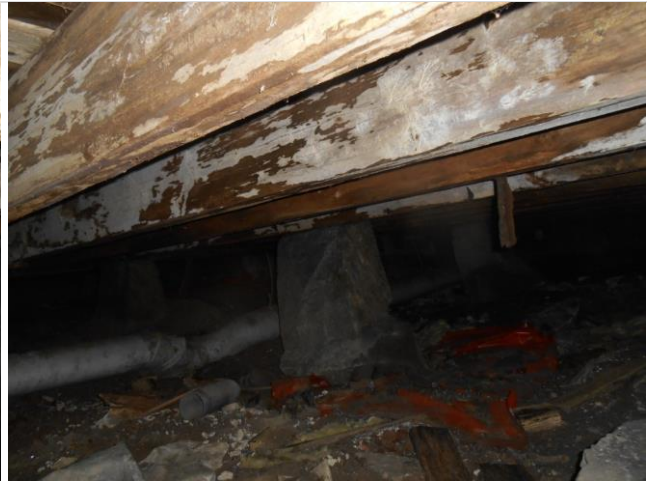
Sokkelissa olevista alapohjan tuuletusrei'istä todettiin keittiön ja pesuhuoneen kohdalla alapohjan kannatinpalkeissa ja alapohjan pohjalaudoissa olevan voimakasta lahottajasienen kasvustoa sekä lahovauriota. Palkit ovat myös hieman taipuneet eli niiden kantavuus on selvästi heikentynyt. Olohuoneen kohdalla alapohjan tuuletustilassa kannatinpalkit ovat selvästi parempikuntoisia kuin keittiön ja pesuhuoneen kohdalla. Olohuoneen kohdalla palkeissa on mikrobikasvustoa mutta ei niin selvää lahottajasienen kasvustoa kuin keittiön ja pesuhuoneen kohdalla.

Keittiön ja pesuhuoneen kohdalla on alapohjan kantavissa palkeissa ja pohjalaudoituksessa lahottajasienen kasvustoa ja lahovauriota.

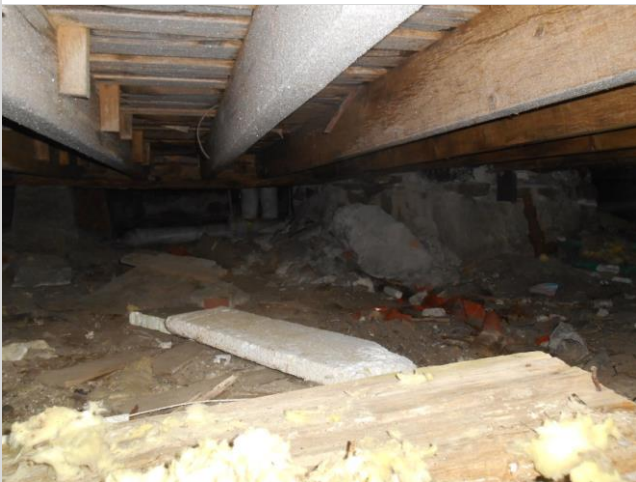
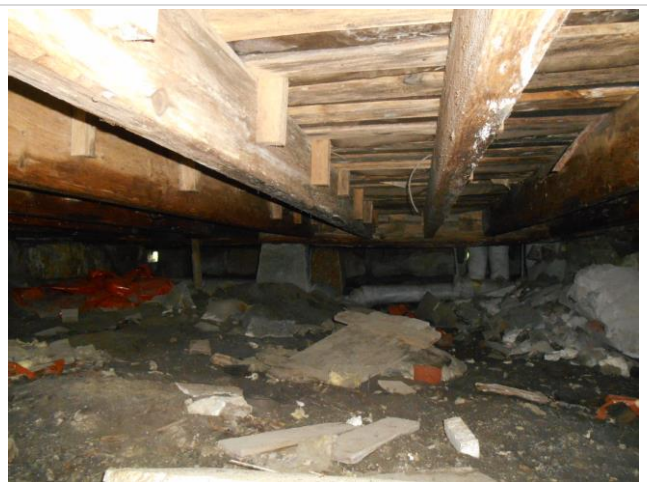
Kuvat olohuoneen kohdalta. Oikean puoleinen kuva on otettu aikaisemman tarkastuksen yhteydessä 18.8.2014. Tästä kuvasta on nähtävissä olohuoneen kohdalla heikon tuuletuksen aiheuttamaa mikrobikasvustoa.
