KOSTEUSKARTOITUSRAPORTTI

Puutteenperäntie 7 A

88470 Paltamo

30.1.2014

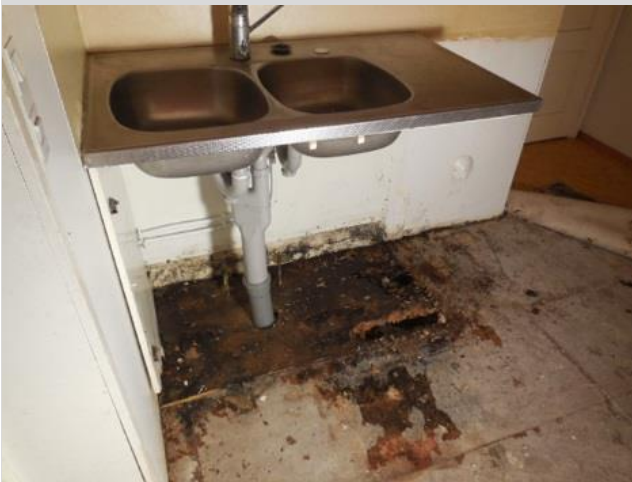
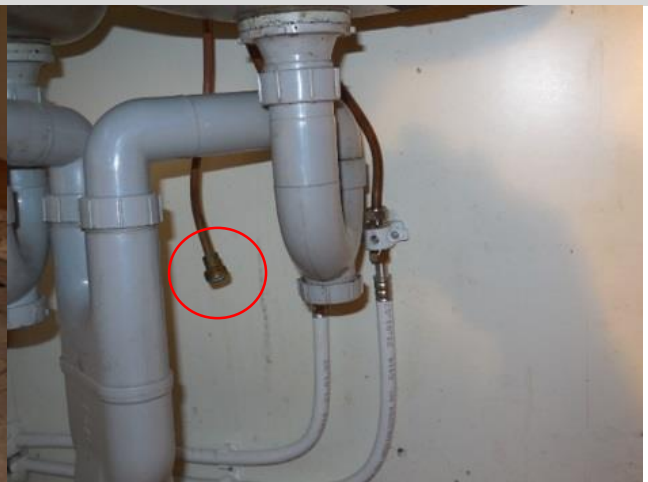
Allaskaapin alta lattian lastulevy on tummunut ja turvoksissa, joka on aiheutunut pitkällä aikavälillä pienistä määristä vettä.

Vuoto oli tapahtunut allaskaapissa. Allaskaapin alla lastulevy on voimakkaasti tummunut ja turvonnut, mutta kaapin ulkopuolelta levy oli märkää ja paremmassa kunnossa. Vuotanut liitos on ympäröity punaisella.

Keittiöstä kaapit siirretään, muovimatto- ja lastulevy poistetaan koko huoneesta. Makuuhuoneesta lattian lastulevy poistetaan kosteusvaurioituneelta alueelta. Alapohjan kastuneet ja tummuneet eristeet on poistettava sekä kastuneet puumateriaalit vaihdettava keittiöstä ja makuuhuoneen vaatekaapin alta uusiin. Väliseinän kastuneet levyt uusitaan. Ulkoseinän lastulevyn kunto on tarkistettava lattian purkamisen yhteydessä ja tarvittaessa vaihdettava. Lattiarakenteen uusittu lastulevy pinnoitetaan ja keittiön kaapit asennetaan paikoilleen. Lopuksi on suoritettava huoneiston kaikkien pintojen huolellinen siivoaminen ns. homeettomaksi siivous.

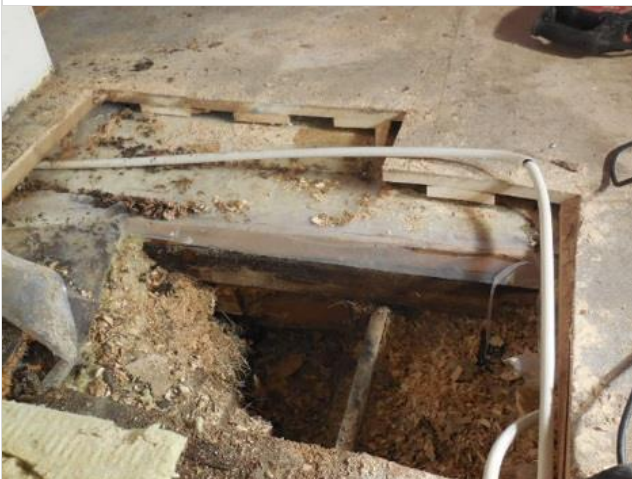
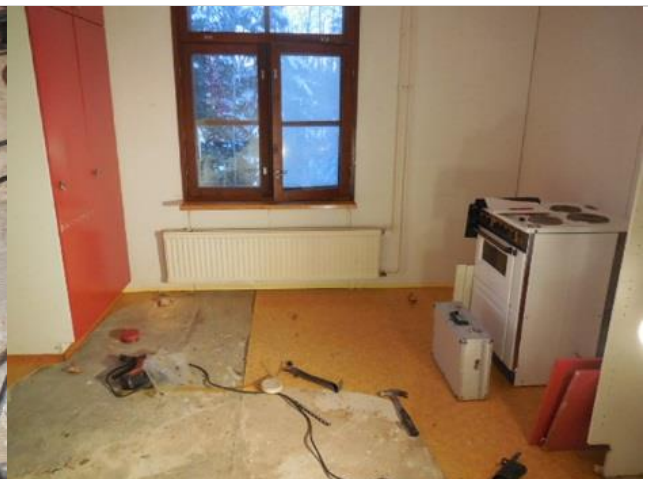
Purueristeen alapinnan tummentuma ei johdu vuotovahingosta, vaan alapohjan huonosta tuuletuksesta. Huonon tuuletuksen johdosta keväisin ja syksyisin tuuletustilassa on olosuhteet, jolloin kosteus on tiivistynyt eristeen alapintaan ja on vuosien saatossa tummentanut eristeen.

Lattiaan tehdystä aukosta tarkastettiin lattiarakenne. Puurakenteissa oli kosteutta, mutta oli muutoin hyvässä kunnossa. Eristeen alapinta oli tummunut. Lattian lastulevyn pinta keittiössä oli märkä ulkoseinään saakka.

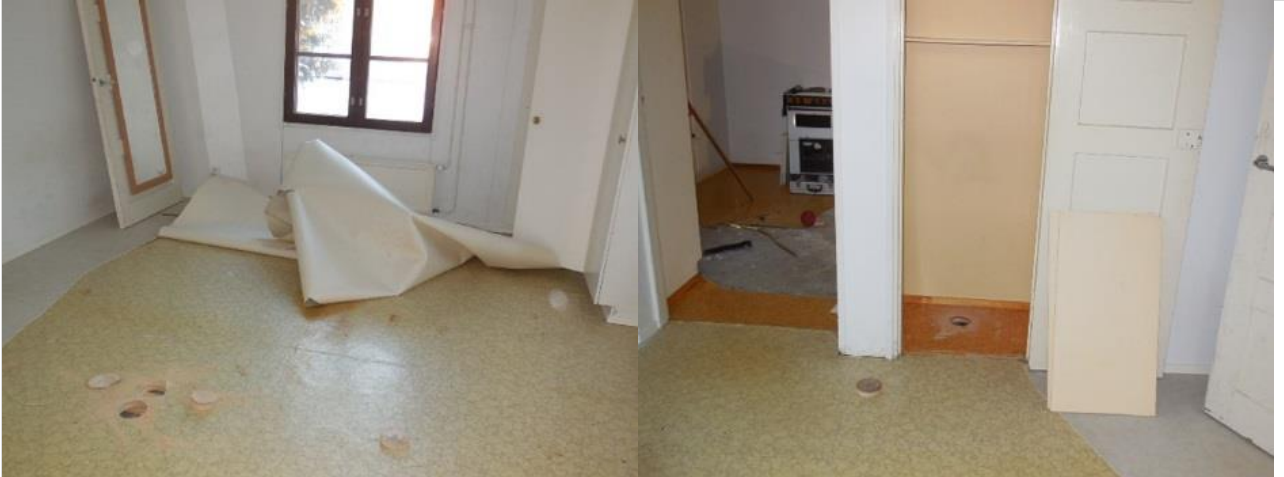
Makuuhuoneessa vettä oli muovimattojen välissä ja lastulevyyn yläpinta oli kostea. Lastulevyssä ei ollut tummentumaa. Vaatekaapissa lattian eriste oli kosteusvaurioitunut.

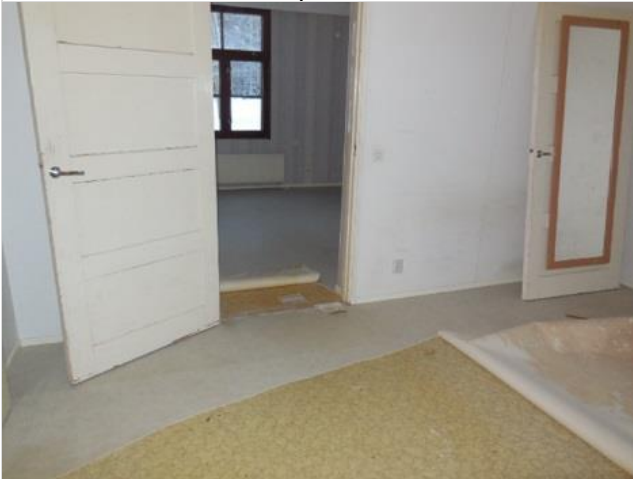
Kuva makuuhuoneesta olohuoneen ovelle. Olohuoneessa ei ollut enää kosteutta muovimaton alla

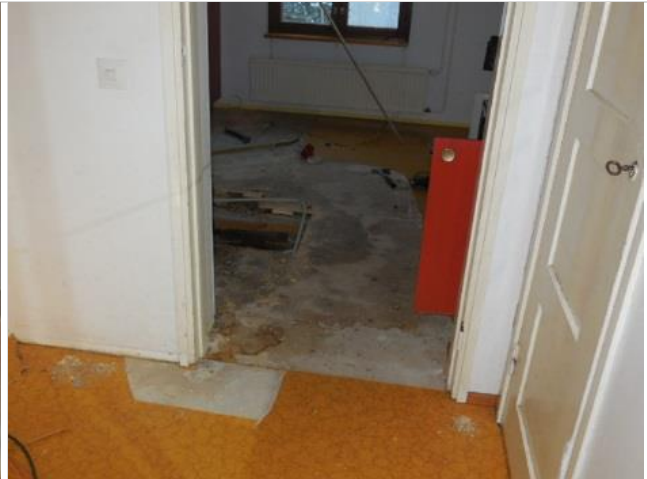
Kuva eteisestä keittiöön. Eteisen ovenpielessä lastulevy oli kostea.

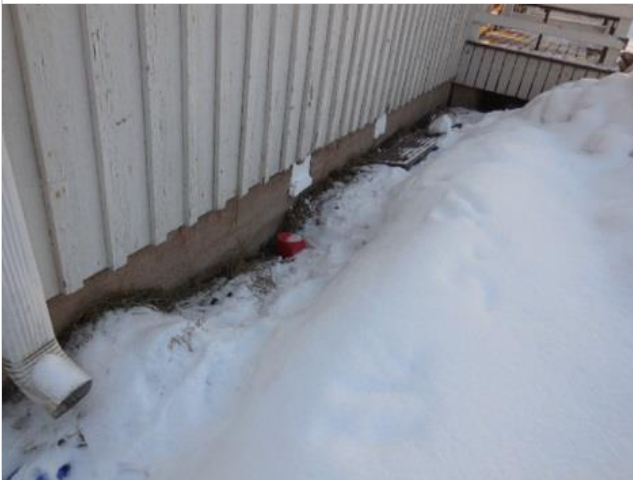
Alapohjan tuuletusluukut on tukittu.

Huoneiston käyttämistä asuinhuoneistona tulee arvioida tarkoin, mikäli alapohjaa ei saada puhdistettua epäpuhtauksista ja orgaanisesta materiaalista. Alapohjan eristeistä- ja tuuletustilasta on ilmavirtausten mukana mahdollista kulkeutua ilman epäpuhtauksia ja mikrobien aineenvaihduntatuotteita sisäilmaan. Alapohjan eristeen tummuminen alapinnasta johtuu kosteusolosuhteista, jotka ajoittain tuuletustilassa vallitsevat. Avattaessa lattiarakennetta tulisi kaikki pilaantunut orgaaninen puu- ja eristemateriaali poistaa alapohjasta. Tämä voi johtaa jopa koko huoneiston lattiarakenteen avaamiseen. Alapohjan tuuletusta tulisi parantaa ja tehdä kulkuaukko tuuletustilaan.

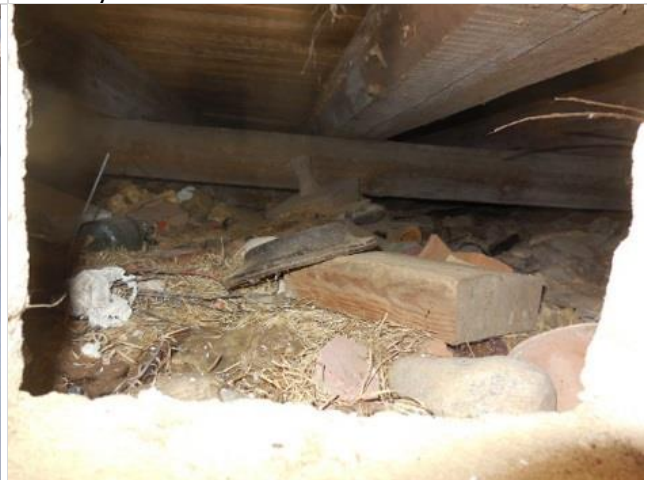
Näkymä etupihan puolelta alapohjaan.

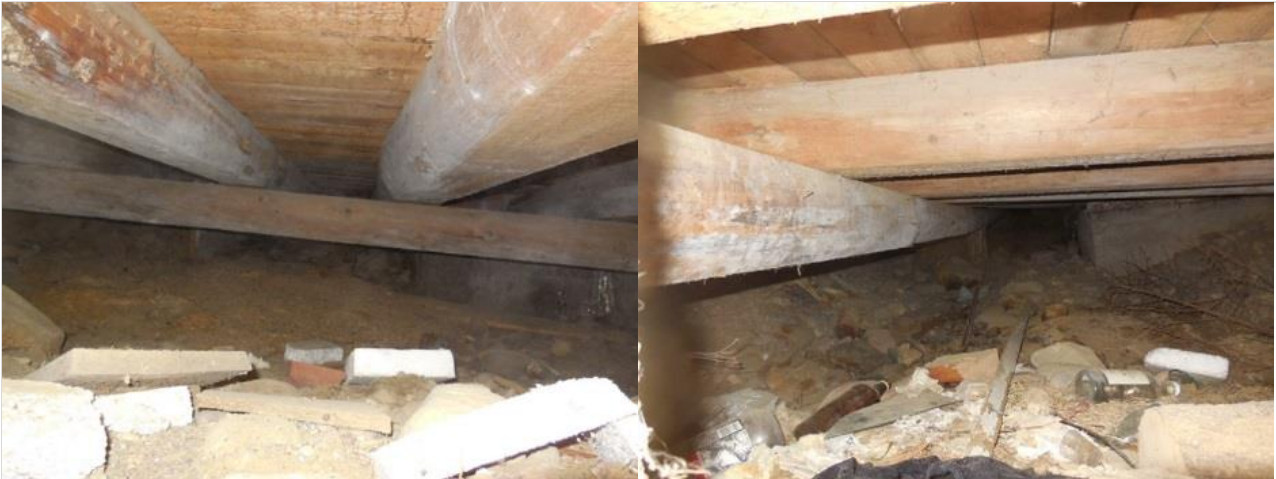
Aluslaudoituksessa oli jääpuikkoja vuotokohdan alapuolella. Kuvan epäselvyyden takia jää ei näy. Alapohjassa runsaasti purua ja epäpuhtautta.
