NIKO PALONEN

HEIKKILÄNPERÄNTIE 657

PETÄJÄVESI

KUNTOTARKASTUS  
JA KORJausehdotukset

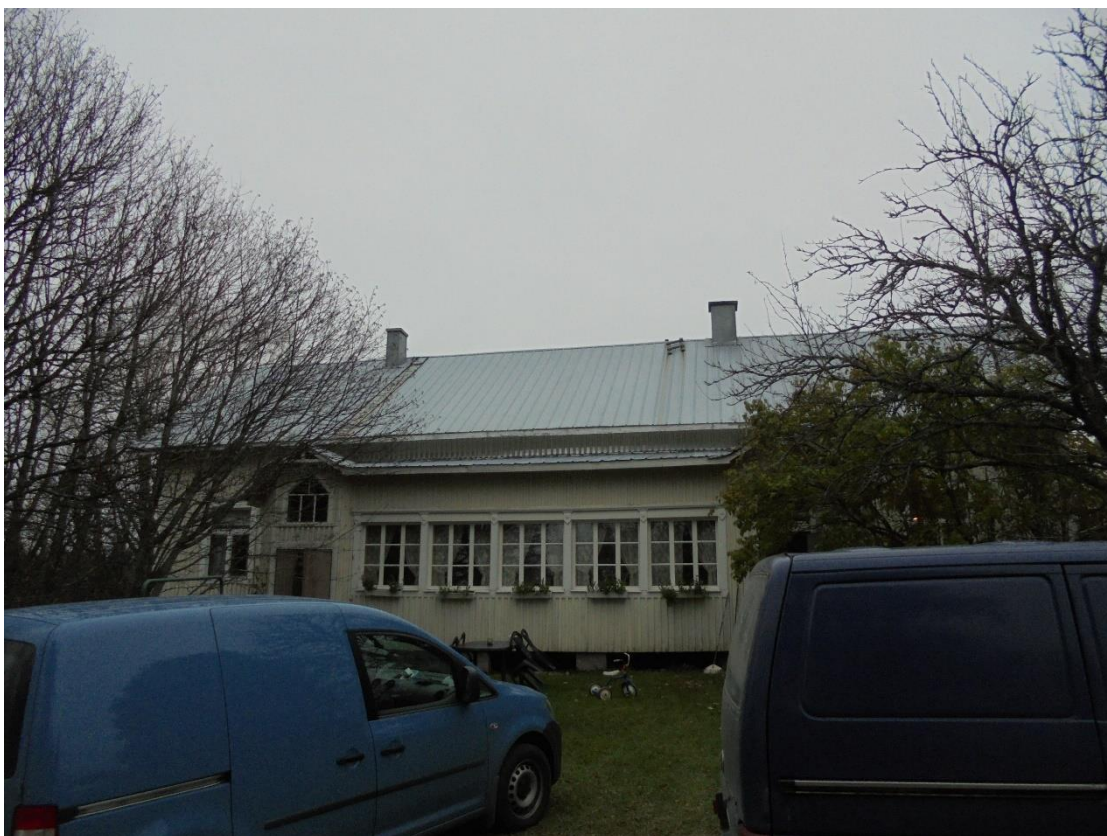
Kuva 1 Julkisivu itää kohden. Rakennus on toiminut aiemmin mm. kouluna.

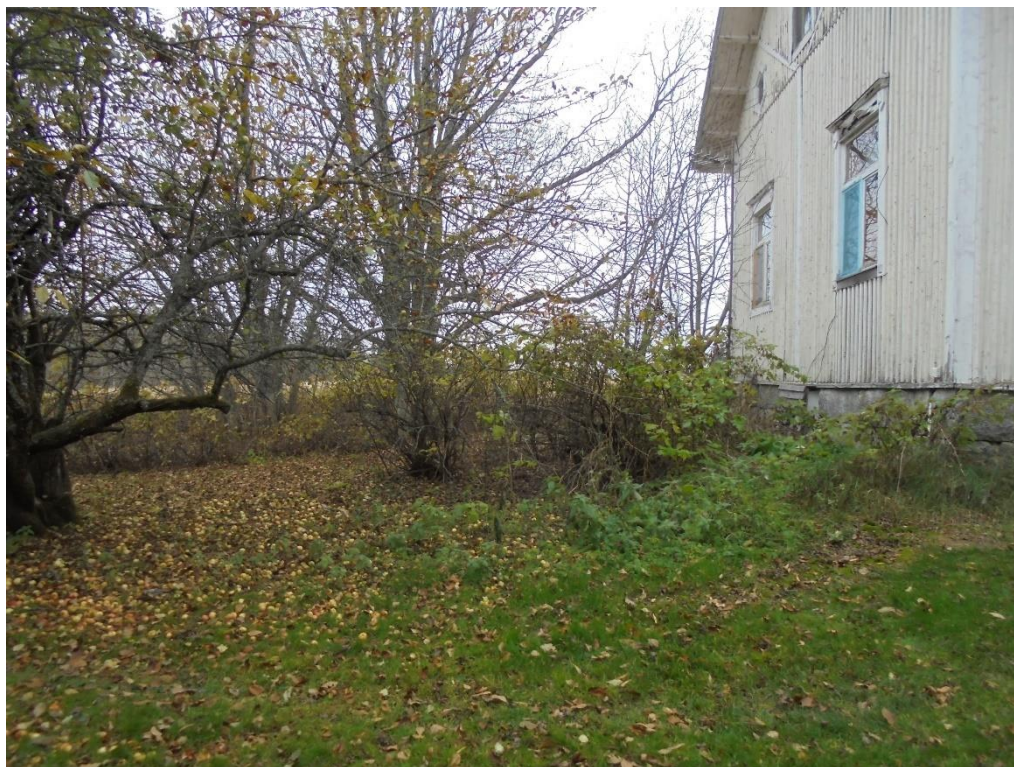
Kuva 2 Etelän puoleisessa päädyssä maanpinta kallistaa oikeaan suuntaan eli rakennuksesta poispäin.

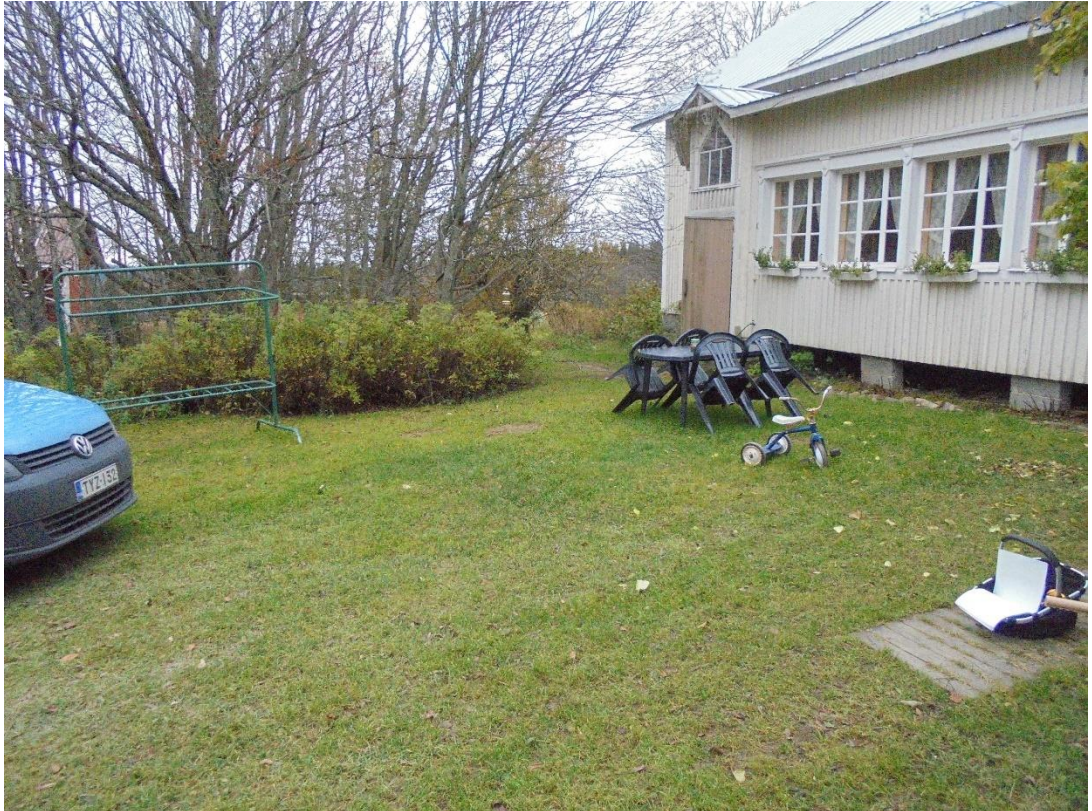
Kuva 3 Etupihalla eli idän puolella maanpinta viettää rakennuksesta poispäin.

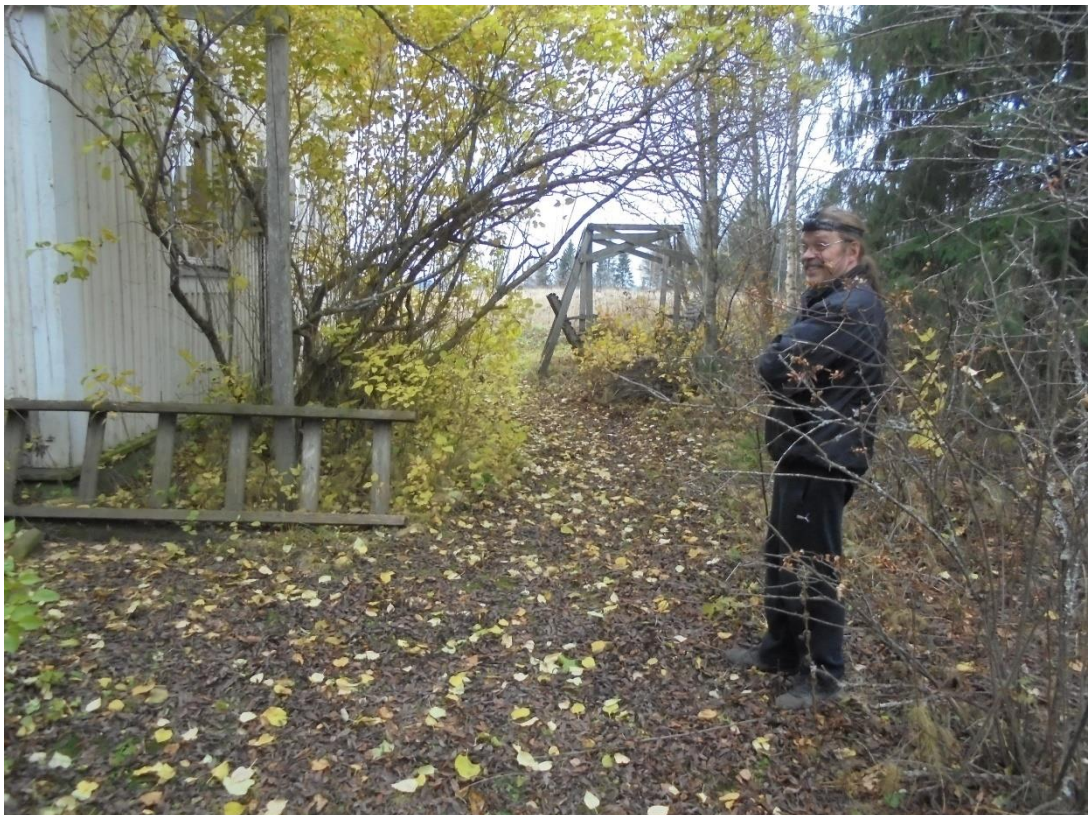
**Maanpinnan kallistukset.** Rakennuksen pihapiiri on idän ja etelän suuntaan viettävää loivaa rinnettä. Koska rakennus ei sijoitu aivan pihapiirin korkeimmalle kohdalle, niin maanpinnan kallistukset ovat osittain väärän suuntaisia eli kallistavat rakennusta kohti. Tästä johtuen maanpintaa pitkin kulkevia pintavesiä kulkeutuu osittain rakennusta kohti ja sen alle. Maaperä ryömintätilan pohjalla oli kosteaa alarinteen eli etelän puoleisessa päädyssä, mutta alapohjan rakenteissa ei havaittu vaurioita, joten pakottavaa tarvetta maanpinnan kallistusten korjaamiselle ei ole. Kallistukset ovat oikean suuntaiset rakennuksen etupihalla sekä alarinteen puoleisessa päädyssä (kuvat 2 ja 3). Ylärinteen puoleisessa päädyssä maanpinta viettää rakennusta kohti loivasti ja lisäksi takapihan eli lännen puoleiset kallistukset ovat loivasti rakennusta kohti kohonneesta maanpinnasta johtuen (kuvat 4 ja 5).

Kuva 4 Rakennus ei sijoitu aivan pihapiirin korkeimpaan kohtaan, joten pohjoisen puoleisessa päädyssä maanpinta viettää rakennusta kohti.

**Ehdotetut toimenpiteet:** Maanpintaa lasketaan ylärinteen puoleisesta päädyistä ja samalla korjataan ylärinteen puoleisen päädyn sekä takapihan maanpinnan kallistukset viettämään rakennuksesta poispäin. Avo-oja rakennuksen ja pellon välissä avataan uudelleen. Kasvillisuus raivataan ulkoseinien välittömästä läheisyydestä ja nyrkkisääntönä voidaan pitää sitä, että kasvillisuuden ja rakennuksen välistä on pystyttävä kulkemaan. Rakennukseen asennetaan rännit. Vesikourut tehdään rakennuksen tyyliin sopivalla tavalla puolipyöreästä kourusta ja syöksytorvet tehdään pyöreästä putkesta. Rakennuksen ympärille asennetaan sadevesiviemärointi. Jos sadevesiviemärointiä ei asenneta, niin minimitoimenpide rakennuspaikan kuivattamiseksi on johtaa maanpäällisillä avokouruilla rännivedet kauemmaksi rakennuksen ympäriltä. Sadevesiviemäriin vedet voidaan kerätä esimerkiksi puutarhan kasteluvedeksi pihakaivoon.

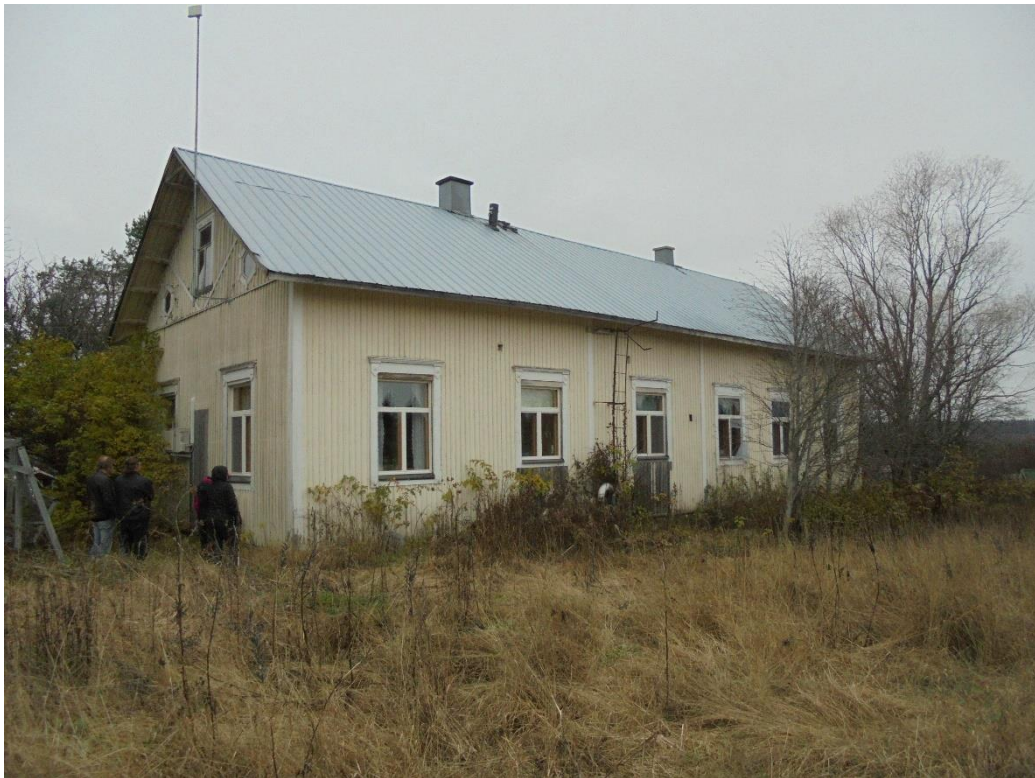
Kuva 5 Takapihalla maanpinta viettää loivasti rakennusta kohti, mutta kallistukset on helppo korjata kasvillisuuden raivaamisen yhteydessä. Lisäksi rakennuksen ja pellon väliin kannattaa kaivaa avo-oja, joka kuivaa koko takapihan tehokkaasti.

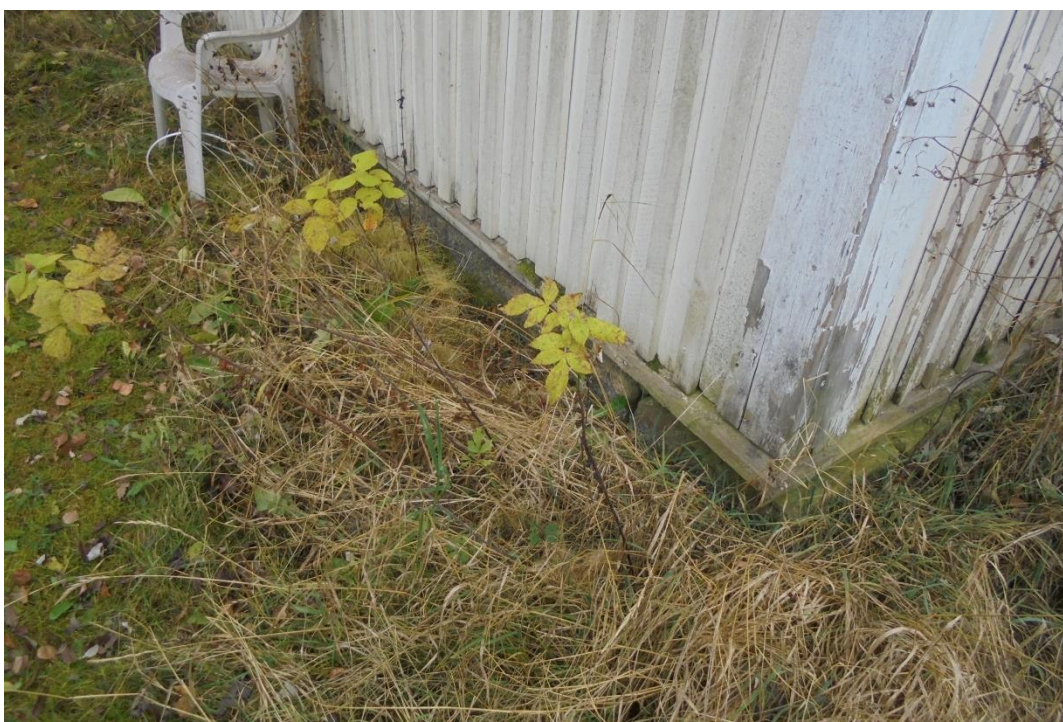
**Maanpinnan korkeus.** Rakennuksen kivistä kasatun perusmuurin korkeus ei ole riittävä kauttaaltaan. Rakennuksen hirsirakenteinen seinärunko ei ole kokonaisuudessaan riittävästi maanpinnan yläpuolella. Korkeimmillaan maanpinta pohjoispäädyssä, jossa sitä on laskettava (kuva 7). Maanpinta on kohonnut lisäksi takapihan puoleisella julkisivulla tiheästä kasvillisuudesta johtuen, sillä maatuva kasvillisuus nostaa maanpintaa. Maanpinnan laskemiselle ei ole tarvetta takapihalla. Maanpinnan korkeus on merkityksellinen, koska jos rakennuksen puiset rakennusosat ovat liian lähellä maanpintaa, niin maaperän kosteus saattaa nousta niihin ja aiheuttaa lahovaurioita. Näin on käynyt pohjoispäädyssä, jossa hirsirunkoa on korjattu aiemmin.

Kuva 6 Maanpintaa on laskettava pohjoispäädyssä ja samassa yhteydessä muotoillaan maanpinta kallistamaan rakennuksesta poispäin.

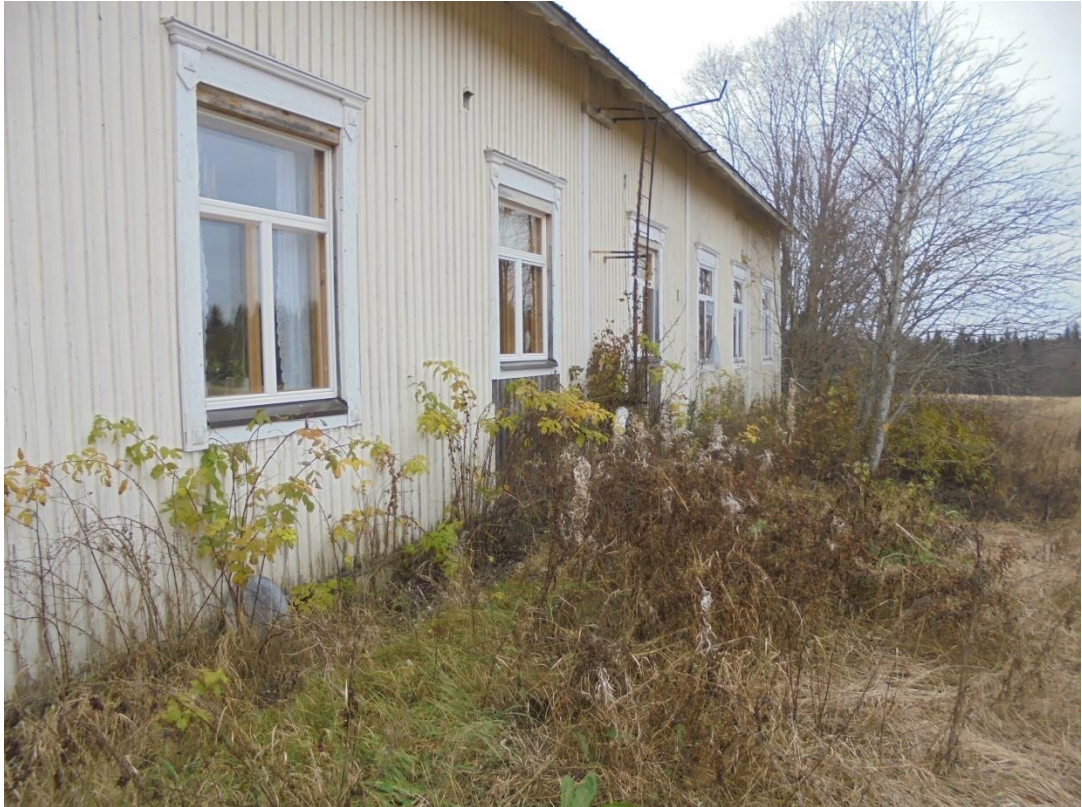
**Kasvillisuus.** Rakennuksen ulkoseinälinjojen välittömässä läheisyydessä kasvaa haitallista tuuheaa kasvillisuutta. Käytännössä kaikilla julkisivuilla kasvaa liian lähellä rakennusta puustoa tai tiheää pensaikkoa. Eniten haitallista kasvillisuutta on takapihan puoleisella julkisivulla (kuva 7). Kasvillisuus on haitallista, kun se on tuuheaa ja korkeaa, jolloin se haittaa seinien ja alapohjan kuivumista ehkäisemällä tuuletusta. Sateen jälkeen rakenteet, jotka ovat kasvillisuuden verhoamat, pysyvät pitkään kosteina.

Kuva 7 Rakennuksen ympärillä olevat pensaat, puut ja villiintynyt heinikko poistetaan.

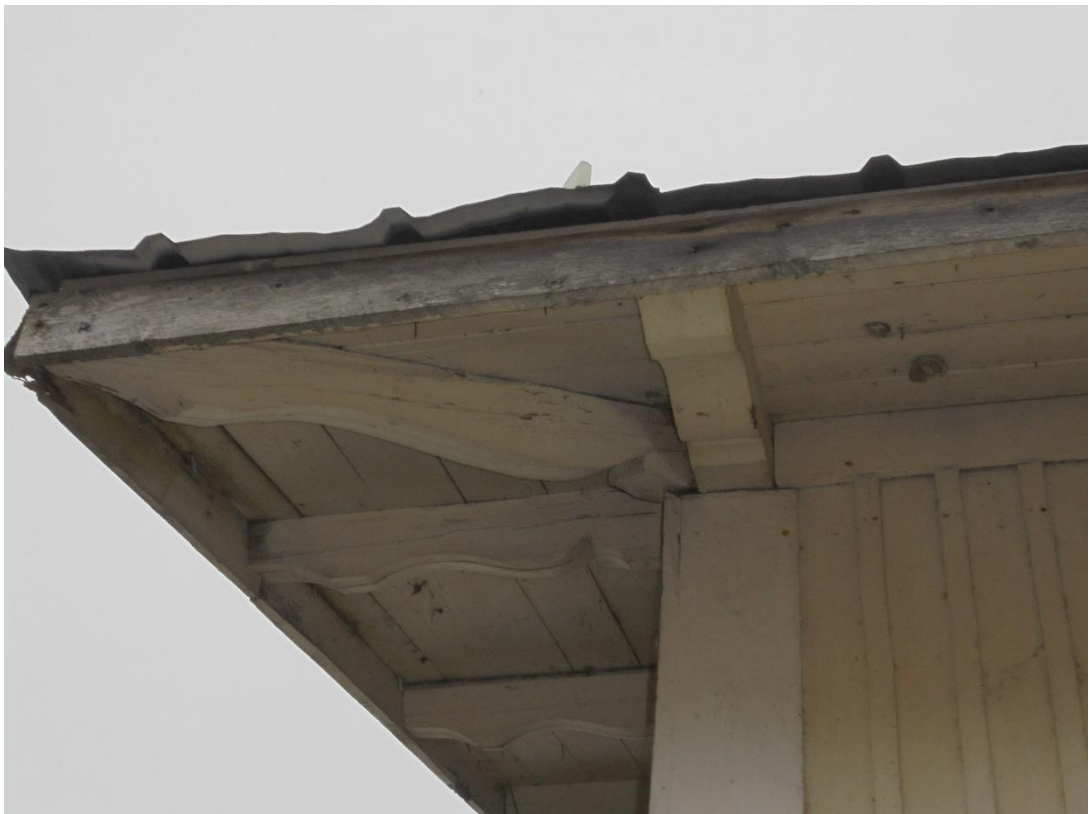
Kuva 8 Vesikatteen vaihtamisen yhteydessä räystäälle ei ole asennettu vesikouruja.

**Salaojat, rännit sekä sadevesiviemärit.** Rakennuksessa ei ole vesikouruja tai syöksytoria (kuva 8). Koska vesikatto kerää isolta pinta-alalta sadevettä pistemäisesti rakennuksen ympärille, niin vesi on johdettava hallitusti pois, jotta se ei tarpeettomasti aiheuta kosteusrasitusta perustuksille sekä ryömintätilalle ja sitä kautta alapohjan rakenteille. Lisäksi räystäältä maahan putoava vesi roiskuu maasta seinärakenteita päin, josta seuraa pitkäkestoisessa rasituksessa lahovaurio ulkovuoreen ja lopulta alimpaan hirsikertaan. Kuistin vesikourujen puuttuminen aiheuttaa sadeveden kulkeutumista kuistin katolta osittain varsinaisen rakennuksen seinää päin. Tästä on seurannut vaurio kuistin molemmille puolille seinärakenteeseen (kuva 9).

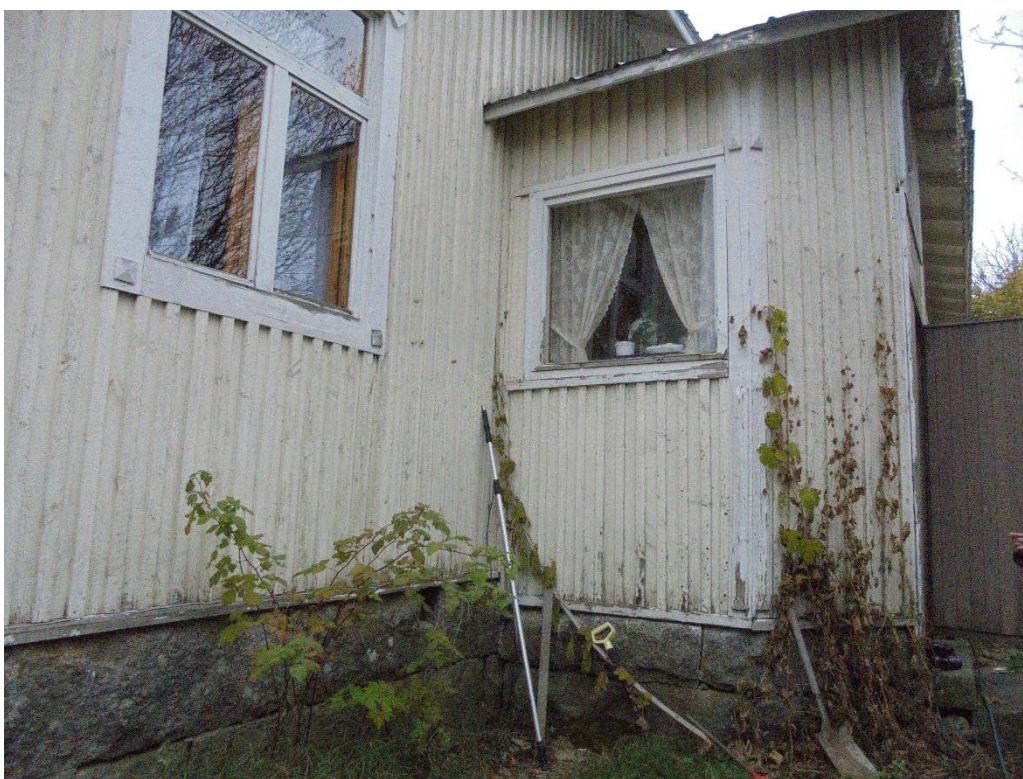
Kuva 9 Vesikourujen asentaminen kuistin katolle lopettaa sadeveden kulkeutumisen varsinaisen rakennuksen seinää päin.

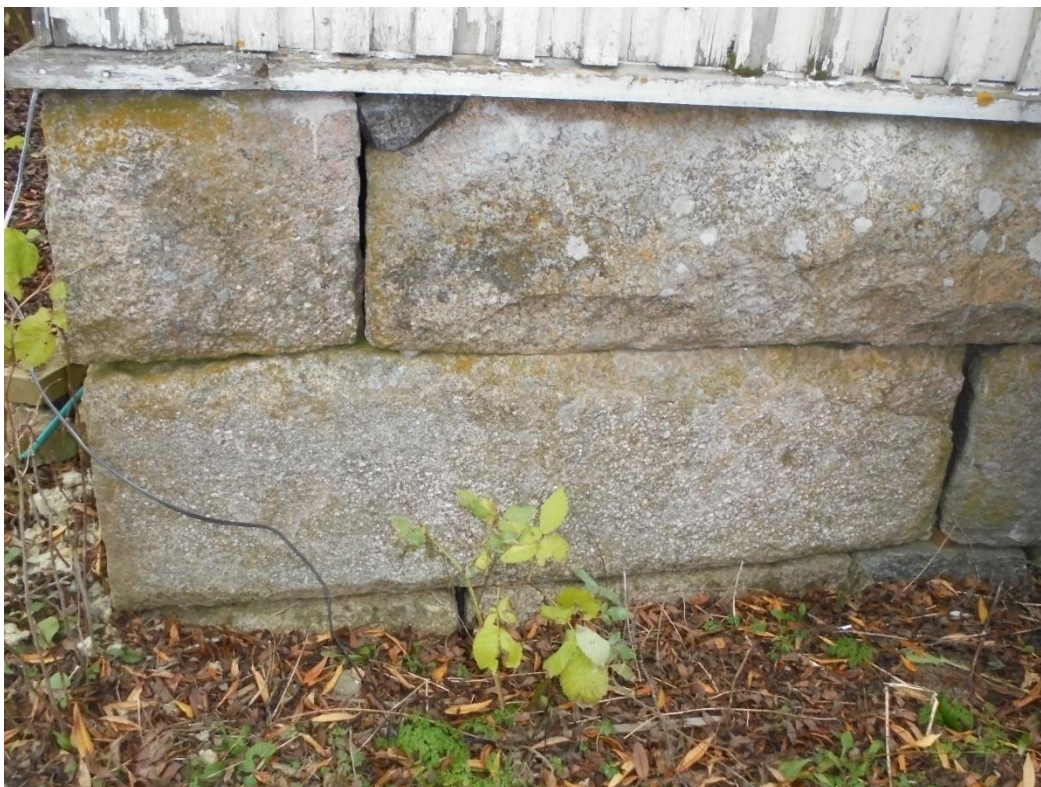
Kuva 10 Kivien välisiä saumoja ei ole tiivistetty laastilla rakentamisen yhteydessä.

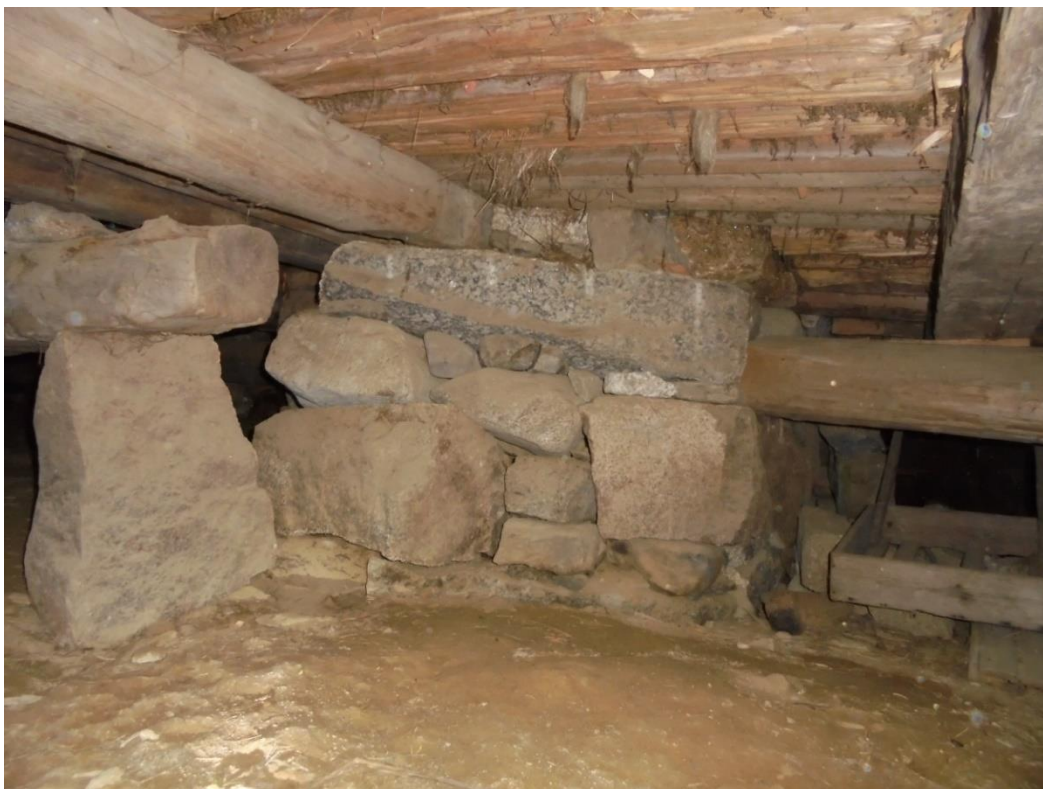
Kuva 11 Rakennuksen alla on pienempiä perustuksia lattiarakenteille ja suurempia perustuksia tulisijoille ja savupiipuille. Lisäksi kylpyhuoneen alla on kevytsoraharkoista muurattu perusmuuri, jonka päälle on valettu maanvarainen betonilaatta.

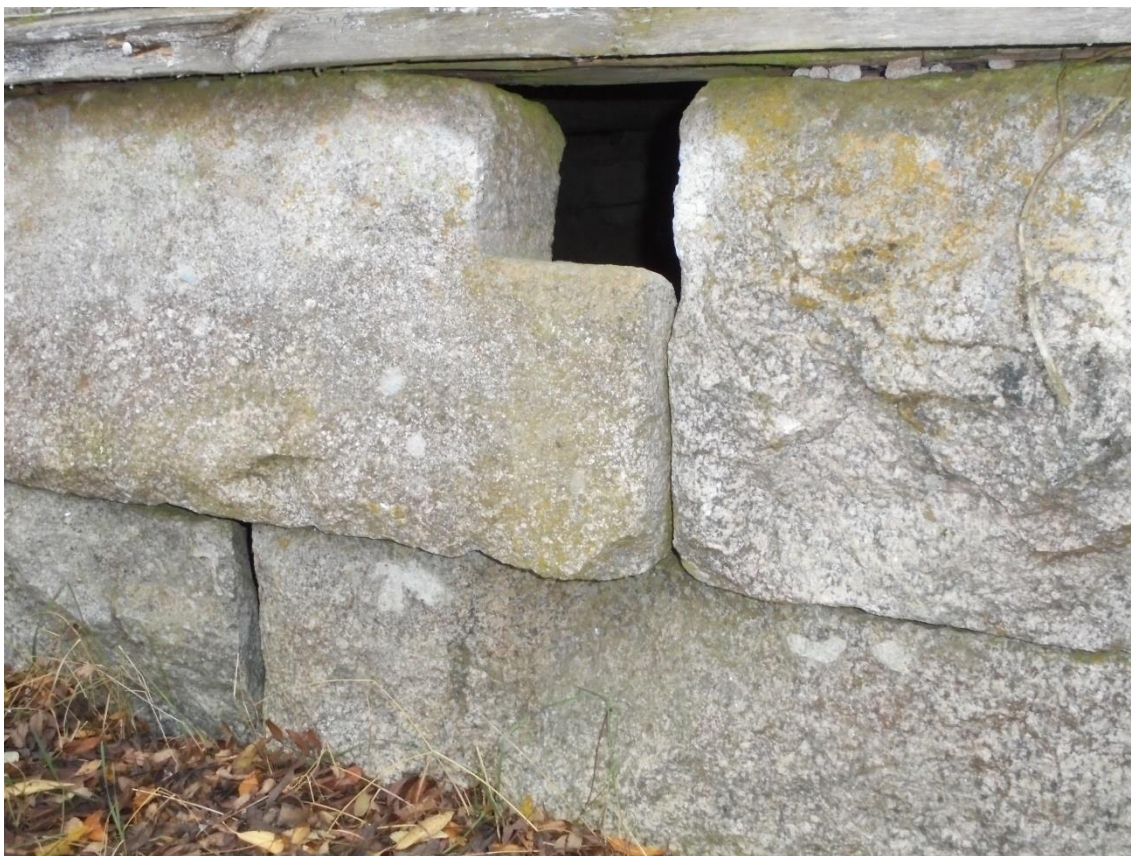
tiivistämisessä ei ole ollut mahdollista käyttää koneita. Ulkoseinien osalta liike on ollut vähäistä ja siitä ei havaittu aiheutuneen vaurioita (kuva 12). Lisäksi painumista on tapahtunut heti rakentamisen jälkeen, sillä maaperälle on ominaista tiivistyminen rakennuksen painosta johtuen. Liike on vanhaa ja pysähtynyttä. Rakennus on suora ja ryhdikäs, joka kertoo omalta osaltaan hyvästä rakennuspaikasta. Kunnostettujen sisätilojen levy- ja tapettipinnoissa ei ollut nähtävissä halkeamia, jotka kertoisivat rakennuksen liikkumisesta. Lattiarakenteita tukevissa kivipilareissa oli havaittavissa voimakasta painumista alarinteen puoleisen päädyn ja kylpyhuoneen välissä. Painuneita lattiarakenteita pystyy nostamaan ryömintätilasta käsin tunkilla, jonka jälkeen painuneiden kivipilareiden sekä lattiarakenteiden väliin pystyy lisäämään puisia korokepaloja.

Kuva 12 Kivien väliin muodostuneet raot tai osittain ulospäin pullahtaneet kivet eivät tarvitse kunnostustoimenpiteitä.

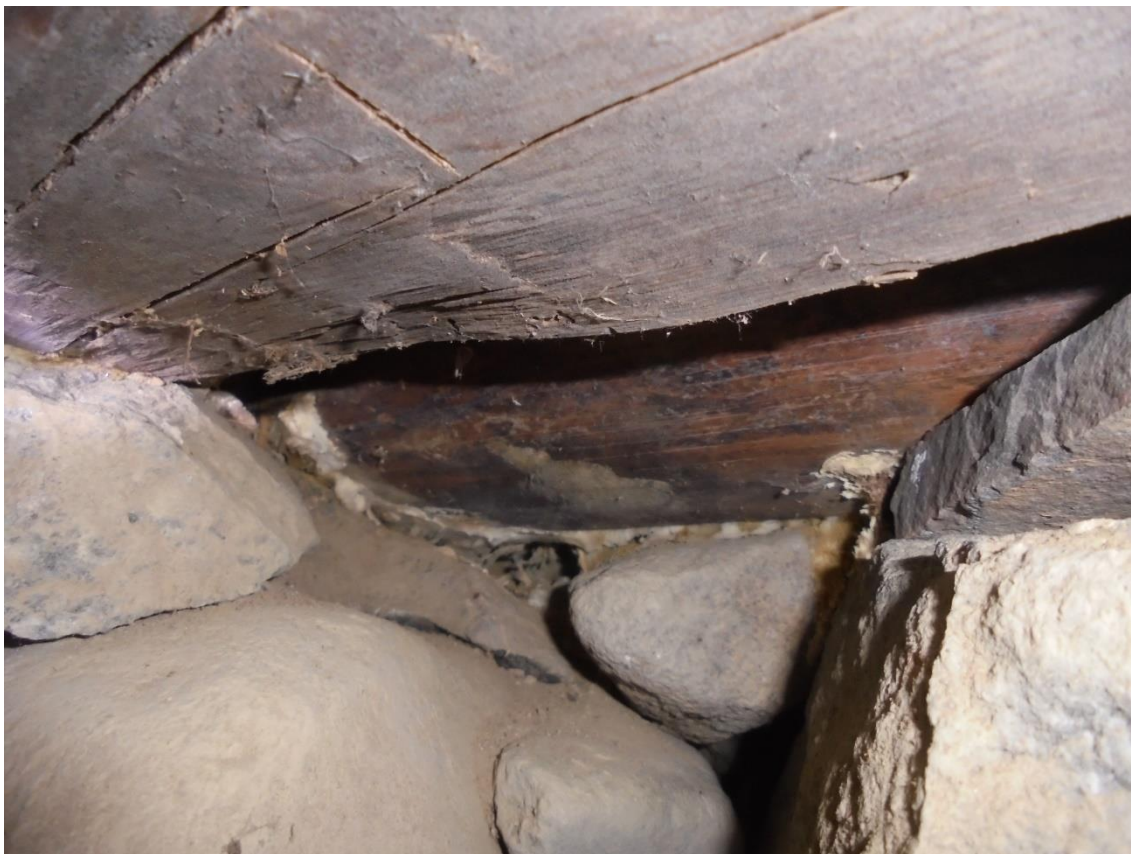
Todennäköisesti kyseessä on lahottajasienikasvusto, joka on rakenteisiin jäänyt huolimattoman korjaamisen yhteydessä aiemmista alapohjan vaurioista. Toisin kuin alapohjassa nähtävät muut vanhat kasvustot tämä kyseinen kasvusto ei ole kuivunut. Kasvusto ei ole myöskään levinnyt eli se on pistemäisemäisesti pienellä alueella pönttöuuniin kohdalla. On mahdollista, että kasvustoa on myös ylempänä lattiarakenteissa pintojen takana näkymättömissä.

Kuva 13 Pönttöuunin perustuksissa on valkoista sienikasvustoa, joka ei ole kuivunut.

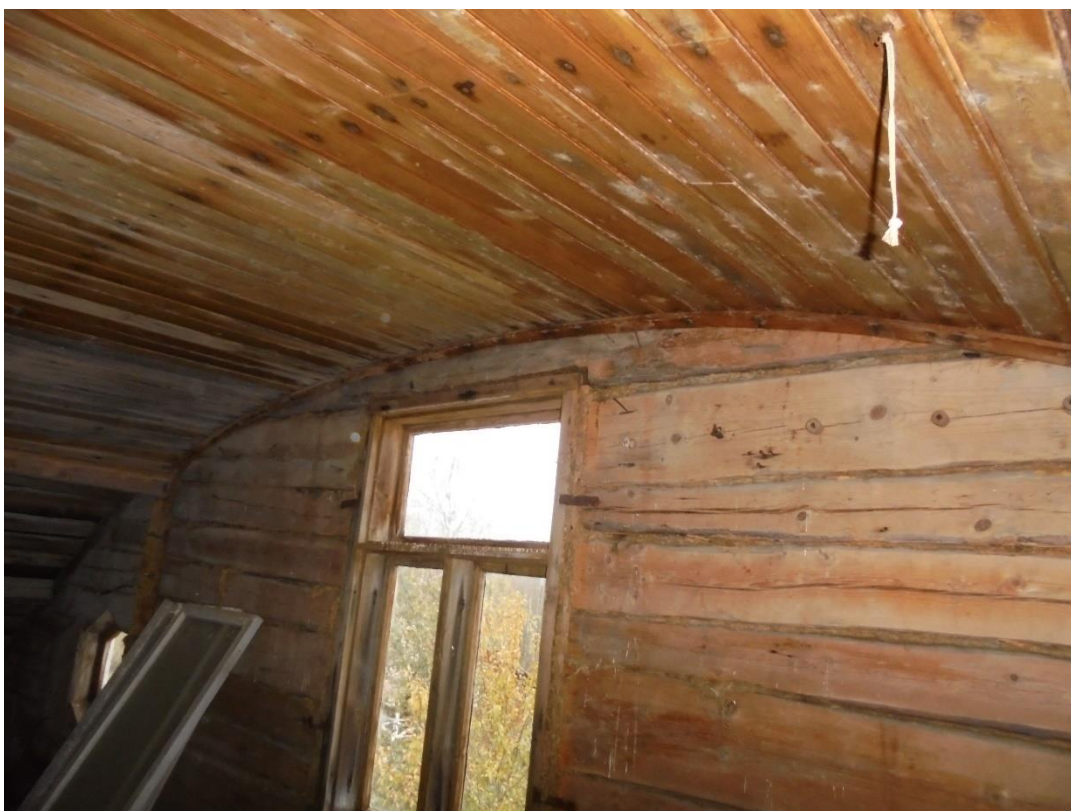
Kuva 14 Yläkerran kamarin harjan suuntaiset seinät on purettu niin, että ylimmät ja alimmat hirret ovat jäljellä. Purettujen hirsien tilalle asennetaan esimerkiksi 50 X 100 lankuista uusi pystyrunko, joka tukee rakenteita. Romahdusvaaraa ei ole seinien purkamisesta huolimatta.

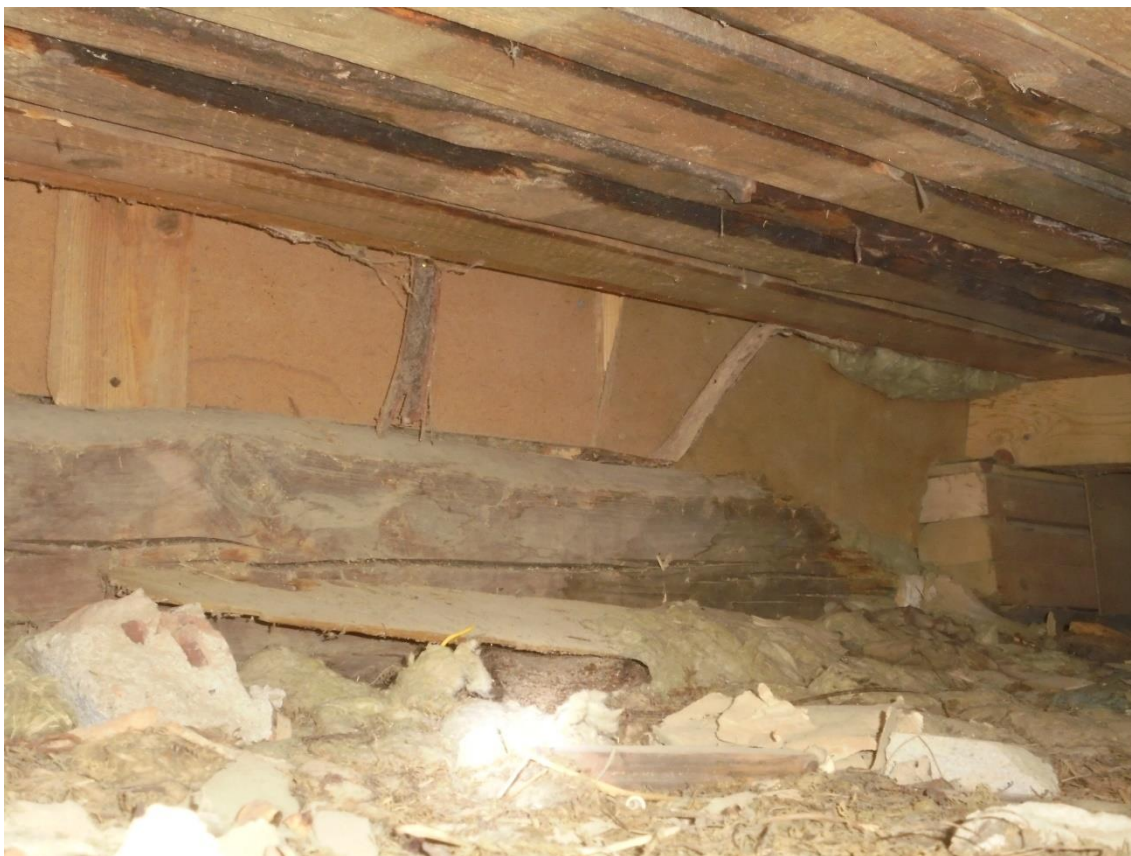
Hirsirungosta ei havaittu tuoreita vaurioita, mutta rungossa on vanhoja vaurioita, joita on osittain korjattu kunnostustöiden yhteydessä. Tupakeittiön kohdalta on alimpia hirsikertoja korjattu pystyrungolla sekä mineraalivillalla (kuva 15). Kyseiset vauriot ovat syntyneet aiemman alapohjan lahottajasienivaurion aikana. Alapohjan lahovaurion yhteydessä on tyypillistä, että alapohjan lämmöneristeiden korkeudella olevat seinähirret vaurioituvat osittain. Myös kohonnut maanpinta on vaurioittanut tupakeittiön pohjoisen puoleisen päädyn alinta hirsikertaa. Vintiltä käsin on nähtävissä viemärin huohotusputken kohdalla vanha kattovuodon kohta, josta on vettä kulkeutunut yläpohjan rakenteisiin. Kyseinen vuoto on vaurioittanut ulko- ja väliseinän hirsiiä. Kunnostustöiden yhteydessä vaurio on jätetty ainakin osittain korjaamatta ja eristetty mineraalivillalla (kuva 16).

Kuva 15 Tupakeittiön alimpiin hirsikertoihin on tehty ns. insinöörikengitys eli hirttä on korvattu villalla ja pystyrungolla. Osittain lahonneita hirsiiä on jätetty paikoilleen. Vanhat lahovauriot alimmissa hirsikerroissa eivät aiheuta rakenteellisia ongelmia.

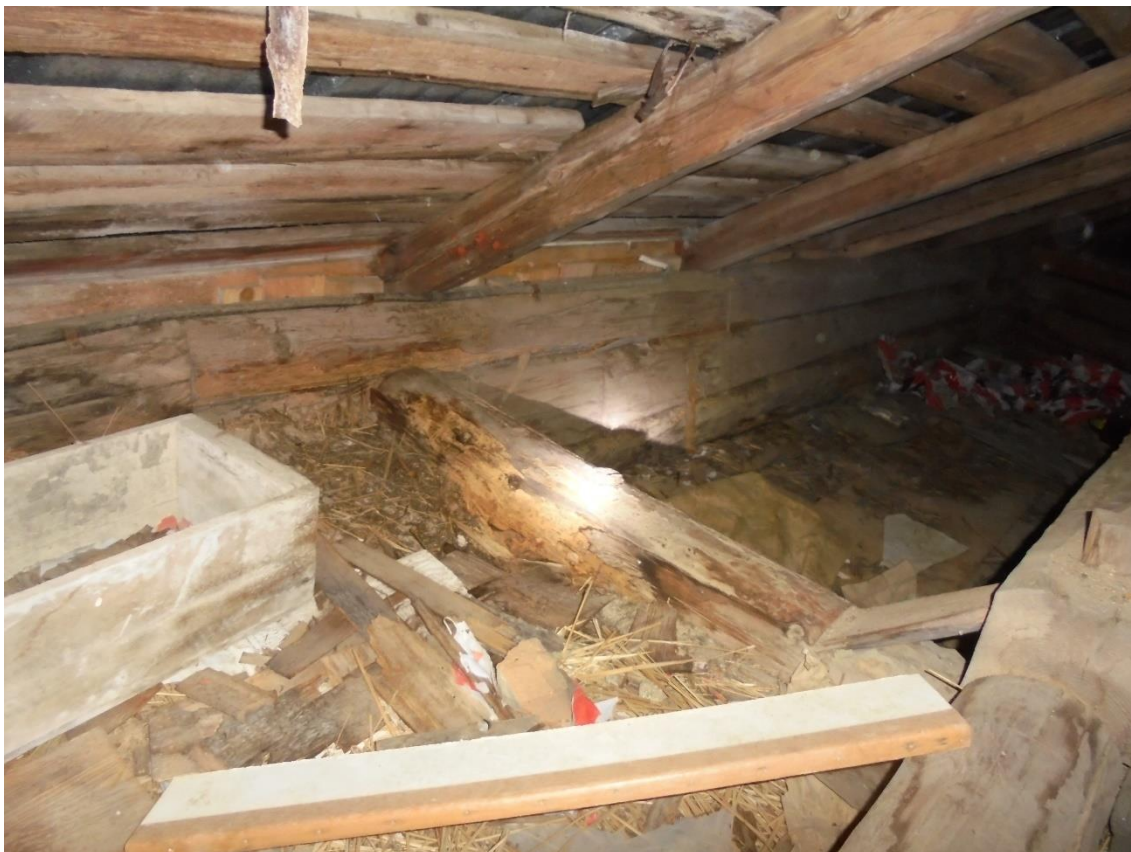
Kuva 16 Ulko- ja väliseinään on syntynyt lahovaurio vanhan kattovuodon aikana. Vaurio voi jatkua useamman hirren verran alaspäin. Todennäköisesti hirsiiä on korjattu lahoa poistamalla ja asentamalla puun tilalle mineraalivillaa. Vanha vaurio ei tarvitse korjaustoimenpiteitä.

Viemärihuuhotusputken kohdalta poistetaan yläpohjan lämmöneristeitä, jotta ulko- ja väliseinässä oleva lahovaurio on tarkastettavissa. Vuoto on voinut vaurioittaa myös yläpohjan niskoja. Tarpeen vaatiessa niskoja tuetaan lapalankuilla. Ulkovuoren alahelma on korjattavissa katkaisemalla käsisirkelillä suoraa ohjuria pitkin ajaen alahelman vaurioitunut osuus pois. Peiterimalautojen katkaistujen alapäiden tilalle asennetaan vaakasuuntainen vesilista. Ulkovuoren pinnasta kaavitaan maalikaapimilla irtoava maali pois, jonka jälkeen ulkovuori voidaan maalata hengittävällä maalilla maalivalmistajan ohjeiden mukaisesti. Laudoissa tiukasti kiinni oleva maali saa jäädä paikoilleen uuden maalipinnan alle. Koska nykyinen maalipinta on akryyli- tai lateksimaalia, niin uusintamaalausta ei voida suorittaa keitto- eli punamultamaalilla. Näin ollen uusintamaalaus suoritetaan esimerkiksi Uulan tai Sateenkaarivärien petrooliöljymaalilla tai Virtasen maalitehtaan 4öljynmaalilla.

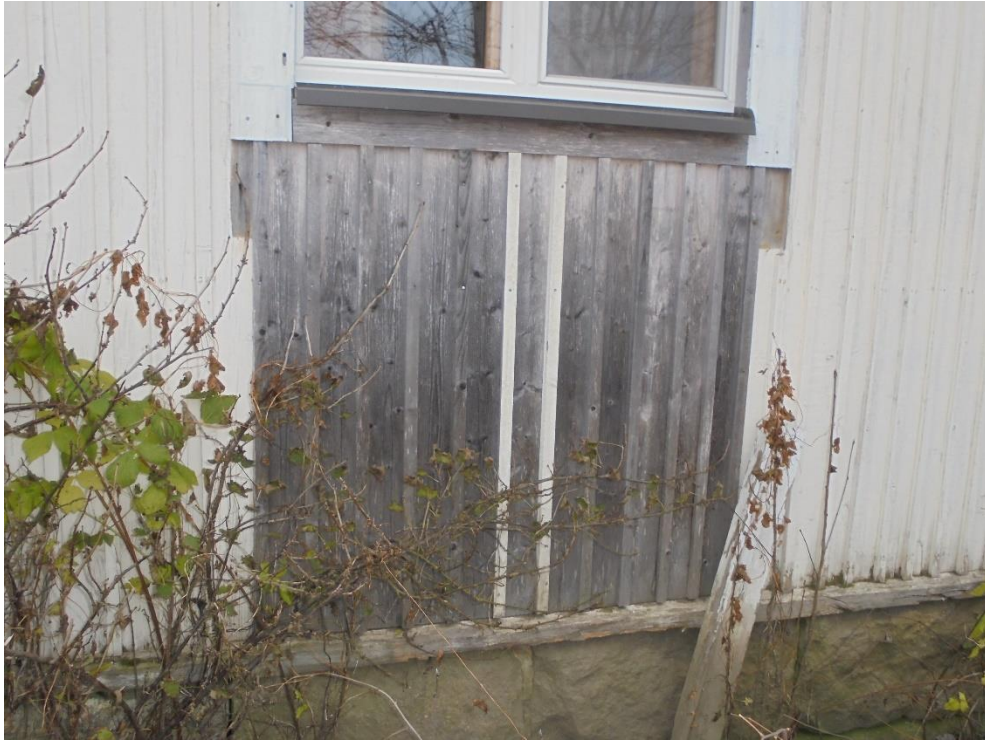
Ikkunoiden alapuolella on todennäköisesti pistemäisiä vaurioita, sillä ikkunat ovat seinän sisässä syvennyksessä ja ikkunoiden alareunoista puuttuu vesipellityksiä. Tällöin kosteutta pääsee ikkunan kohdalta hirren ja ulkovuoren väliin, josta seuraa pitkäkestoisessa rasituksessa lahovaurio (kuva 17). Vaurio on helppo korjata ulkovuorausta avaamalla ikkunoiden alapuolelta. Vaurion syntymiseen viittaa myös se, että ikkunoiden alapuolelta on vaihdettu osassa ikkunoita ulkovuorausta. Kuistin molemmilta puolilta löytyy pintapuolinen lahovaurio hirsirungosta kohdista, joissa kuistin vesikatto ohjaa vettä joko suoraan varsinaista rakennusta päin tai maasta roiskuttamalla seinää päin (kuva 18). Vaurion laajuus selvitetään poistamalla molemmilta puolilta ulkovuorausta, jonka jälkeen hirsirungon vaurioitunut pinta korjataan lankkupaikoilla.

Kuva 17 Puutteelliset pellitykset ja ikkunoiden oleminen syvennyksessä on todennäköisesti vaurioittanut osittain ikkunoiden alapuolella olevia hirssiä. Hirret on helppo paikata tai jopa vaihtaa myös ulkokautta.

**Ehdotetut toimenpiteet:** Kuistin molemmilta puolilta sekä kaakkoiskulman ikkunan päältä avataan ulkovuorausta ja hirsirungon kunto tarkastetaan. Myös ikkunoiden alapuolelta avataan ulkovuorausta. Jos hirsissä on pintalahoja, niin vauriot korjataan hirren vaihtamisen sijaan paikkaamalla. Jos hirrestä on syvyysuunnassa puolet tervettä jäljellä, niin vaurio on vielä korjattavissa paikkaamalla. Paikkaaminen tehdään poistamalla moottorisahalla, kirveellä ja taltalla hirren vaurioitunut pinta. Seinään

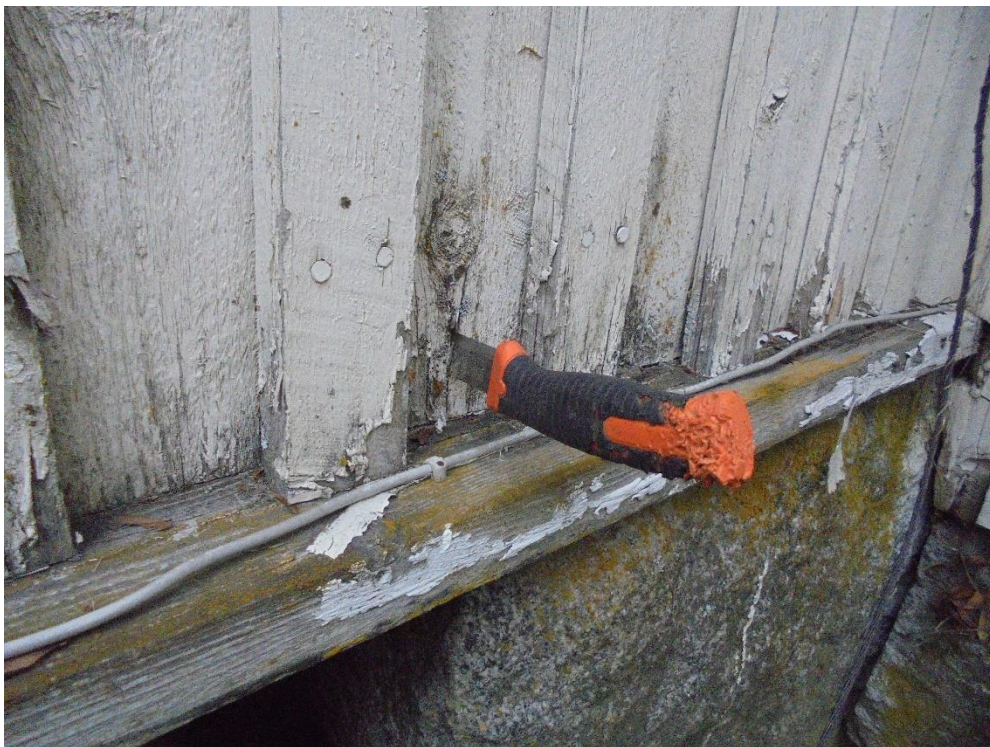
Kuva 18 Kuistin vesikatto on ohjannut vettä osittain ulkovuorausta päin, jolloin myös hirteen on muodostunut pintalaho. Pintalaho on korjattavissa korvaamalla hirren lahonnut pinta lankusta tehtävällä paikkapalalla.

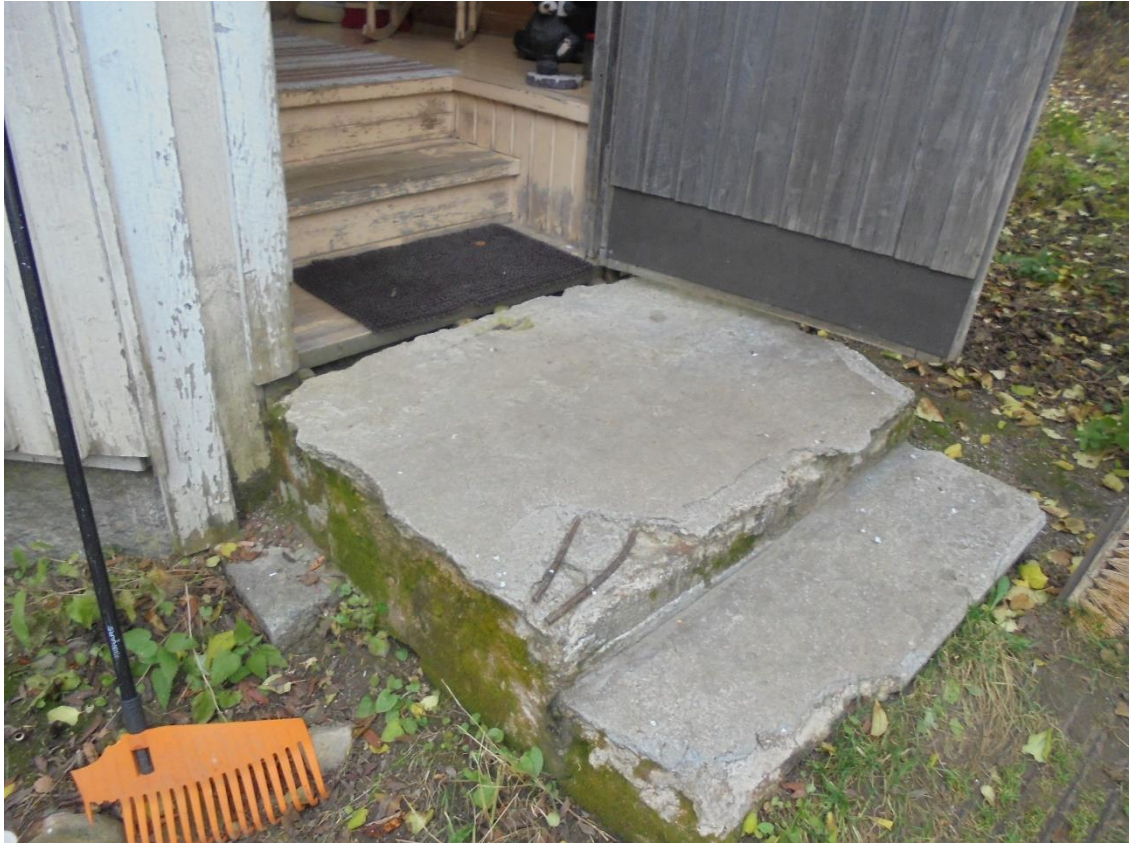
Kuva 19 Ulkoportaiden kohdalla on lähes poikkeuksetta pistemäinen lahovaurio. Vaurion korjaaminen edellyttäisi portaiden väliaikaista purkamista. Tässä kohteessa vaurio on jäänyt normaalia pienemmäksi, sillä molempien sisäänkäyntien yhteydessä on ns. rossin sisäpuoliset portaat. Näin ollen ulkoportaavat ovat korkeussuunnassa vain vähän matkaa puisia rakenteita vasten.

Sisäänkäynnin kohta on hyvin tyypillinen ongelmapaikka hirsirakennuksissa, sillä kivi- tai betonirappuset on yleensä asennettu seinärunkoon kiinni. Rappusista kulkeutuu kosteutta puisiin rakennusosiin, joka ei pääse riittävän nopeasti kuivumaan pois. Todennäköisesti ulko-ovien kohdalla on pistemäinen lahovaurio tässä kohteessa (kuva 19). Korjaamisen ajaksi kiviportaiden kivet siirretään väliaikaisesti pois tieltä. Paikoilleen palauttamisen yhteydessä puisten rakennusosien ja portaiden väliin jätetään n. 5cm ilmarako, jotta vaurio ei uusiudu. Portaiden kohdan vaurio ei haittaa rakennusten käyttämistä eli vaurion voi korjata vasta tulevaisuuden kunnostustöiden yhteydessä.

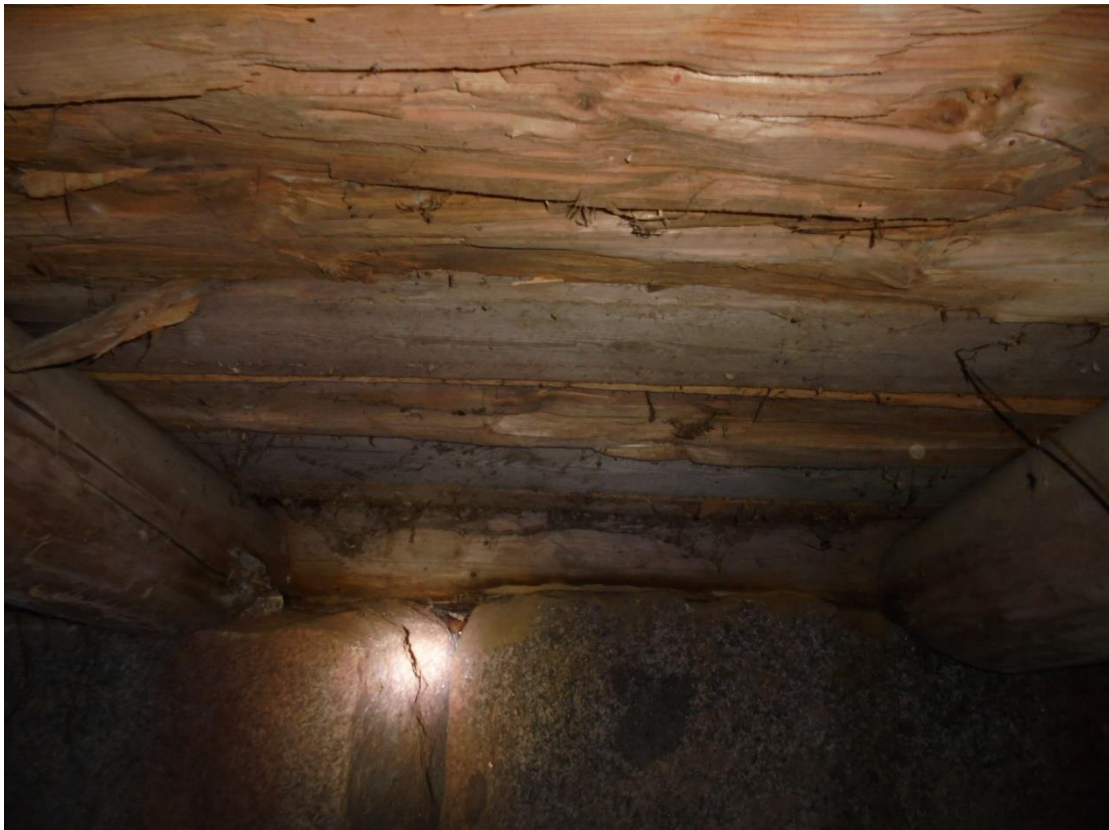
Kuva 20 Alin hirsikerta oli nähtävissä ryömintätilasta käsin ja siinä ei havaittu vaurioita.

Kivi ei ole kapillaarinen materiaali. Näin ollen kapillaarikosteus ei ole päässyt nousemaan maaperästä alimpiin hirsikertoihin, vaikka kiven ja hirren välissä ei kattohuopaa tai tuohta kapillaarikatkona olekaan. Kapillaarikatkona ei ollut myöskään kreosootti- tai muuta vastaava sivelyä, joka näkyisi tummana värinä tai valumajälkinä hirren alapinnassa. Alin hirsikerta oli osittain nähtävissä rakennuksen ryömintätilasta käsin (kuva 20). Tältä osin alimmissa hirsissä ei havaittu vaurioita.

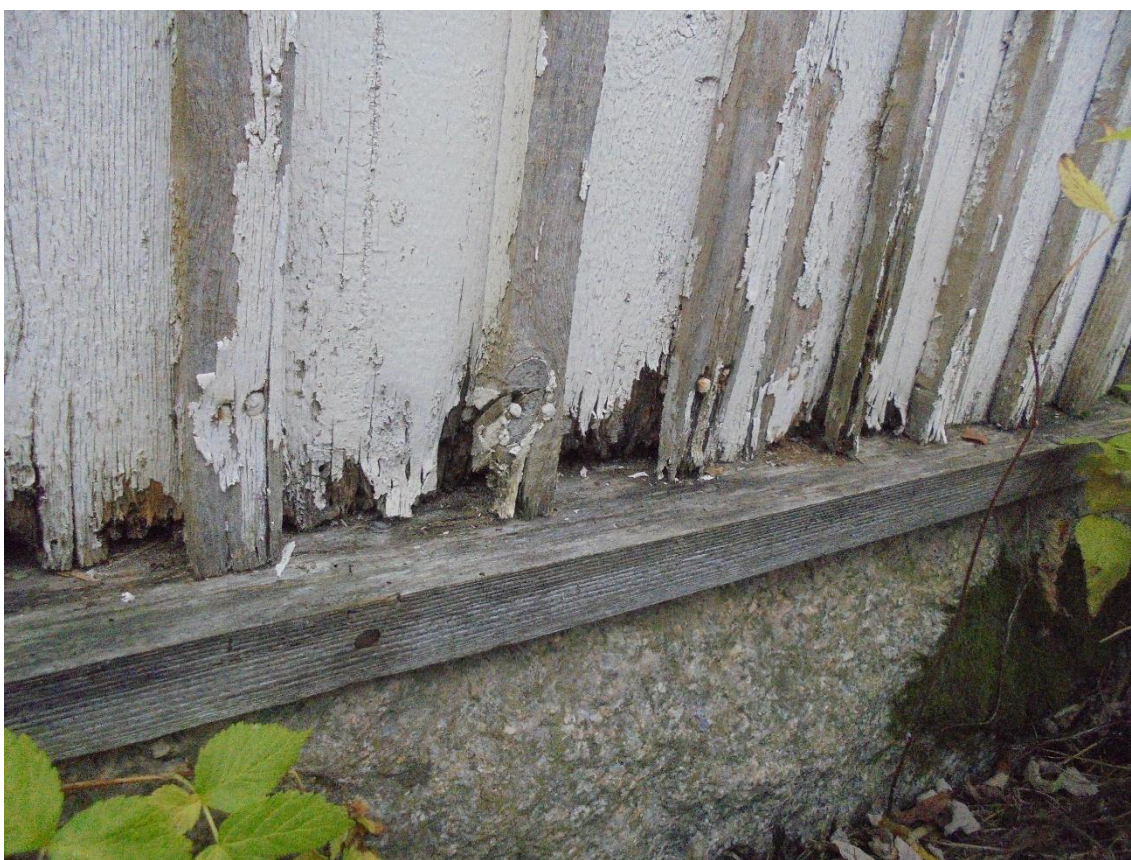
Kuva 21 Ulkovuoren alahelmassa on vaurioita takapihan alkuperäisessä ulkovuorauksessa sekä muiden julkisivujen uudemmissa ulkovuorauksissa.

Ulkovuoraus on tällä hetkellä osittain jopa huonossa kunnossa, mutta kuitenkin kunnostettavissa. Ulkovuoren lahovauriot rajoittuvat eteläpäätyä lukuun ottamatta ulkovuoren eli peiterimalaudoituksen aivan alimpaan osaan (kuva 21). Tämä on tyypillistä, sillä pystysuuntaisen ulkovuorilaudoituksen alapäistä imeytyy kosteutta

lautojen ja peiterimojen sisään, joka tiiviistä maalikalvosta johtuen kuivuu hitaasti pois. Tällöin vaurio syntyy laudoituksen alareunaan. Vaurion syntymistä korostaa se, että seinien alaosat ovat seinien yläosia kovemmassa säärasituksessa, sillä räystäät suojaavat vain seinän yläosia. Käytännössä katsoen koko rakennuksen ulkovuoren alahelma on lahovaurioitunut. Ulkovuoren alahelman lahovaurioiden lisäksi kaakkoiskulman ikkunan vuorilaudoituksen yhteydessä on lahovaurio (kuva 22). Vaurio on syntynyt, kun vettä on kertynyt ikkunan päällä vuorilaudoituksen ja ulkovuoren väliin. Kyseisestä kohdasta poistetaan ulkovuorausta, jotta vaurion laajuus on selvitettävissä ja hirsissä mahdollisesti olevat vauriot paikattavissa lankkupaikoilla.
