NIKO PALONEN

HEIKKILÄNPERÄNTIE 657

PETÄJÄVESI

KUNTOTARKASTUS  
JA KORJausehdotukset

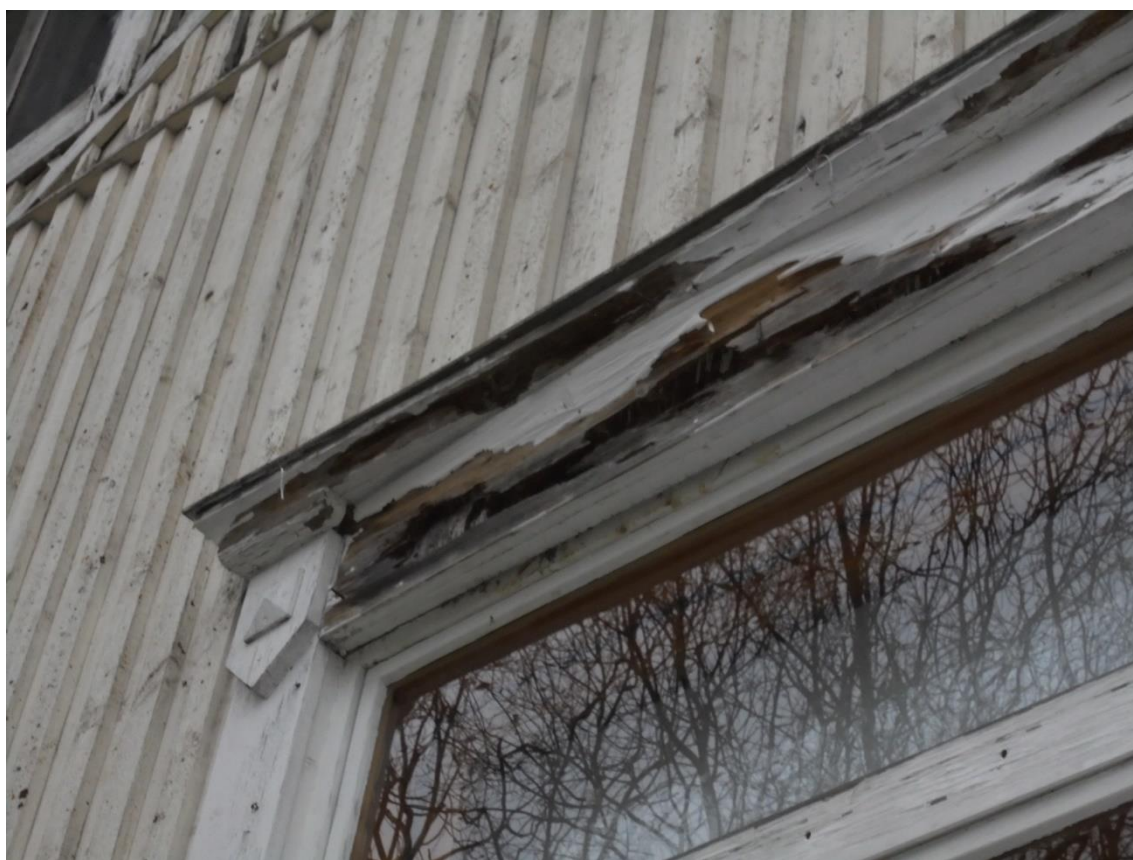
Kuva 22 vettä on kulkeutunut ikkunan vuorilaudoituksen taakse, josta kosteus ei kuivu kyllin nopeasti pois. Tällöin syntyy lahovaurio vuorilaudoitukseen ja ulkovuoraukseen. Korjaamisen yhteydessä tarkastetaan hirsirungon kunto ikkunan yläpuolelta.

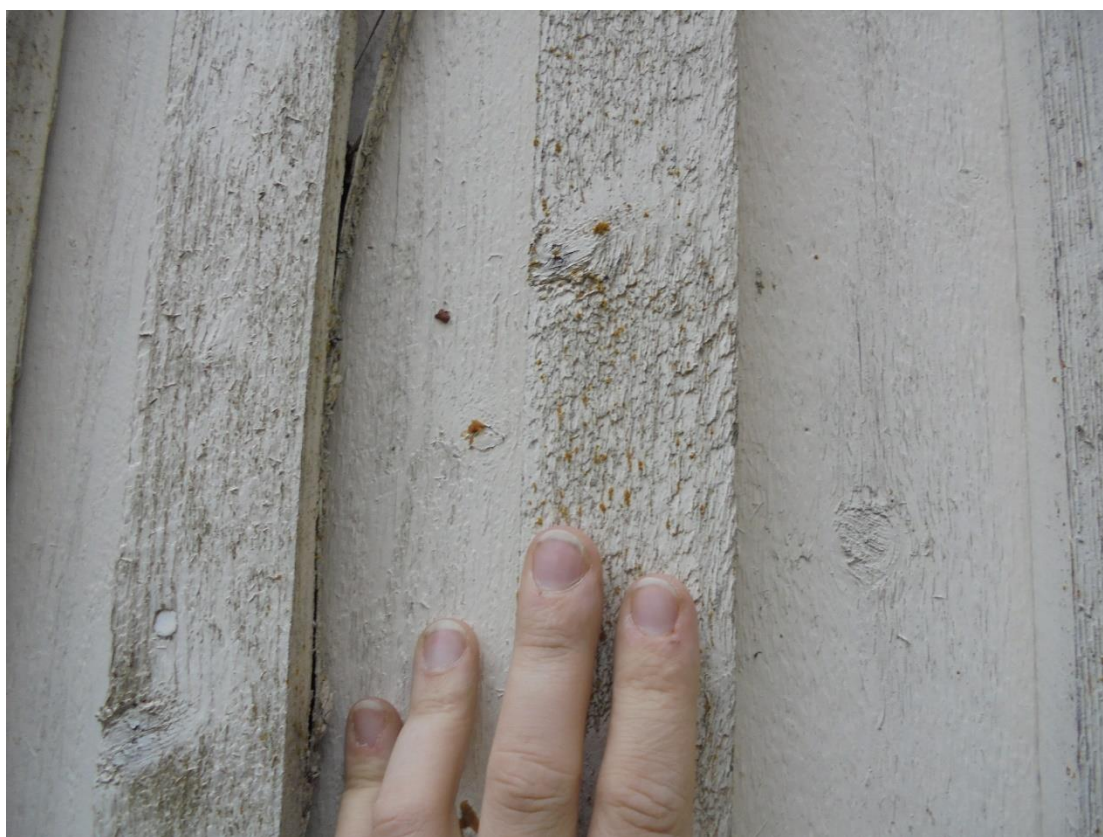
Maalin pinnassa on osittain mustaa homepilkkua (kuva 23). Homepilkku ei ole terveydelle vaarallista ja se ei kasva suoraan maalin pinnassa, vaan maalin pinnalle kertyvissä epäpuhtauksissa, kuten siite- ja liikennepölyssä. Musta homepilkku on pestävissä vedellä ja harjalla pois, mutta ulkoseiniä ei saa pestä painepesurilla.

Kuva 23 Karhean ulkovuoren päällä olevan maalin pintaan syntyy mustaa homepilkkua.

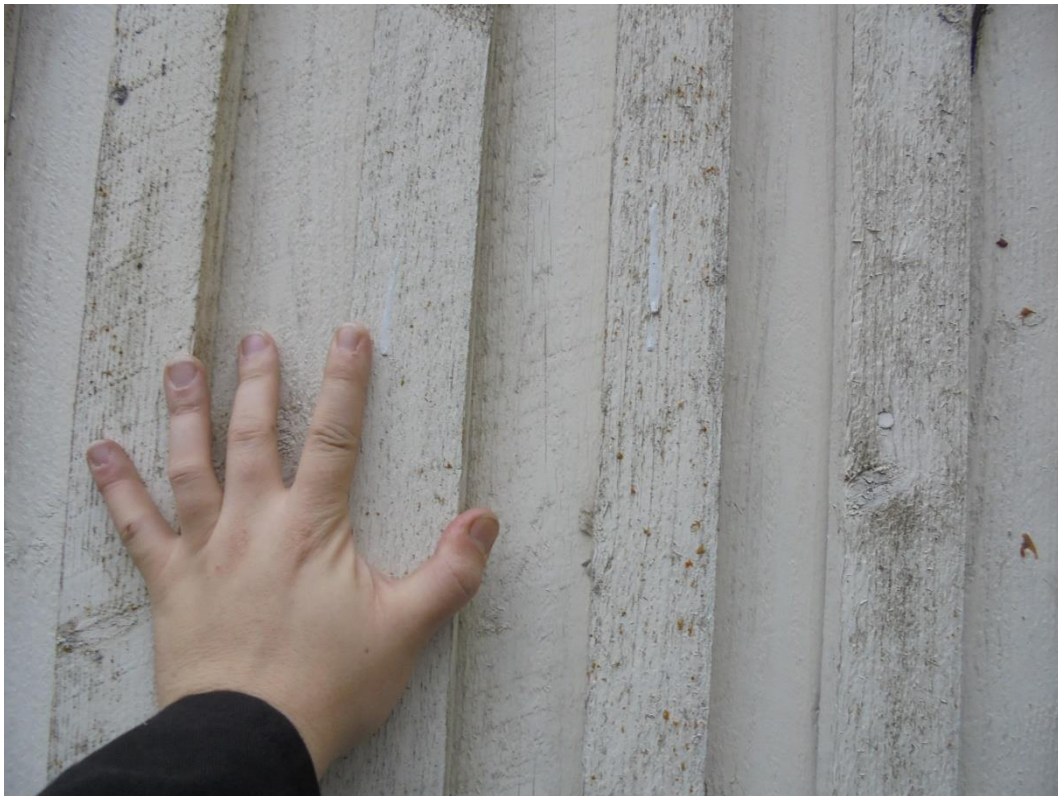
Kuva 24 Aurinko ei ole juurikaan vaurioittanut ulkovuoren pintaa.

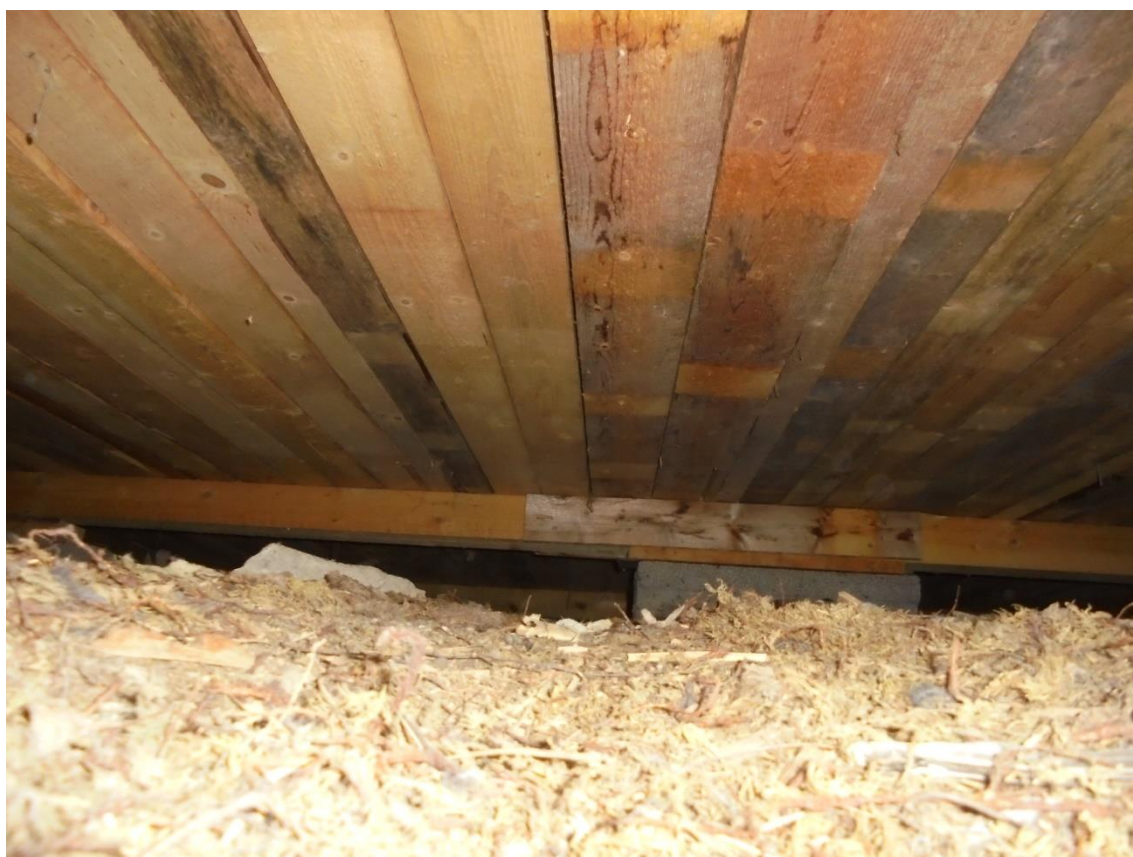
Kuva 25 Pohjoispäädyn ryömintätila on matala, mutta siellä ei havaittu vaurioita.

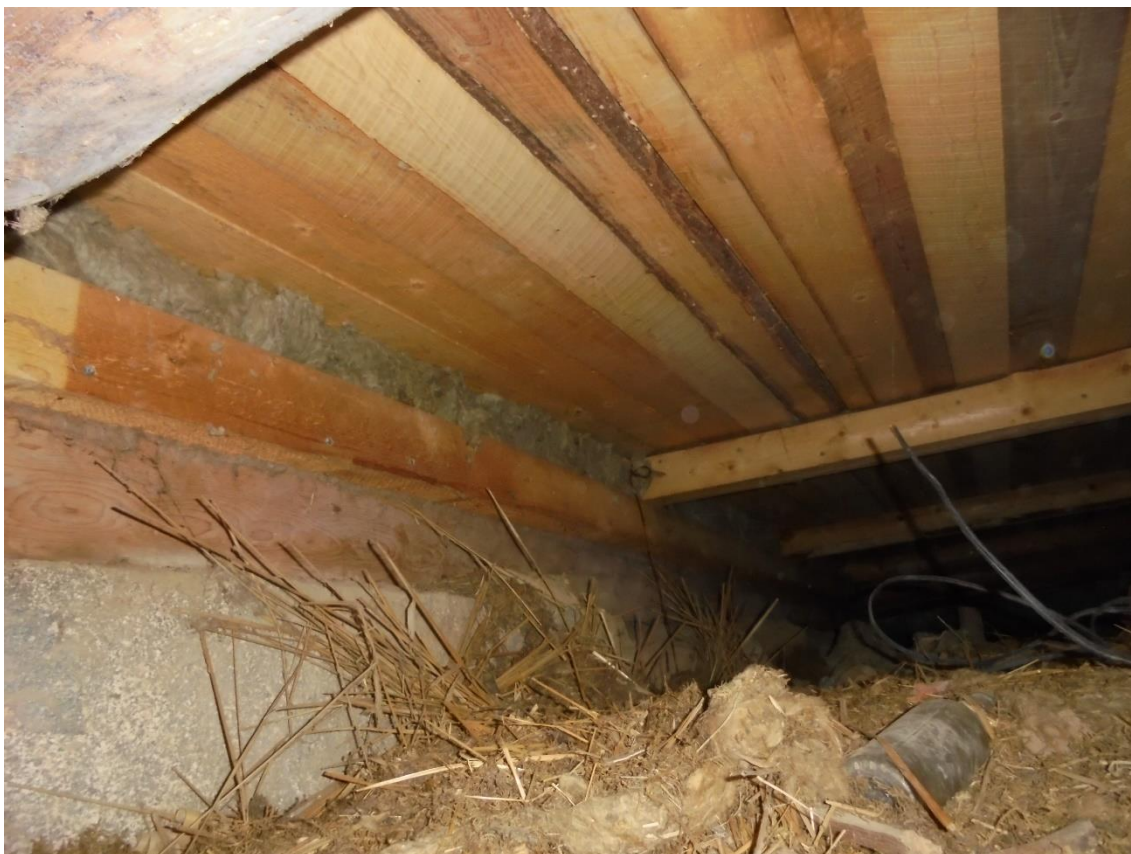
Tämän kuntoarvion yhteydessä ei avattu lattioita rakenteiden ja niiden kunnon tarkempaa selvitystä varten. Ryömintätilan kautta alapohjan rakenteet eivät olleet tutkittavissa kauttaaltaan. Ryömintätila on etenkin rakennuksen pohjoispäädyssä niin matala, että sinne ei ole mahdollista ryömiä. Pohjoispäätyyn oli kuitenkin näköyhteys kauttaaltaan ja sieltä ei ollut havaittavissa vaurioita tai viitteitä vaurioista (kuva 25). Ainoastaan idän puoleisella julkisivulla olevan kuistin kohdalle ei ollut näköyhteyttä. Rakennuksen pohjoispäädyn alapohja on uusittu kokonaisuudessaan todennäköisesti lahottajasienivauriosta johtuen. Uusimisen yhteydessä alkuperäiset lämmöneristeet on pudotettu ryömintätilan pohjalle, joten periaatteessa koko ryömintätilan pohja on täynnä orgaanista materiaalia (kuva 26). Pudotettu lämmöneriste on madaltanut pohjoispäädyn ryömintätilan.

Kuva 26 Ryömintätilan pohja on täynnä vanhaa lämmöneristettä.

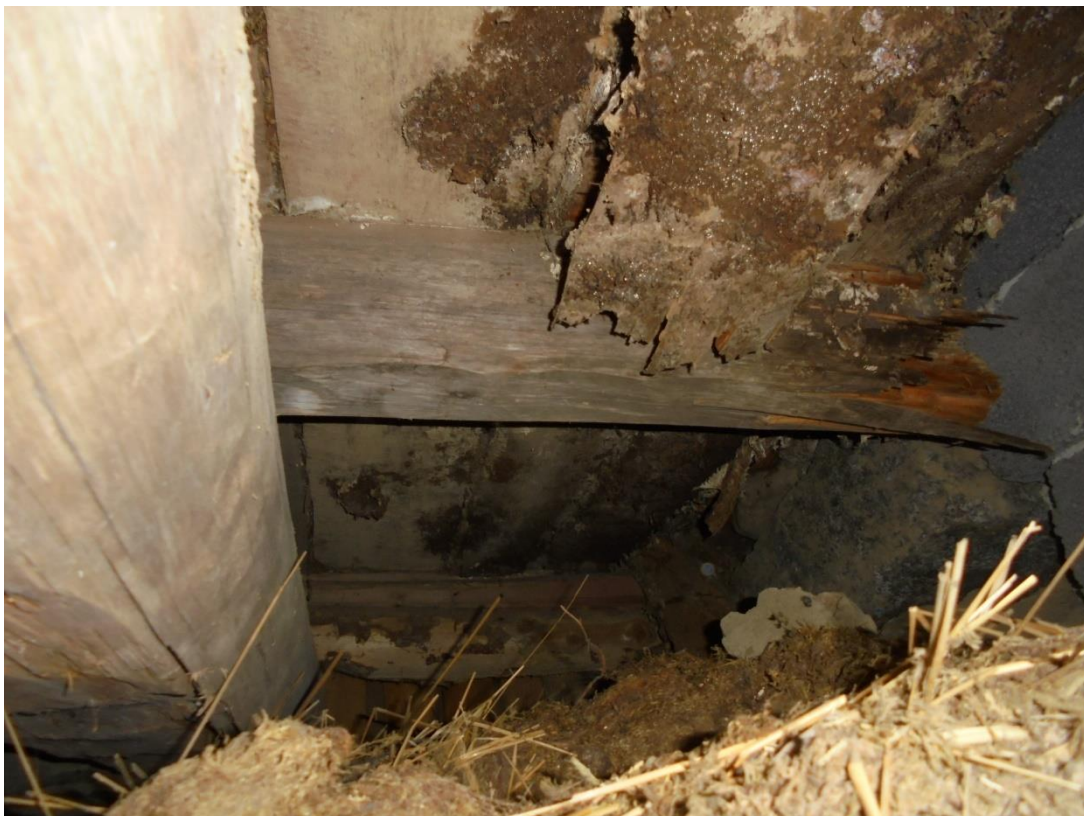
Kuva 27 Alapohjaa ei ole korjattu kunnolla kunnostustöiden yhteydessä.

**Ehdotetut toimenpiteet:** Ryömintätilan kosteutta seurataan etenkin keväällä, kun maa on vielä jäässä, mutta lumet sulavat. Tuuletusaukkojen avaamisesta sekä sulkemisesta huolehditaan. Kaikki orgaaninen materiaali pitäisi poistaa ryömintätilan pohjalta, mutta käytännössä se on vaikeaa ja kallista. Pönttöuunin kohdalla olevaa sienikasvustoa on tarkkailtava ja alapohjan avaamista kyseisen huoneen kohdalta on harkittava. Myös korjaamattoman alapohjavaurion korjaaminen vaatisi alapohjan avaamista huonetilojen kautta. Käytännössä tässä yhteydessä voidaan jättää näiden korjaaminen tekemättä ja tyytyä tarkkailemaan asiaa.

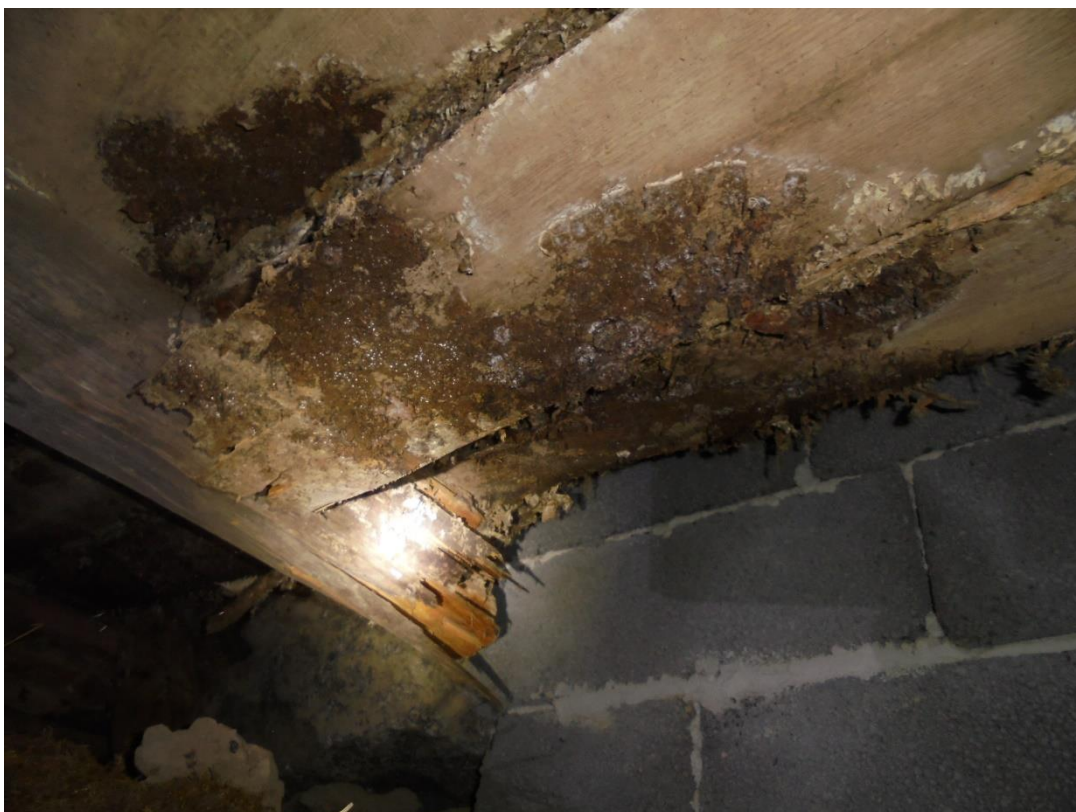
Alapohjan uusimisen yhteydessä rakennuksen eteläpäädyssä on jätetty osittain vanhaa vaurioitunutta rakennetta korjaamatta. Lämmöneristettä kannattelevassa rossilaudoituksessa on nähtävissä vanhaa ja kuivunutta lahottajasienikasvustoa. Vanhaa kasvustoa on jäljellä pönttöuunista noin 2...4 metrin päässä kylpyhuoneen vieressä (kuvat 27 ja 28). Lahottajasienikasvusto on havaintojen perusteella kuivunut ja kuivuneessa tilassa se ei aiheuta vaurioita rakennukselle. Mikäli ryömintätilan kosteus

Kuva 28 Rakenteisiin on jätetty kuivunutta lahottajasienikasvustoa.

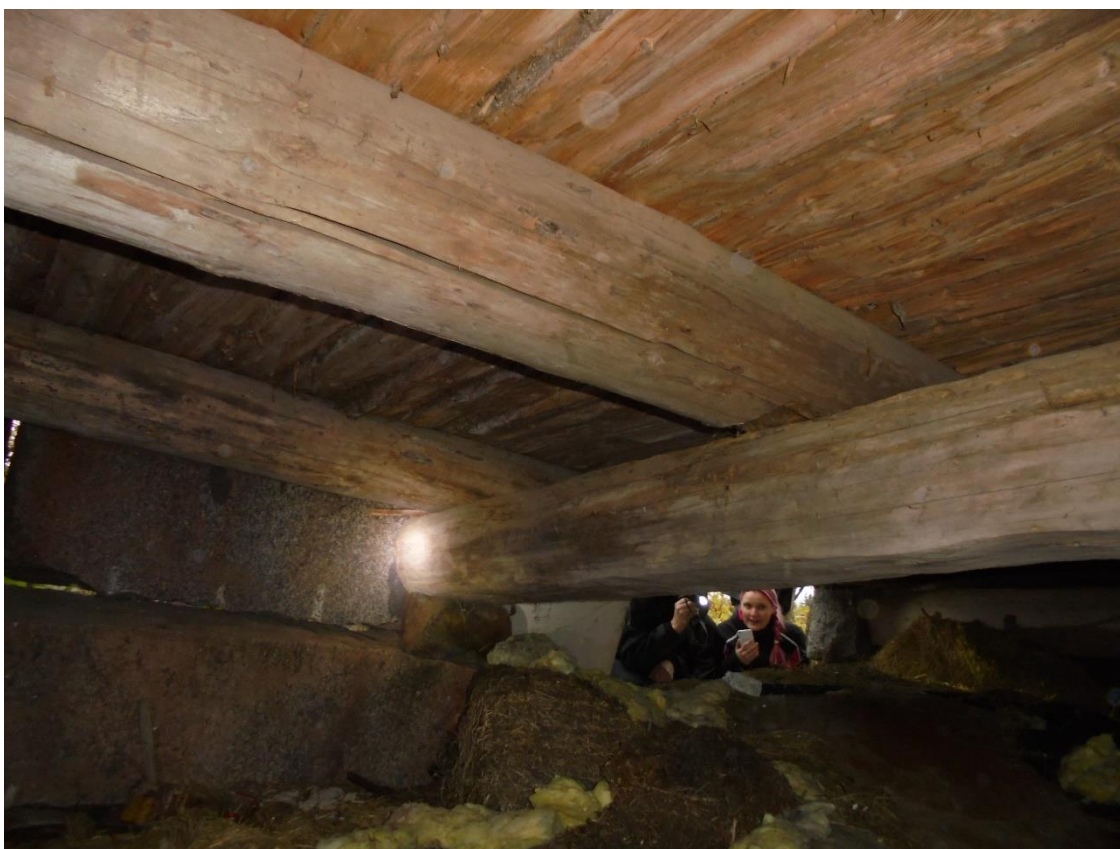
Rakennuksen ryömintätilassa kulkee pääkannattajia eli haltijapalkkeja, jotka tukevat alapohjan niskoja eli lyhentävät jännevälejä (kuva 29). Alkuperäisiä vuoliaisia eli alapohjan niskoja ei ole salvottu alimpien hirsien väliin, vaan ne tukeutuvat perustuskiviin joko suoraan tai puisilla pystytuilla (kuva 30). Kodinhoitohuoneen kohdalla rakennuksen lännen puoleisella julkisivulla kaksi näistä pystytuista on kaatunut, jolloin alapohjarakenteet ovat painuneet kyseisestä kohdasta voimakkaasti alaspäin (kuva 31). Vuoliaisten päällä on rossilaudoitus puskusaumoin, jonka päällä on lämmöneriste. Lämmöneristekerroksen sisäpuolella on vielä vähintään yksi kerros niskoja, joiden päällä on varsinainen lattiamateriaali. Tämän aikakauden alapohjarakenteissa ei ole käytetty paperointeja, joten rakenteet eivät ole kovin tiiviitä. Rakennuksen alkuperäiset lattiat ovat olleet pontattua tai tapitettua lattialankkua. Nämä on purettu ja korvattu lakatulla ponttilaudalla, laatoituksella tai erilaisilla muovimatoilla. Puinen lattia on muovimattoja ja laminaattia parempi, sillä se sallii rakenteen kuivumisen myös ylöspäin huonetiloihin.

Kuva 29 Haltijapalkit kulkevat rakennuksen harjan suuntaisesti ryömintätilassa.

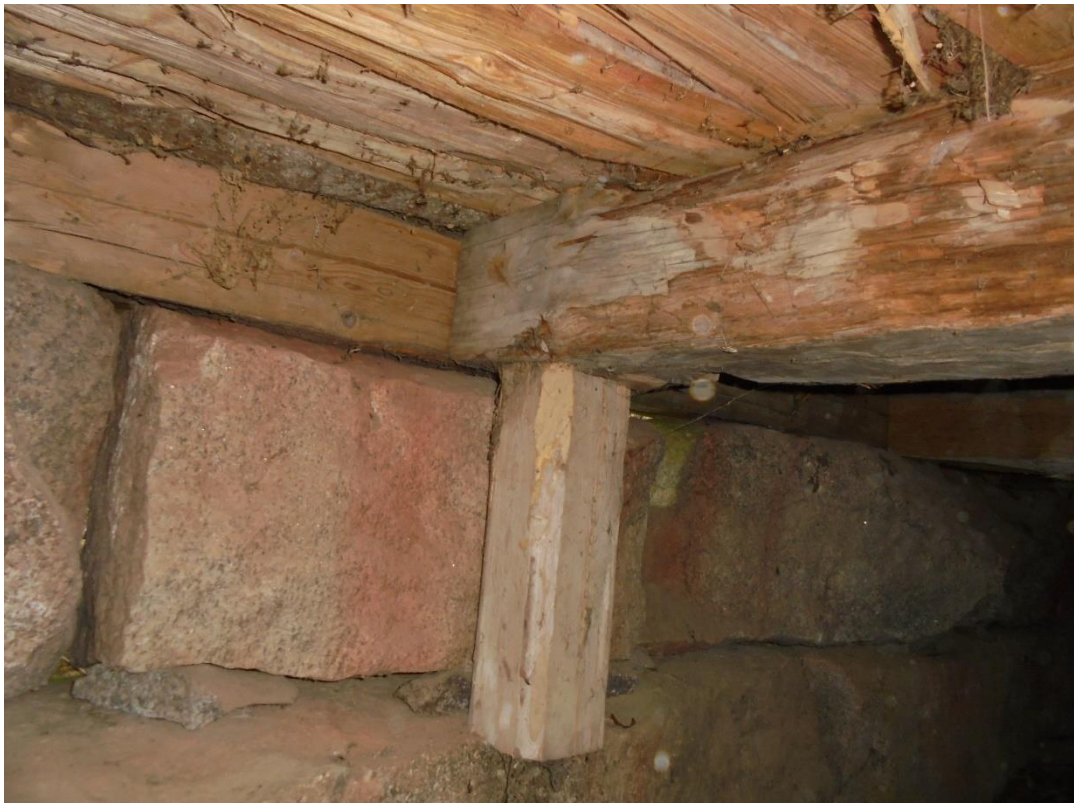
Kuva 30 Osa niskojen päistä tukeutuu puisilla pystytuilla perustuskiviin.

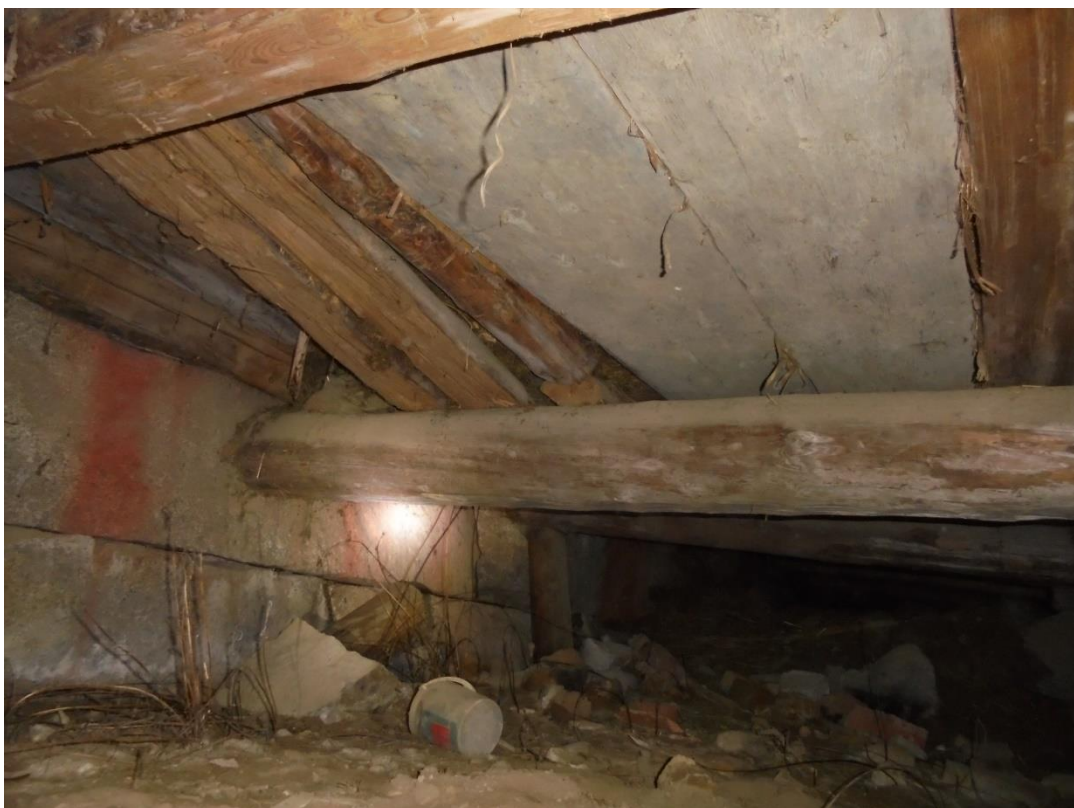
Kuva 31 Puisten pystytukien kaatuessa niskat ovat päässeet putoamaan paikoiltaan.

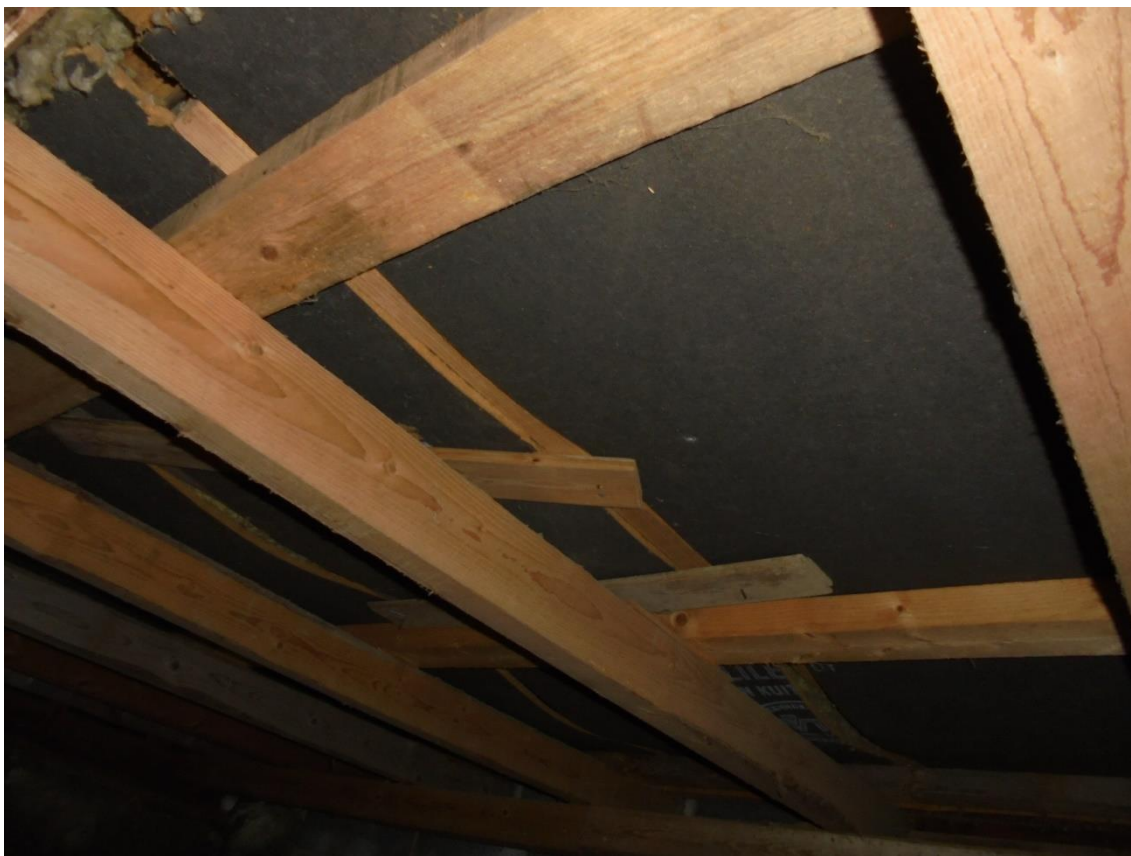
mineraalivillaa. Mineraalivillan yhteydessä ei ole tuulensuojalevyä, joten villa ei eristä käytännössä lainkaan (kuva 32). Kuisti on rakennettu vuonna 1997 ja sen alapohjassa on mineraalivillaa sekä tuulensuojalevyä (kuva 33).

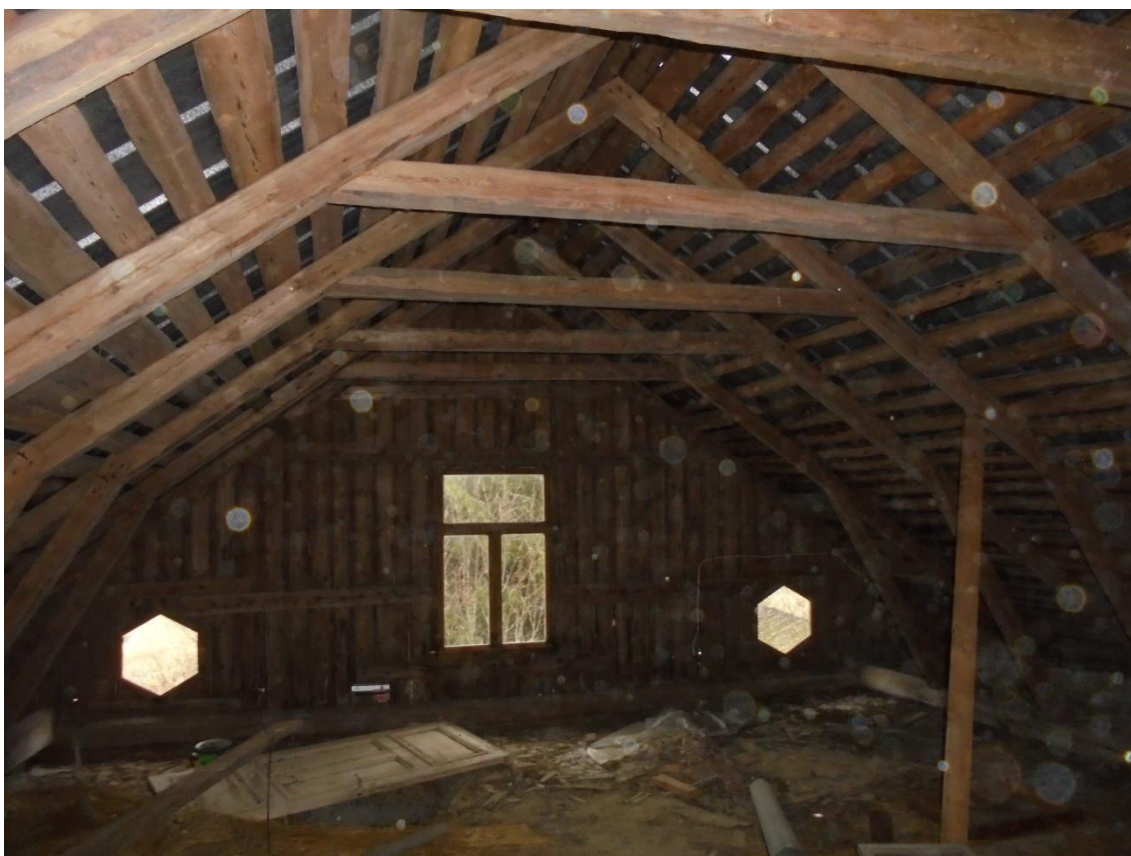
Kuva 34 Vesikaton ja yläpohjan rakenteet olivat kokonaan tarkastettavissa rakennuksen vintiltä käsin. Ne ovat hyvässä kunnossa ja vintti on rakenteineen kuiva.

Rakennuksen alakerran yläpuolella on korkea vinttitiila, jonka kautta koko yläpohja sekä kattotuolirakenteet olivat nähtävissä (kuva 34). Vintti on hyvä ja kuiva. Vesikatossa oli nähtävissä vain yksi vanha vuotokohta rakennuksen idän puoleisella julkisivulla viemärin huohotusputken kohdalla. On mahdollista, että viemäriputken vanha läpivienti vesikatosta on vuotanut ja vesikatteen vaihtamisen yhteydessä viemäriputki on päätetty vinttitiiloihin. Tästä johtuen viemärin huohotusputken kohdalle on muodostunut kondenssivaurio vesikatteen aluslaudoitukseen, sillä putkesta virtaa lämmintä ilmaa vintille, joka kondensoituu rakenteisiin (kuva 35).

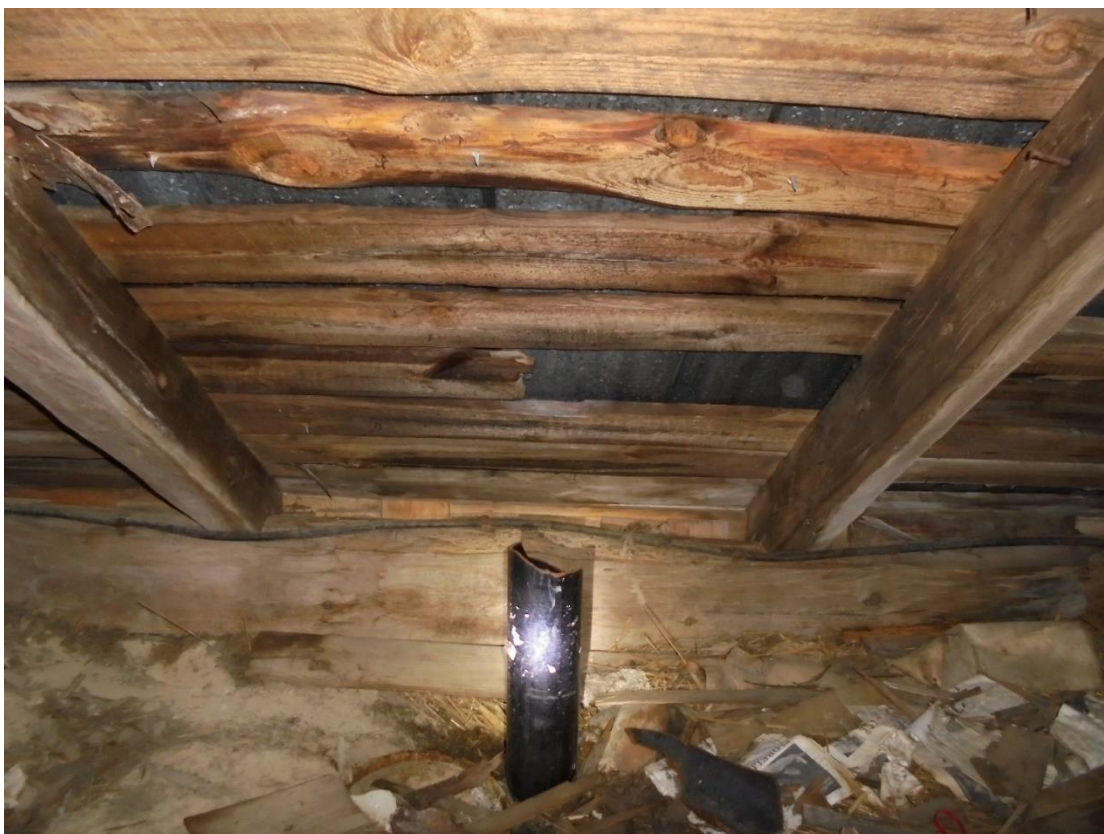
Kuva 35 Huohotusputken kohdalla on kondenssivaurio aluslaudoituksessa sekä selkäpuissa. Viemäriputken pää on varustettava alipaineventtiilillä tai putki on johdettava päätyseinän kautta ulkoilmaan, jotta putkesta ei virtaa lämmintä ilmaa vintille kondensoitumaan.

Viemärin huohotusputken kohdalta poistetaan aiemmin kastuneet lämmöneristeet ja rakenteiden kunto tarkastetaan. Mikäli yläpohjan niskoissa on vanhan vuodon kohdalla lahovaurioita, niin niskat tuetaan lapalankuilla, jotka kiinnitetään niskan molemmille puolille kierretangolla. Poistetun lämmöneristeiden tilalle asennetaan puhallusselluvillaa uudeksi lämmöneristeeksi.

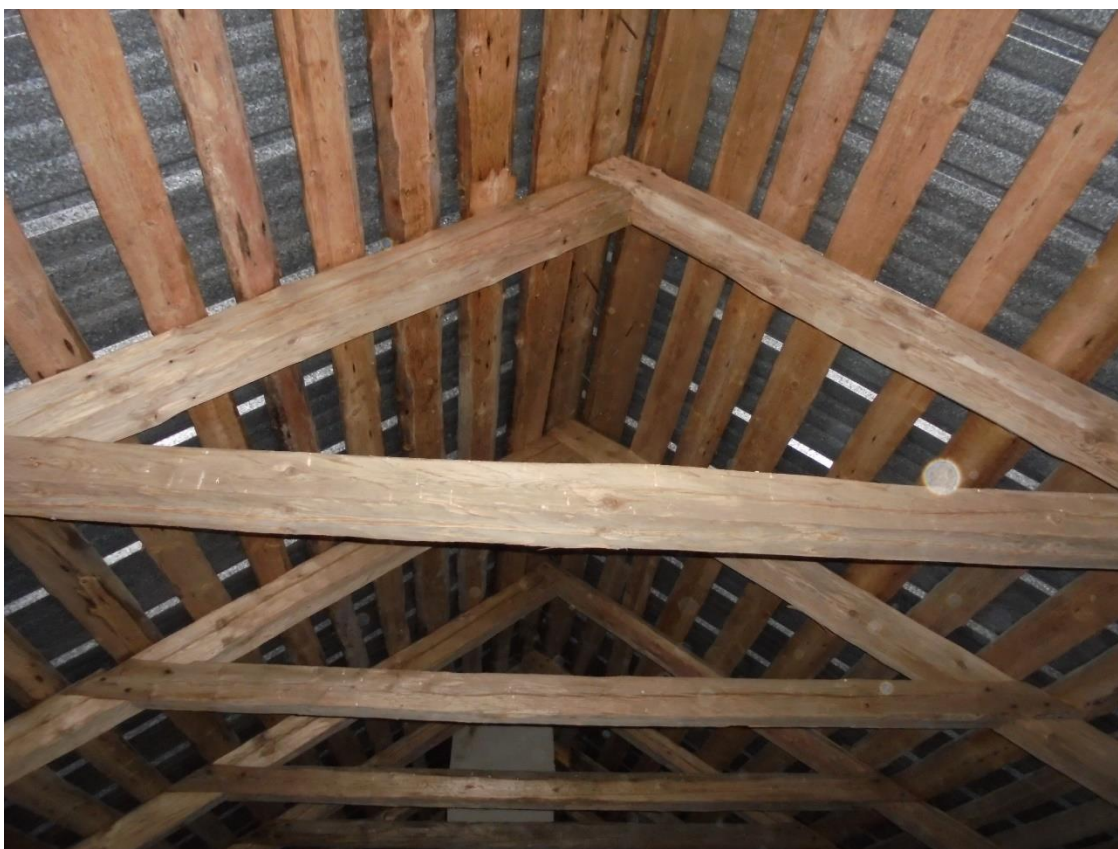
Lämmön suunta on lämpimästä kylmää kohti eli huonetilojen lämpö pyrkii ulkoilmaa kohti myös yläpohjan läpi. Lämmin ilma sisältää aina kosteutta. Lämpö pääsee peltikatteen läpi, mutta lämmön sisältämä kosteus ei läpäise peltikattoa. Tällöin kosteutta tiivistyy peltikatteen alapintaan. Kosteutta kertyy vesikattorakenteisiin etenkin talvella, kun asuintiloista lämmön mukana tuleva kosteus kertyy kuuraksi sekä jääksi kylmän peltikaton alapintaan. Tietyissä olosuhteissa rakenteisiin kertyvä kuura sulaa kerralla pois. Näin tapahtuu yleensä, kun pitkän pakkasjakson jälkeen sää lauhtuu nopeasti. Tällöin kuura sulaa, pisaroituu ja tippuu osittain rakenteisiin. Kondenssikosteudesta ei ollut havaintoja rakenteissa. Kondenssikosteutta torjutaan tuuletusta lisäämällä, lämmöneristystä parantamalla sekä tukkimalla mahdollisia ilmavuotoja huonetiloista rakenteisiin. Näille toimenpiteille ei ole havaitun perusteella tarvetta. Kosteusrasitusta vähentää se, että peltikaton aluslaudoitus on tehty tiheällä jaolla. Tällöin pellin alapintaan tiivistyvä kosteus imeytyy osittain aluslaudoitukseen, josta se kuivuu vintin tuuletusilman kautta ulos (kuva 36).

Kuva 36 Aluslaudoitus on alkuperäinen pärekaton aluslaudoitus. Se on asennettu tiheällä jaolla, joka vähentää hieman peltikaton ominaista kosteuden kondensoitumista.

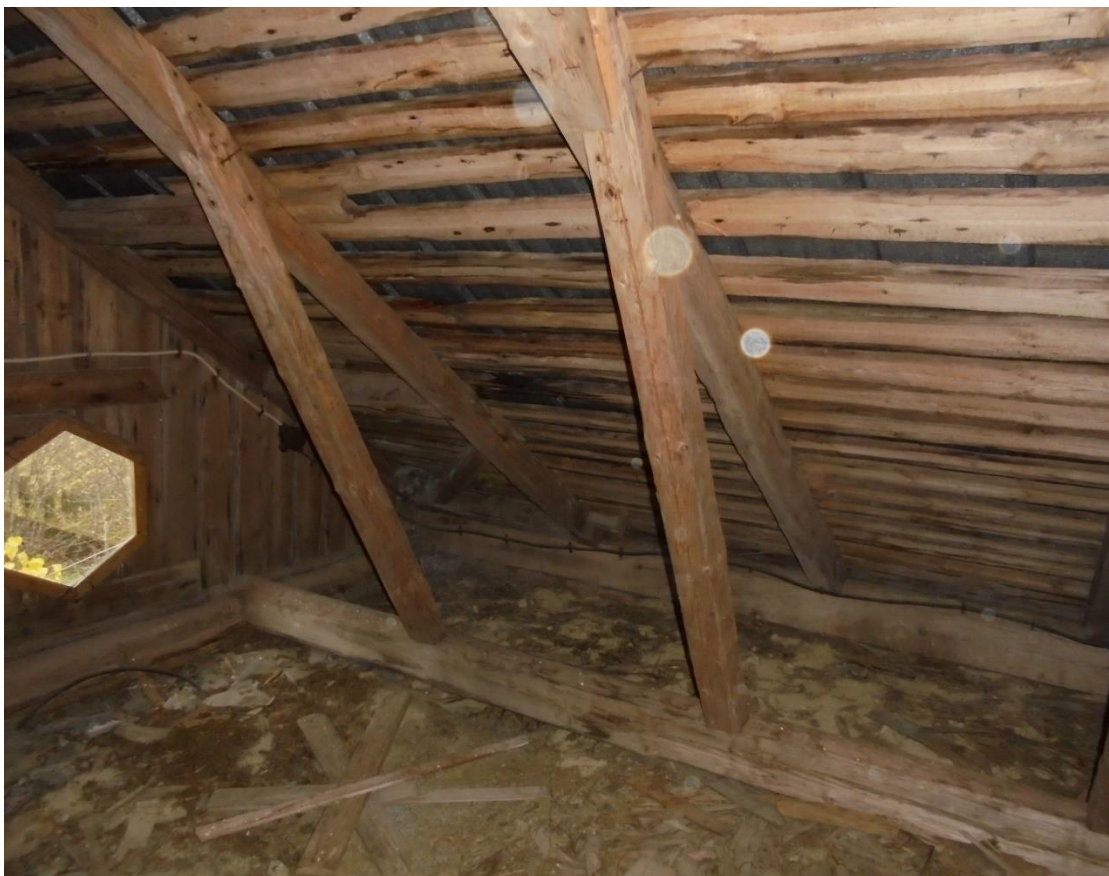
Kuva 37 Vinosuuntainen tukirakenne on kontin ja kypälän tilalla.

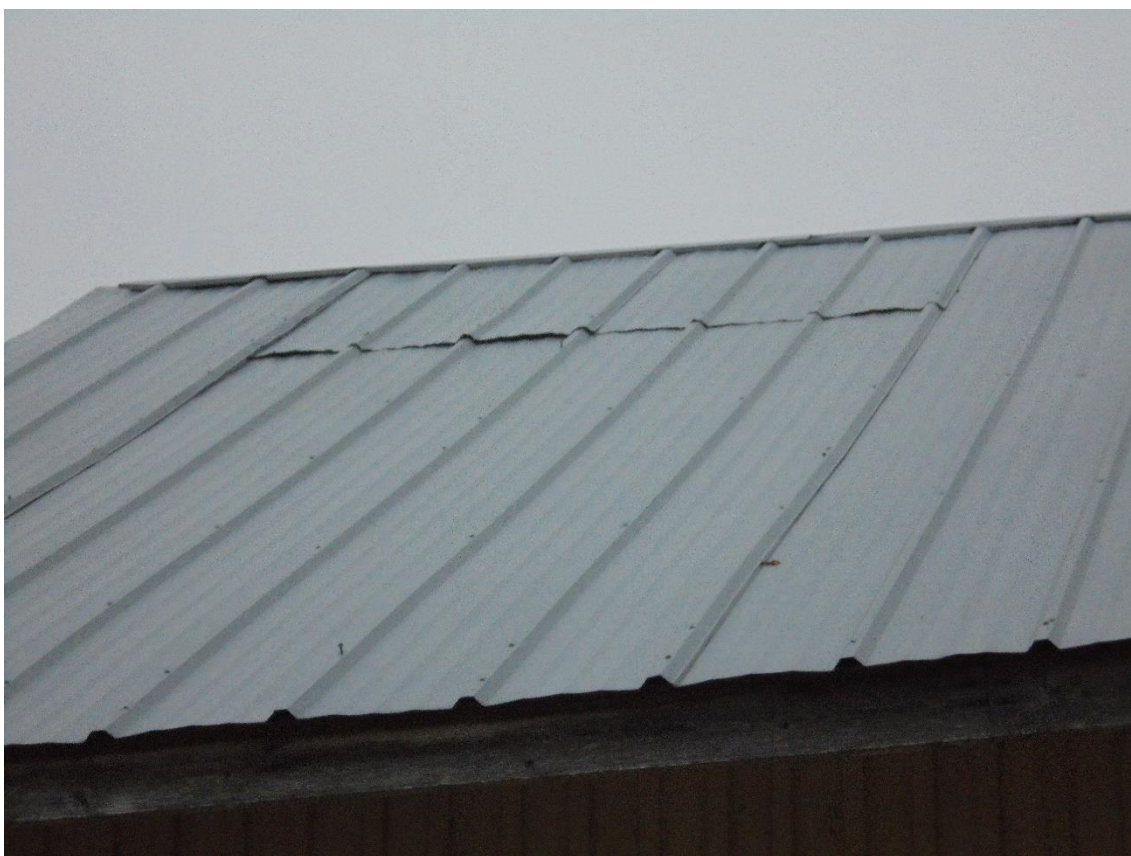
Kuva 38 Vesikate on hyvässä kunnossa, mutta kiinnitysnaulat kannattaa vaihtaa kateruuveihin.

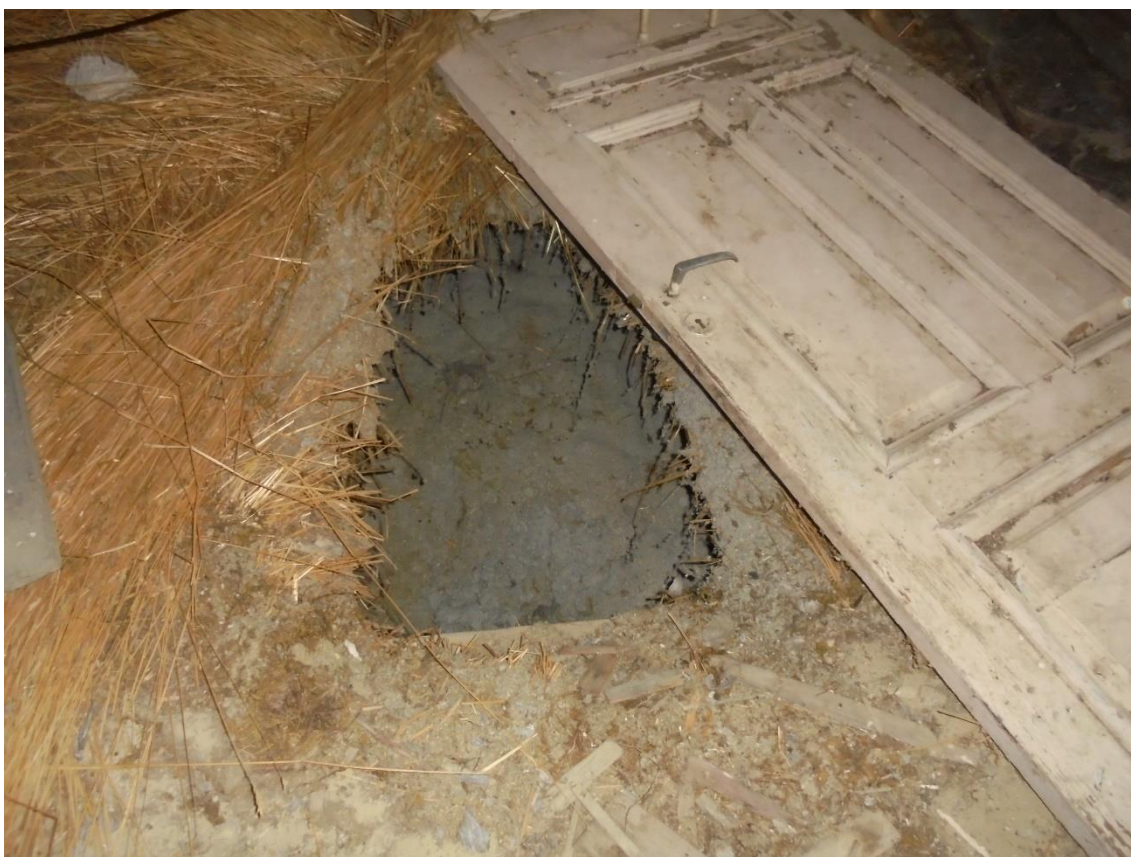
Kuva 39 Yläpohjassa on lämmöneristettä kahdessa eri kerroksessa alaslaskuista johtuen.

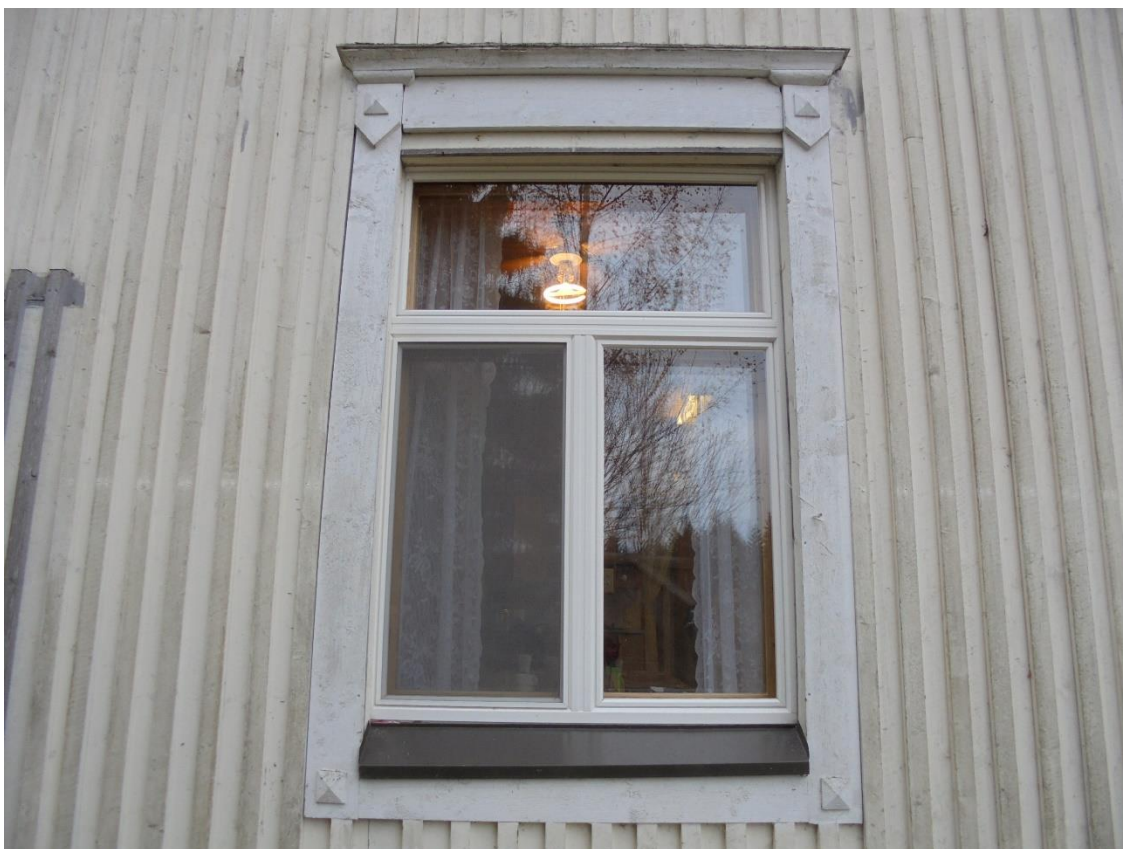
Kuva 40 Uudemmat ikkunat ovat puu-alumiini-ikkunoita.

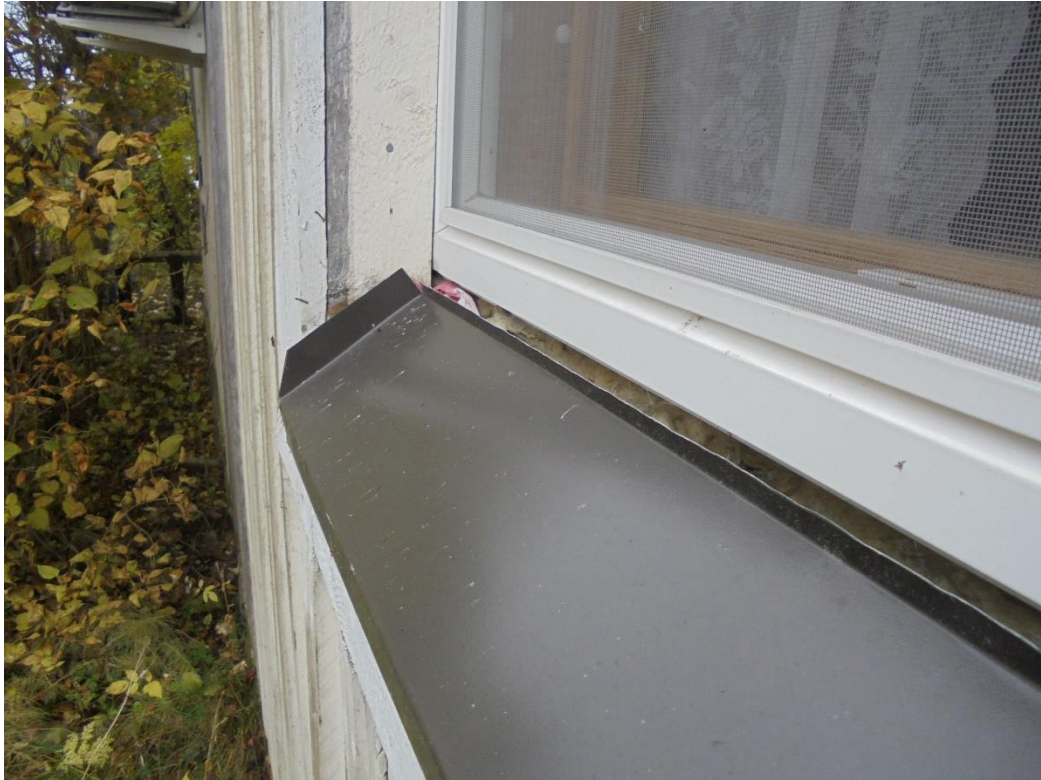
Kuva 41 Osa ikkunoiden pellityksistä on liikahtanut pois paikoiltaan.

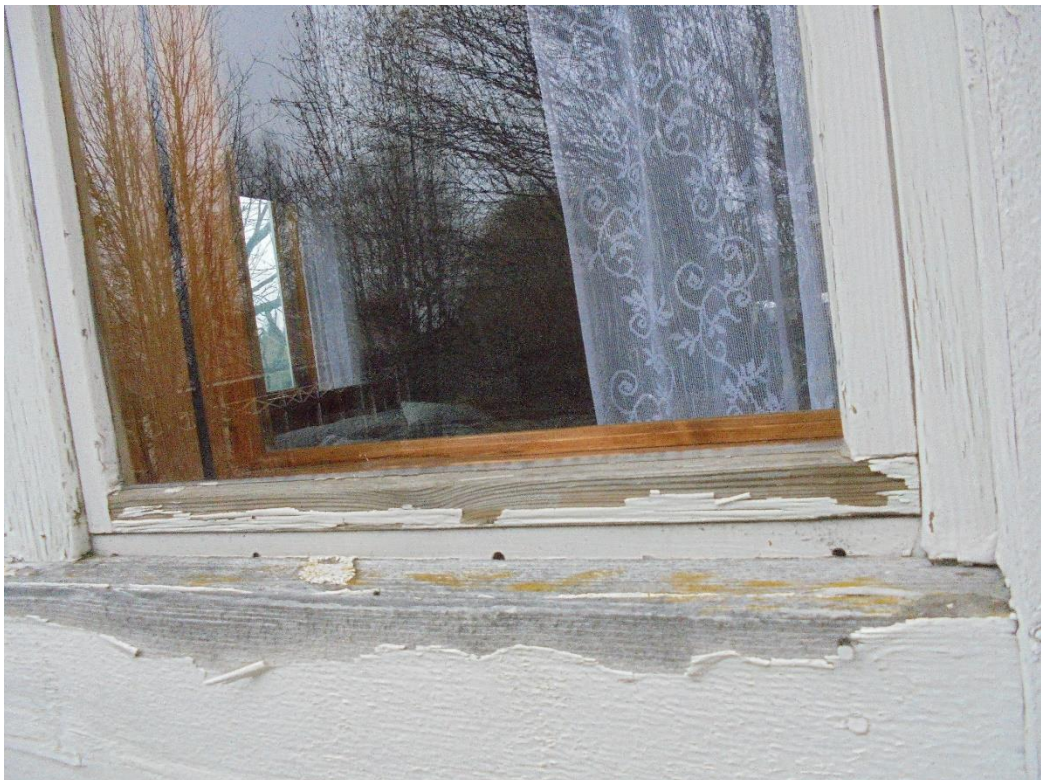
Kuva 42 Eteläpäädyn ikkunoissa ei ole suojapellityksiä. Ikkunat ovat puuikkunoita, joissa on maalipinnan irtoamista ja puupinnan nukkaantumista. Lasit on kiinnitetty paikoilleen pellavaöljykitin sijaan kittilistoilla, jotka eivät ole yhtä hyvä ja tiivis kiinnitystapa.

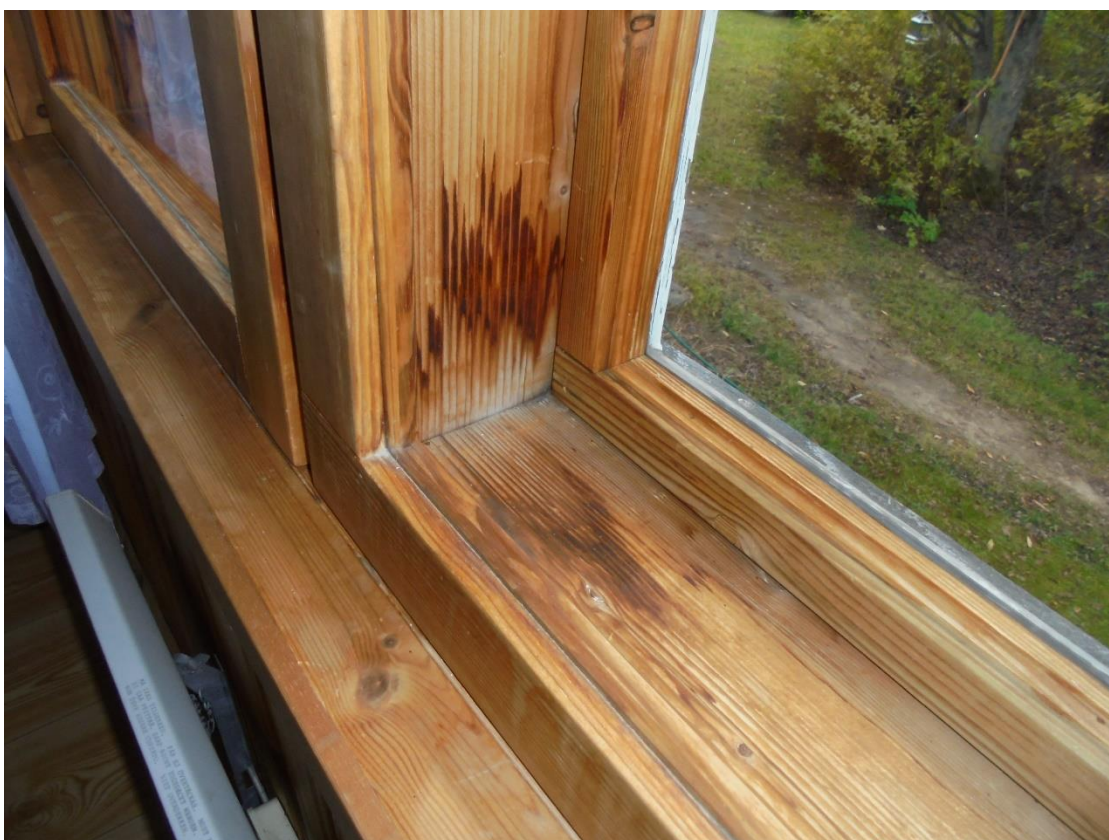
Pohjoispäädyn ikkunoissa on kolminkertaiset puitteet ja hyvät tiivisteet, mutta ei lämpölaselementtejä. Eteläpäädyn ikkunoissa on vain kaksinkertaiset puitteet ja tiivisteet (kuva 43). Tiivisteet parantavat lämpötaloutta ja lisäävät asumismukavuutta. Sisä- ja ulkopuitteen väliin saattaa kylminä vuodenaikoina tiivistyä kosteutta, joka näkyy joko huuruna tai kuurana. Sisäpuitteen on oltava täysin tiivis. Jos sisäpuite ei ole täysin tiivis, niin puitteiden väliin vuotaa lämmintä huoneilmaa, joka jäähtyy puitteiden välissä ja tällöin sen sisältämä kosteus tiivistyy ulkopuitteen sisäpintaan. Samasta syystä johtuen ulkopuitteen on oltava vain osittain tai täysin tiivistämätön, jotta sen pintaan tiivistyvä kosteus pääsee kuivumaan pois ulkoilmaan.

Kuva 43 Vanhemmissa ikkunoissa on merkkejä kondenssikosteudesta. Ikkunat ovat kunnostettavissa maalaamalla, jolloin niistä saadaan pienillä kustannuksilla siistit.

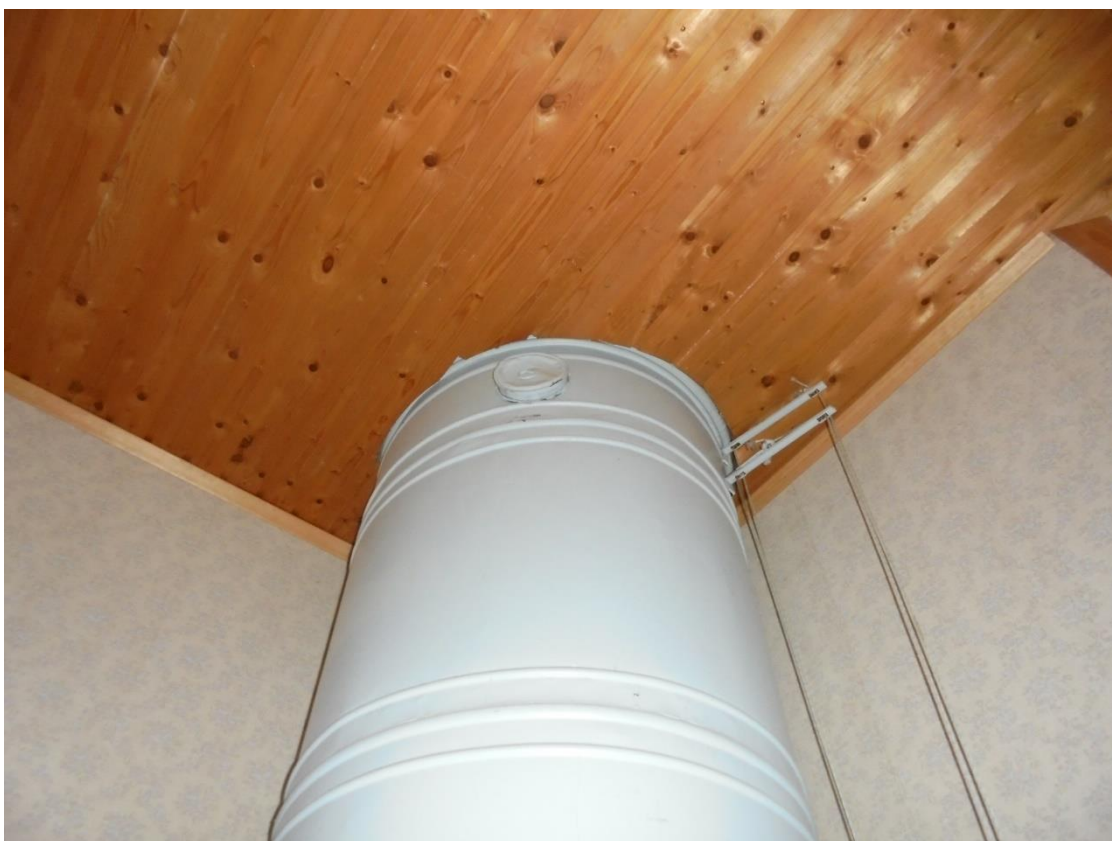
Kuva 44 Kattorakenteiden sisässä oleva tulisija muodostaa paloturvallisuusriskin, mutta nuohooja ei ole pönttöuunin käyttämistä kieltänyt, joten sitä voi käyttää.
