NIKO PALONEN

HEIKKILÄNPERÄNTIE 657

PETÄJÄVESI

KUNTOTARKASTUS  
JA KORJausehdotukset

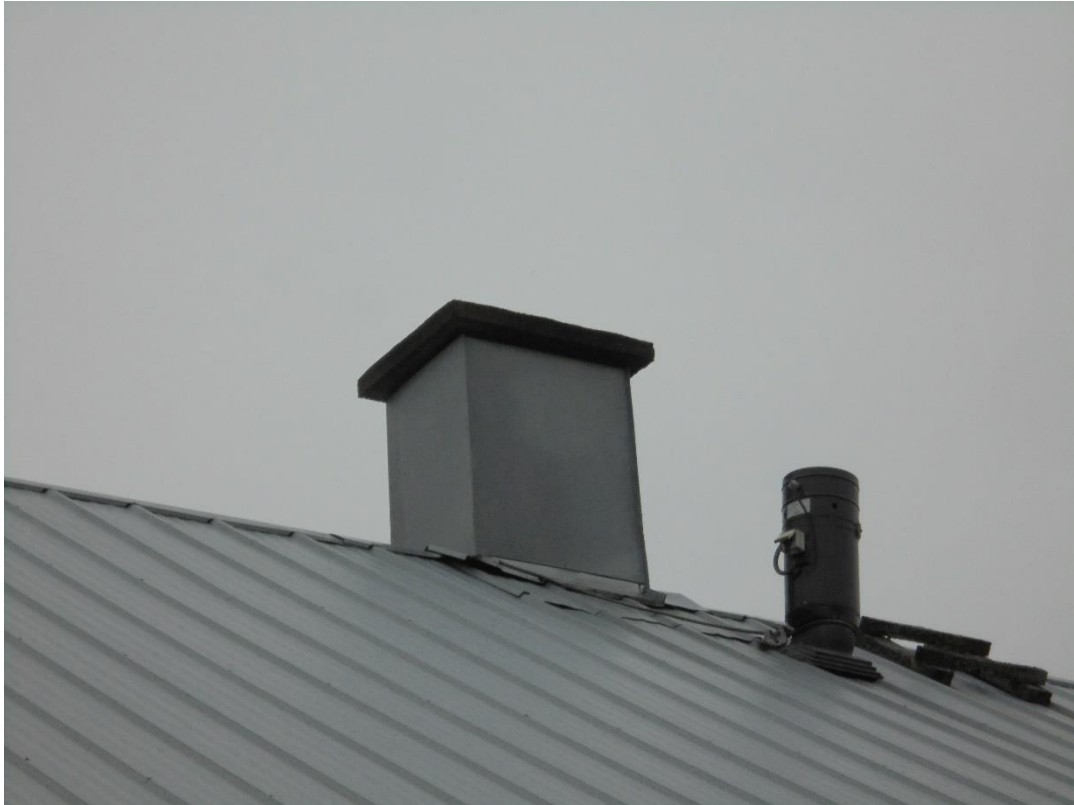
Kuva 45 Molemmat savupiiput on pellitetty, mutta niiden päällä ei ole sadehattuja.

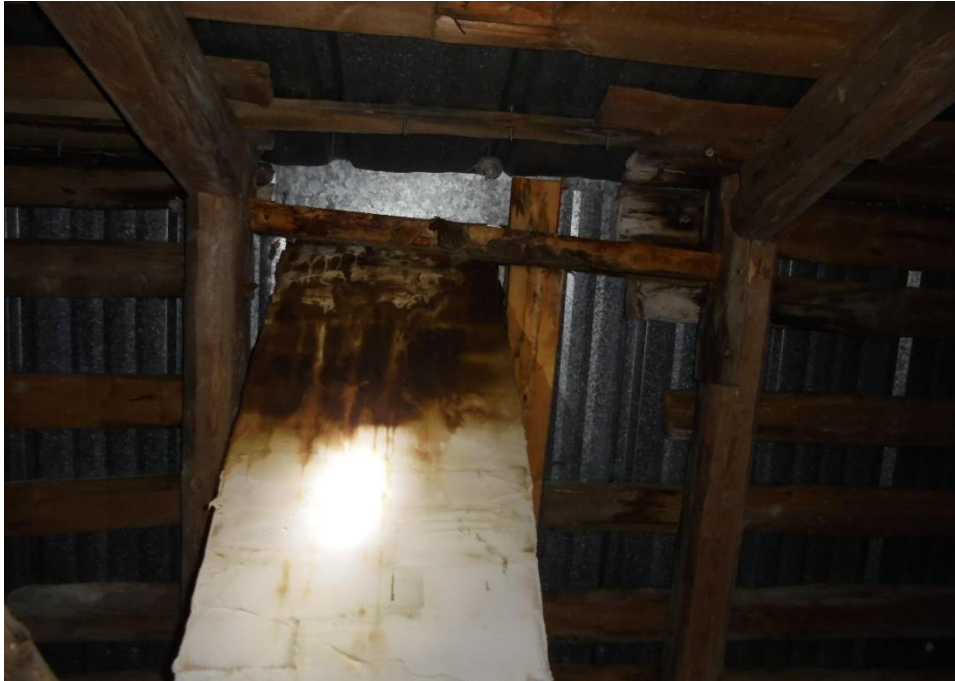
Kuva 46 Läpivienti vesikatosta on vuotanut aiemmin, mutta sen ei havaittu aiheuttaneen vaurioita rakenteille.

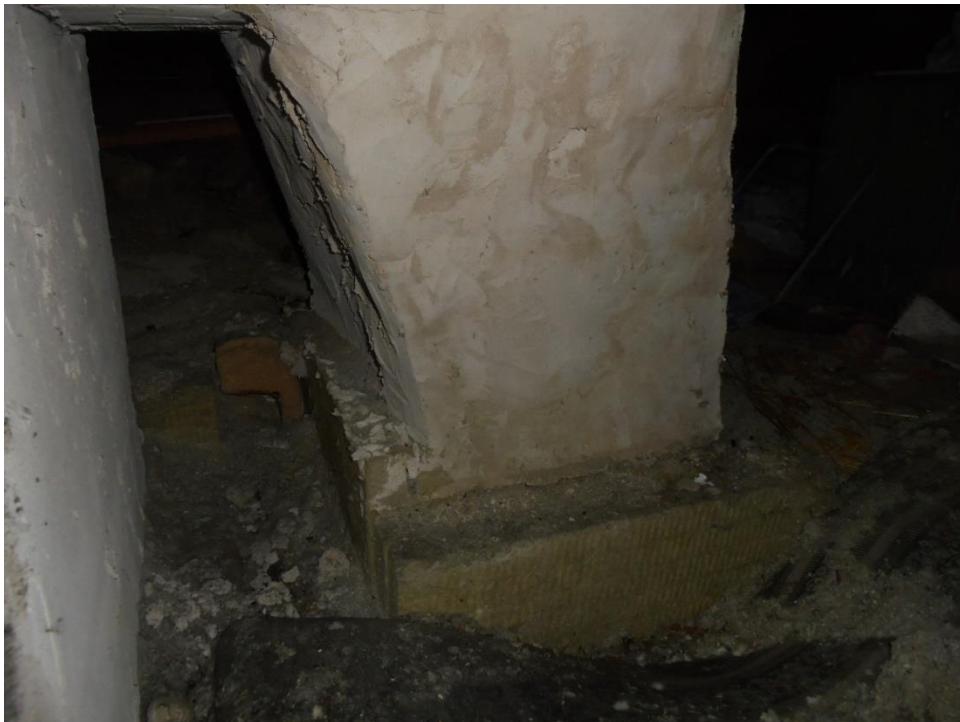
Kuva 47 Kunnostustöiden yhteydessä läpivientikohtiin on lisätty palovilla.

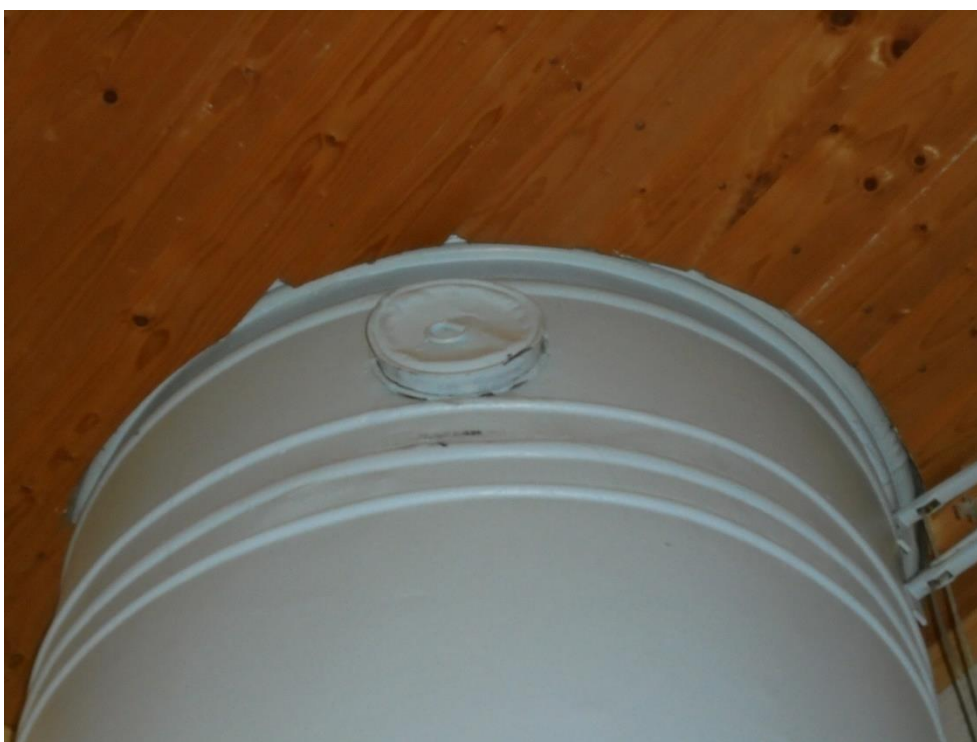
Kuva 48 Tähti-ilmaventtiili on perinteinen poistoilmalaite. Varsinainen venttiili on myöhemmin korvattu tavallisella nuohousluukulla.

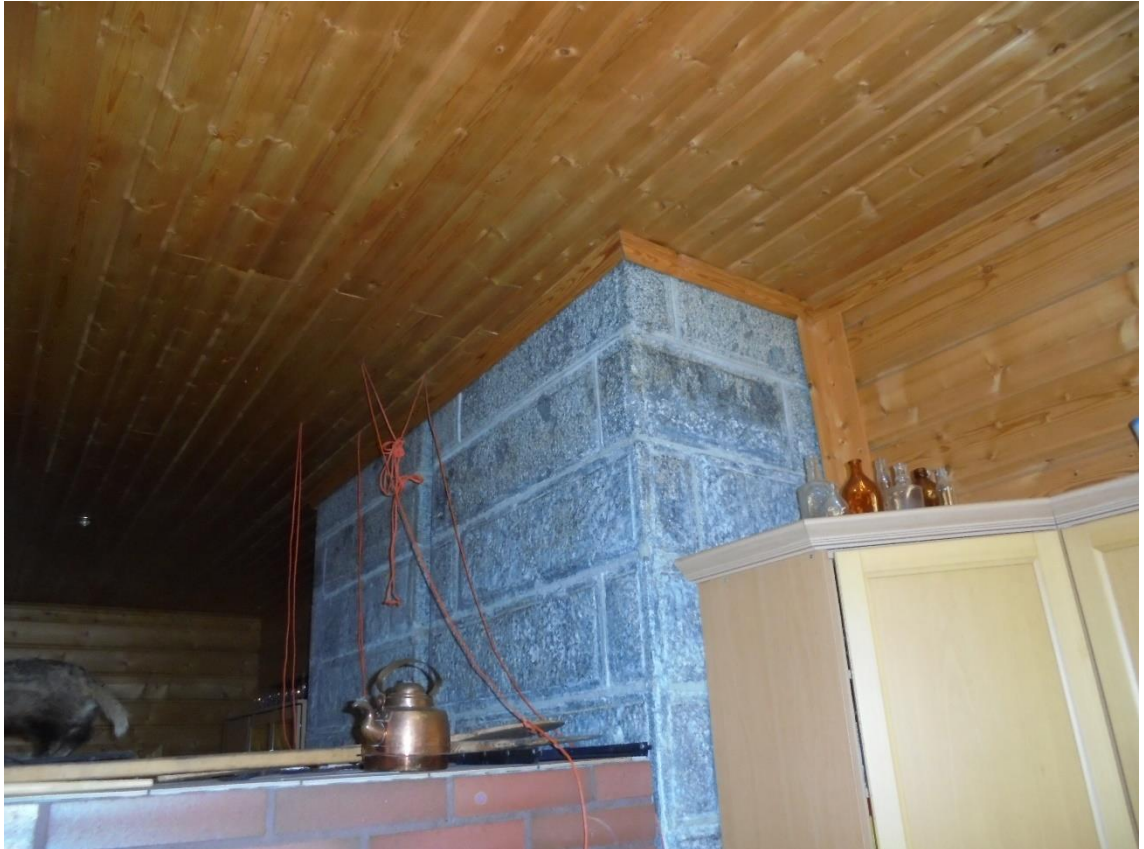
Kuva 49 Tupakeittiön alkuperäisten tulisijojen sulkupellit ovat alaslaskettujen sisäkattojen yläpuolella.

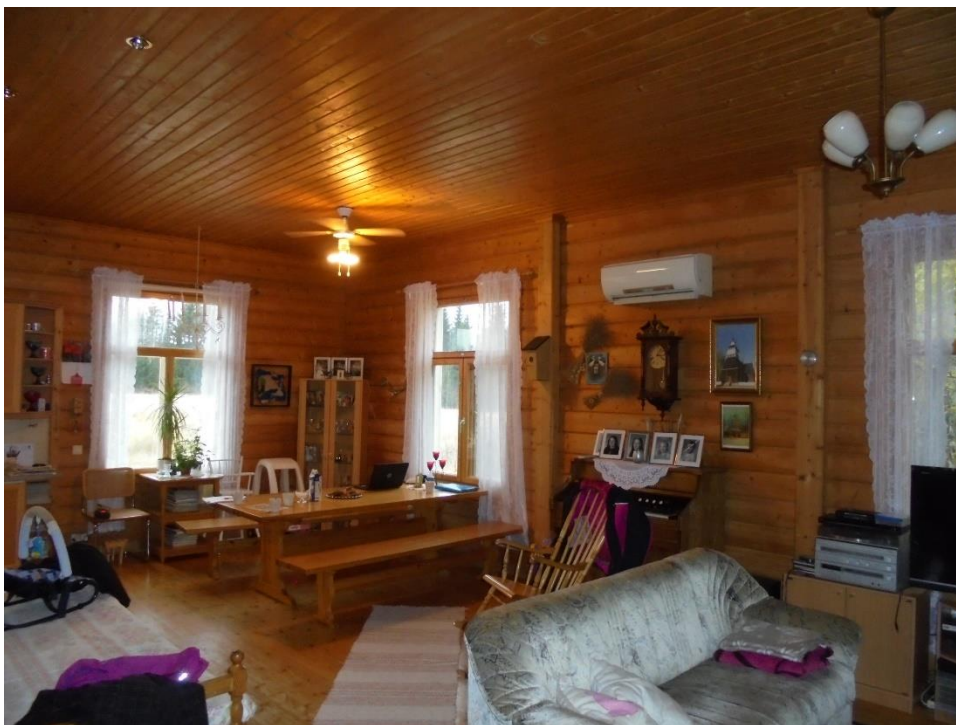
Kuva 50 Kunnostustöissä tupakeittiö on paneloitu vaakasuuntaisella paneelilla.

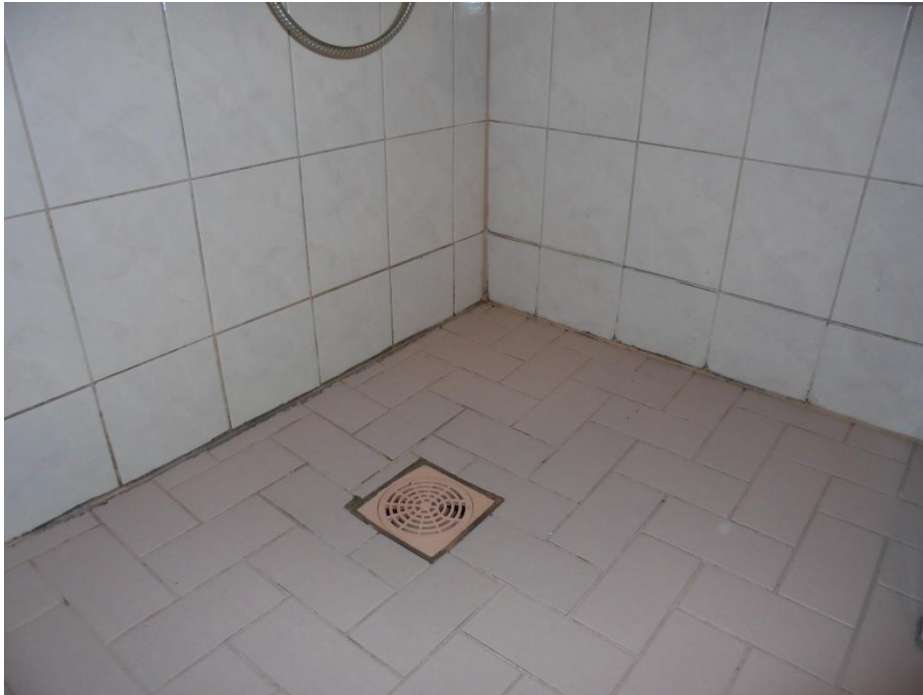
Kuva 51 Kylpyhuoneessa tai vessoissa ei ollut merkkejä kosteusvaurioista.

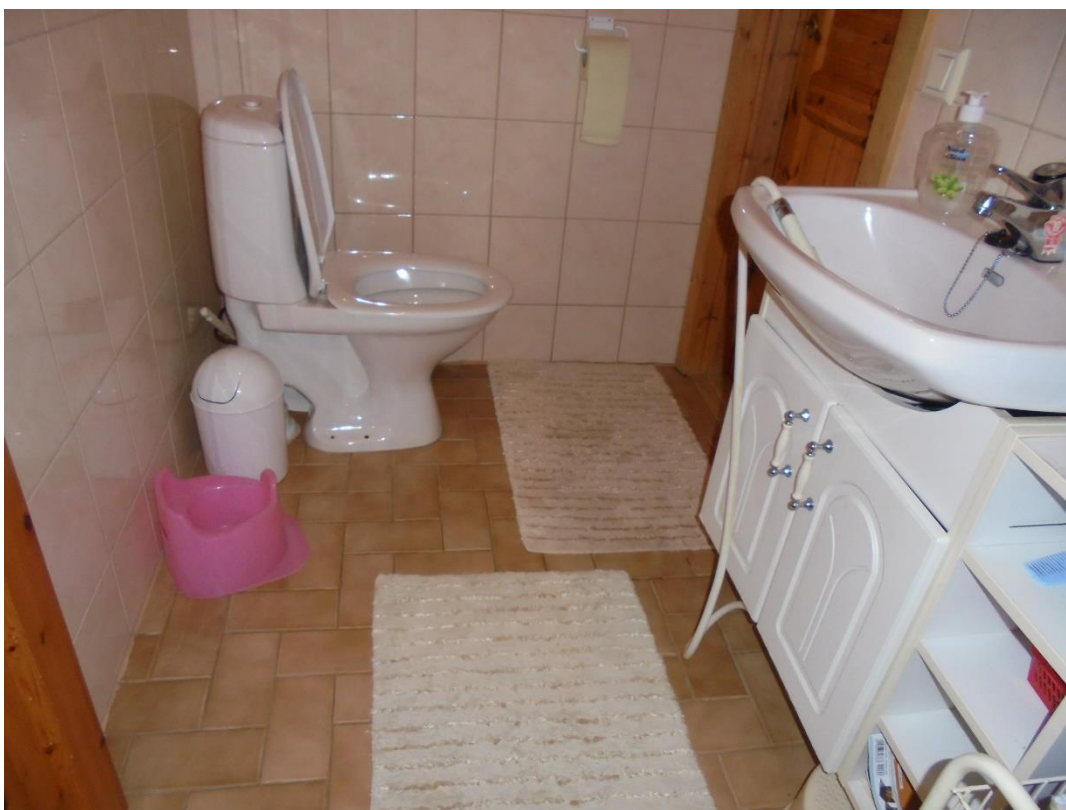
Kuva 52 Kylpyhuone, sauna ja vessat ovat ehjiä ja siistejä. Havaintojen perusteella niiden rakenteissa ei ole kosteutta.

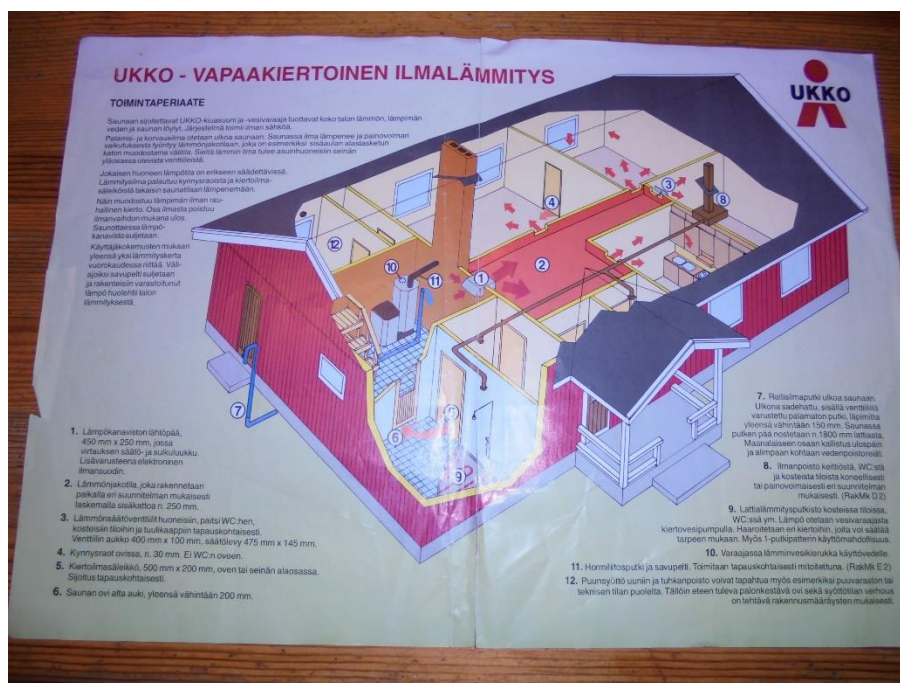
Kuva 53 Ilmalämmitys olisi parempi, jos lämmin ilma johdettaisiin lattioiden kautta huoneisiin. Ukossa tuloilmakanavat ovat epäkätevästi katon rajassa.

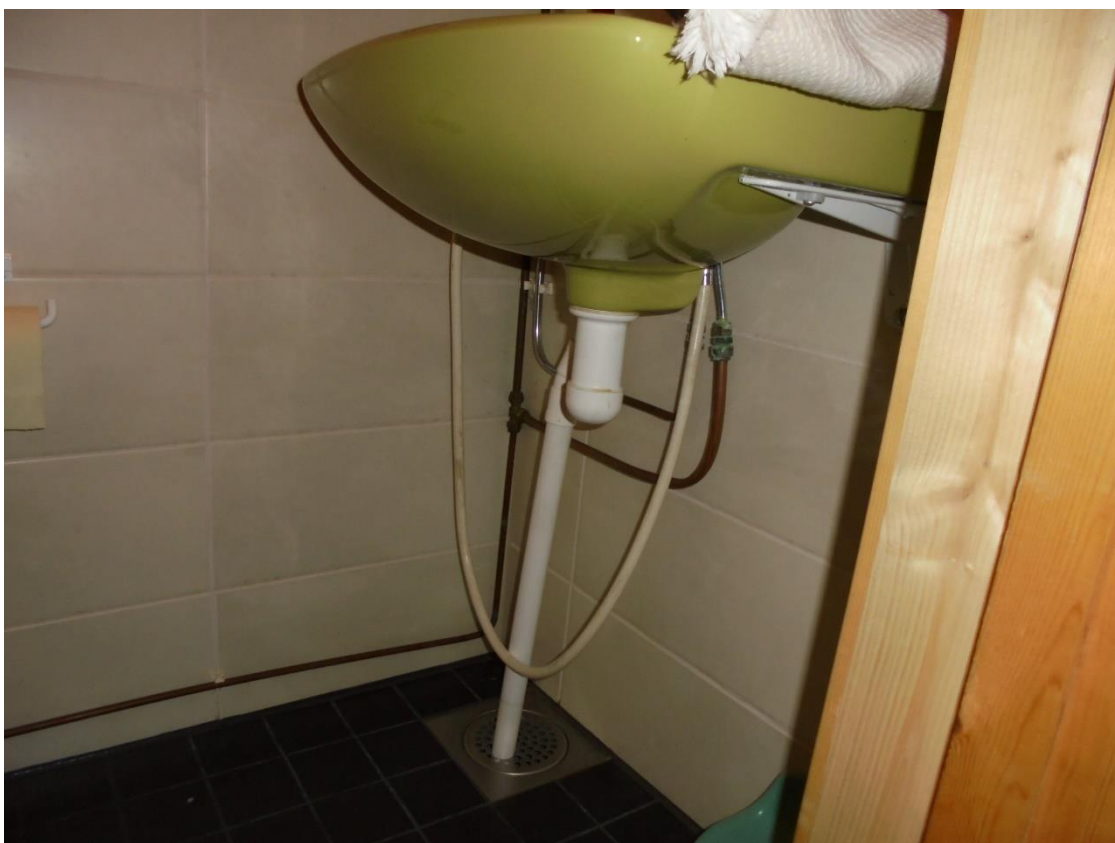
Kuva 54 Eteläpäädyn vessan kosteusvaurio oli aiheutunut ilmeisesti jäätyneestä lattiakaivosta johtuen.

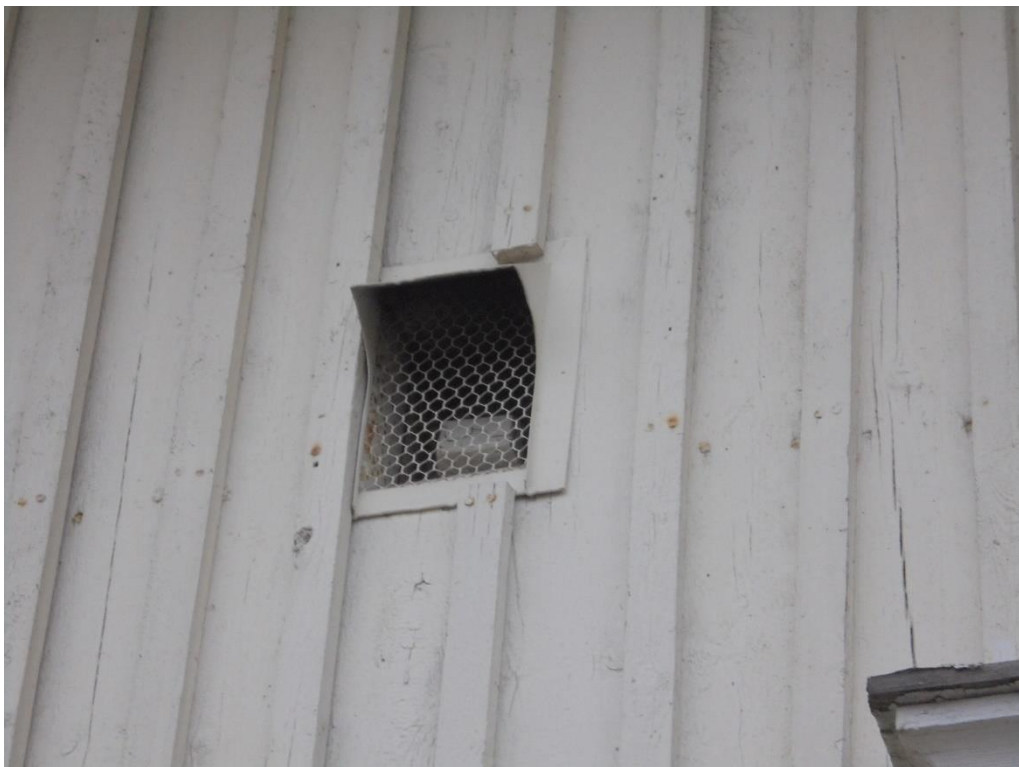
Kuva 55 Perinteisesti koulurakennuksissa on ollut paljon raitisilmaräppänöitä.

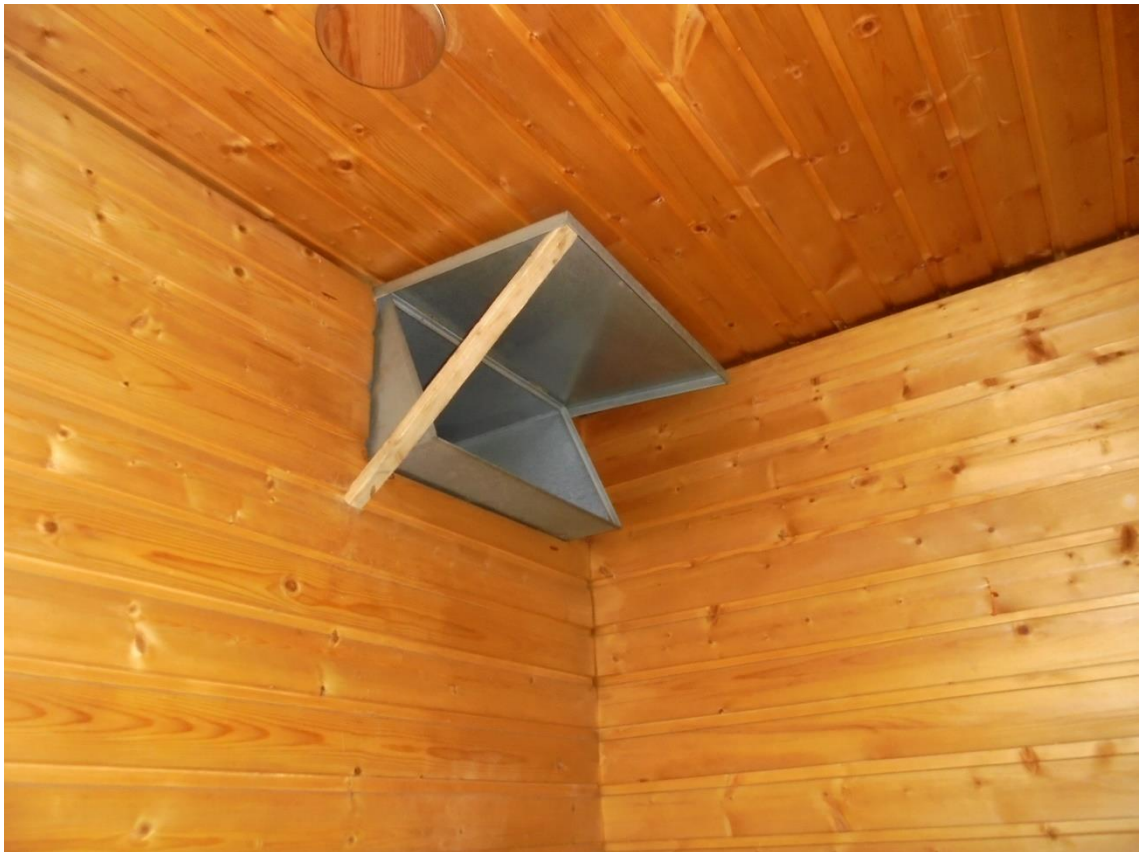
Löylyhuoneesta viereisiin tiloihin kulkeutuva lämmin ilma on puhdasta ja lämmintä (kuva 56). Lisäksi vanhaan rakennukseen kulkeutuu korvausilmaa hallitsemattomasti rakenteiden lävitse ja pienistä raoista vuotoilmana. Vuotoilman riski on, että se voi kulkeutua ryömintätilan tai vaurioituneen rakenteen kautta, jolloin korvausilma on huonolaatuista ja lisäksi se saattaa olla mikrobi- ja bakteerisaastunutta. Vuotoilmaa kulkeutuu herkästi rakennukseen lattioiden alla olevasta, eristeiden painumisesta johtuvasta tyhjästä tilasta, joka tuntuu epämiellyttävänä vetona. Lattian kautta tulevaan vuotoilmaan on vaikea puuttua lattioita avaamatta, joten lattioiden ollessa siistit ja ehjät, kannattaa mahdollista vuotoilmaa yrittää sietää.

Kuva 56 Lämmin ilma kulkee vapaalla kierrolla kanavistoa pitkin. Korvausilma johdetaan löylyhuoneeseen, jossa kiuas on. Näin ollen korvausilma on lämmintä ja raikasta, kun se kulkeutuu viereisiin tiloihin.
