# KUNTOTARKASTUKSESTA

xxx otti allekirjoittaneeseen yhteyttä koskien myynnissä olevan, vuosina 1958-1963 rakennetun, pystyrunkoisen ja purueristeisen rakennuksen kunnon selvittämistä (Kuva 1). Sähköpostikeskustelussa päädyttiin suorittamaan rakennuksesta kuntotarkastus, jonka yhteydessä annettaisiin korjausehdotukset. Kuntotarkastuksen yhteydessä xxx ja xxx kertoivat tietonsa rakennuksen historiasta ja aiemmista kunnostustöistä.

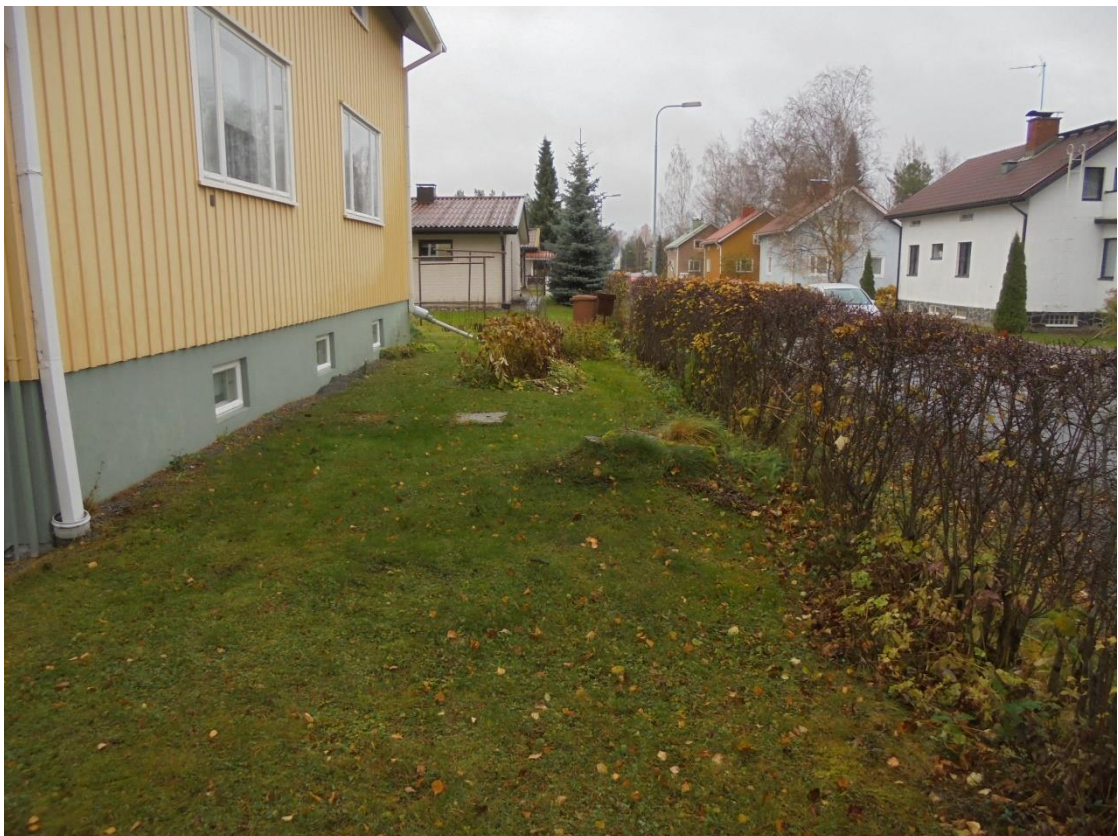
Kuva 2 Kadunvarsijulkisivun yhteydessä olevassa etelänurkassa on maanpinnan kallistukset rakennusta kohti, jolloin maanpinta ohjaa pieneltä alueelta sadevettä rakennuksen suuntaan.

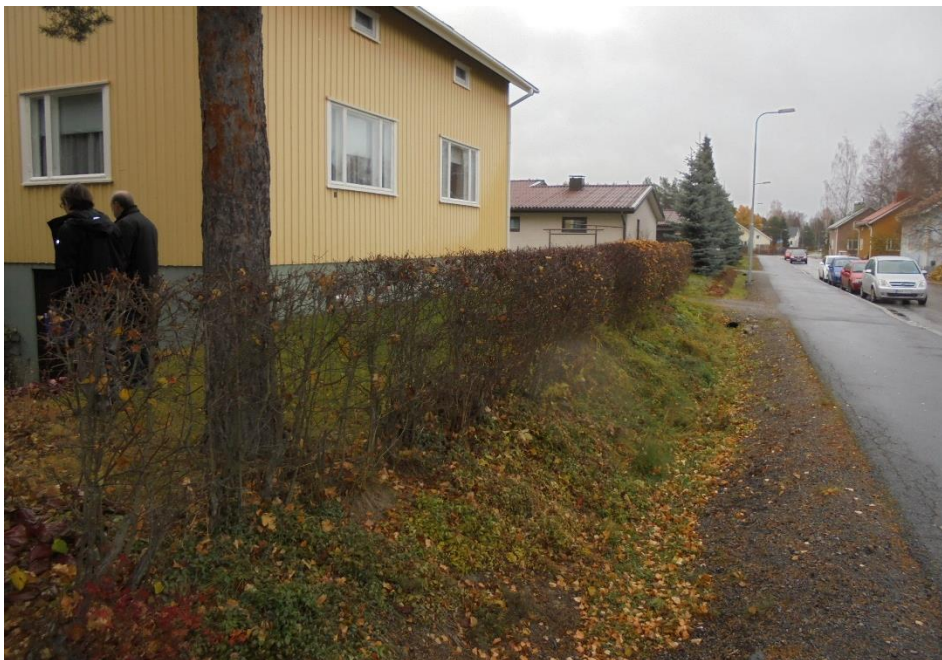
Kuva 3 Avo-oja kuivattaa rakennuksen välitöntä ympäristöä tehokkaasti kaakon puoleisella julkisivulla.

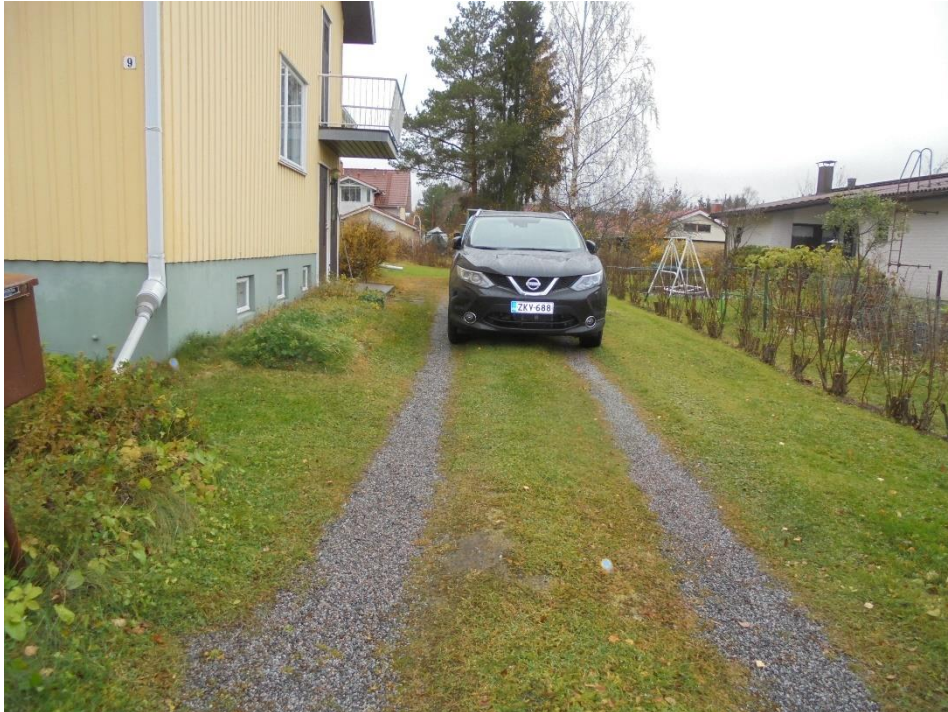
Kuva 4 Koillisen puoleisessa päädyssä on oikeansuuntaiset kallistukset.

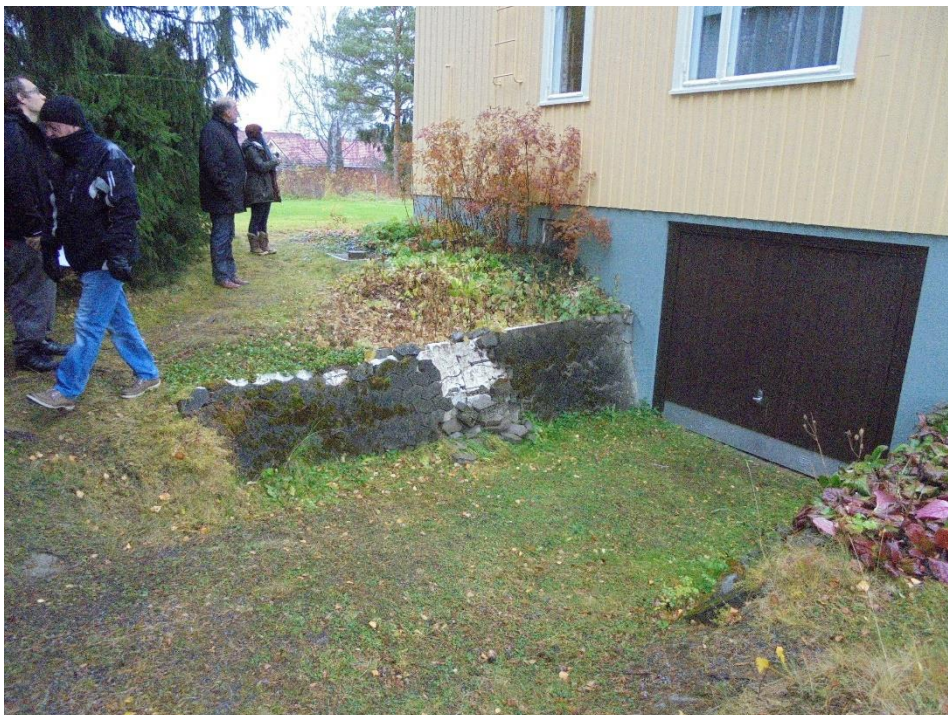
Kuva 5 Länsinurkalla maanpinta kallistaa loivasti rakennuksesta poispäin, mutta vesi kulkeutuu autotallin luiskaa pitkin kohti rakennusta.

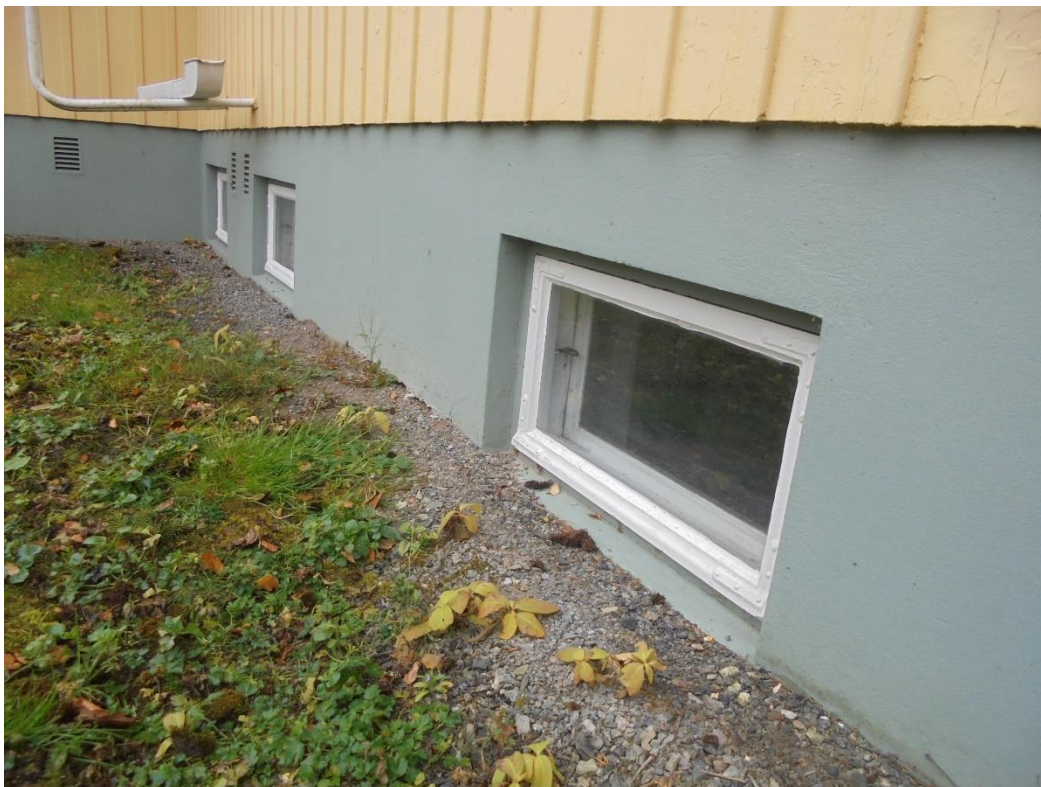
Kuva 6 Maanpinta on korkeimmillaankin riittävän alhaalla puihin rakennusosiin nähden, mutta ikkunat ovat liian lähellä maanpintaa.

**Maanpinnan korkeus.** Rakennuksen säästöbetonista valetun perusmuurin korkeus on riittävä kauttaaltaan. Korkeasta perusmuurista huolimatta kellarin ikkunoiden alareunat ovat liian lähellä maanpintaa. Etupihalla eli luoteen puoleisella julkisivulla maanpinta on korkeimmillaan (kuva 6). Rakennuksen puurakenteinen seinärunko on kokonaisuudessaan reilusti maanpinnan yläpuolella. Maanpinnan korkeus on merkityksellinen, koska jos rakennuksen puiset rakennusosat ovat liian lähellä maanpintaa, niin maaperän kosteus saattaa nousta niihin ja aiheuttaa lahovaurioita. Tarvetta maanpinnan laskemiselle kuitenkin on, jotta kellarin ikkunat eivät vaurioidu ja jotta niiden kautta ei kulkeudu vettä kellariin. Maanpinnan korkeuteen sekä kallistusten korjaamiseen kannattaa kuitenkin palata vasta salaojituksen asentamisen yhteydessä.

Maanpintaa lasketaan ja maanpinnan kallistuksia korjataan vasta salaojien asentamisen yhteydessä, jotta pihapiiriä ei sotketa kahta kertaa kaivinkoneella.

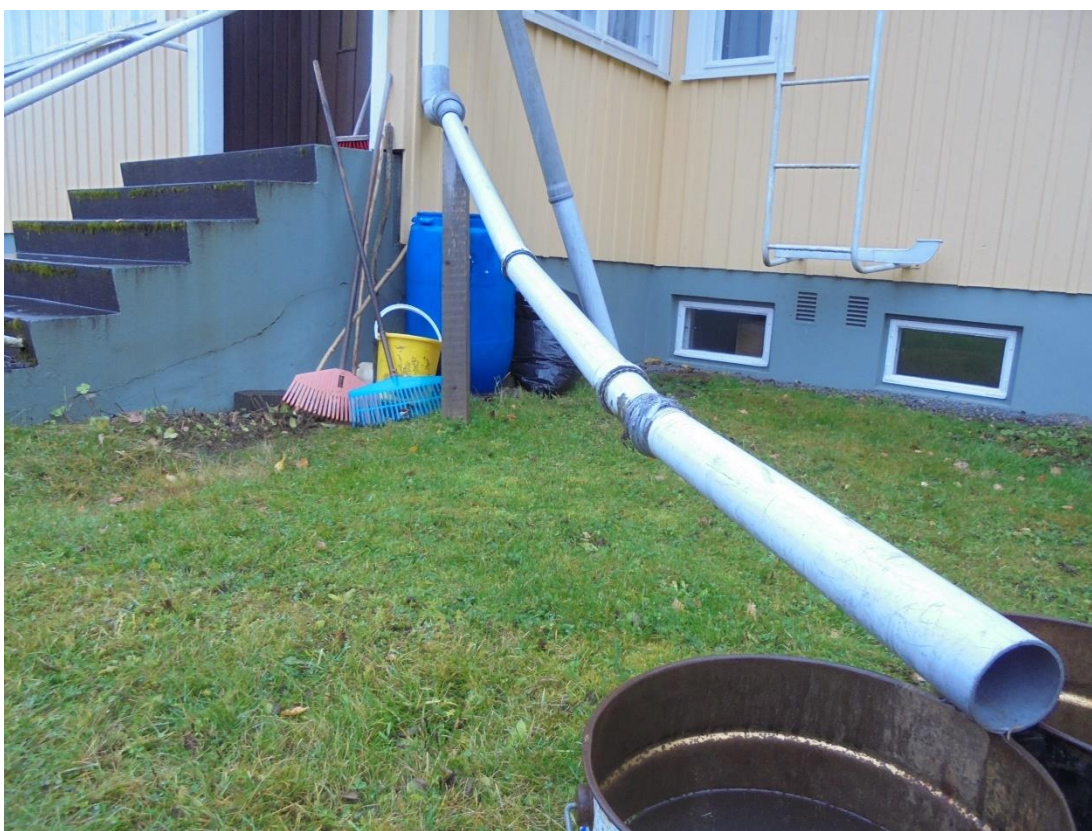
vesikouruissa ei havaittu katolta putoavan lumen tai jääpatojen aiheuttamia muodonmuutoksia. Sadevesiviemärointiä ei ole, mutta syöksytorvilta sadevettä on johdettu rakennuksen välittömästä läheisyydestä pois maanpäällisillä putkituksilla ja eteläkulman viemäroinnillä (kuva 8).

Kuva 8 Nykyisen kaltaiset umpiputket tai maanpäälliset avokourut ovat riittävä tapa rännivesien kuljettamiseen pois rakennuksen välittömästä läheisyydestä.

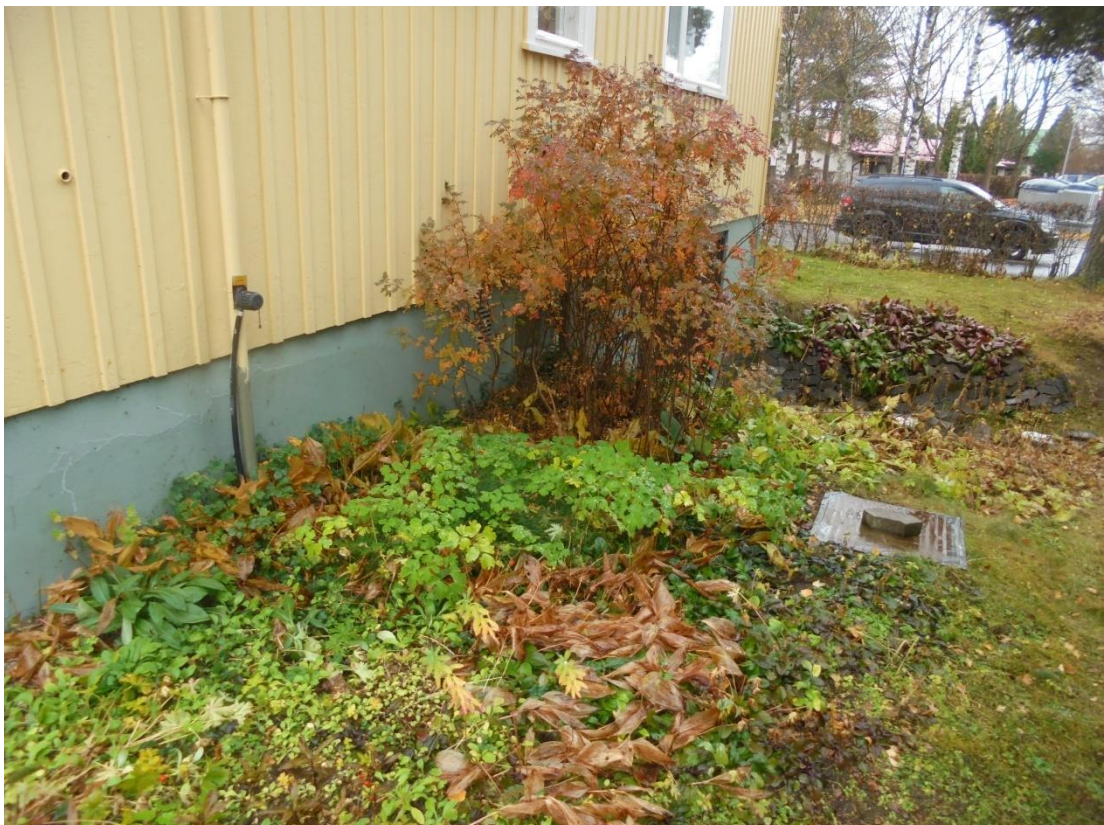
**Kasvillisuus.** Rakennuksen ulkoseinien välittömässä läheisyydessä kasvaa vain vähän haitallista kasvillisuutta. Rakennuksen lounaispäädyssä ja pohjoisnurkassa kasvaa pensaita, jotka on poistettava (kuva 9). Tarkastuksen hetkellä eli kasvukauden ulkopuolella ei ollut nähtävissä, että kasvaako koillispäädyn ja kuistin edessä olevissa kukkapenkeissä tuuheaa ja korkeaa kasvillisuutta. Jos kasvaa, niin kukkapenkit on poistettava ulkoseinien välittömästä läheisyydestä. Sateen jälkeen rakenteet, jotka ovat kasvillisuuden verhoamat, pysyvät pitkään kosteina.

Kuva 9 Korkean ja tuuhean kasvillisuuden tulisi olla niin kaukana perusmuureista, että istutusten ja rakennuksen välistä pystyy kulkemaan. Pensas on poistettava ja kasvillisuus on pidettävä matalana niittämällä.

**Ehdotetut toimenpiteet:** Sadevesikourut tyhjennetään roskista eli havunneulasista, sammaleista ja lehdistä, sillä edellä mainitut tukkivat kourut ja korujen tukkeutuminen aiheuttaa niiden tulvimista reunojen yli. Tällöin kouruista tulviva vesi saattaa roiskua maasta seinää päin aiheuttaen pitkäkestoissa rasituksessa lahovaurion puurakenteisiin. Lisäksi maahan putoava vesi kastelee maaperää ja kellaria. Mikäli sadevesikourut kallistavat väärin ja eivät ohjaa vettä syöksytorville, niin kourujen asentoa muutetaan ja jos vesikourut keräävät isoja jääpatoja kevättalvella, niin ne varustetaan sähköisillä sulanapitokaapeleilla. Tämä on epätodennäköistä, sillä jos sadevesikourut ovat pysyneet suorina ja ehjinä tähän asti, niin ne kallistavat oikein ja eivät kerää isoja jääpatoja. Katolta kulkeutuvat sadevedet ohjataan jatkossakin pois rakennuksen välittömästä läheisyydestä. Rakennuksen ulkoseinien välittömään läheisyyteen ei istuteta uutta kasvillisuutta ja nykyinen kasvillisuus poistetaan, sillä liian lähellä oleva kasvillisuus haittaa perusmuurien kuivumista.

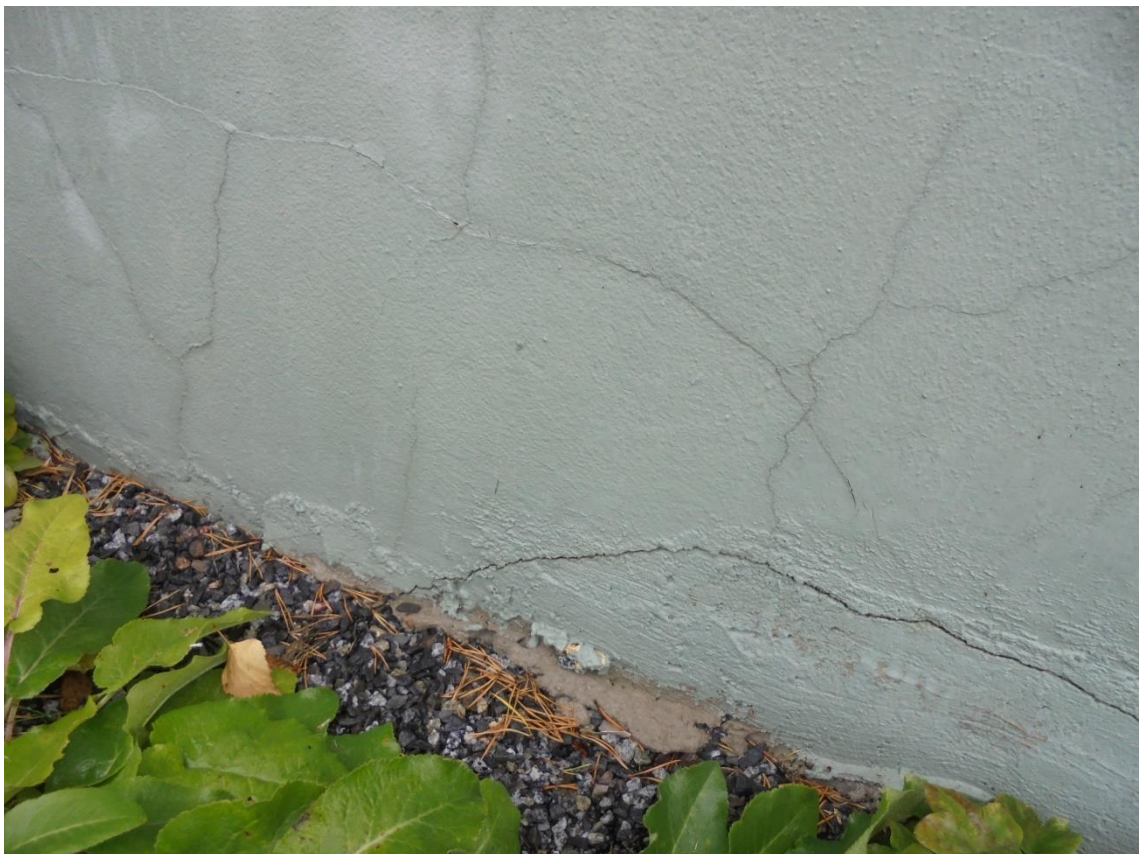
Kuva 10 Etenkin rappauksen lähellä maanpintaa olevaan osaan on muodostunut kopoa, sillä alhaalla kosteutta on aina enemmän kuin ylhäällä. Kyseessä on kaikesta huolimatta vain visuaalinen haitta eli rappausvauriot eivät vaadi toimenpiteitä.

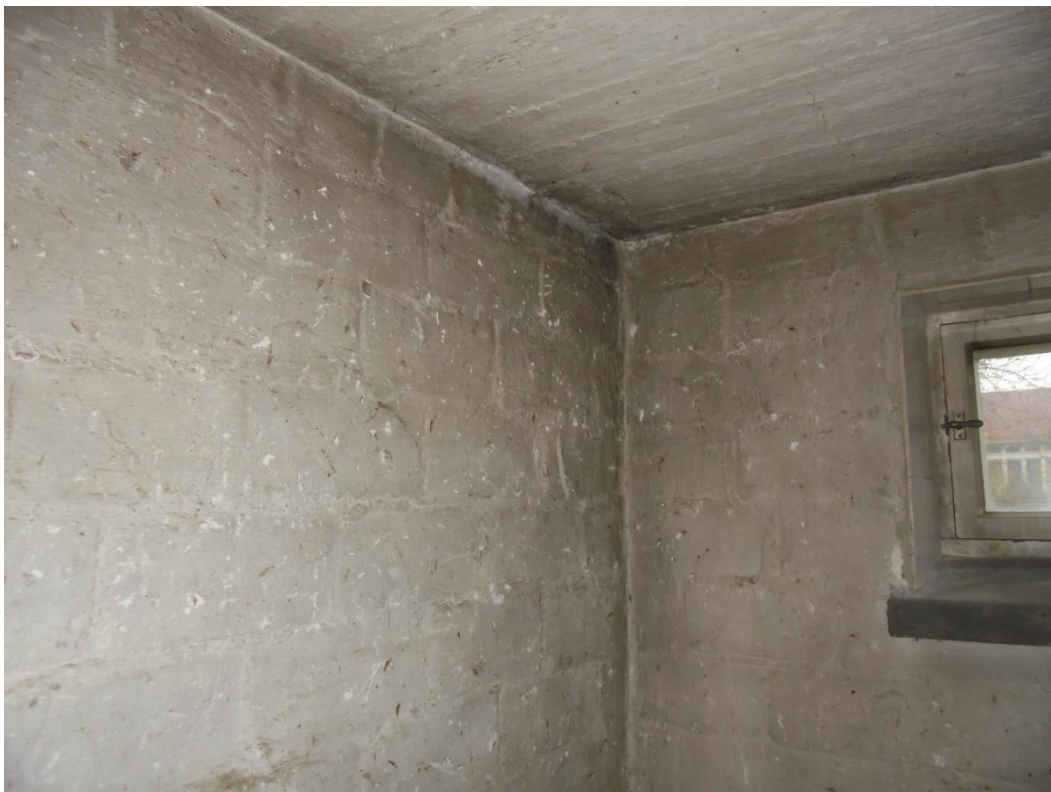
Kuva 11 Tämän rakennuksen rivinteerauksen ja perusmuurin välissä ei ole juurikaan ilmarakoa.

Kellarissa on ulkoseinissä rivinteeraus eli kuori- eli verhomuuraus (kuva 11). Rivinteeraus on yleensä vain tiloissa, jotka on tarkoitettu lämmitetyiksi tai joita on halettu estää jäätymästä. Tästä syystä tämän rakennuksen kuistin alapuolella olevassa juures-/perunakellarin seinissä on myös rivinteeraus. Rivinteeraus on tälle rakentamisaikakaudelle tyypillinen lämmöneristerakenne. Rivinteerauksessa on muurattu säästöbetonisen perusmuurin sisäpuolelle yleensä syrjälleen asennetuista tiilestä toinen seinä, joka ei ole kantava. Tiiliseinän ja säästöbetonisen perustuksen välissä on pieni ilmarako, joka toimii lämmöneristykseenä. Rivinteeraus on irti maata vasten olevasta kosteasta perusmuurista, joten rivinteerauksen muodostama seinä pysyy perusmuuria kuivempana.

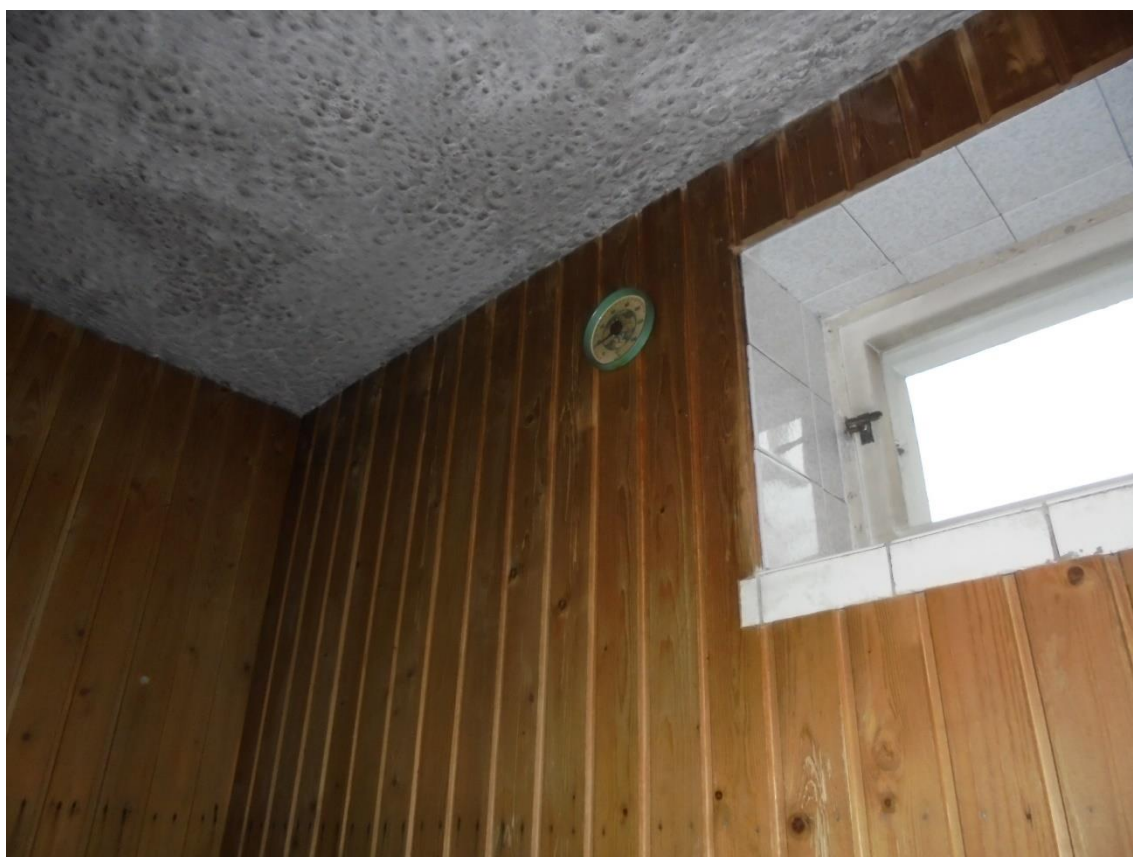
Kuva 12 Vain löylyhuoneen seinissä on puisia koolausrakenteita, mutta ne pääsevät seinäpaneelien tapaan kuivumaan sisätilojen suuntaan. Löylyhuoneessa on perusmuuria vasten alumiinipintainen rakennuspaperi, jonka päällä on koolaus ja paneeli. Lämmöneristettä seinärakenteessa ei havaintojen perusteella ole.

tulee päästä kuivumaan myös sisäänpäin. Rakenteen kannalta olisi parasta, että tiiviitä kalvoja ei olisi sisällä eikä ulkona eli mahdollistettaisiin kosteuden kuivuminen molempiin suuntiin. Rakennusteknisesti tiiviille kalvolle on kuitenkin oikeampi paikka rakenteen lämpimällä puolella eli sisäpuolella kuin ulkopuolella, mutta tällöin tilojen on oltava lämmitetyt. Tiiviin sisäpinnan ja kostean perusmuurin välissä ei kuitenkaan saa olla lämmöneristettä tai puisia koolausrakenteita, sillä rakenteeseen kulkeutuva kosteus ei pääse kunnolla kuivumaan pois. Tästä seuraa yleensä mikrobi- ja lahovaurioita. Puiset koolausrakenteet sekä lämmöneristeet muodostaisivat riskirakenteen kellarin seinissä ja latioissa (kuvat 12 ja 13).

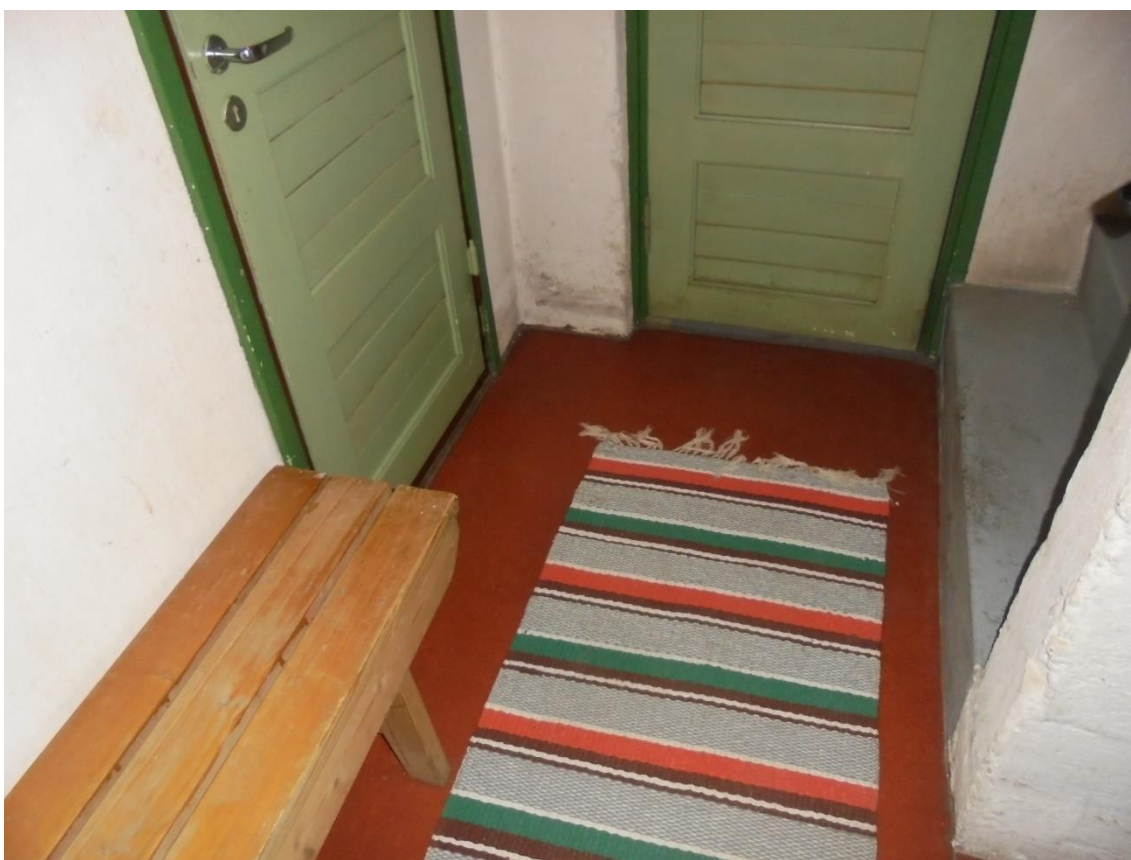
Kuva 13 Osassa kellarin latioissa on muovi- tai linoleummattoa, joka on poistettava. Matto estää lattiarakenteen kuivumisen, jolloin sen alle tiivistyy kosteutta. Kosteus vaurioittaa tiivistä pintarakennetta ja saattaa aiheuttaa mikrobi- ja bakteerikasvustoja.

**Ehdotetut toimenpiteet:** Kellarin lattioista poistetaan sinne myöhemmin lisätyt mattopinnoitteet ja tarpeen vaatiessa betonin pinta desinfioidaan. Kellarin lattioita uusittaessa roskavalu ja sen alla oleva hiekkatäyttö poistetaan. Hiekkatäytön tilalle tehdään kapillaarikatko murskeella tai karkealla salaojasoralla, jonka päälle tulee lämmöneriste, teräsbetonivalu sekä mahdollinen vesikiertoinen lattialämmitys. Lämmöneristeenä voidaan käyttää esimerkiksi salaojittavaa lämmöneristettä, kuten Fuktisolia, Isodräniä tai muuta vastaavaa. Kellarin lattioiden kunnostamisen yhteydessä alkuperäiset valurautaiset viemäriputket sekä valurautaiset lattiakaivot vaihdetaan muovisiin.

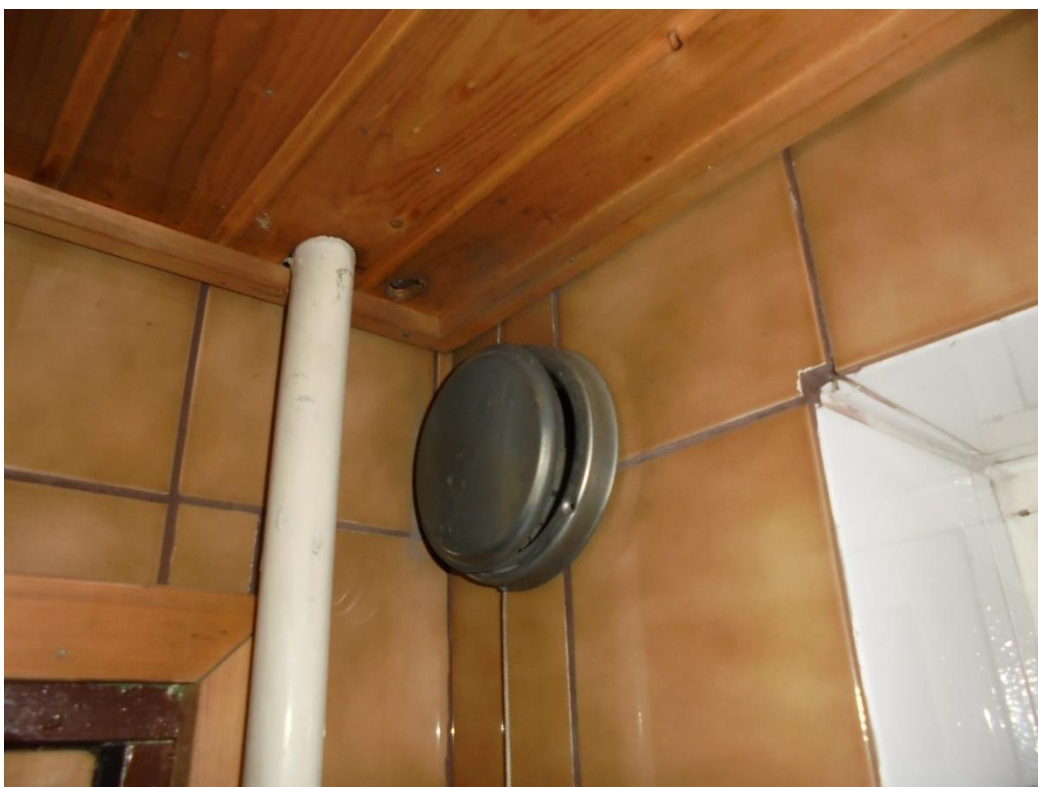
Kuva 14 Poistoilmaventtiili savupiipun ilmahormiin. Tuloilmaventtiilit sijaitsevat ulkoseinissä. Poistoilmaventtiilin tilalle voidaan asentaa poistoilmapuhallin.

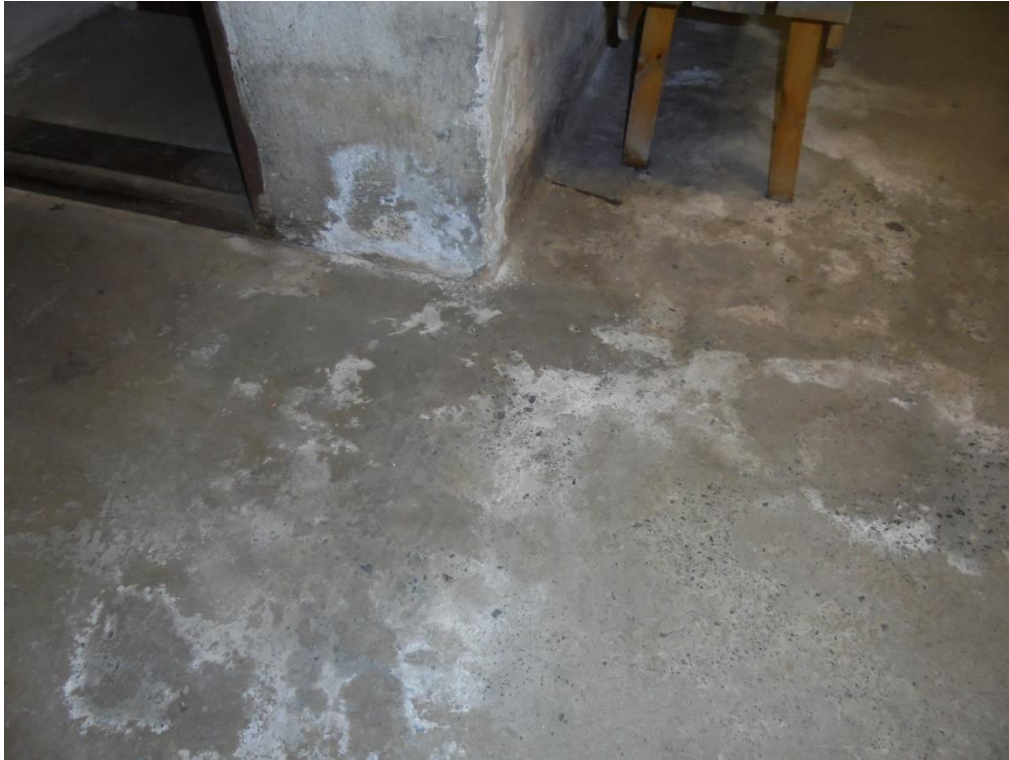
Kellaritilojen seinien alaosissa sekä lattiassa on merkkejä kosteudesta, kuten värimuutoksia, pinnoitteen irtoamista ja kalkkihärmää (kuvat 15 - 17). Nämä ovat tavanomaisia asioita tämän aikakauden rakennuksen kellaritiloissa. Kalkkihärnä on valkoista mineraalia, joita rakenteen lävitse kulkeva kosteus irrottaa perusmuurista. Näistä kosteusjäljistä huolimatta kellaria voidaan pitää kaikesta huolimatta varsin kuivana. Pintakosteusmittarilla lattiaa ja seiniä tutkittaessa löydettiin tavanomaisia merkkejä kosteudesta eli seinien alaosissa kosteutta oli enemmän, kuin yläosissa.

Kuva 15 Kalkkihärmä on tavallinen näky RM-talojen kellareissa.

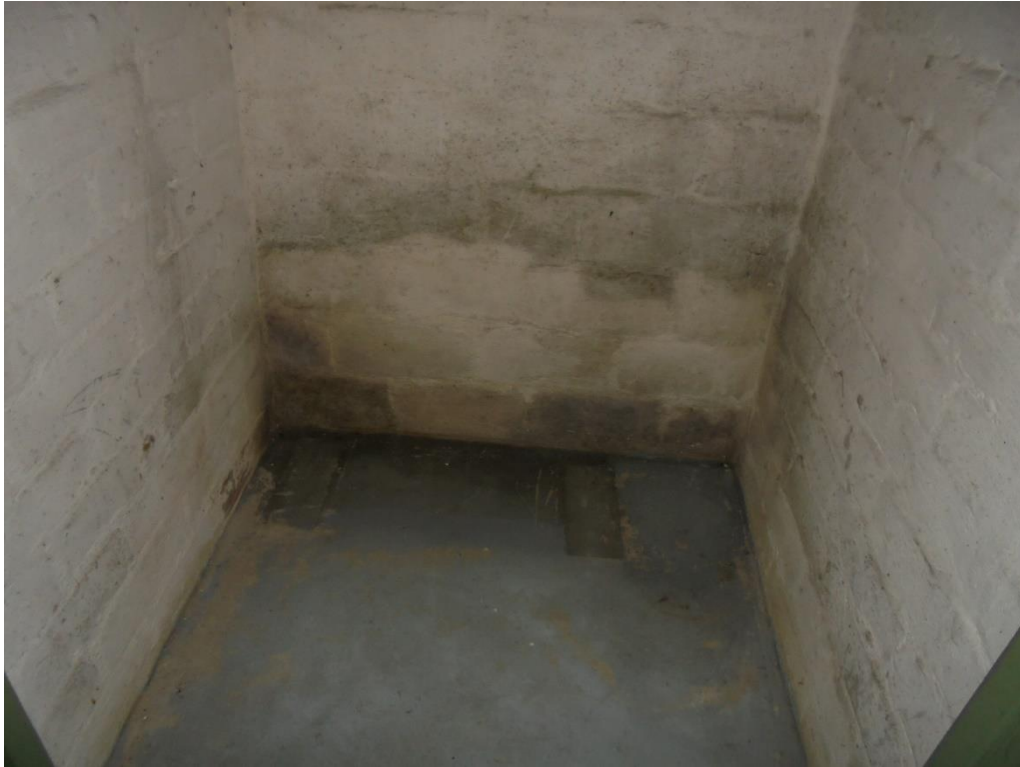
Kuva 16 Värimuutokset ovat tyypillisiä merkkejä kosteudesta kellarissa.

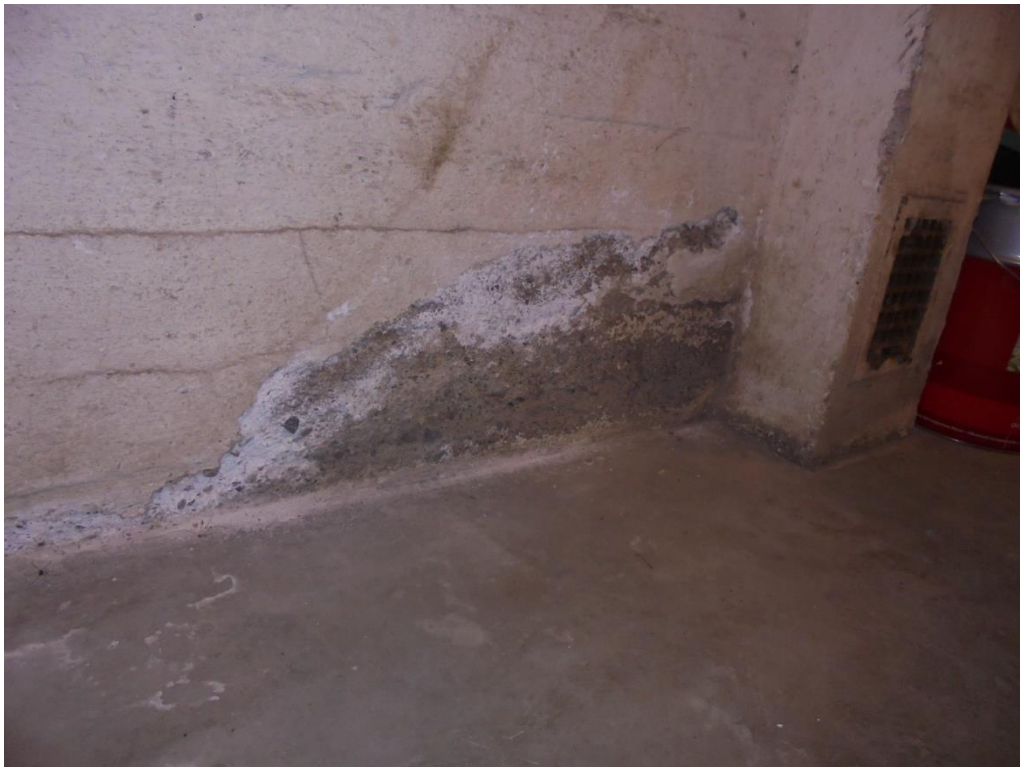
Kuva 17 Seinien alaosien pintakerrosten irtoaminen on myös tavallinen kosteuden merkki. Kellarissa tulee olemaan kunnostamisen ja salaojittamisen jälkeen edelleen kosteutta, sillä vaikka uusien lattioiden alle tehtäisiinkin toimiva kapillaarikatko, niin perusmuurien alle ei ole mahdollista kapillaarikatkoa tehdä.

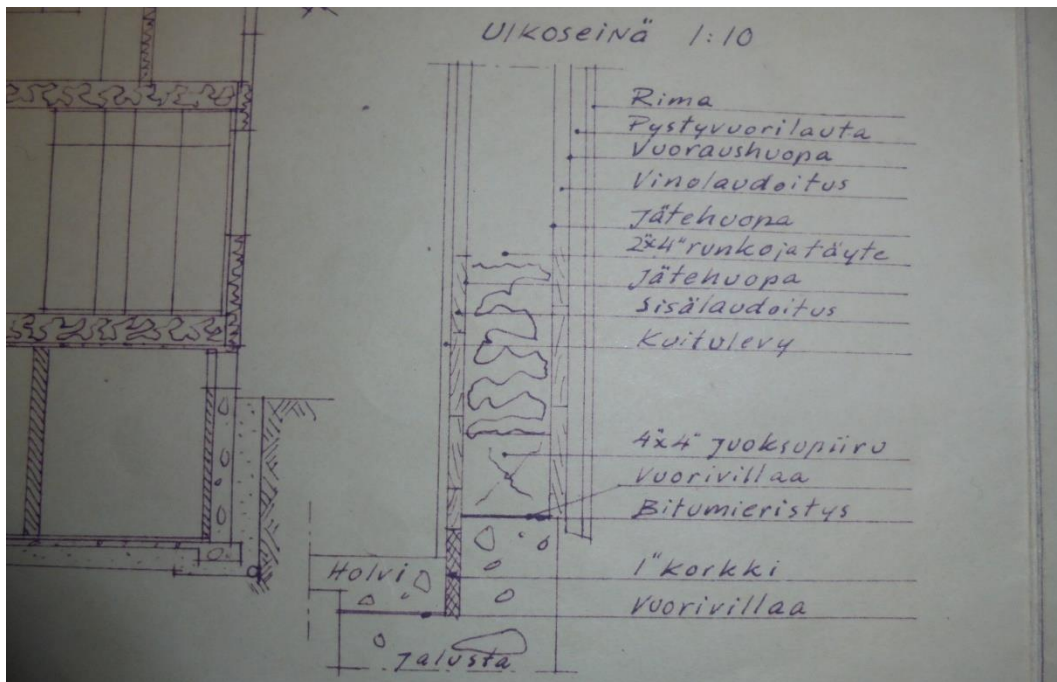
Kuva 18 Rakennekuvaan merkittyä vuoraushuopaa ei rakenteista havaittu.

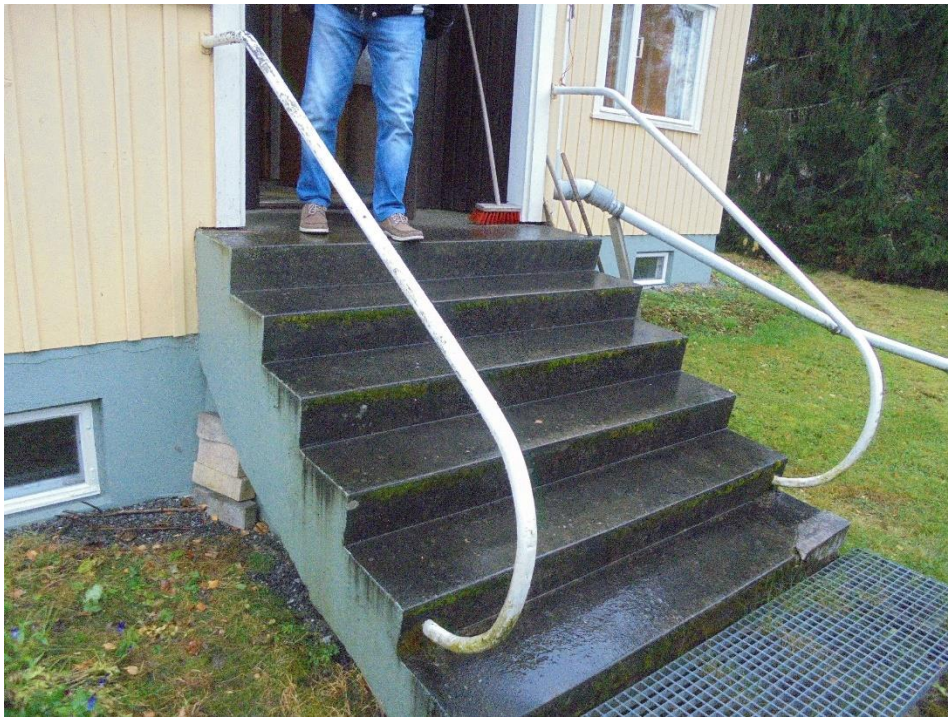
Kuva 19 Portaiden kohdalla on seinärungossa lähes poikkeuksetta pistemäinen lahovaurio. Portaat on poistettava, jotta vaurio on korjattavissa ja jotta se ei uusiutuisi.

**Ehdotetut toimenpiteet:** Ulkovuori ei kaipaa toimenpiteitä osakseen. Kun kuistilla tehdään tulevaisuudessa kunnostustöitä, niin ulko-oven alapuolella todennäköisesti oleva lahovaurio korjataan. Tällöin betoniportaati poistetaan ja ulospäin vääntynyt seinä palautetaan paikoilleen. Seinän paikoilleen vääntämisen ajaksi voi joutua avaamaan ulko- ja sisävuorausta. Sisätilojen kunnostamisen yhteydessä painuneet

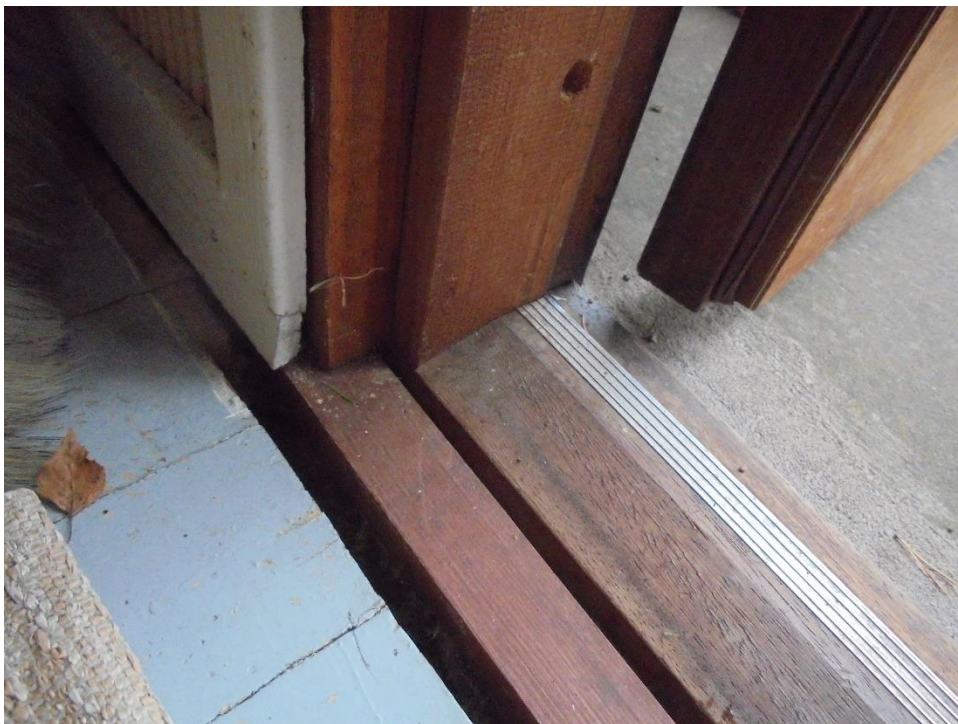
kuivumaan pois, jolloin aiheutuu lahovaurio. Portaat ovat liikkuneet maan routimisen yhteydessä, jolloin portaisiin tuettu kuistin ulkoseinä on liikahtanut ulospäin (kuva 20).

Kuva 20 Portaiden poistamisen jälkeen seinä korjataan takaisin paikoilleen. Uudet portaat tehdään puurakenteisina.

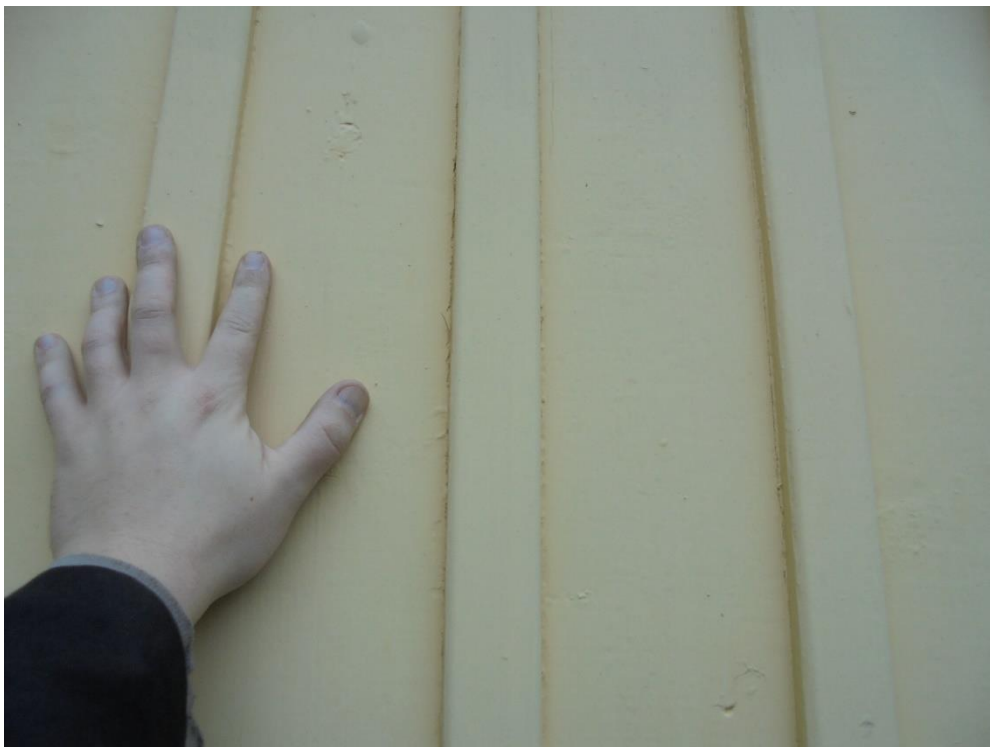
Kuva 21 Ulkovuori on hyvässä kunnossa ja edelleen pitkäikäinen.

Ulkovuoraus on pontattu peiterimalaudoitus (kuva 21). Ulkovuoraus on osittain kulunut, mutta edelleen hyväkuntoinen ja pitkäikäinen. Ulkovuorauksen alla ei ole tuuletusrakoa, koska rakentamisajankohdalla sellaisia ei käytetty. Tuuletusrako ei ole pakollinen, kun käytetään hengittäviä pintakäsittelyjä.

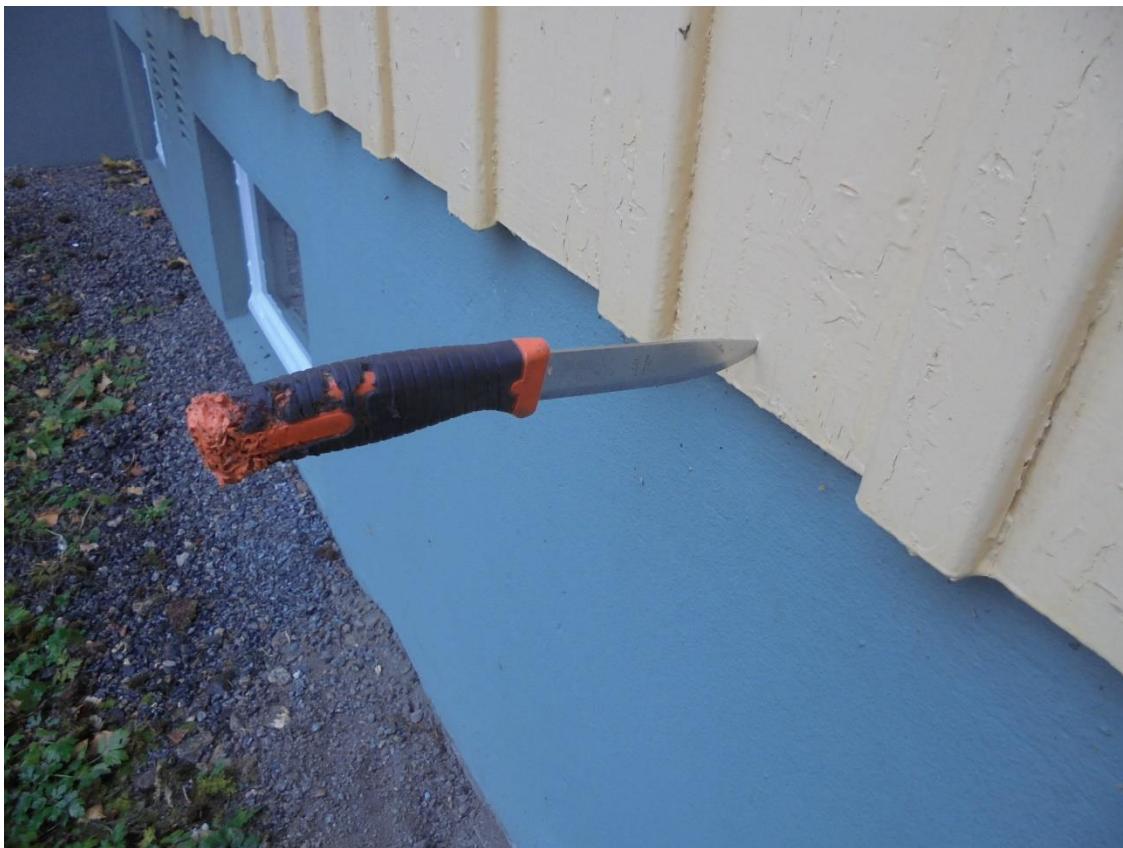
Kuva 22 Edes peiterimalaudoituksen alahelmassa ei ollut lahovaurioita.

Nykyinen pintakäsittely on noin 2-4 vuotta sitten maalattu ja se on Tikkurilan öljymaalia eli Tehoa. Teho on alkydiöljymaali, joka muodostaa vähintäänkin osittain hengittävän kalvon ulkovuoren pintaan. Tiivis maalikalvo saattaisi aiheuttaa lahovaurioita ulkovuoraukseen, kun rakennuksen sisätiloista kulkeutuva kosteus ei pääsisi kuivumaan maalikalvon lävitse ulkoilmaan. Nykyinen pinta on hengittävä ja siitä ei havaittu aiheutuneen vaurioita ulkovuoreen. Merkkejä vaurioista olisivat mm. maalipinnan kupliminen, irtoaminen sekä ulkovuorilautojen lahovauriot. Lahovaurioita ei havaittu edes pystysuuntaisten lautojen alapäistä, jotka ovat herkimmin vaurioituva osa ulkovuoresta (kuva 22). Ulkovuoraus alkaa ensimmäisenä tuhoutua alahelmastaan

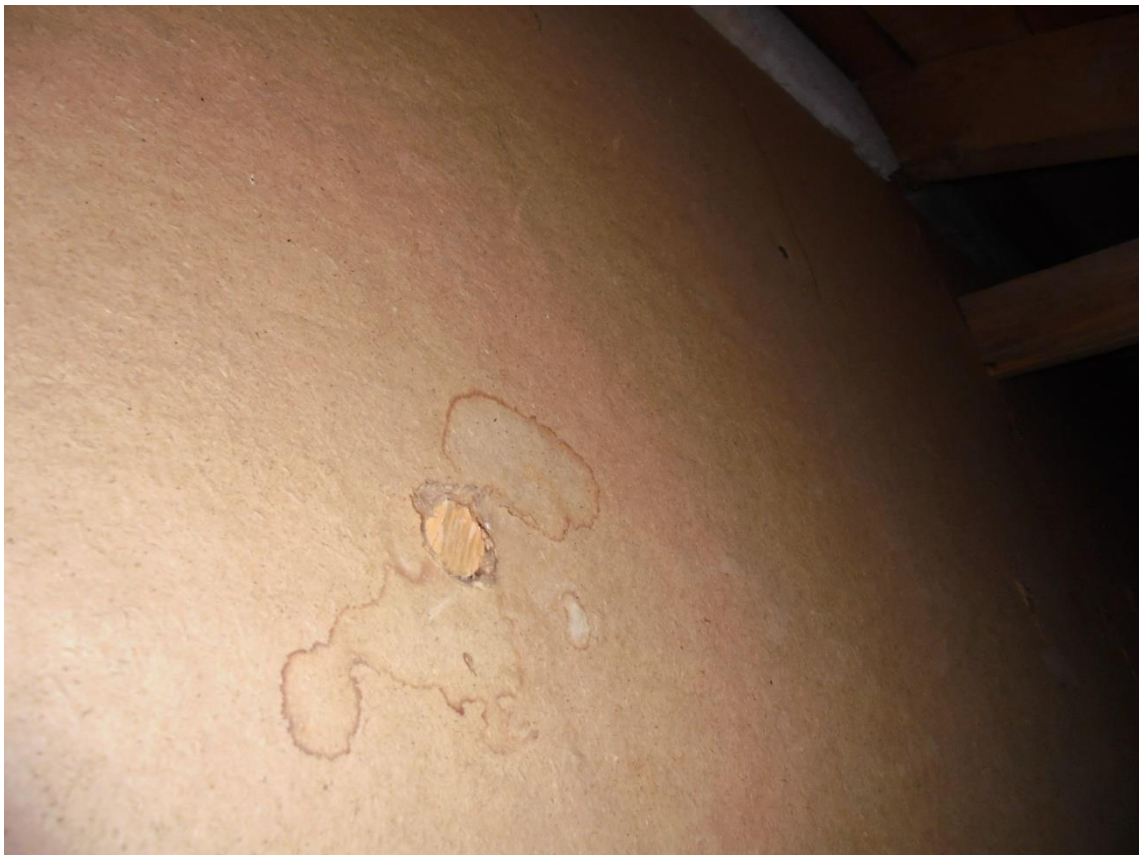
Kuva 23 Ureavaahtoreikä yläkerran kadunvarsijulkisivun puoleisessa sivuvintissä.

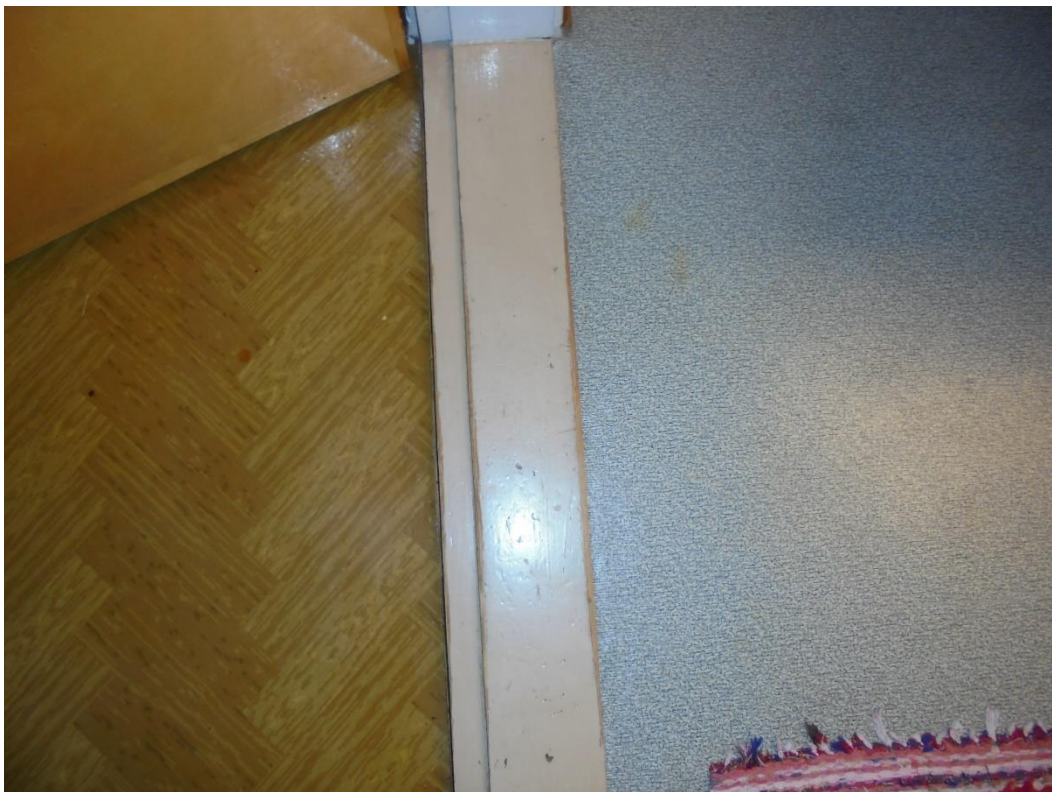
Tämän kuntoarvion yhteydessä ei avattu lattioita rakenteiden ja niiden kunnon tarkempaa selvitystä varten. Päällisin puolin lattiat ovat tukevat, suorat ja hyvässä kunnossa, joten ei ole syytä olettaa, että alapohjarakenteeseen liittyisi ongelmia. Lattioissa ei havaittu ylimääräistä notkumista tai muuta vastaavaa, joka indikoisi mahdollisista lahovauriosta (kuva 24).

Kuva 24 Lattioiden pintamateriaali on pääsääntöisesti linoleum- tai strakulamattoa, jonka alapuolella on joko alkuperäinen ponttilautalattia tai ns. raakalaudoitus.

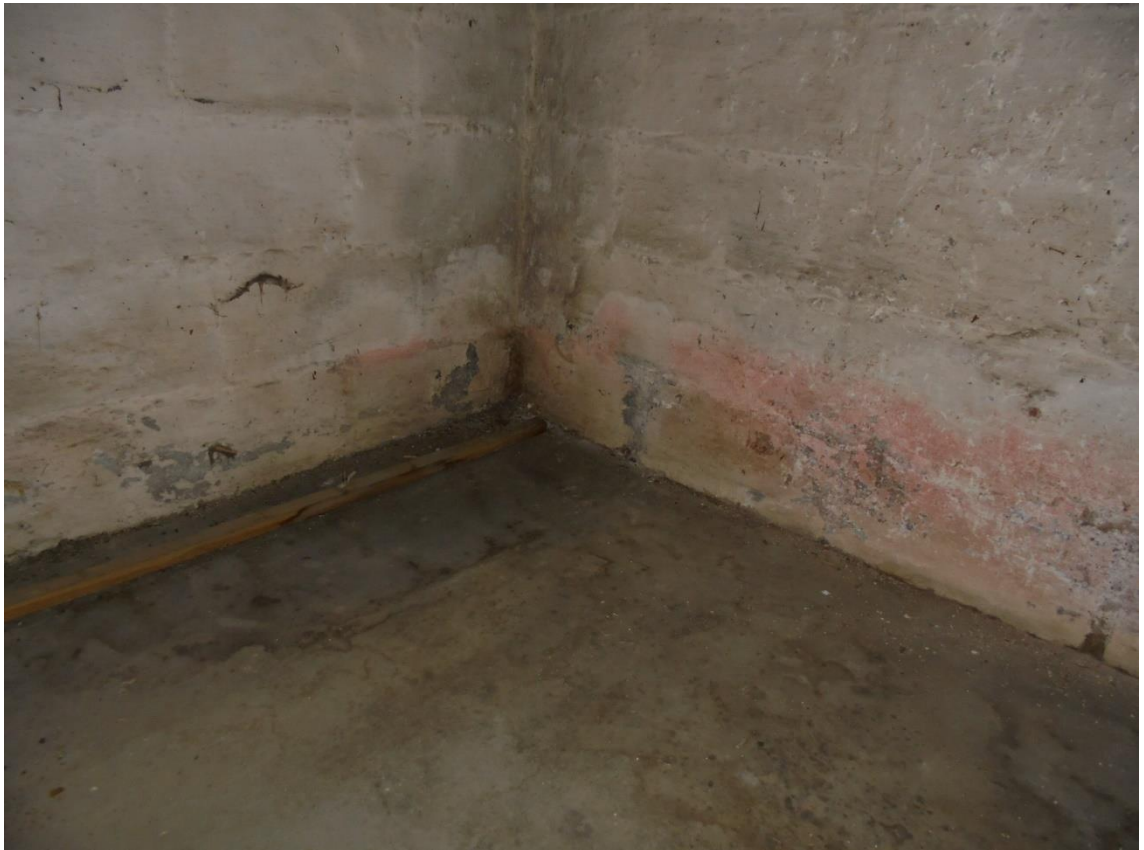
alkuperäisten lattioiden päälle. Valtaosa kellarin lattiosta on alkuperäisiä ns. roskavaluja (kuva 25). Roskavalussa on ohuehko ja raudoittamaton betonivalu, jonka alla on hiekkatäyttö. Hiekkatäyttö nostaa maaperän kosteutta kapillaarisesti ylöspäin, jolloin betoni pysyy kosteana ja kuivuu kellarin sisätiloihin. Osassa kellarin huoneita on lattiaan lisätty muovi- tai linoleummattoja, jotka eivät päästä kosteutta lävitse. Kyseiset matot on poistettava. Rakenteet ja materiaalit ovat kauttaaltaan tavanomaisia ja hyväkuntoisia.

Kuva 25 Roskavalu on ohut ja yleensä raudoittamaton. Roskavalulle on ominaista runsas halkeilu, sillä sen alla oleva hiekkatäyttö painuu yleensä epätasaisesti ja tällöin raudoittamaton betoni halkeaa.
