# KUNTOTARKASTUKSESTA

xxx otti allekirjoittaneeseen yhteyttä koskien myynnissä olevan, vuosina 1958-1963 rakennetun, pystyrunkoisen ja purueristeisen rakennuksen kunnon selvittämistä (Kuva 1). Sähköpostikeskustelussa päädyttiin suorittamaan rakennuksesta kuntotarkastus, jonka yhteydessä annettaisiin korjausehdotukset. Kuntotarkastuksen yhteydessä xxx ja xxx kertoivat tietonsa rakennuksen historiasta ja aiemmista kunnostustöistä.

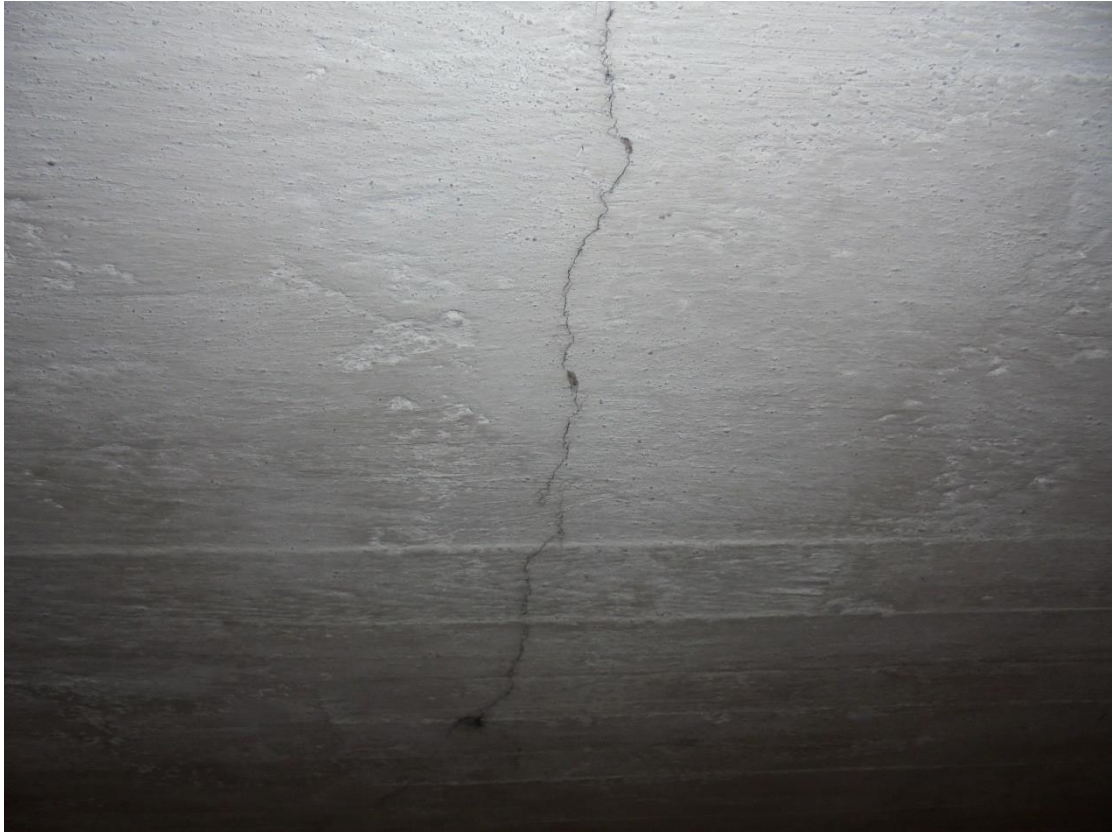
Kellarin kautta betoniholvissa oli nähtävissä halkeamia (kuva 26). Halkeamien syy ei selvinnyt, mutta halkeamat ovat vanhoja. Ne eivät siis ole muodostuneet lähiaikoina. Todennäköisesti halkeamat johtuvat rakenteiden epätasaisesta painumisesta, vaikka asuintilojen sisäpinnoissa ei viitteitä liikkumisesta ollutkaan. Kyseessä voi olla myös ohuen ja heikosti raudoitetun betonivalun virttyminen. Betoniholviin kohdistuu ainoastaan alakerran lattiarakenteiden paino eli ne eivät ole suurenkuormituksen alaisena. Halkeamat eivät edellytä toimenpiteitä, mutta niitä kannattaa tarkkailla.

Kuva 26 Lähes kaikissa huoneissa kellarissa oli nähtävissä betoniholvin halkeilua.

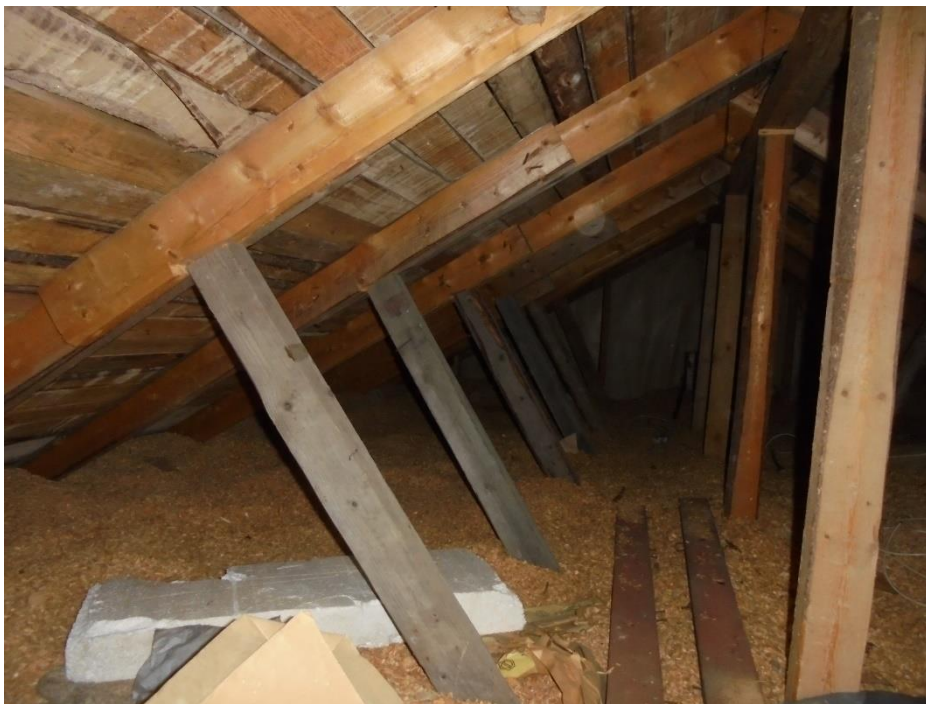
Kuva 27 Vesikaton rakenteet olivat havaituilta osin kuivat ja terveet.

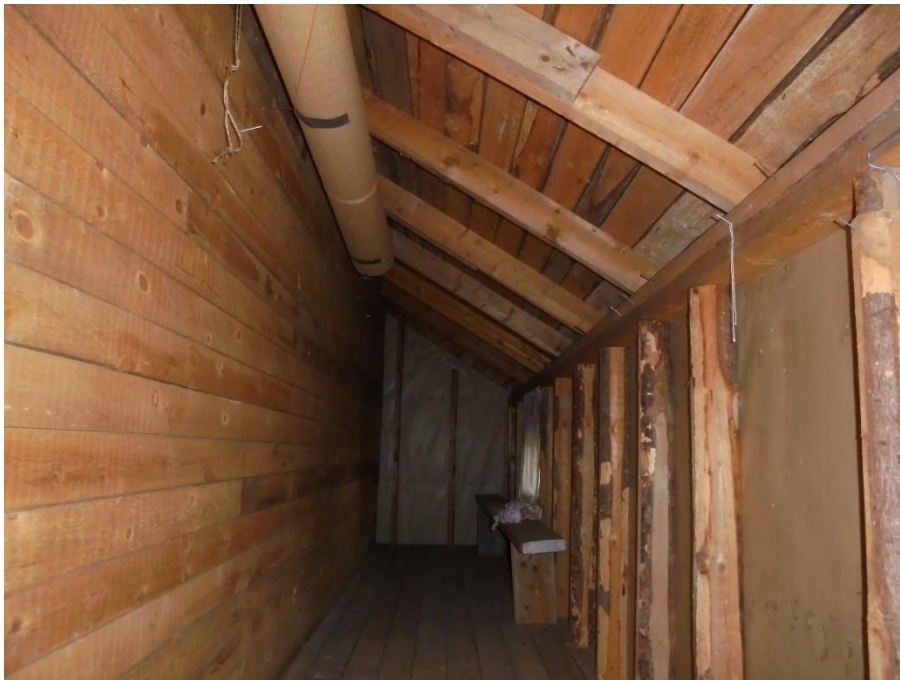
Kuva 28 Yläkolmiosta tai sivuvinteiltä käsin ei ollut havaittavissa uusia tai vanhoja kattovuotoja. Sivuvinteissä ei ole tuuletusaukkoja eikä niiden puhkaisemiselle havaittu tarvetta.

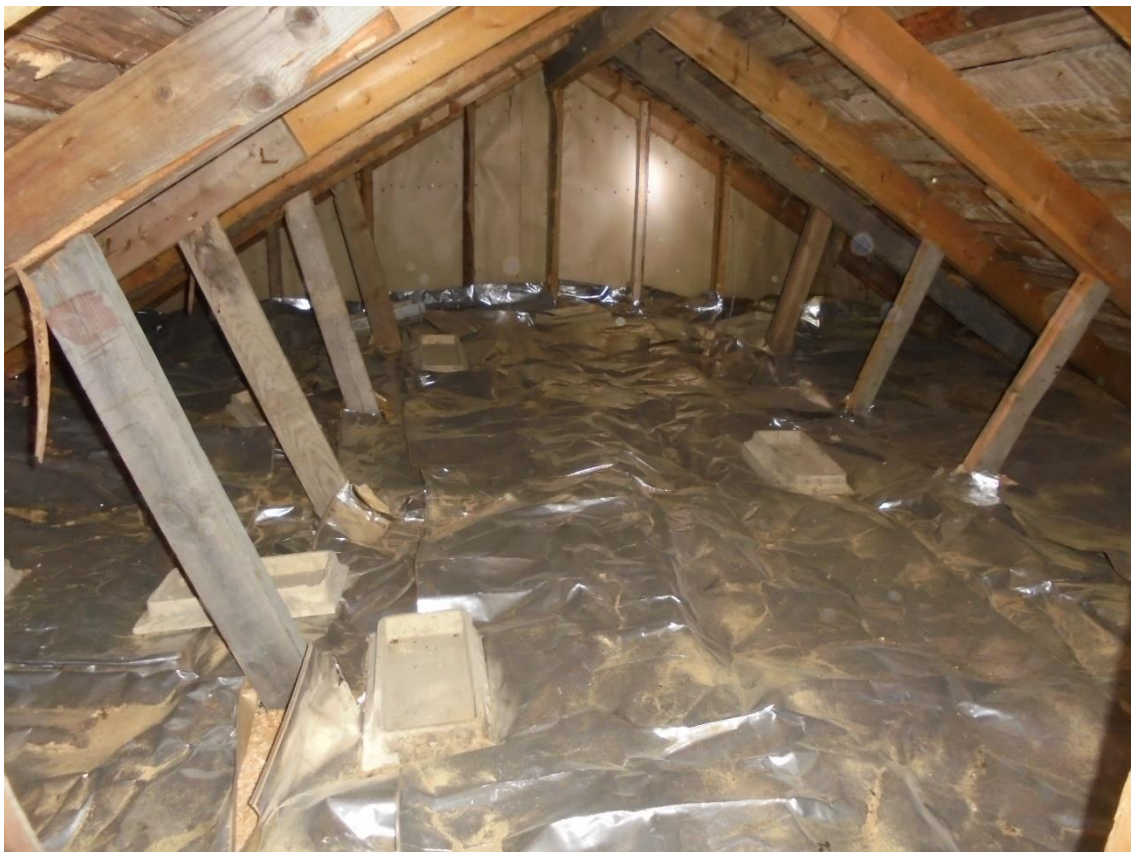
Yläpohjan lämmöneristeenä on kutterinlastua ja sahanpurua, jonka päälle on lisätty osittain todennäköisesti 1980-luvulla alumiinipintaista rakennuspaperia, joka muodostaa osittaisen höyrynsulun rakenteen väärälle puolelle (kuva 29). Tällöin on riski, että alhaalta ylöspäin nousevaa kosteutta tiivistyy sen alapintaan. Tästä ei kuitenkaan havaittu merkkejä.

Kuva 29 Alumiinipaperi eli kinkkupahvi on poistettava yläpohjasta.

**Ehdotetut toimenpiteet:** Vesikatteen uusimiseen on varauduttava, mutta asialla ei ole kiire. Lapetikkaiden kohdalla olevat rikkoontuneet tiilet vaihdetaan uusiin. Myös lapetikkaiden vaihtamiseen varaudutaan, mutta käytännön syistä vaihto kannattaa tehdä vasta vesikatteen vaihtamisen tai kunnostamisen yhteydessä. Yläkolmioon lisätyt kinkkupahvit poistetaan.

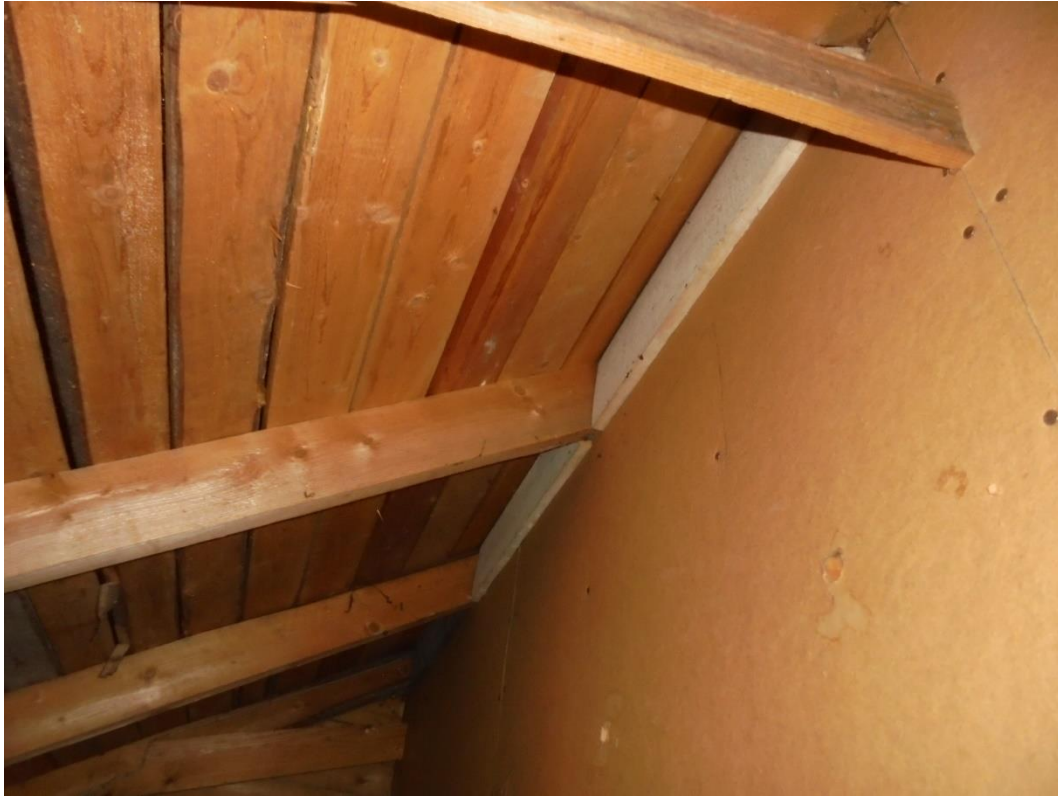
Eristettyihin vinolappeisiin liittyy tälle aikakaudelle tyypillinen riskirakenne (kuvat 30 ja 31). Lämmöneristeen ja vesikattorakenteen välissä pitäisi olla toimiva tuuletusrako, joka on räystäältä tai sivuvintiltä asti avoinna kylmään yläkolmioon. Nyt sahanpuru sekä kutterinlastu ovat vesikatteen aluslaudoituksessa kiinni. Koska aluslaudoituksen päällä on bitumikermi, niin kyseessä on riskirakenne. Tällöin huonetiloista vinolappeiden läpi nouseva kosteus ei pääse kuivumaan lämmöneristeen ja tiiviin aluskatteen välistä. On olemassa riski, että tällöin lämmöneristeen muodostuu mikrobi- ja bakteerivaurioita. Edellä mainituista ei ensisijaisesti kulkeudu itiöitä huonetiloihin, sillä yläpohjarakenteissa on aina kova ylipaine alipaineen sijaan. Näin ollen virtausuunta ilmavuodoista ja epätiiveyskohdista on sisältä ulospäin, ei ulkoa sisäänpäin. Yläkolmion kautta lämmöneristettä oli siirrettävissä sivuun ja siinä yhteydessä lämmöneristeestä, aluslaudoituksesta tai kattotuolien selkäpuista ei havaittu värimuutoksia.

Kuva 30 Tuuletusrakojen tulisi olla alapäistään auki kylmälle sivuvintille...

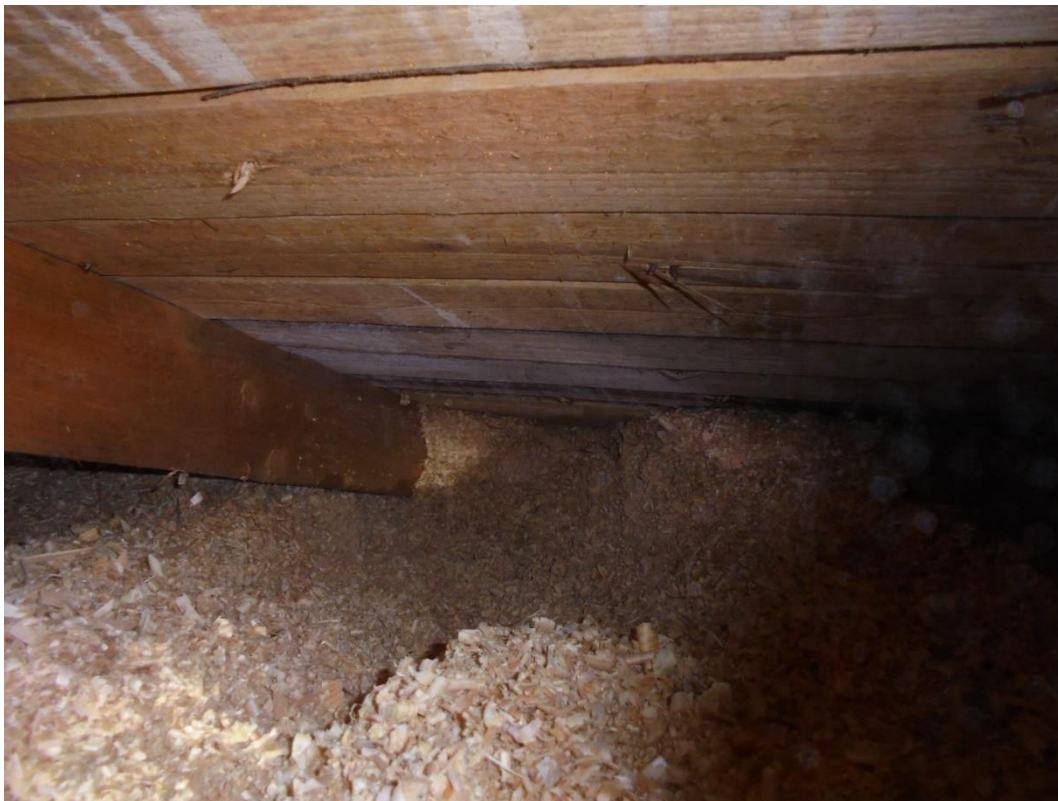
Kuva 31 ...ja yläpäistään auki kylmään yläkolmioon. Rakenteista ei havaittu vaurioita riskirakenteesta huolimatta, kun lämmöneristeitä siirrettiin sivuun.

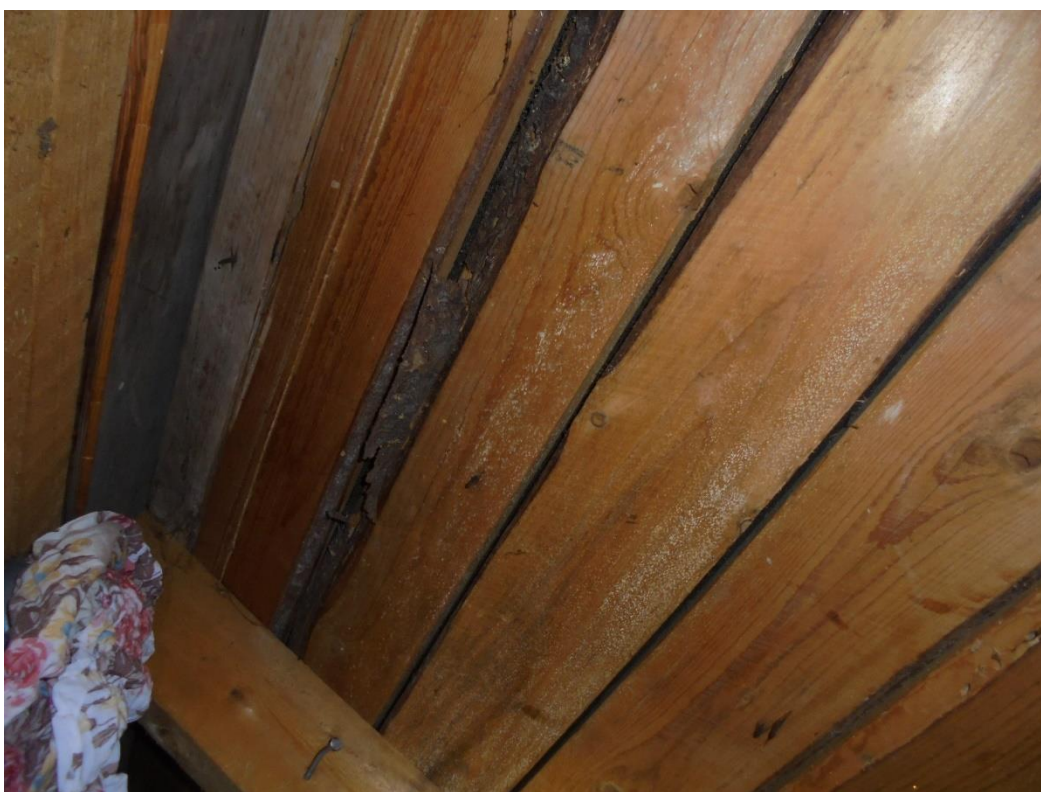
Kuva 32 Etupihan puoleiselle sivuvintille on johdettu yksi poistoilmahormi, josta virtaa lämmintä ilmaa sivuvinttiin. Lämmin ilma muodostaa tarpeetonta kosteuden kondensoitumista viileään vinttiin, joten poistoilmahormi on tukittava. Hormin kohdalla aluslaudoituksessa oli nähtävissä kevyttä homekasvustoa, joka ei muodosta terveysriskiä sivuvintillä ja ei vaadi toimenpiteitä.

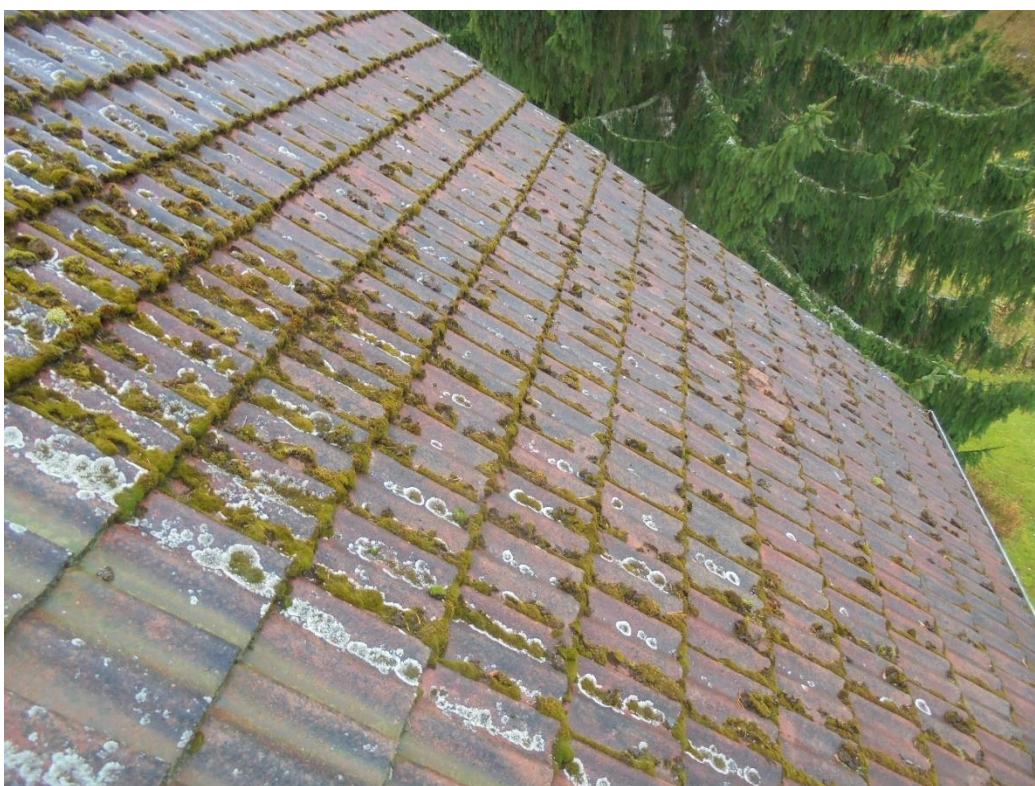
Kuva 33 Vesikatolla kasvaa sammalta. Jos sammalta poistetaan katolta, niin se on tehtävä lapetikkaiden päältä, sillä hauraat tiilet eivät kestä katolla kulkemista.

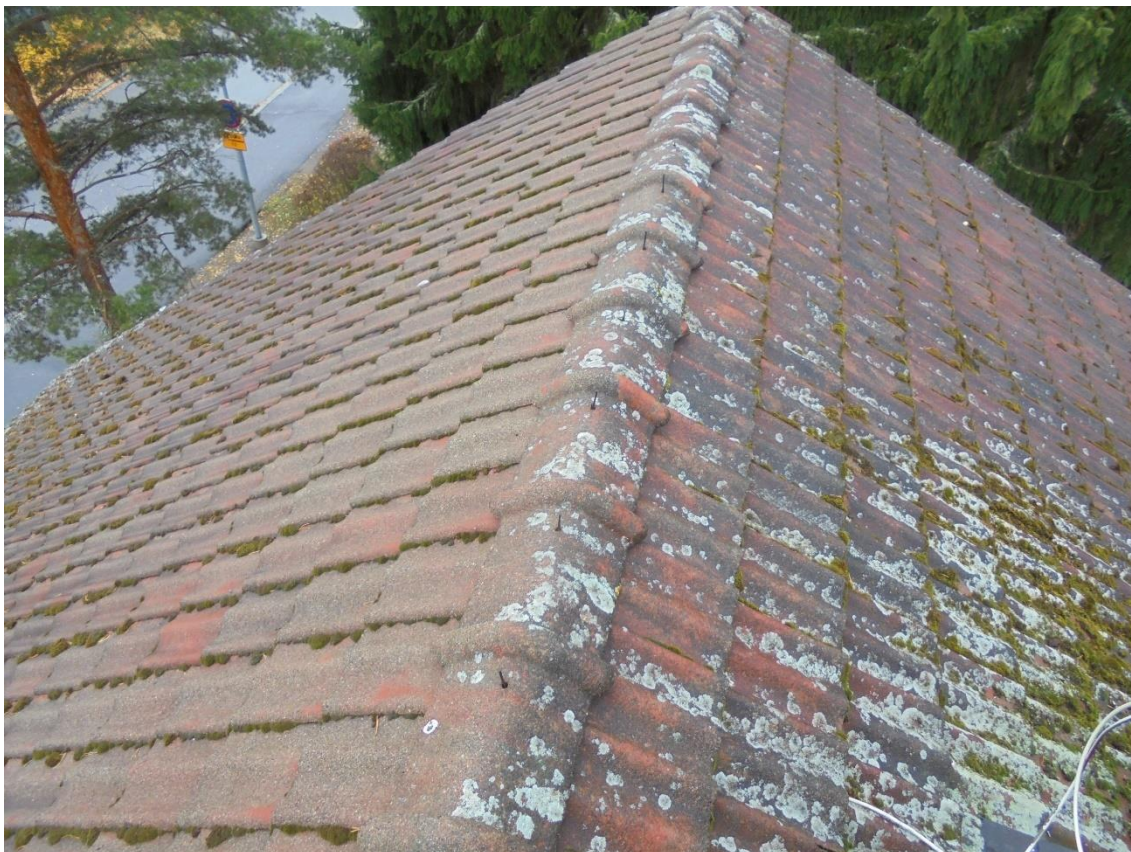
Kuva 34 Etupihan puoleinen kattolape on hieman sammaloituneempi kuin kadunvarsijulkisivun lape.

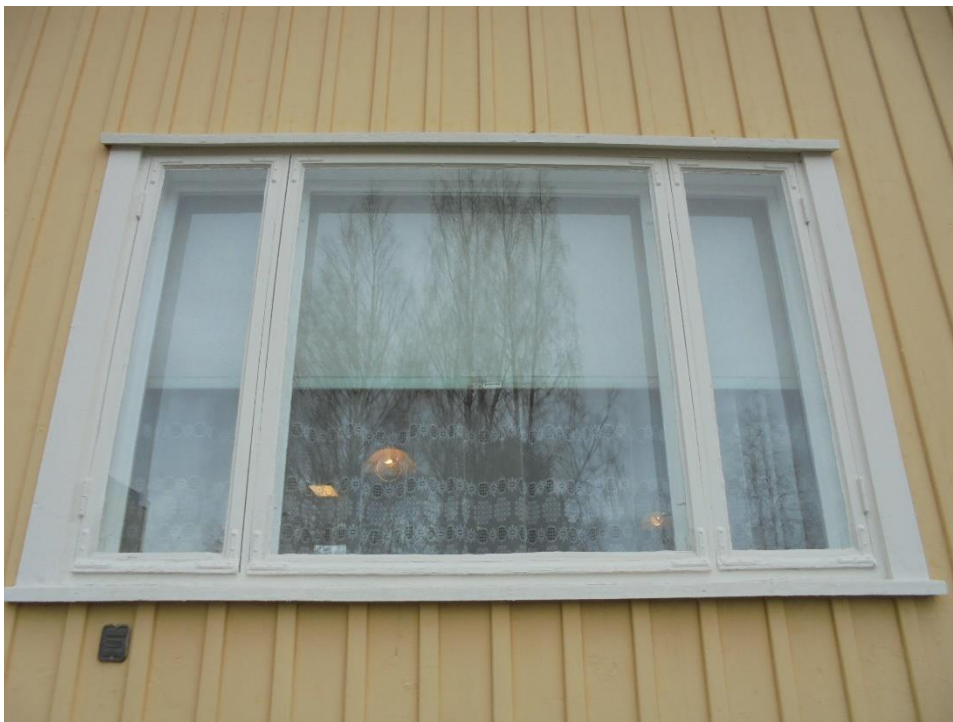
Kuva 35 Ikkunat ovat alkuperäisiä sisään-ulosaukeavia puuikkunoita.

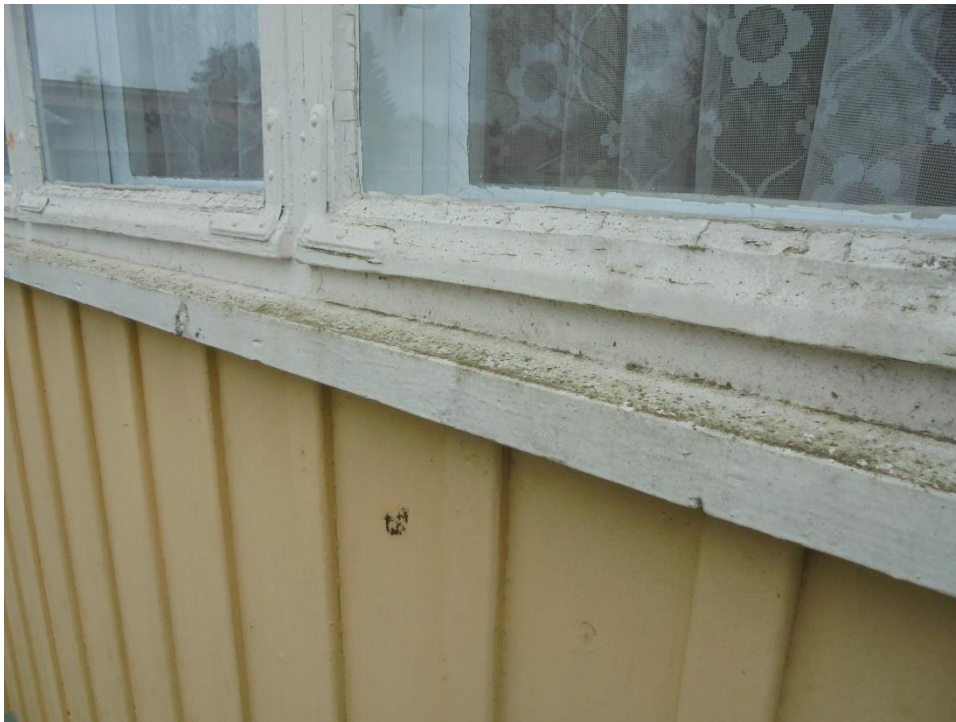
Kuva 36 Suojapellityksen sijaan ikkunoissa on puinen ikkunapenkki, josta ei havaittu lahovaurioita tai epätiiveyttä.

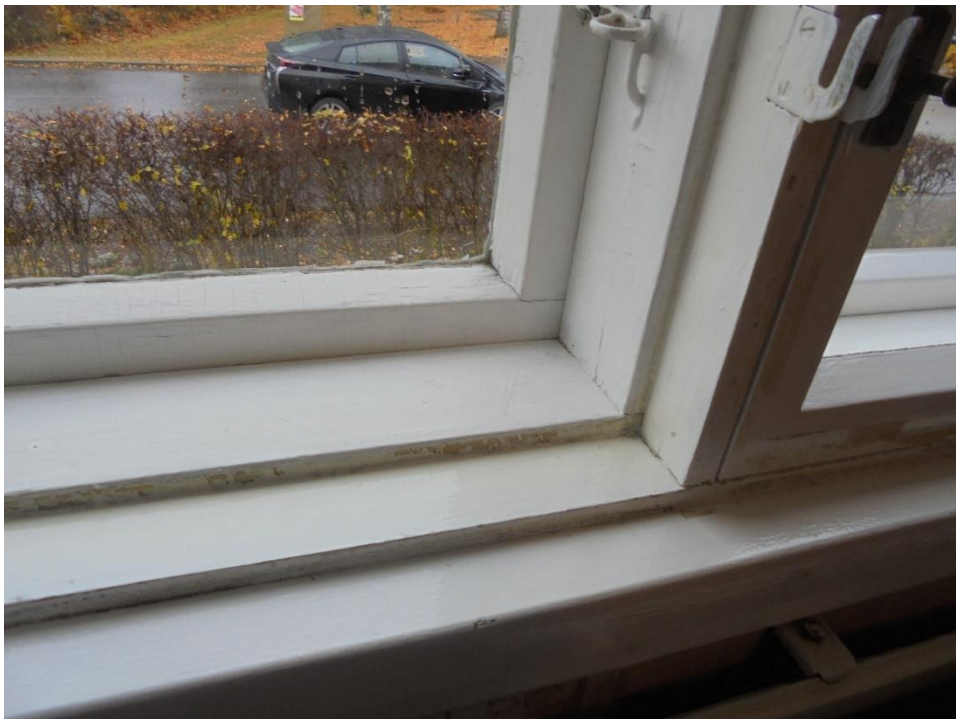
tai täysin tiivistämätön, jotta sen pintaan tiivistyvä kosteus pääsee kuivumaan pois ulkoilmaan. Sisäpuitteisiin on lisätty vain osittain tiivisteet (kuva 37).

Kuva 37 Sisäpuitteiden käyttömukavuutta sekä energiataloudellisuutta voidaan parantaa lisäämällä niihin tiivisteet.

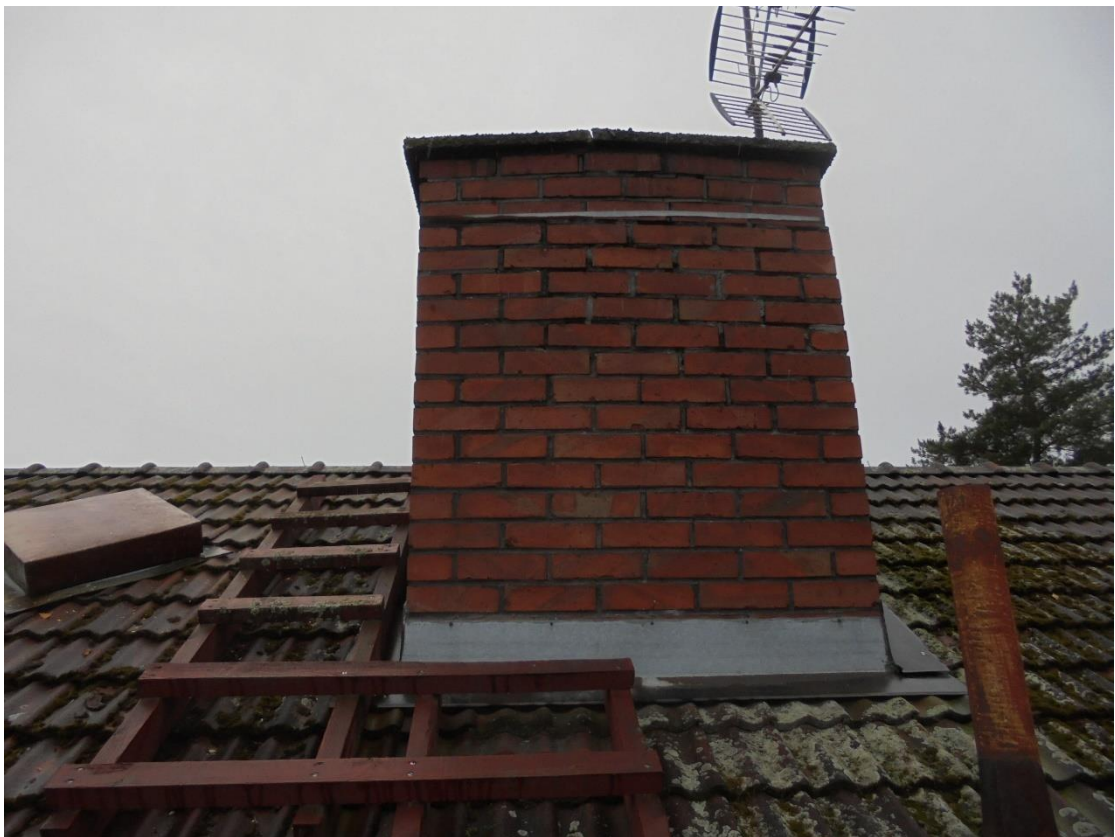
Kuva 38 Piippua ei ole pellitetty tai hatutettu. Hattu on hyödyllisempi, kuin pellitys.

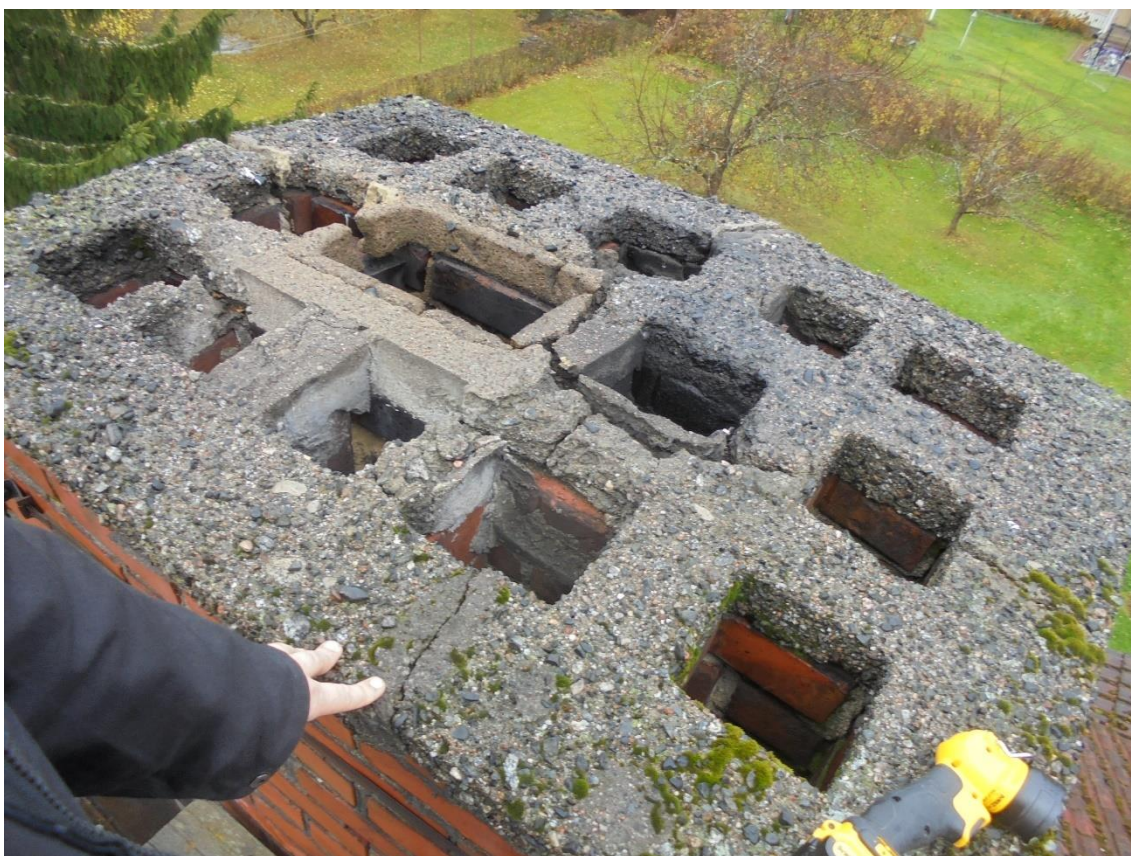
Kuva 39 Hormeja on yhteensä 14 kappaletta. Hormin päällä oleva suojavaalu on uusittava.

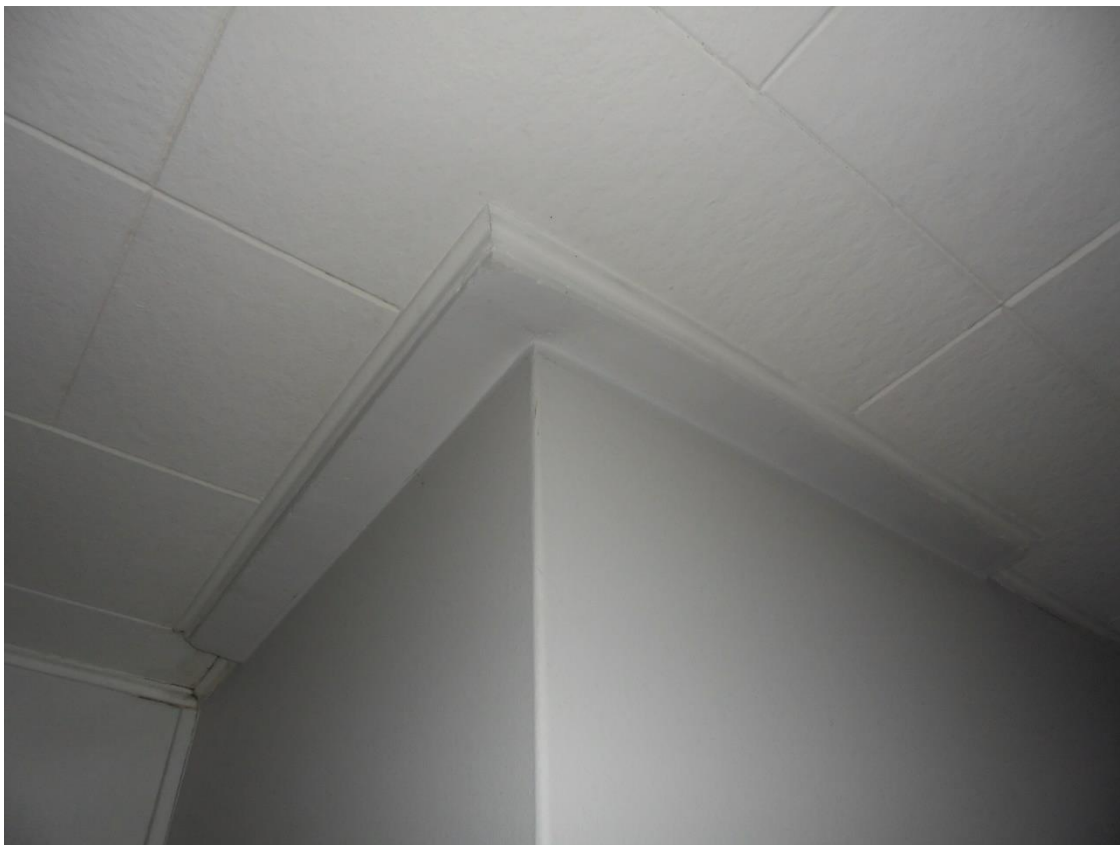
Savupiipun läpivienti ylä- ja välipohjasta on paloturvallinen. Läpiviennin kohdat on varustettu ns. tuplamuurauksella sekä mahdollisesti lisäksi hiekkalaatikolla, jotka ovat vanhoja paloturvallisuusrakenteita (kuva 40). Nämä eristävät hyvin kuumien savukaasujen lämpötilan, jolloin piipun kyljet eivät lämpene yläpohjan lämmöneristeiden korkeudella. Varsinaisia tulisijoja on vain kaksi kappaletta eli saunassa oleva puukiuas ja pesuhuoneen vesipata. Näiden lisäksi kellarissa on öljypoltin.

Kuva 40 Läpivientien yhteydessä on tuplamuuraus.

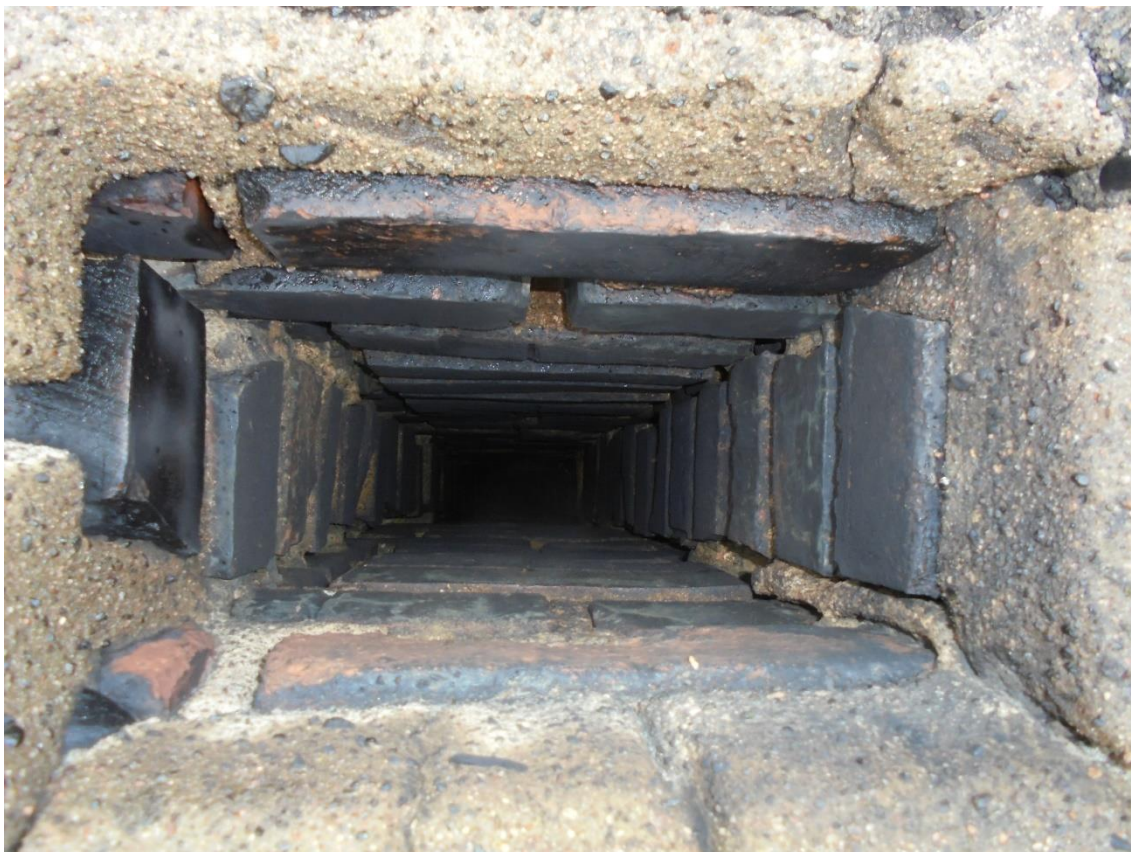
Öljylämmitys rapauttaa savuhormia, sillä öljyn palaessa vapautuu rikkiä, joka syövyttää tiiliä sekä saumoja. Lisäksi öljykattilan savukaasut sisältävät paljon kosteutta, joka yhdistettynä mataliin savukaasujen lämpötiloihin kondensoituvat öljyhormin pintaan matkalla ylöspäin savupiippua. Öljypolttimen hormiin ei ole asennettu haponkestävää teräsputkea, joka kestäisi öljypolttimen savukaasujen rapauttavan vaikutuksen. Tästä johtuen öljykattilan hormi on pahasti rapautunut (kuva 41).

Kuva 41 Öljykattilan hormi on varustettava haponkestävällä teräsputkella. Jos lämmitysmuotoa ollaan vaihtamassa, niin putkitus voidaan jättää tekemättä.

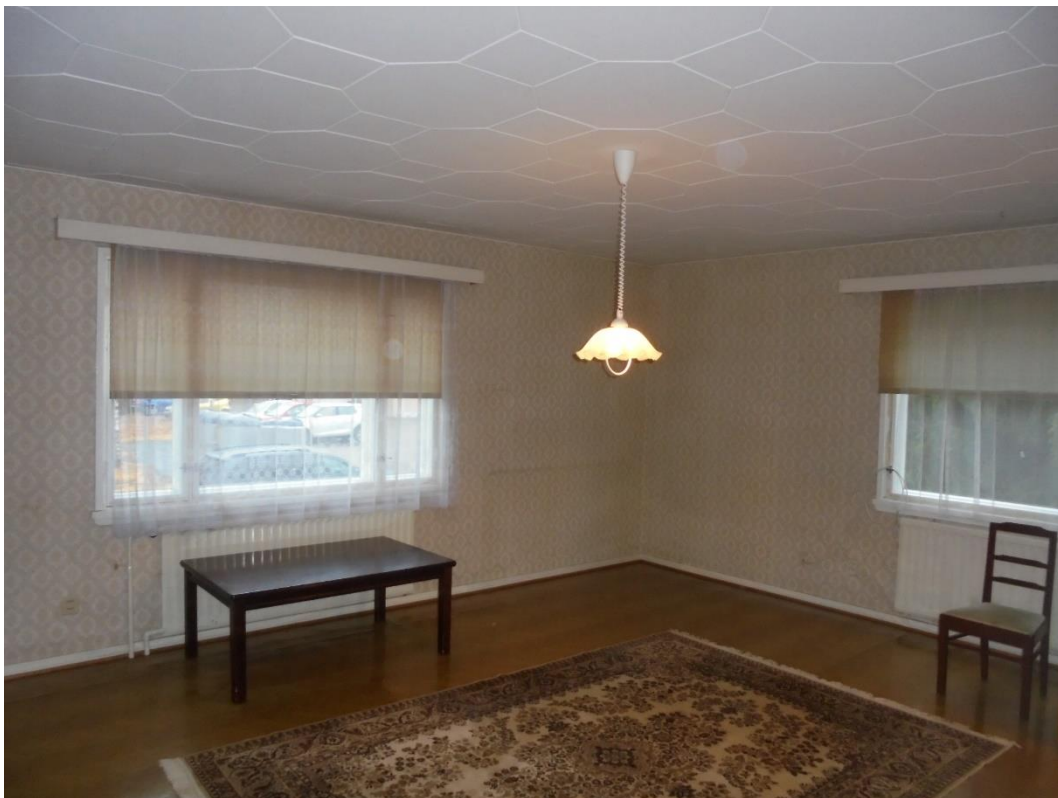
Kuva 42 Pinnat ovat siistejä ja hyväkuntoisia, mutta ikääntyneitä.

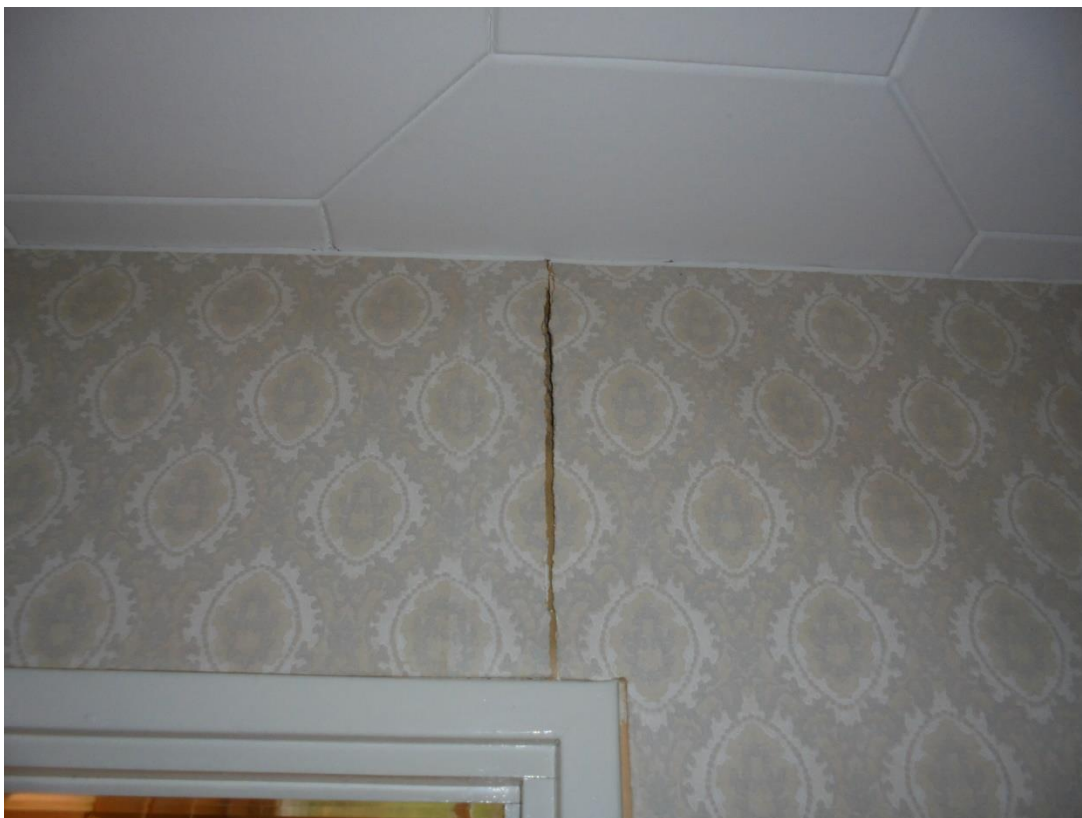
Kuva 43 Pinkopahvin repeäminen ei johdu rakennuksen liikkumisesta, vaan pinkopahvin kuivumisesta ilmankosteuden muuttuessa. Havaitut halkeamat eivät johdu rakenteiden liikkumisesta.

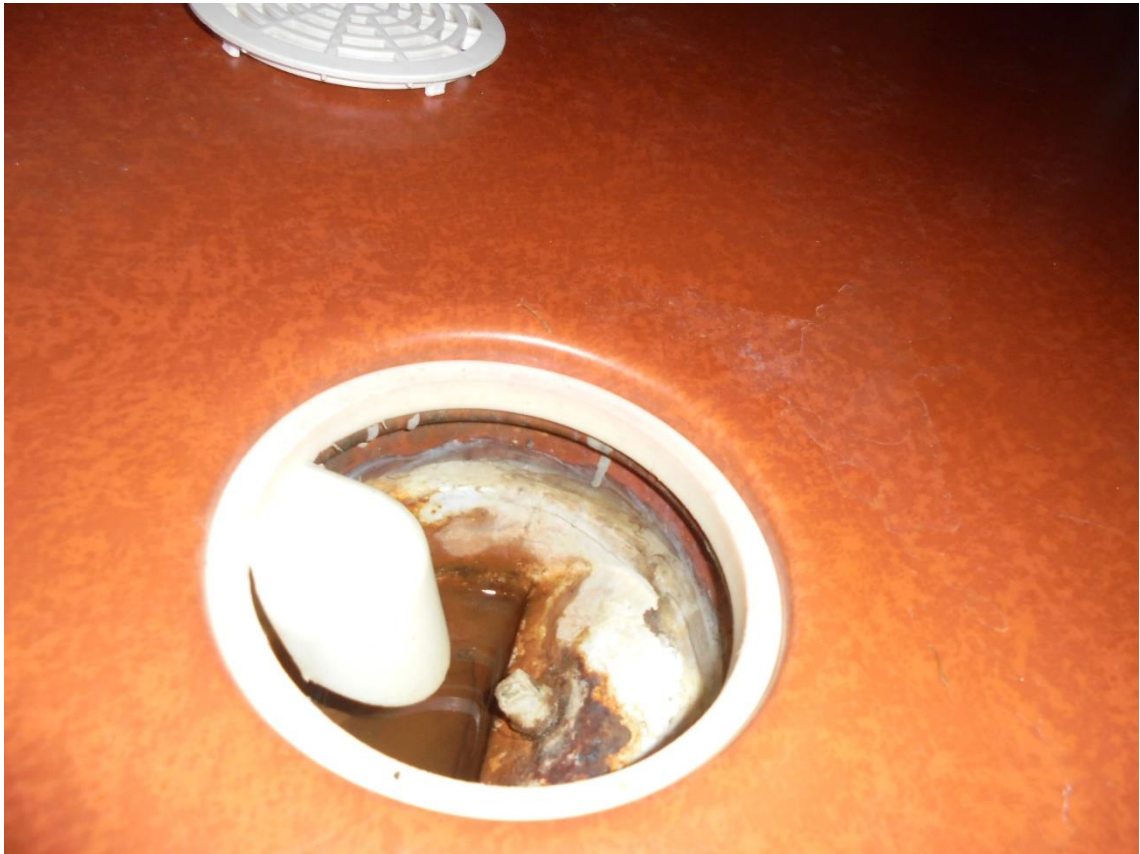
Alakerran WC-pesuhuone on kunnostettu 1980-luvulla. Tällöin lattiaan on valettu uusi betonivalu alkuperäisen lattian päälle, joten viemärikaivossa on korokerengas (kuva 44). Lattia on märkätilan muovimattoa ja seinät muovitapettia. Lattian muovimatto nousee ylös seiniä vasten ja muovitapetti liittyy siihen teknisesti oikealla tavalla, jolloin maton alle ei kulkeudu vettä (kuva 45). Lattiassa on kallistukset, jotka viettävä lattiakaivoa kohti. Seinän ja lattian pinnat ovat ehjiä, mutta lavuaarin kohdalta lattiasta havaittiin kohonnutta kosteutta. Kohonnut kosteus voi johtua rakenteiden alla olevasta viemäriputkesta, jonka pintakosteusmittari aistii. Kylpyhuoneen seiniin on lisätty todennäköisesti 3mm kovalevy. Kylpyhuoneen länsinurkassa kovalevy on irronnut kiinnitysalustasta, joka voi viitata mahdolliseen kosteusvaurioon. Pintarakenteista ei

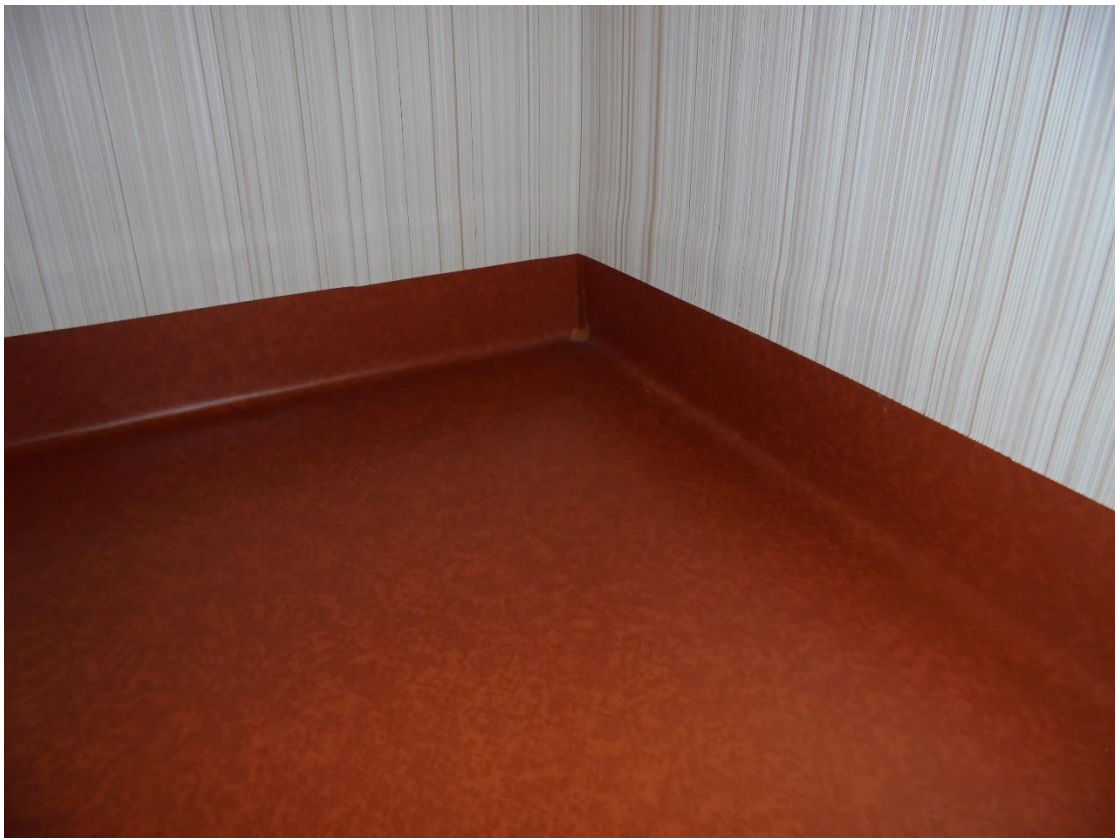
Kuva 45 Muovimatolla on muodostettu vesieristetty kaukalo.

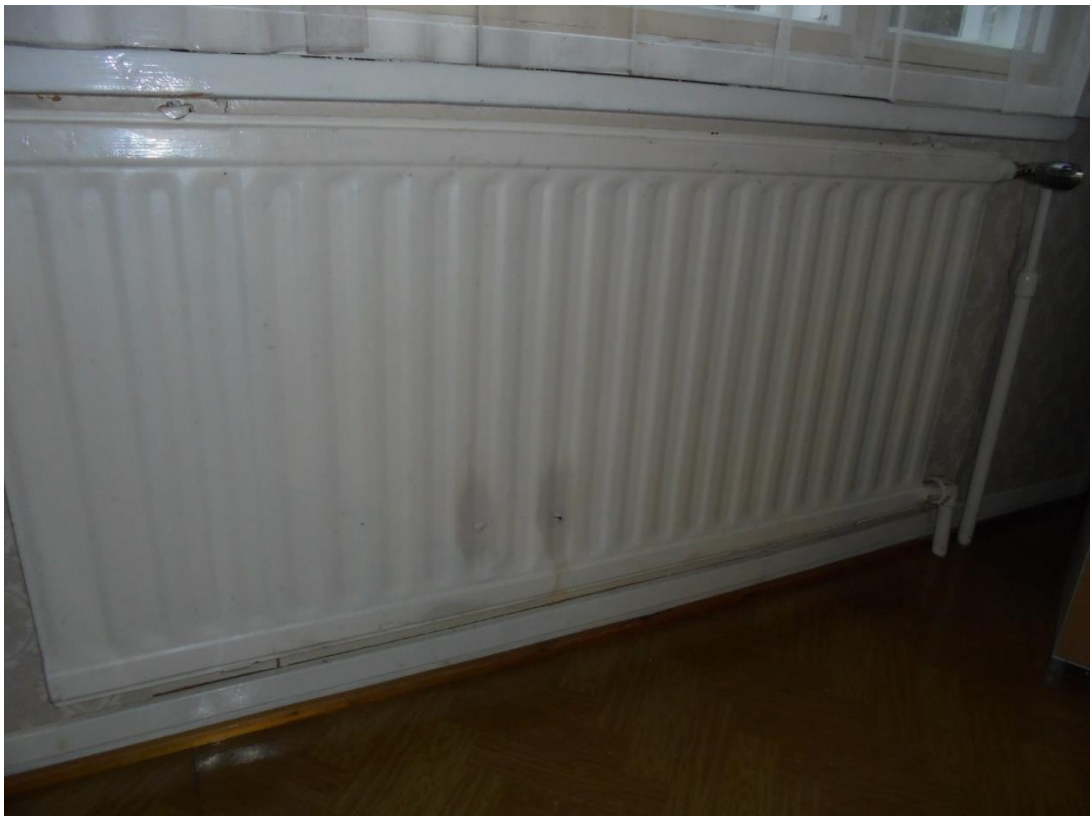
Kuva 47 Pattereista ja niiden putkistoista ei havaittu puutteita.

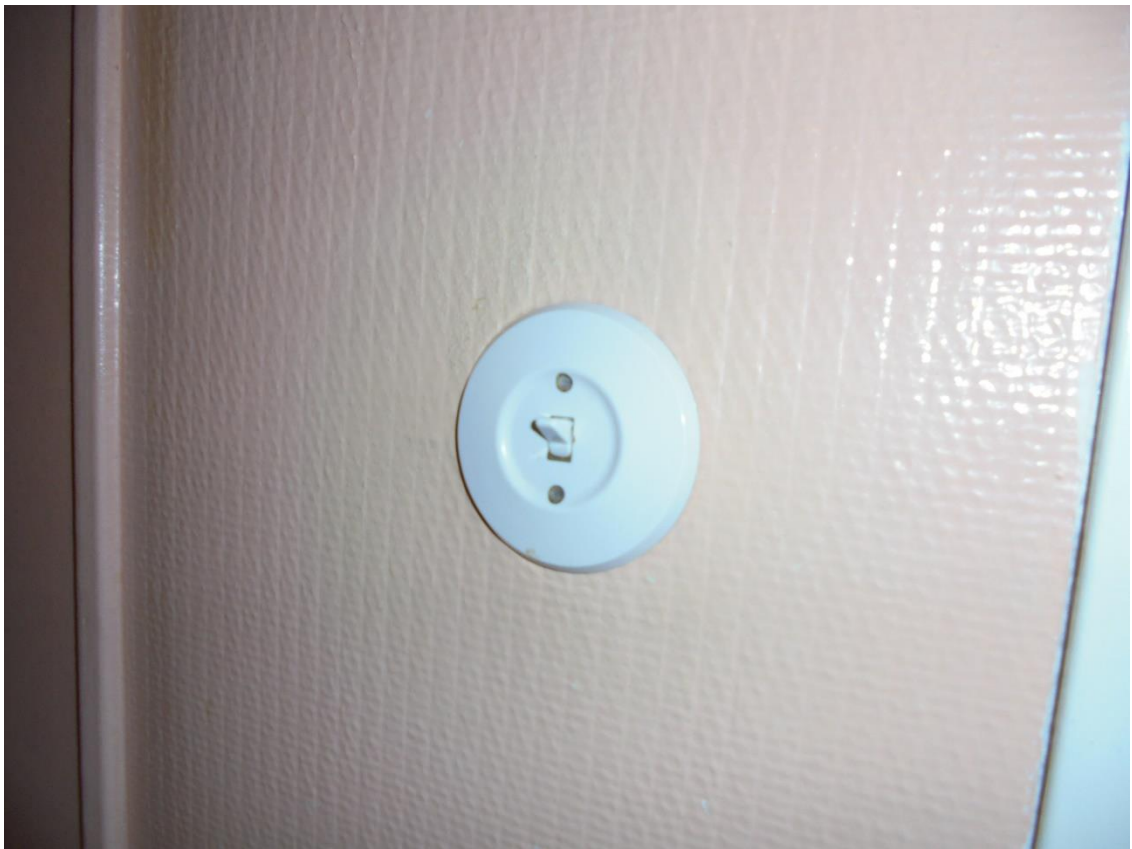
Kuva 48 Sähkötä on uusittava kunnostustöiden yhteydessä. Työ voidaan tehdä huone kerrallaan.

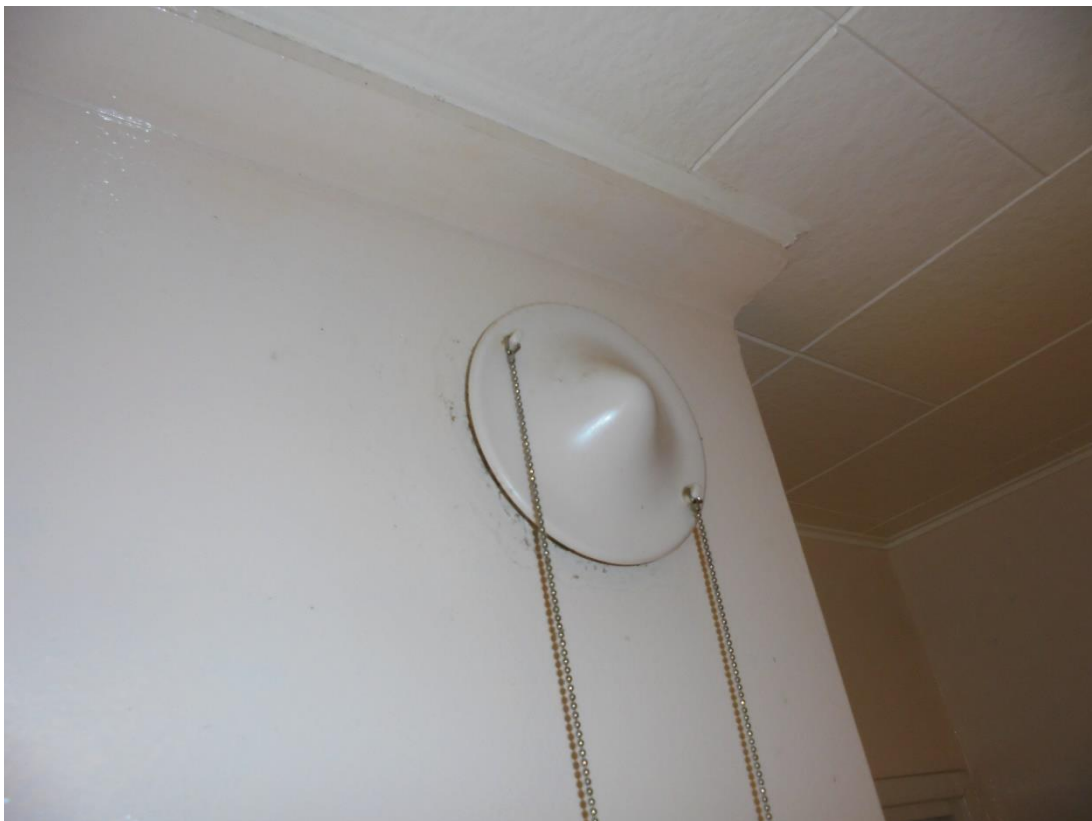
Kuva 50 Keittiön poistoilmaventtiili eli ns. höyryhormi. Liesituuletin voidaan asentaa puhaltamaan savupiipun ilmahormiin tai sivuvintin kautta vesikaton läpi.
