KUNTOARVIOESIMERKKI TAMPEREELTA

KUNTOARVIO

JA KORJausehdotukset

16.10.2014

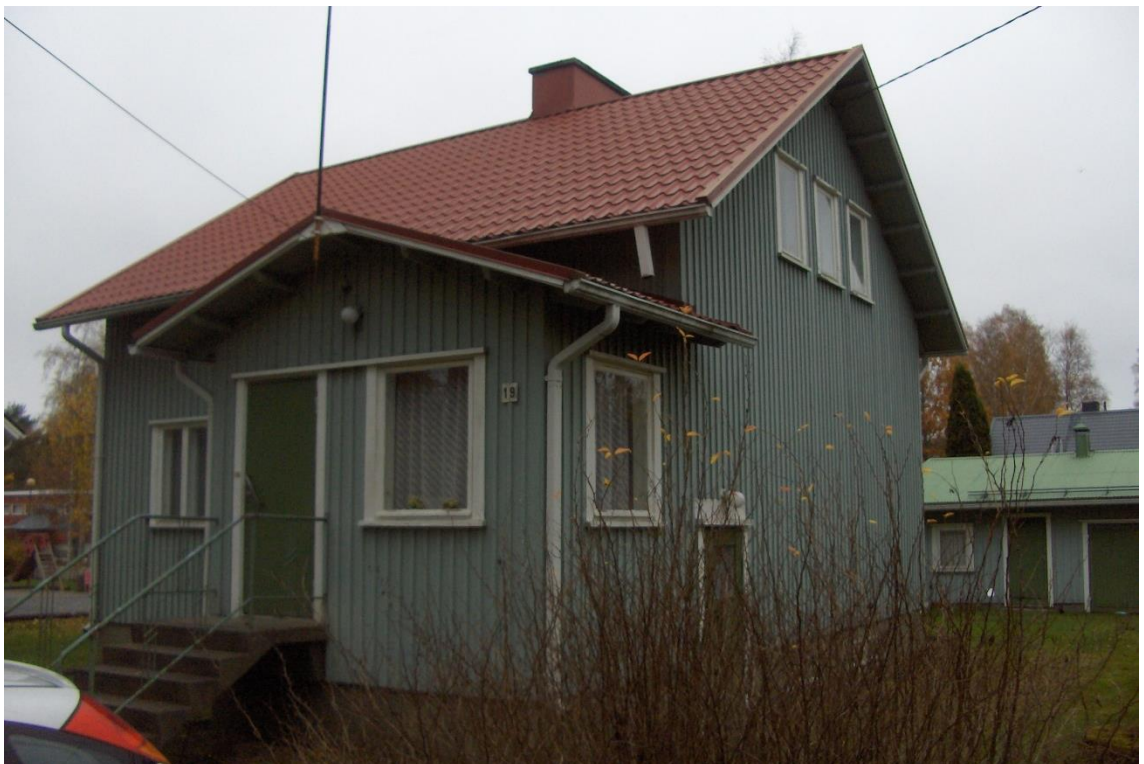
Kuva 1 Kuisti on idän puoleisella julkisivulla ja kuvassa näkyvä pääty osoittaa pohjoiseen.

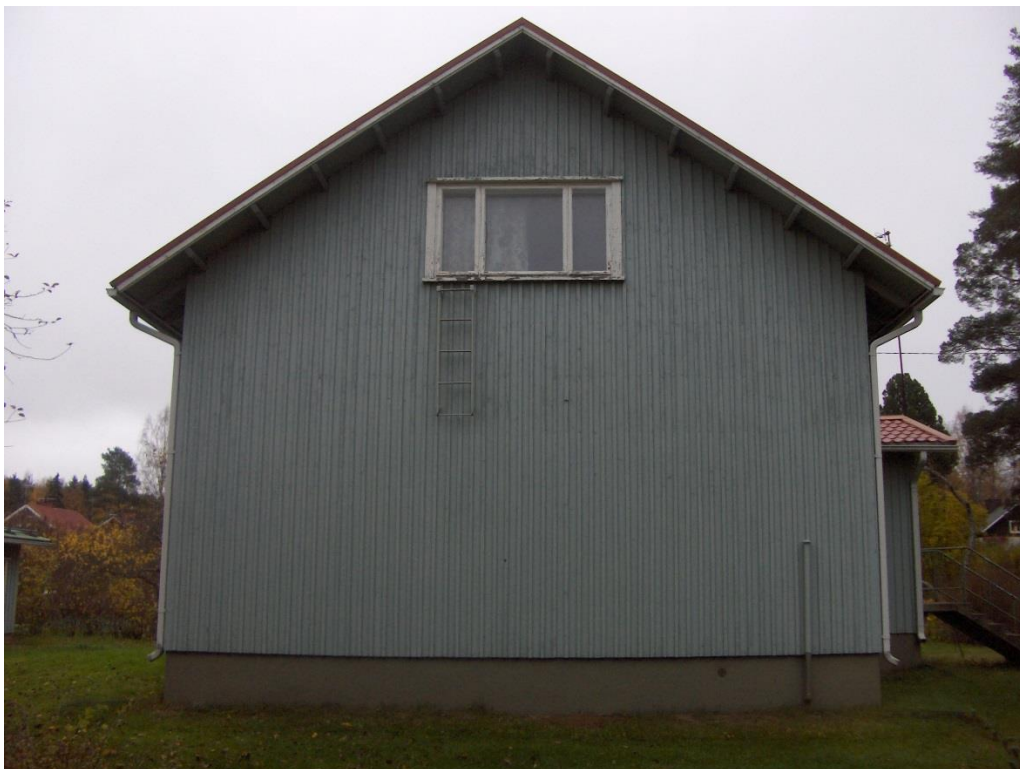
Maanpinnan kallistukset. Rakennuksen pihapiiri on tasaista maastoa. Maanpinnan korkeuseroista johtuvia kallistuksia on vain vähän, mutta ne ovat pääsääntöisesti oikean suuntaisia eli kallistavat rakennuksesta poispäin. Etupihan eli xxxkadun puoleisen julkisivun sekä pohjoisen puoleisen päädyn osalta kallistuksia ei juurikaan ole (kuvat 2 ja 3). Takapihalla sekä rakennuksen etelän puoleisen päädyn maanpinnan kallistukset ovat oikeaan suuntaan eli kallistavat rakennuksesta poispäin (kuvat 4 ja 5).

Kuva 4 Eteläpäädystä kallistukset ovat oikeansuuntaiset.

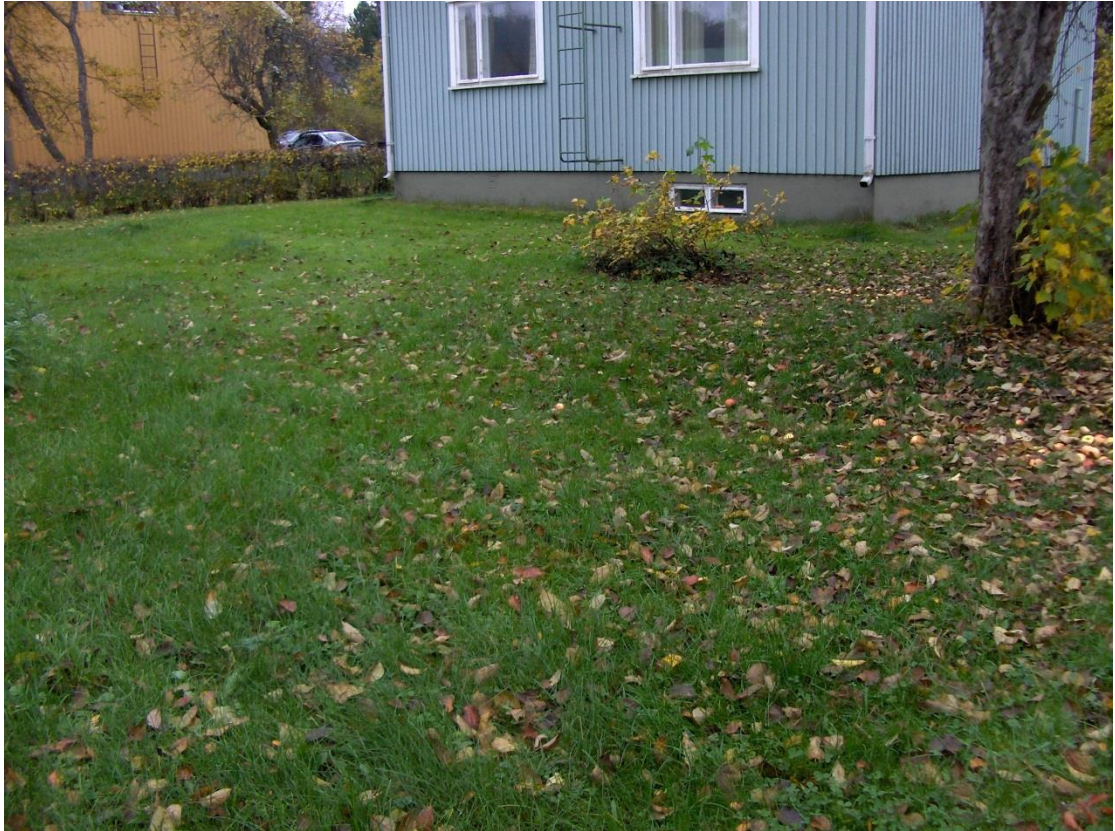
Kuva 5 Lännen puoleisella julkisivulla kallistukset ovat oikeaan suuntaan.

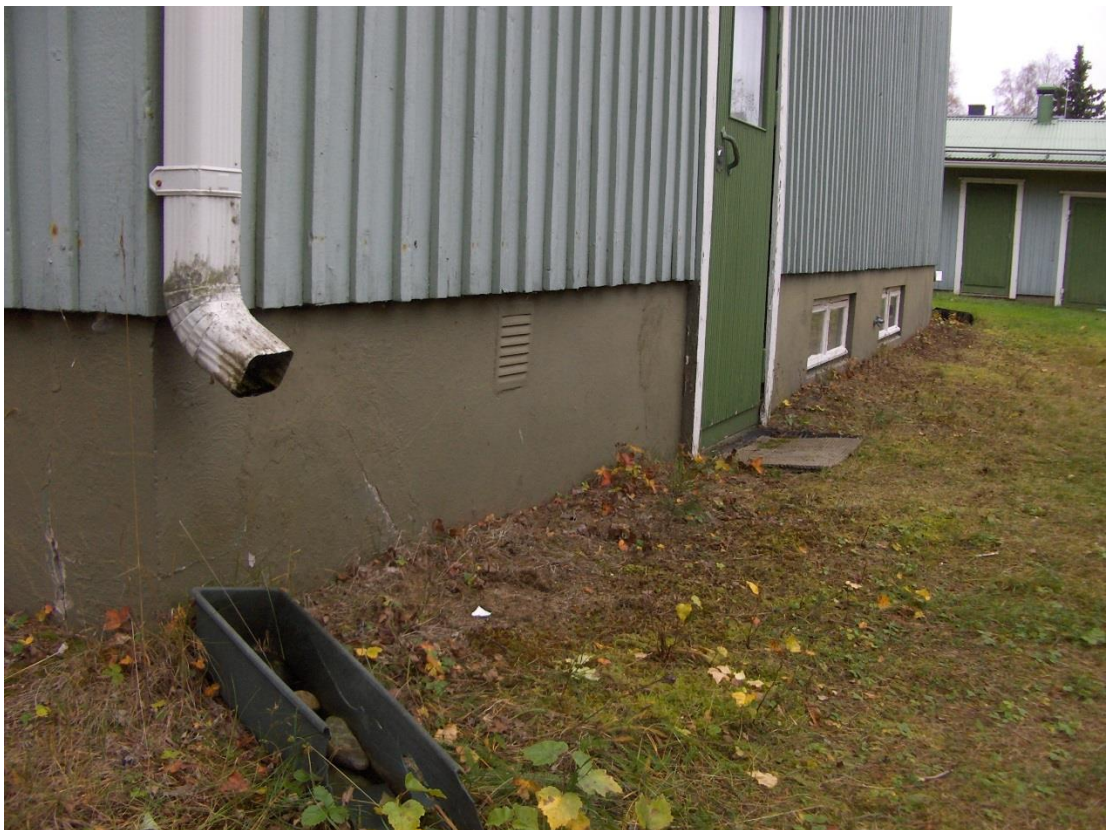
Kuva 6 Maanpintaa ei tarvitse laskea rakennuksen ympäriltä.

Maanpinnan korkeus. Rakennuksen tell-tiilistä muuratun perusmuurin korkeus on riittävä kauttaaltaan (kuva 6). Rakennuksen puurakenteinen seinärunko on kokonaisuudessaan reilusti maanpinnan yläpuolella. Maanpinnan korkeus on merkityksellinen, koska jos rakennuksen puiset rakennusosat ovat liian lähellä maanpintaa, niin maaperän kosteus saattaa nousta niihin ja aiheuttaa lahovaurioita.

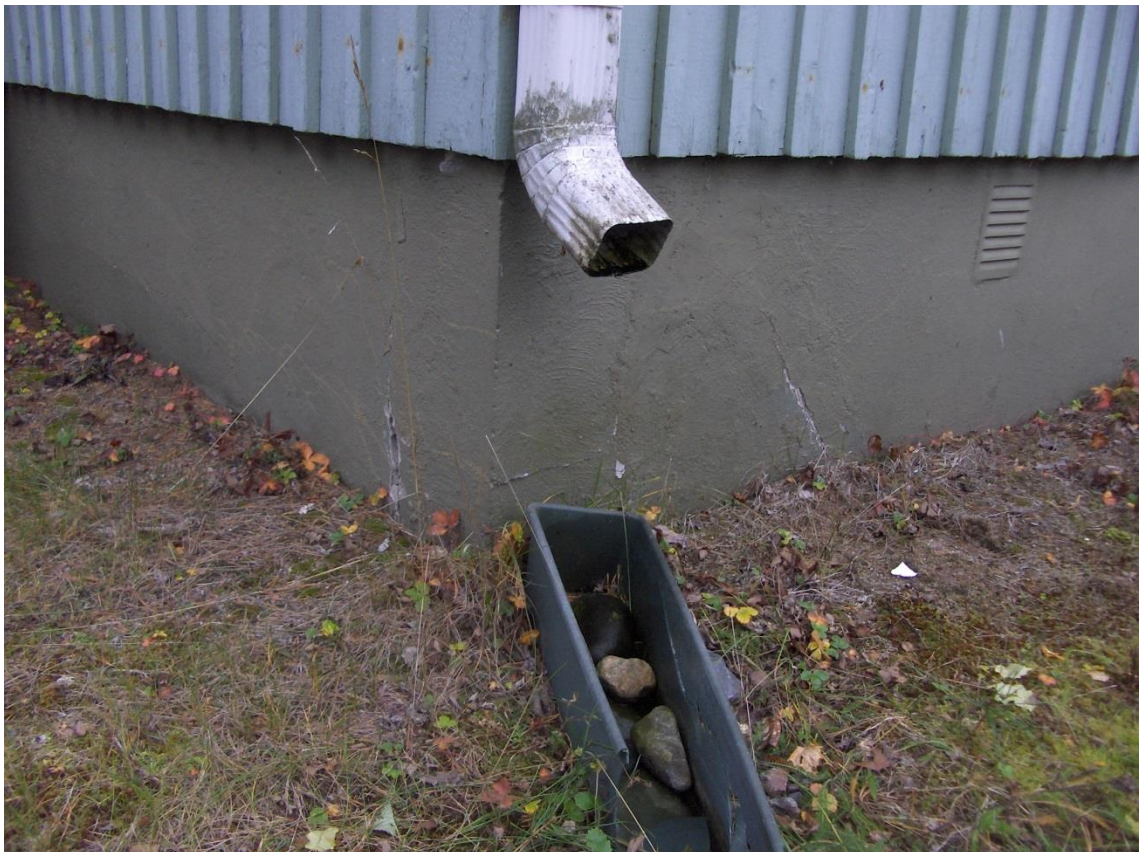
Kuva 7 Syöksytorvilta sadevesi valuu salaojiin ja kastelee tarpeettomasti perustuksia.

Salaojat, rännit sekä sadevesiviemärit. Rakennuksessa on vesikourut sekä syöksytorvet, mutta ei sadevesiviemäröintiä. Katolta kertyviä sadevesiä ei ole ohjattu betonisin

loiskekupein sekä kouruin pois rakennuksen välittömästä läheisyydestä, joten sadevedet päätyvät suoraan salaojaputkiin (kuva 7). Vesikaton sadevesiä ei saa johtaa salaojaputkistoon, sillä se lisää perustusten kosteusrasitusta. 1990-luvulla rakennuksen ympärille on todennäköisesti asennettu salaojitus. Salaojituksen asennussyvyydestä ei ole tietoa ja nurkkien läheisyydessä ei ollut havaittavissa tarkistuskaivoja.

Sadevesiviemäröinnin lisäämisellä pienennetään pihapiirin sekä perustusten ja kellaritilojen kosteusrasitusta. Sadevedet on ohjattava rakennuksen välittömästä läheisyydestä pois ja se on viisainta tehdä sadevesiviemäreillä. Maanpinnalla käytettävä umpiputki tai vesikouru on myös kelvollinen ratkaisu.

Ehdotetut toimenpiteet: Mikäli sadevesikourut ja syöksytorvet uusitaan tulevaisuudessa vesikattoremontin yhteydessä, niin ne tehdään vanhan rakennuksen tyyliin sopivana eli sadevesikourut puolipyöreästä putkesta ja syöksytorvet pyöreästä. Katolta kulkeutuvat sadevedet ohjataan minimissään maanpinnalle sijoitetuilla vesikouruilla tai umpiputkilla rakennuksen välittömästä läheisyydestä pois.

Perusmuurin riskirakenteesta johtuen perusmuuri on kaivettava esiin, jotta styroksit sekä muovit saadaan poistettua. Samalla uusitaan salaojaputket ja rakennuksen jokaiselle nurkalle sijoitetaan tarkastuskaivo, josta salaojien toimintaa voidaan seurata sekä huoltotöitä, kuten huuhtelua, suorittaa. Samaan kaivaukseen salaojaputkien kanssa asennetaan sadevesiviemäröinti. Valkoista peltosalaojaputkea ei käytetä, vaan mustaa ja jäykkää asuinrakentamiseen tarkoitettua putkea.

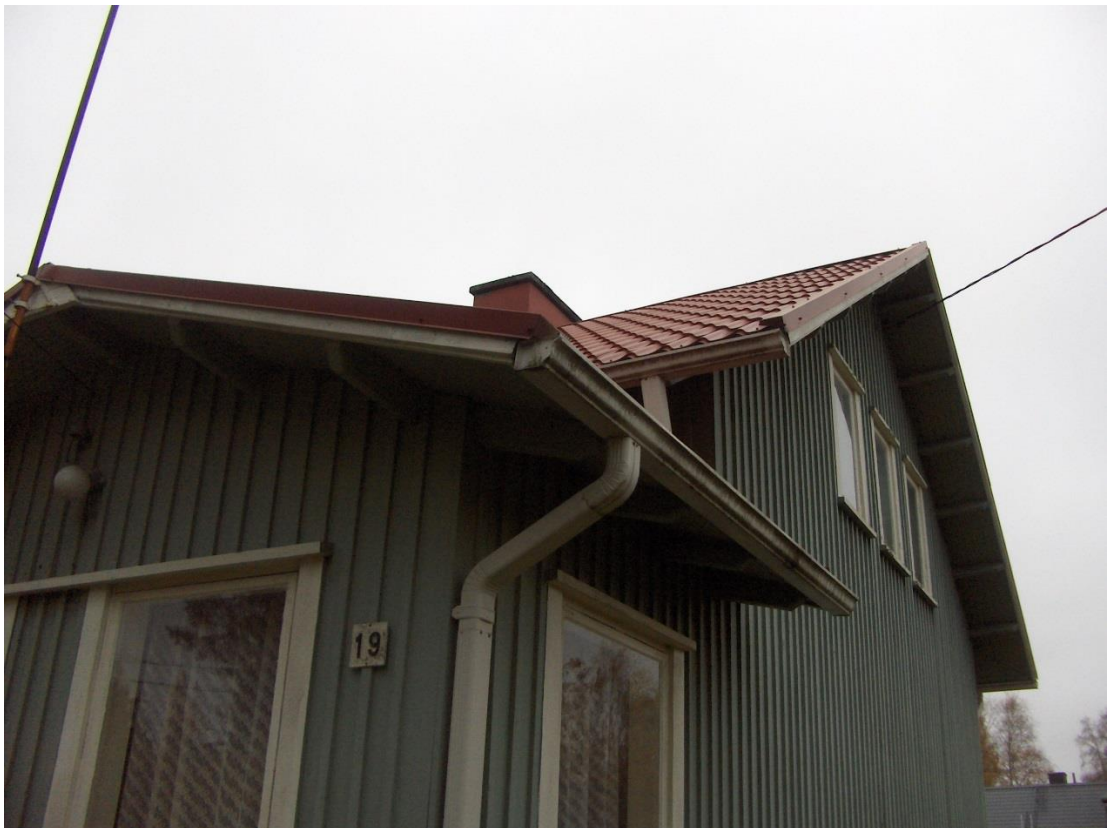
Kuva 8 Vesikourut on puhdistettava lehdistä sekä havunneulasista.

Rakennuksen ulkoseinien välittömään läheisyyteen ei istuteta kasvillisuutta, sillä liian lähellä oleva kasvillisuus haittaa perusmuurien kuivumista. Vesikourut tyhjenetään sekä puhdistetaan maastuneista lehdistä sekä havunneulasista (kuva 8). Jatkossa tämä tehdään kahdesti vuodessa eli keväisin sekä syksyisin.

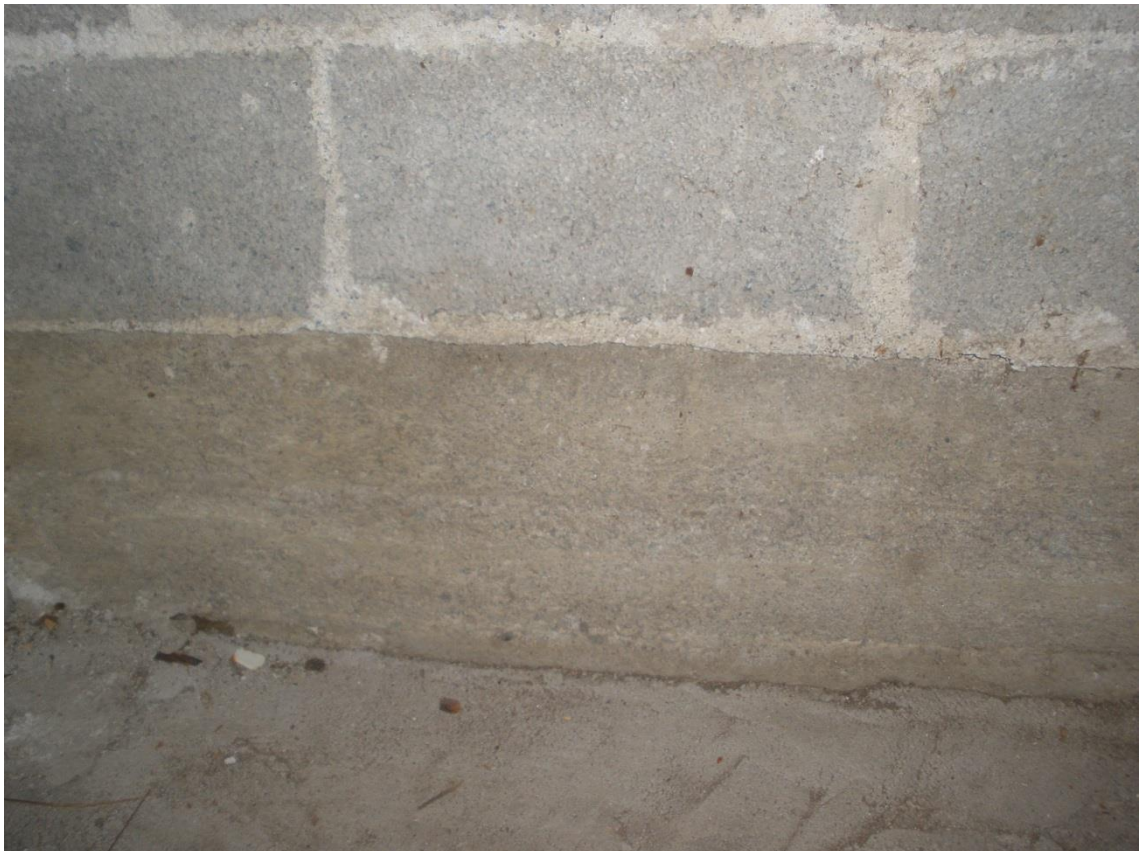
Rakennuksessa on tell-tiilestä muuratut perusmuurit (kuva 9). Tämä tiili ei ole poltettua savitiiltä, vaan muoteissa valettuja betoniharkkoja. Tiilimuurauksen alla on antura, joka on nähtävissä kellaritiloissa. Perusmuurit toimivat myös kellaritilojen seininä. Todennäköisesti anturat on tehty rakentamisaikakaudelle tyypilliseen tapaan säästöbetonista. Säästöbetonissa on paljon kiveä joukossa ja niukasti terästä. Betonilla on erinomainen puristuslujuus, mutta vastaavasti huono vetolujuus. Teräs lisää merkittävästi vetolujuutta.

Kuva 9 Tell-tiili sekä sen alla oleva betonista valettu antura.

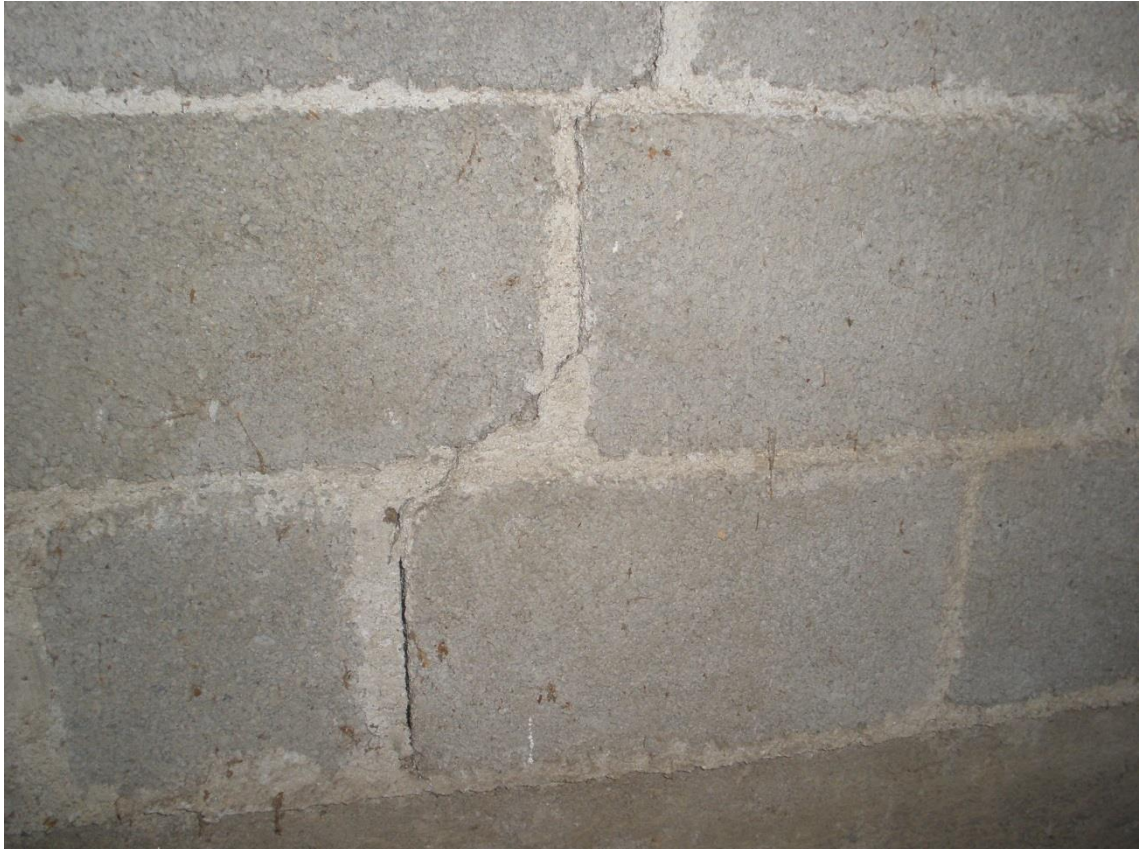
Perustukset ovat hyväkuntoiset. Ne ovat halkeilleet vain vähän eikä niissä ole havaittavissa painumia tai muita vastaavia muodonmuutoksia. Kuistin molemmissa ulkonurkissa on halkeamat. Lisäksi olohuoneen ikkunan alapuolella on halkeama (kuva

10). Kustin perustusten halkeamat johtuvat siitä, että kuisti on kylmää tilaa ja sen alapuolella on kylmä kellari. Kylmästä kellarista sekä kuistilta ei ole johtunut maaperään lämpöä, joka olisi pitänyt maaperää sulana kuistin ympäriltä, joten maan jäätyminen on aiheuttanut halkeamat. Asia on korostunut, sillä kuistin edestä on tehty talvisin lumityöt, jolloin kuistin edessä ei ole ollut eristää lumikerrosta. Halkeamat ovat vanhoja.

Kuva 10 Tiilet eivät ole liikkuneet halkeaman kohdalla eli painuminen on ollut vähäistä.

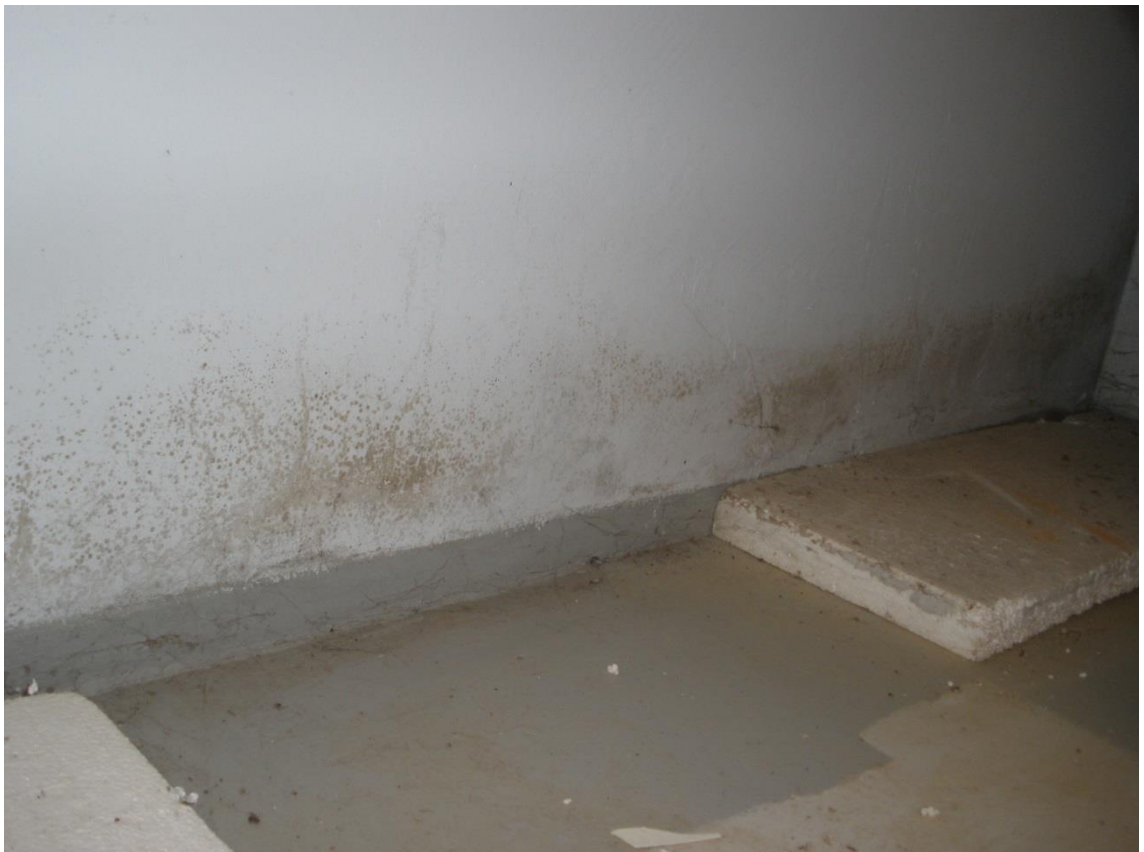
Pesuhuoneen edessä olevassa huonetilassa on seinän alaosassa merkkejä kosteudesta (kuva 11). Löyly-, pesu- ja pukuhuoneen seinät ovat lisälämmöneristettyjä (kuva 12). Näillä osin seinässä on 50mm lisälämmöneristettä, joka on todennäköisesti styroksia tai villaa. Rakenteesta ei selvinnyt, että onko pintaverhouksen alla muovia tai muuta vastaavaa tiivistä kalvoa. Jos sisäpuolella on tiivis kalvo, kuten vesieriste tai muovi, niin perusmuuri on kahden tiiviin kalvon välissä ja ei pääse kuivumaan kumpaankaan suuntaan. Tällöin muodostuu jälleen riskirakenne.

Kuva 11 Homepilkkua pukuhuoneen seinän alaosassa. Kellarikerroksissa on erittäin tyypillistä, että seinien alaosissa on merkkejä kosteudesta, joka johtuu kapillaarikatkojen puutteesta. Näitä merkkejä ovat homepilkkut, rappauksen irtoaminen, kalkkihärmän muodotuminen, värimuutokset sekä kosteudesta johtuva tumma väri.

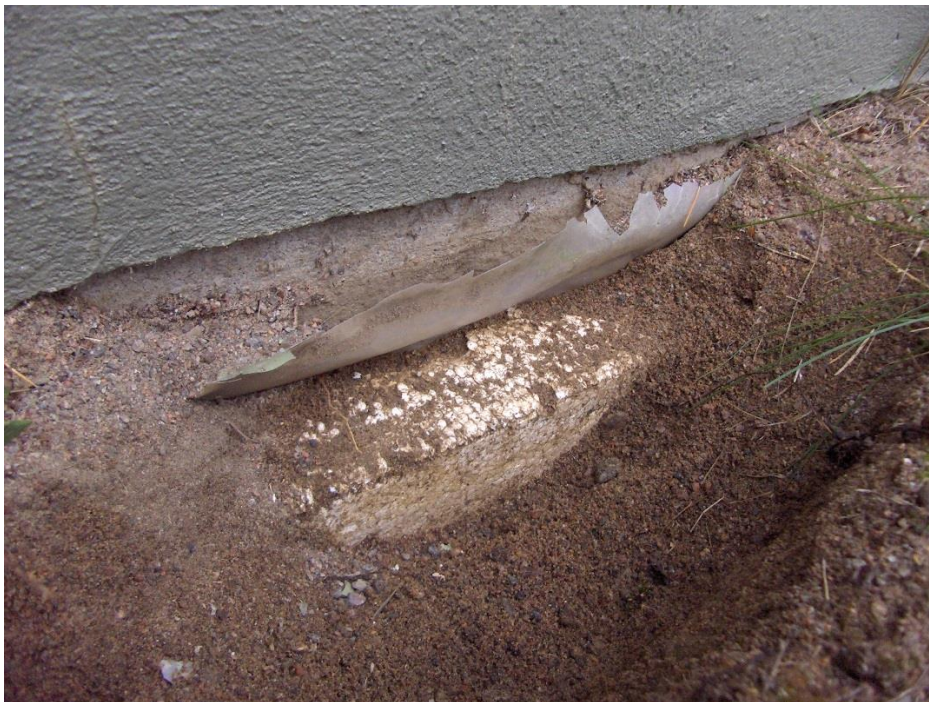
1990-luvulla suoritettujen salaojitustöiden yhteydessä on perusmuurin ulkopuolelle asennettu 50mm styroksia sekä muovi perusmuuria vasten. Muovi muodostaa tiiviin kalvon väärälle eli kylmälle puolelle rakennetta. Lämpö siirtyy aina lämpimästä kylmää kohden, tässä tapauksessa sisältä ulospäin. Kun lämpö siirtyy perusmuurissa ulospäin, niin se törmää tiiviiseen muovikalvoon, jota se ei läpäise. Ilma jäähtyy ja vapauttaa sisältämänsä kosteuden, joka pisaroituu muovikalvon sekä betonin väliin ja kastelee rakenteen. Patolevyt ovat tiivistä muovia, mutta niissä nappularakenteesta johtuen pieni ilmatila, jossa kuivuminen teoriassa tapahtuu. Perusmuuria vasten oleva muovi on riskirakenne ja se on poistettava.

Kuva 13 Perusmuuria vasten on asennettu 50mm styroksi sekä muovi poistetaan.

Ehdotetut toimenpiteet: Ulkopuolinen styroksi sekä muovikalvo poistetaan (kuva 13). Pukuhuoneesta avataan levytettyä ulkoseinän rakennetta ja tarkastetaan, että missä kunnossa lisälämmöneriste sekä sen puinen koolaus ovat. Rakenteet muutetaan ulospäin kuivuviksi salaojittavalla lämmöneristeellä. Jos perusmuurin ulkopinnassa on pikisively, niin se poistetaan salaojittavan lämmöneristeen asentamisen yhteydessä jyrsimällä. Pikisivelyn lisäksi myös sokkelin maalatut osat jyrsitään niin, että muovimainen maali saadaan poistettua. Kosteus kulkee lämmön mukana lämpimästä kylmää kohden, jolloin ulospäin kuivuva rakenne on luonnollisesti hyvä ja toimiva ratkaisu. Näin perusmuurit ja kellaritilat kuivuvat.

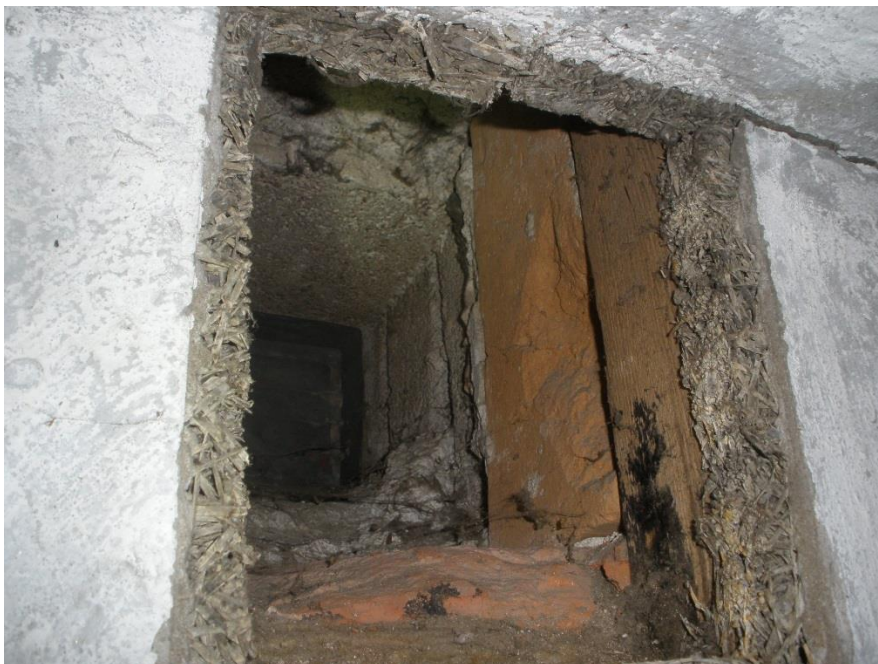
Kuva 14 Kuistin alla olevassa kylmäkellarissa on eristeenä 50mm kivivillaa sekä toja-levyä. Lisäksi perusmuurin ja lisälämmöneristeen välissä on alkuperäinen rivinteeraus.

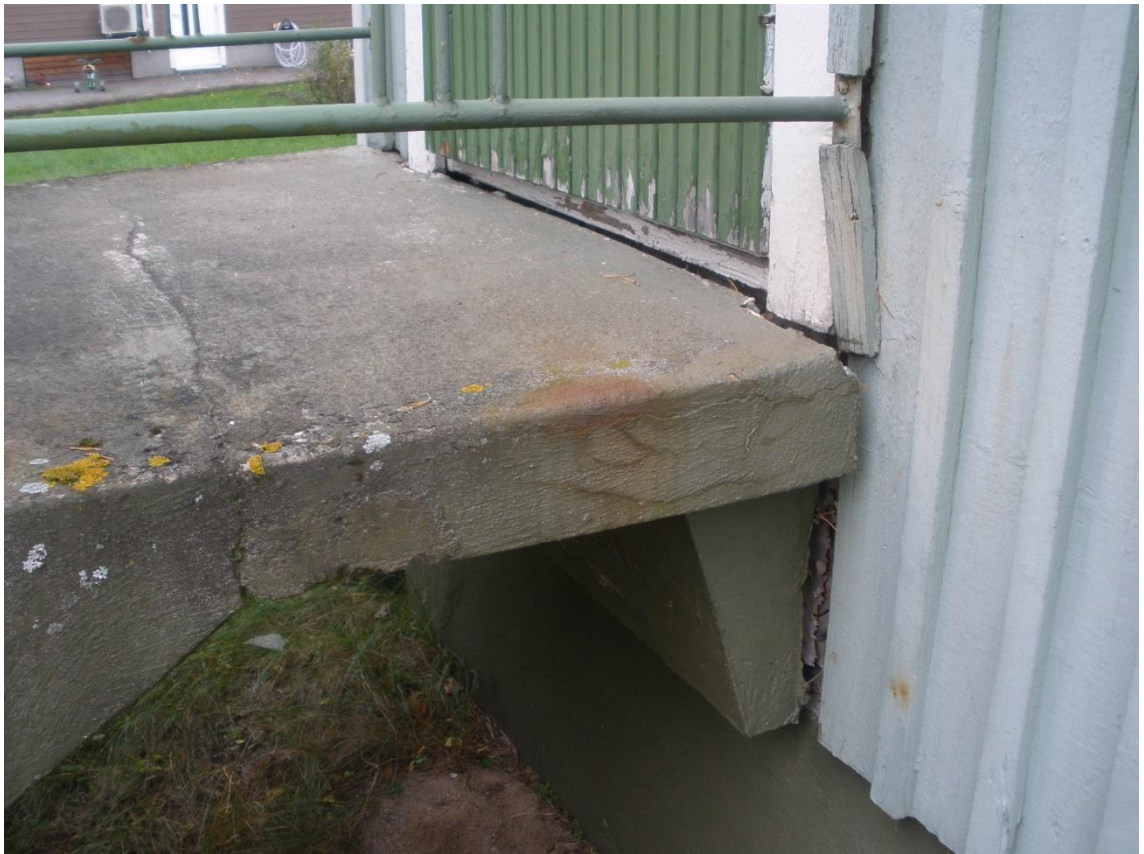
Kuva 15 Puuta vasten valetut betonirakenteet ovat tyypillisiä lahovauriopaikkoja.

Vaikka seinärunko onkin hyväkuntoinen, niin pistemäiset lahovauriot löytyvät rakennuksen sisäänkäynnin yhteydestä sekä vessan ja keittiön välisen seinän kohdalta (kuvat 15 ja 16). Sisäänkäynnin kohta on hyvin tyypillinen ongelmapaikka 1950-luvun rakennuksessa, sillä betoniset rappuset on valettu seinärunkoon kiinni. Rappusista

kulkeutuu kosteutta puiisiin rakennusosiin, joka ei pääse kuivumaan pois. Tilannetta on parantanut se, että routa on liikauttanut portaita hieman, jolloin on muodostunut pieni rako portaan ja seinän väliin.

sähköasennukset tehtyä. Vessassa ja kuistilla on lattioita avattava, jotta lahovauriot saadaan korjattua.

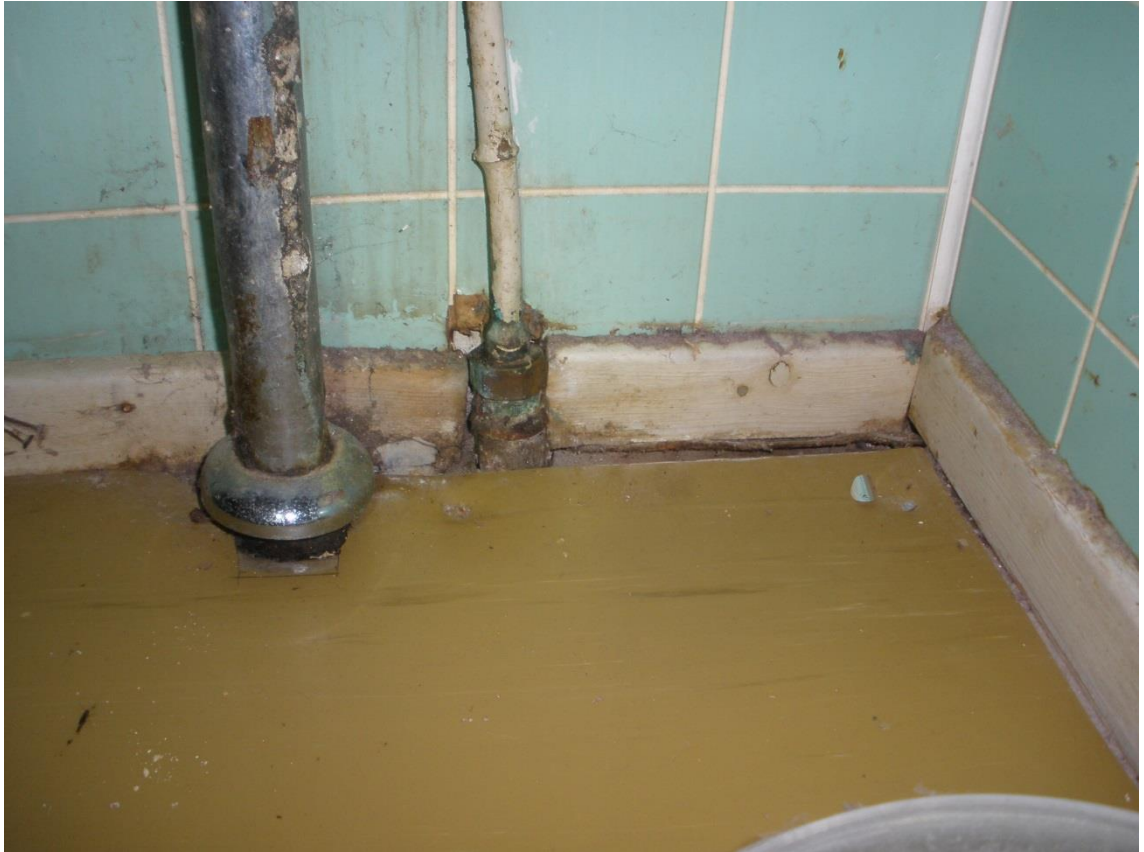
Kuva 16 Vessasta löytyy pistemäinen lahovaurio lattianrajasta.

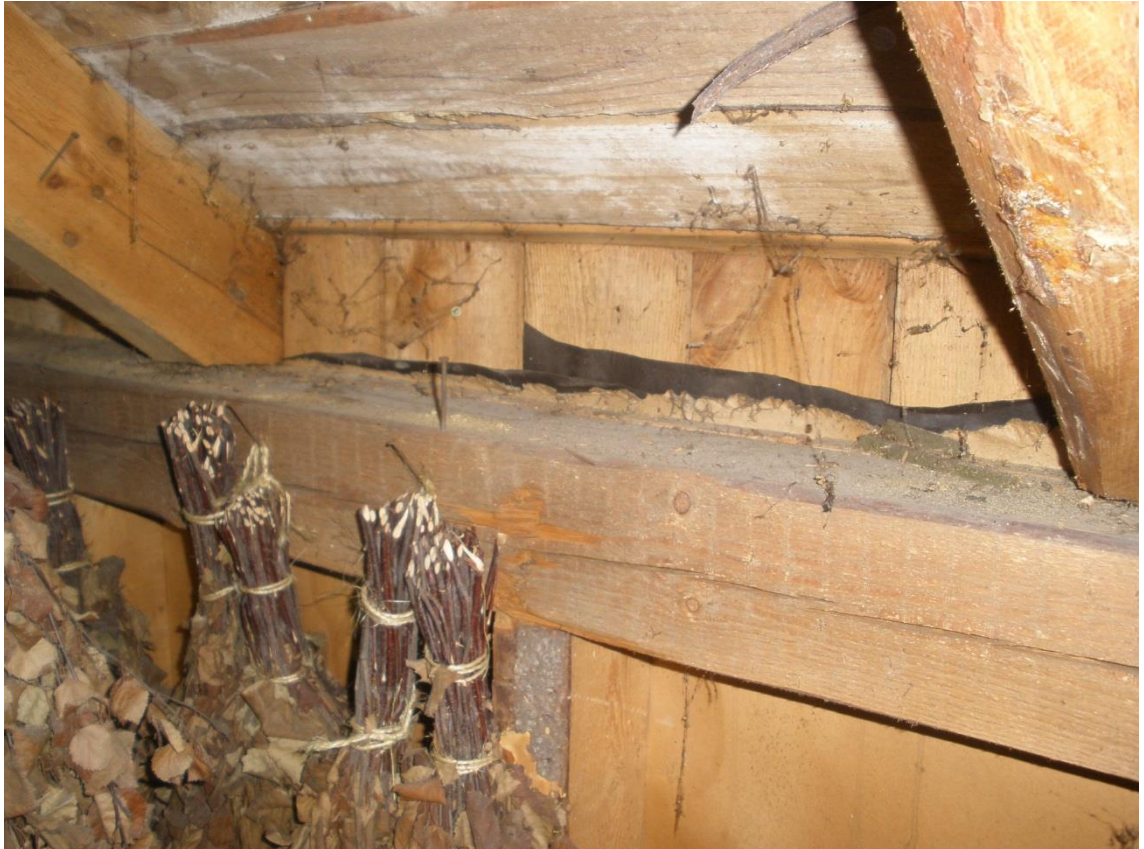
Kuva 17 Kylmällä sivuvintillä näkee ulkoseinärakenteen. Ulkovuoren alla on tervapahvi tuulensuojana ja sen alla oksamassapahvi.

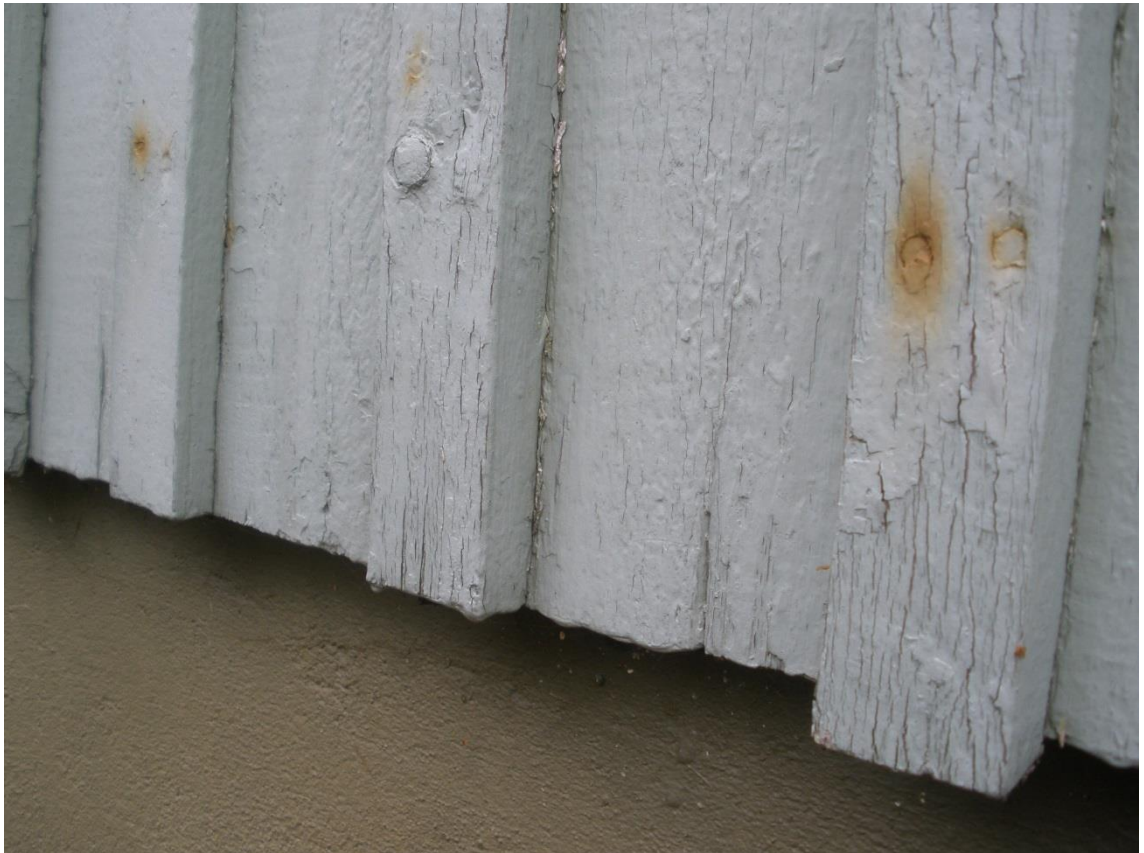
Ulkovuoraus on hyväkuntoinen. Rakentamisajankohdalle tyypilliseen tapaan alkuperäisen ulkuvuorauksen eli pystysuuntaisen peiterimalaudoituksen alla ei ole tuuletusrakoa. Tuuletusrako ei ole pakollinen, kun käytetään hengittäviä maaleja. Nykyisen pintakäsittelyn maalityypistä ei ole varmuutta, mutta kyseessä on todennäköisesti lateksimaali. Ulkovuoraus on pääsääntöisesti hyväkuntoinen, pois lukien pystysuuntaisen ulkuvuorauksen alahelma, jossa on pientä halkeilua. Lahovaurioita ei löydetty ulkuvuorauksen alahelmasta (kuva 18). Ulkovuoraus alkaa ensimmäisenä tuhoutua alahelmastaan pitkällä aikajänteellä, koska seinien alaosissa

kosteusrasitus on muuta seinää kovempi. Pystysuuntaisten ulkivuorilautojen alapäistä lautoihin imeytyy kosteutta, joka tiiviistä maalipinnasta johtuen kuivuu hitaasti pois.

Kuva 18 Ulkovuoren alahelmassa on alkavaa halkeilua, mutta lahoa ei ole.

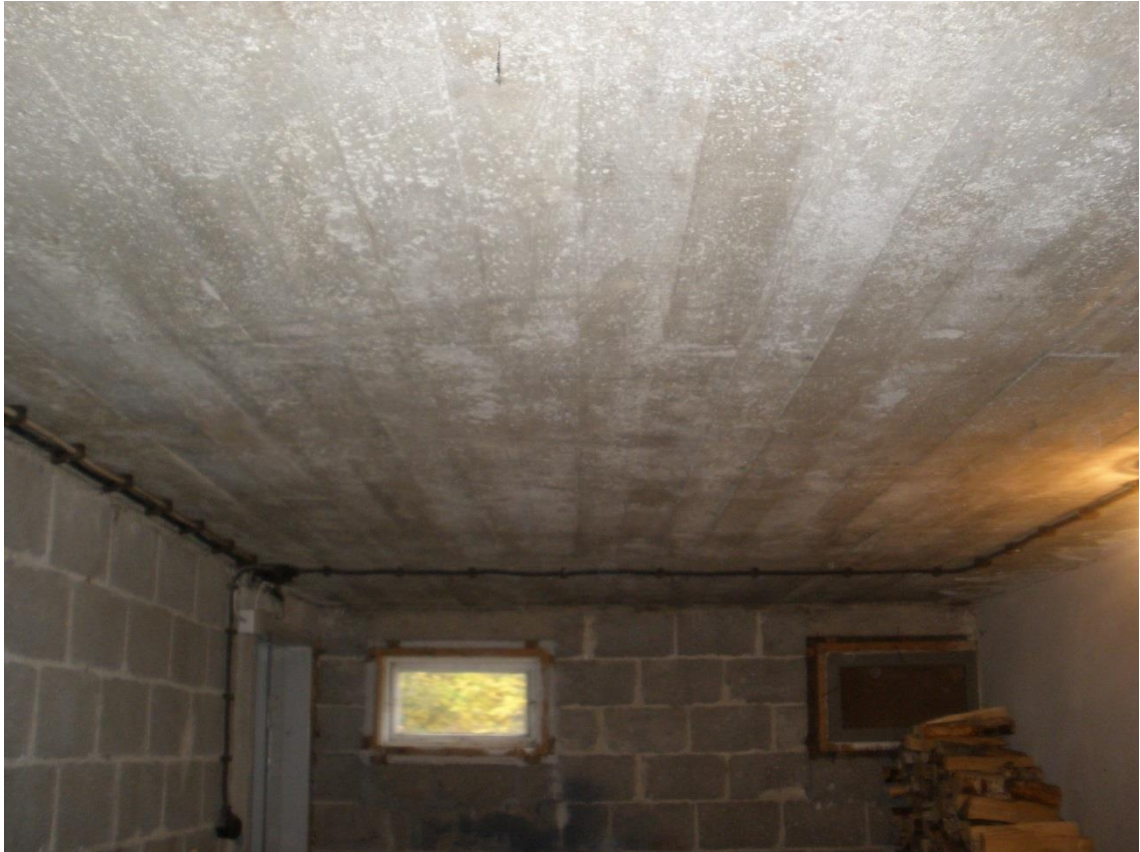
Kuva 20 Betoniholvin päällä on ns. täytepohja eli alakerran huonetilojen lattiat ovat puurakenteiset. Varsinaiset lattianiskat on tuettu puisilla pystytuilla betoniholviin.

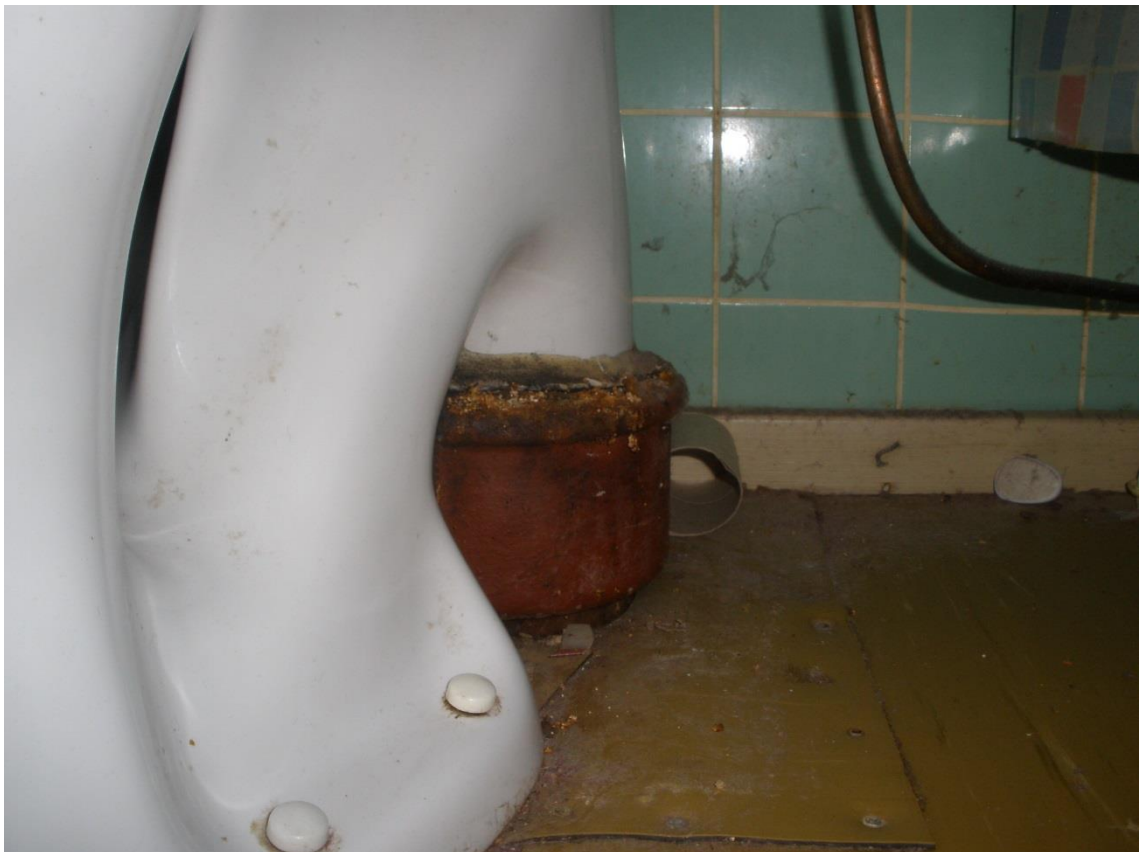
Alakerran vessan lattiassa on merkkejä kosteudesta. Keittiön vastaisella seinällä lattia on painunut ja seinän sekä lattian väliin on muodostunut rako. Metallisten vesi- ja viemäriputkien hikoilu eli kondensoituminen on aiheuttanut pistemäisen lahovaurion vessan lattiaan (kuva 21).

Kuva 21 Metalliset viemäri- ja vesiputket hikoilevat eli kondensoivat.

Ehdotetut toimenpiteet: Täytepohjan alimpien osien sekä seinärungon alaosan kunto selvitetään tarkemmalla tutkimuksella jossakin huonetilassa. Asiaa kannattaa tutkia vessan sekä kuistin osalta, sillä näiltä osin lattioita on avattava ainakin osittain lahovaurioiden korjaamisen vuoksi. Vessan ja keittiön lattiaa on avattava, jotta valurautaviemärit sekä vanhat vesiputket saadaan uusittua ja kuistin lattiaa on avattava, jotta sisäänkäynnin kohdalta saadaan lahovaurio korjattua. Näiden kohtien tai jonkun näistä perusteella tehdään johtopäätös alapohjarakenteiden kunnosta muiden huoneiden kohdalla. Mikäli keittiön, vessan tai eteisen täytepohjan alaosassa on ongelmia, niin todennäköisesti muidenkin huoneiden lattioihin on kohdistettava merkittäviä kunnostustöitä. Mikäli taas näiden huonetilojen täytepohja on kuiva ja terve, niin voidaan muidenkin tilojen alapohjien olettaa olevan vastaavassa kunnossa.

Lattioiden avaamisen yhteydessä painuneet lämmöneristeet täydennetään puhallettavalla selluvilla. Pystyrungon alaosan ja alajuoksun sekä alapohjan rakenteiden kunto tarkastetaan tältä osin ja tehdään mahdollisesti vaadittavat korjaustoimenpiteet sekä johtopäätökset alapohjarakenteiden kunnosta muissa huonetiloissa. Ennen lattioiden uusimista paperoidaan alapohja huolellisesti ilmansulkupaperilla. Paperoinnit nostetaan ylös seinille, jotta ne on mahdollista limittää seinäverhousten eli huokoisten puukuitulevyjen kanssa tai ainakin vähintään jalkalistojen kanssa.

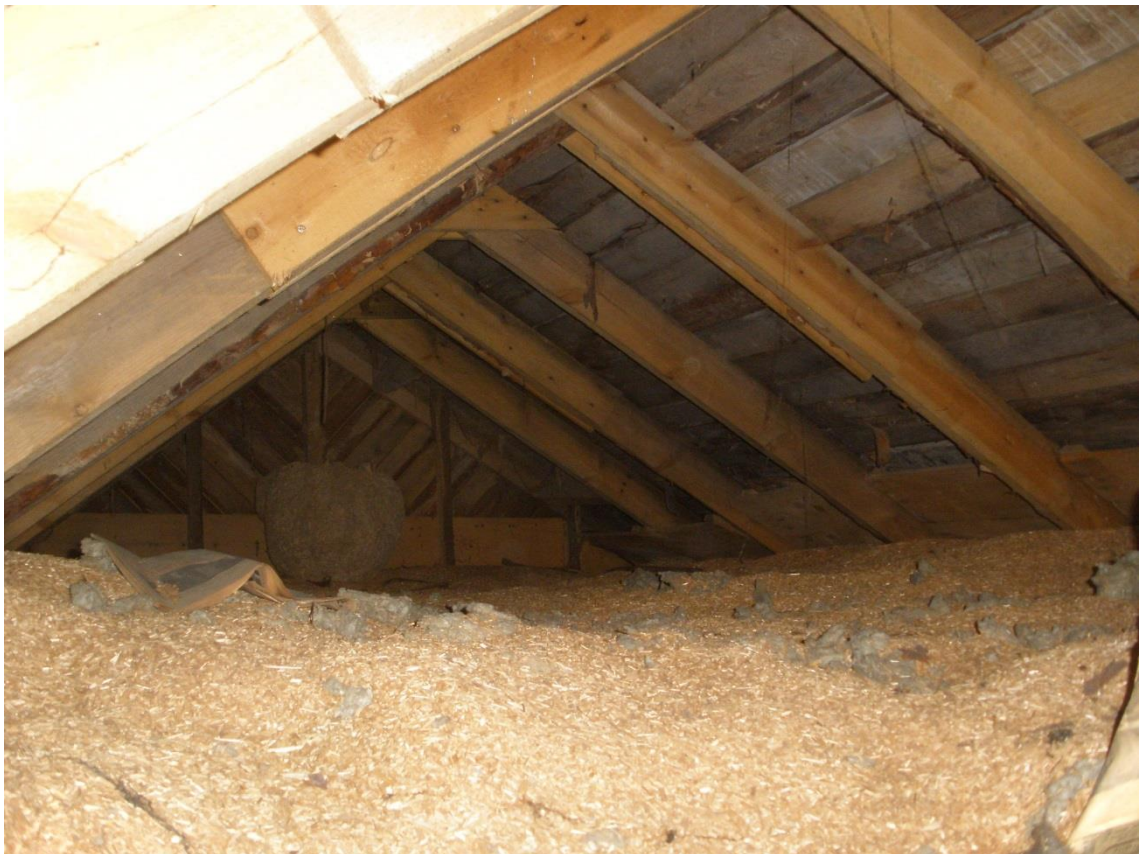
Rakennuksen yläpohja ja kattotuolirakenteet ovat hyvässä kunnossa (kuva 22). Suoranaista kattotuolirakennetta ei ole sanan nykyisessä merkityksessä, vaan vesikattoa ja aluslaudoitusta kannattelevat selkäpuut tukeutuvat ulkoseinien pystyrunkoon sekä yläkerran väliseiniin. Rakenteessa on kitapuu selkäpuiden välissä, joka alapinnassa on raakalaudoitus, joka kannattelee lämmöneristeenä olevaa sahanpurua. Kyseessä on siis rintamamiestalolle tyypillinen rakenne, joka on hyvässä kunnossa.

Kuva 22 Yläpohja on hyvä ja kuiva. Aluslaudoitus on tehty vanhoista betonimuottilaudoista ja lämmöneristeenä on sahanpurua.

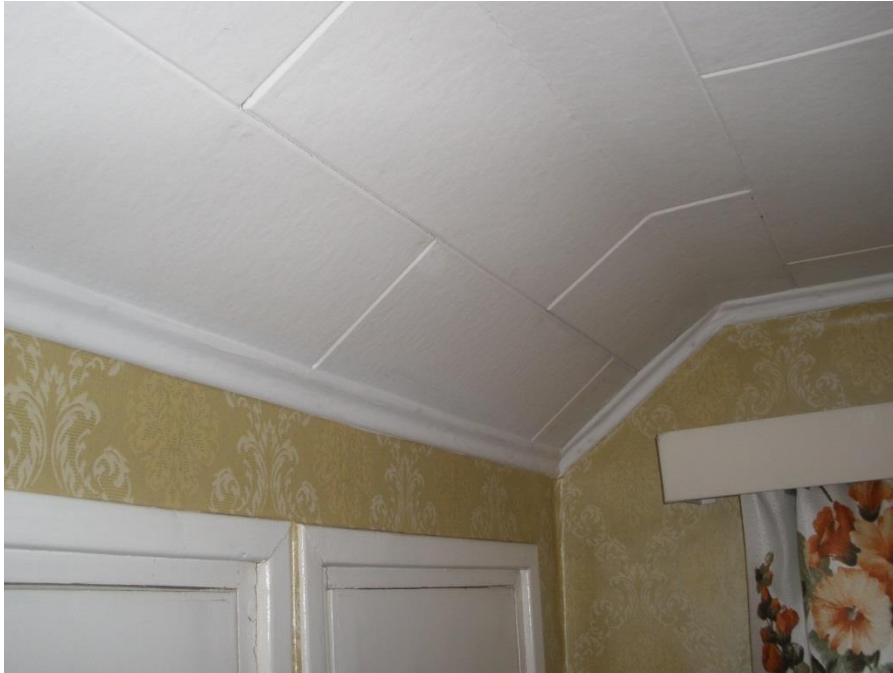
Rakennuksessa on 1950-luvulle tyypillisesti eristettyjä vinolappeita (kuva 23). Asiasta tekee epätyypillisen se, että tässä tapauksessa on jo alkuperäisratkaisuna tehty rakenteeseen toimiva tuuletusrako (kuva 24). Eristetyt vinolappeet ovat erittäin tyypillinen riskirakenne tämän aikakauden rakennuksissa, mutta ei tässä kyseisessä kohteessa.

Kuva 23 Eristetyt vinolappeet ovat tyypillinen riskirakenne.

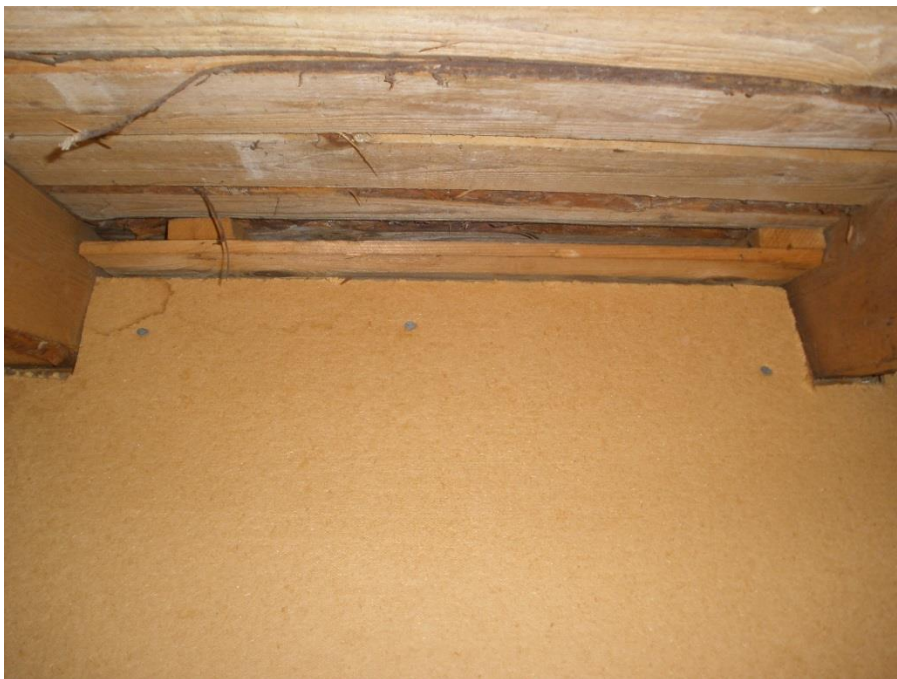
Kuva 24 Tuuletusrako löytyy eli riskirakennetta ei ole.

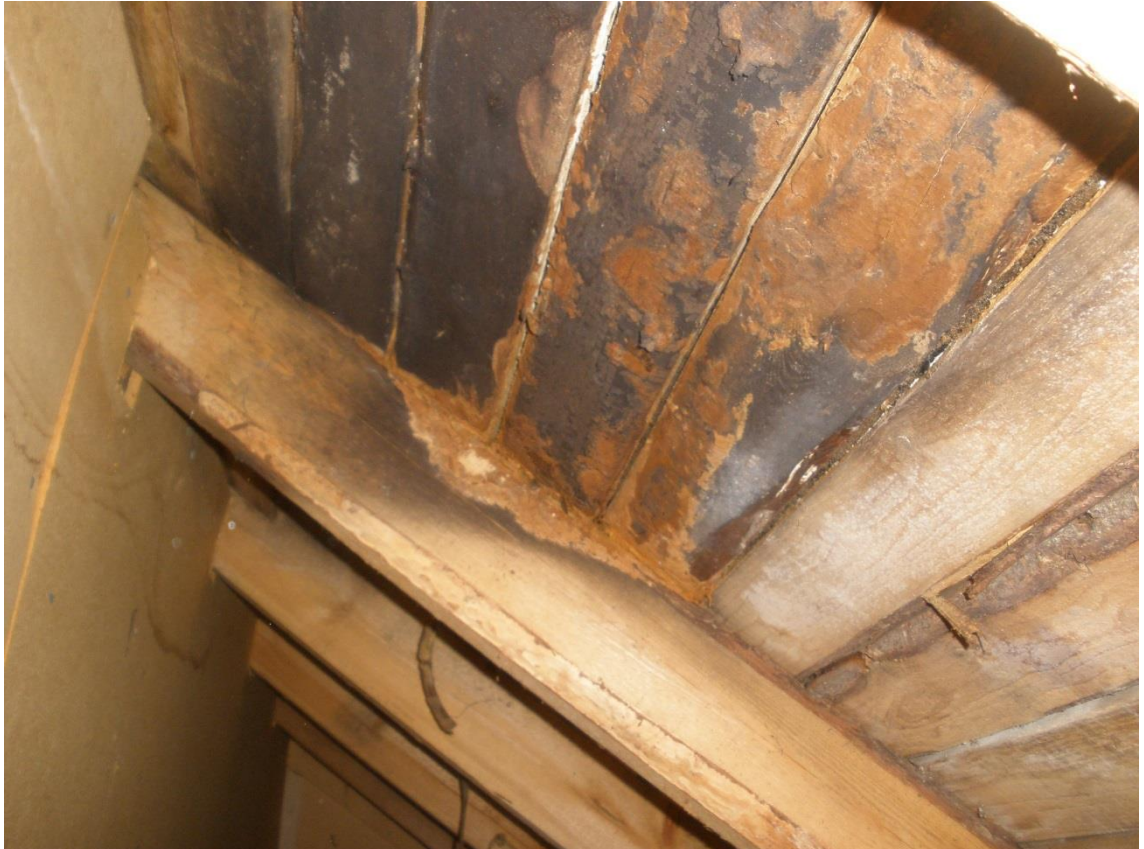
Ainoa selvä vaurio on vanha vuotokohta takapihan puoleisella lappeella. Kyseisessä kohdassa vesikatto on joskus vuotanut ja aluslaudoitukseen on muodostunut sienikasvusto pienelle alalle (kuva 25). Sieni on lahottanut aluslaudoitusta, mutta ei vaadi toimenpiteitä. Sienivaurio on pysähtynyt, kun vesikatto on vaihdettu ja se ei enää ole saanut elämiseensä vaadittavaa kosteutta.

Kuva 25 Vanha sienikasvusto on kuivunut, joten vaurio on pysähtynyt.
