KUNTOARVIOESIMERKKI TAMPEREELTA

KUNTOARVIO

JA KORJausehdotukset

16.10.2014

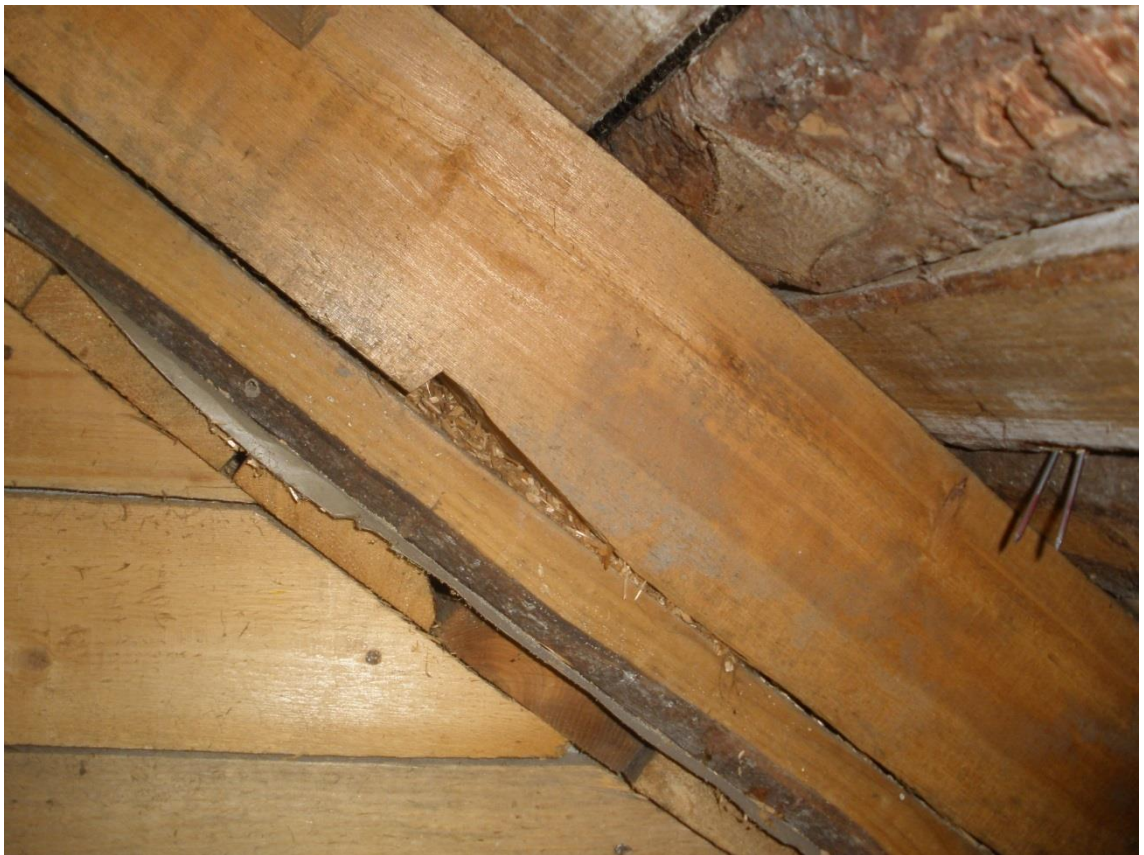
Kuva 29 Portaikon vinokaton rakenne. Lämmöneristävyydeltään vinolapheet ovat huonoja, sillä niissä lämmöneristeinä sahanpurua vain noin 100mm.

Ehdotetut toimenpiteet: Yläpohja lisälämmöneristetään puhallettavalla selluvillalla. Käyntiluukun kohdalle tehdään kaulusrakenne, jotta lämmöneristeet eivät valu luukusta alas. Käyntiluukku lämmöneristetään.

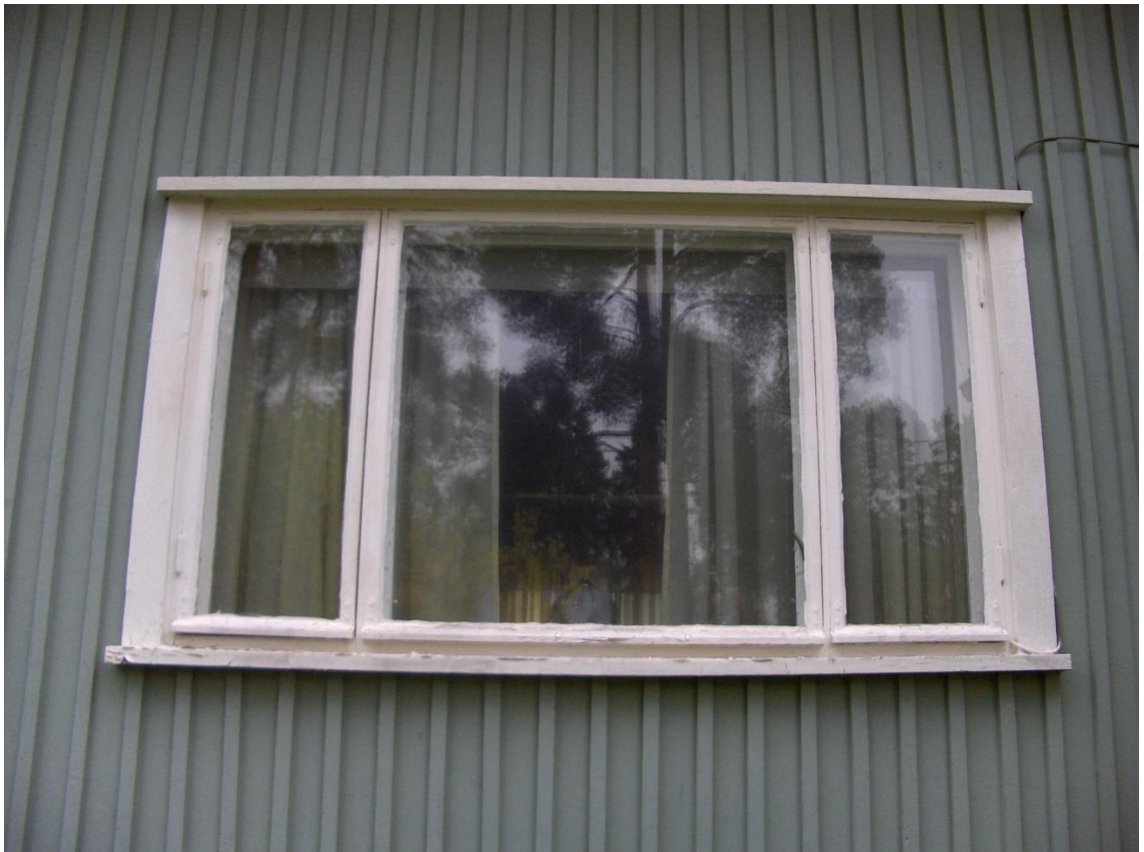
Rakennuksessa on alkuperäiset ikkunat (kuva 30). Niiden kuntoa ei selvitetty yksityiskohtaisesti, vaan ainoastaan pintapuolisella tarkastelulla. Ikkunat ovat hyväkuntoiset ja kunnostettavissa. Niiden alareunassa ei ole vesipellitystä, vaan pitkä puinen tippanokka (kuva 31). Tippanokat olivat ehjiä ja niiden liittymä karmin alareunaan oli tiivis, joten todennäköisesti ulkovuorauksen ja rungon väliin ei ole kulkeutunut kosteutta.

Kuva 30 Ikkunat ovat alkuperäiset ja kunnostamiskelpoiset.

Ehdotetut toimenpiteet. Sisäpuitteiden tiivisteet tarkastetaan. Mikäli puitteen ja karmin väliin ei mahdu laadukas P-profiilitiiviste, niin sisäpuite voidaan tiivistää talveksi ikkunaliimapaperilla. Ikkunat kunnostetaan perinteisin menetelmin. Maalit sekä kitit poistetaan mekaanisesti kaapien ja lasiruudut irrotetaan. Ikkunat pohjamaalataan ja kyntteet käsitellään sellakalla, jotta ikkunakitin öljy ei imeydy kitistä puuhun. Metalliosien, kuten kulmarautojen, helojen ja saranoiden, ruosteet poistetaan ja ne maalataan ruosteenestomaalilla. Kyntteisiin asennetaan aluskitti, jonka päälle lasiruutu painetaan. Tämän jälkeen lasiruudun kiinnitys varmistetaan lasituslangalla, jotka lyödään pienellä vasaralla paikoilleen. Vasaralla ei saa naarmuttaa lasin pintaa. Varsinainen ikkunakitti, joka on vernissaa ja liitua, asennetaan ja sen annetaan kuivua muutama päivä ennen maalaamista. Pintamaalaus suoritetaan pellavaöljymaalilla 2-3 kertaa.

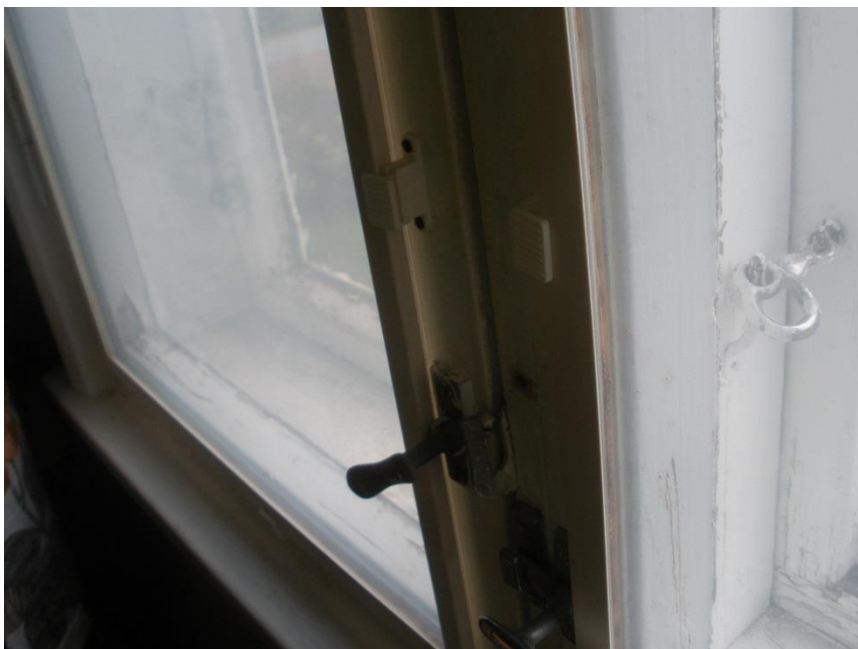
Kuva 32 Huurua lisälasin sekä varsinaisen sisäpuitteen välissä.

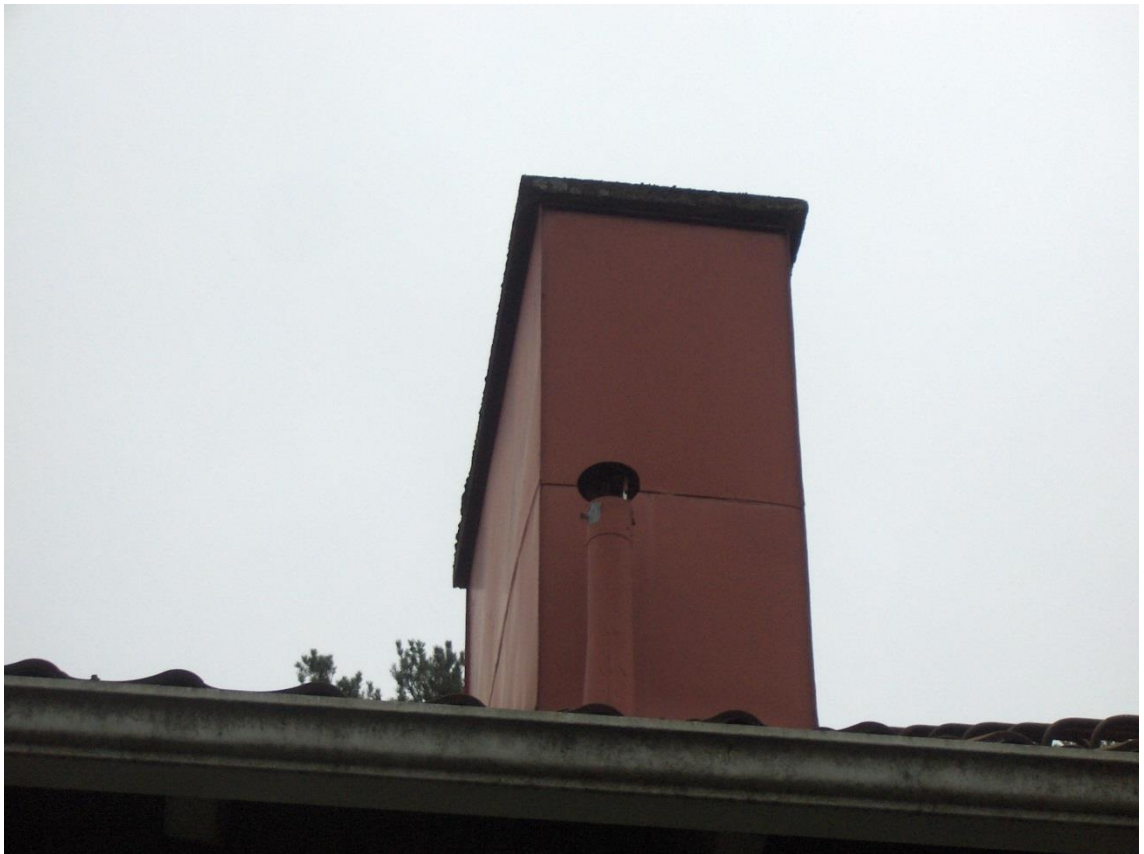
Kuva 34 Kattoremontin yhteydessä savupiippu on pellitetty. Sadehattu kannattaa lisätä.

Rakennuksessa on yksi savupiippu ja viisi tulisijaa. Savupiippua on pellitetty, mutta sitä ei ole varustettu sadehatulla (kuva 34). Rakennuksessa on aiemmin ollut öljylämmitys, mutta tässä yhteydessä ei selvinnyt, että onko sen hormi putkitettu. Keittiössä, kellarissa ja yläkerrassa on poistoilmahormit savupiippuun. Savupiippu on asiallisesti rapattu

Ehdotetut toimenpiteet: Huolehditaan säännöllisestä nuohouksesta ja käytetään lämmittämiseen kuivaa polttopuuta. Piippu varustetaan sadehatulla. Palovaroittimia lisätään niin, että niitä on kaikissa kolmessa kerroksessa yksi kappale jokaista 60m² kohti. Tulisijoihin lisätään eduspellit. Mikäli rakennukseen halutaan uusia tulisijoja, esimerkiksi keittiöön puuhella tai kellariin sekä alakerran makuuhuoneeseen varaava tulisija, niin nuohoojalta selvitetään, että onko savupiipussa vapaita hormoneja otettavaksi käyttöön. Sulkupeltien perusteella hormoneja on vapaana.

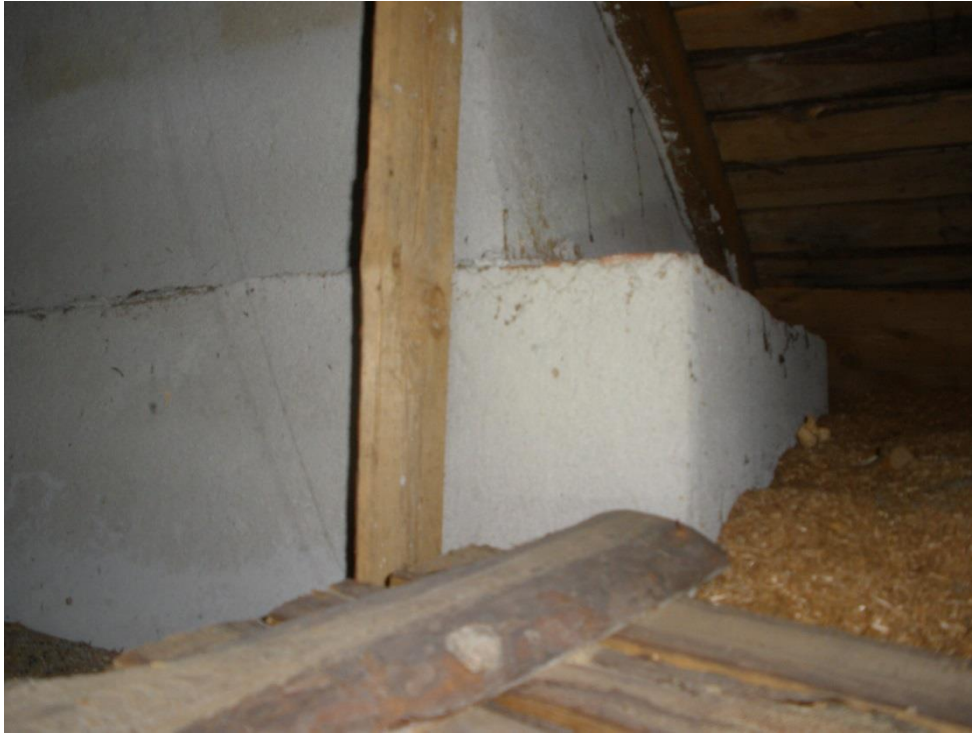
Kuva 35 Savupiippu on rapattu asianmukaisesti.

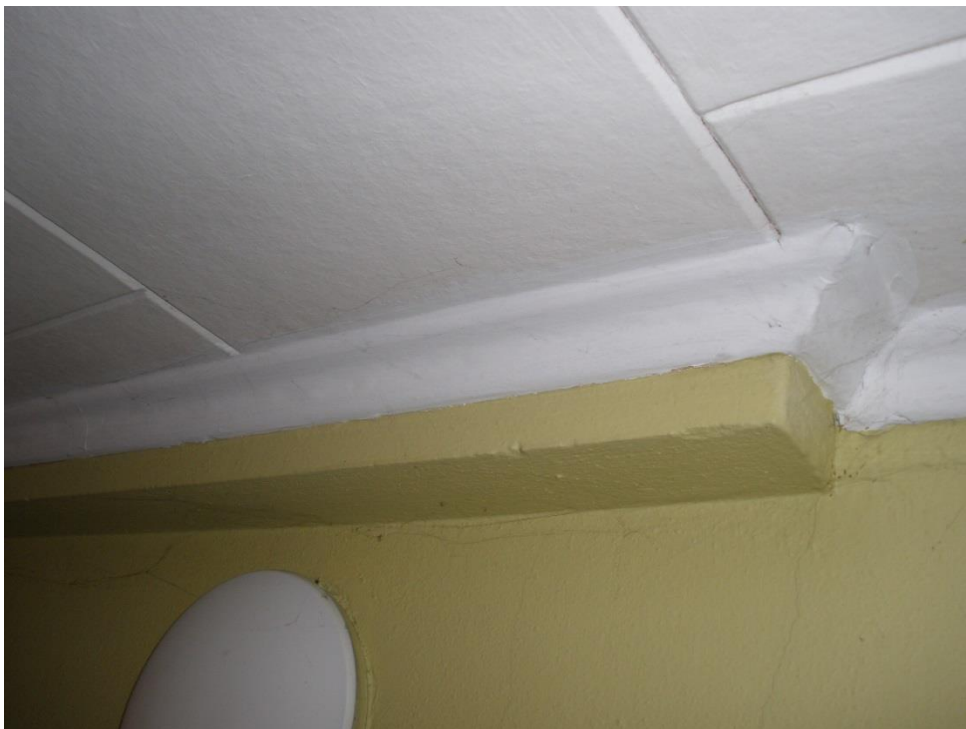
Kuva 36 Ja sen läpivienteihin on muurattu paksunnokset.

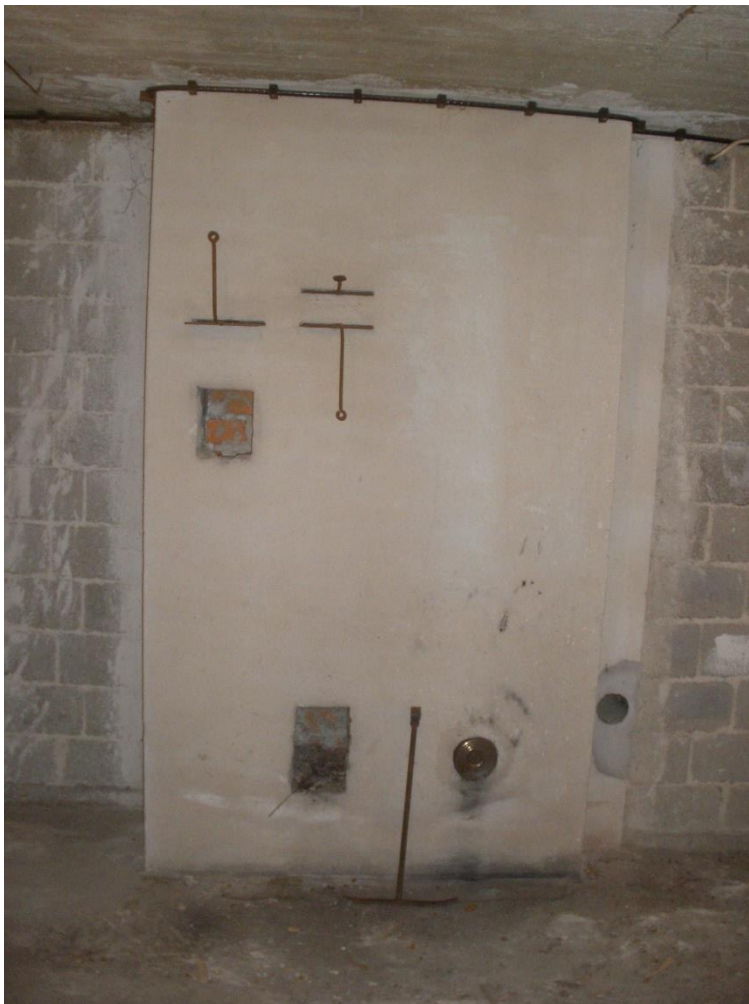
Kuva 37 Savupiippu alkaa kellarikerroksen pohjalta ja siinä on vapaita hormoneja.

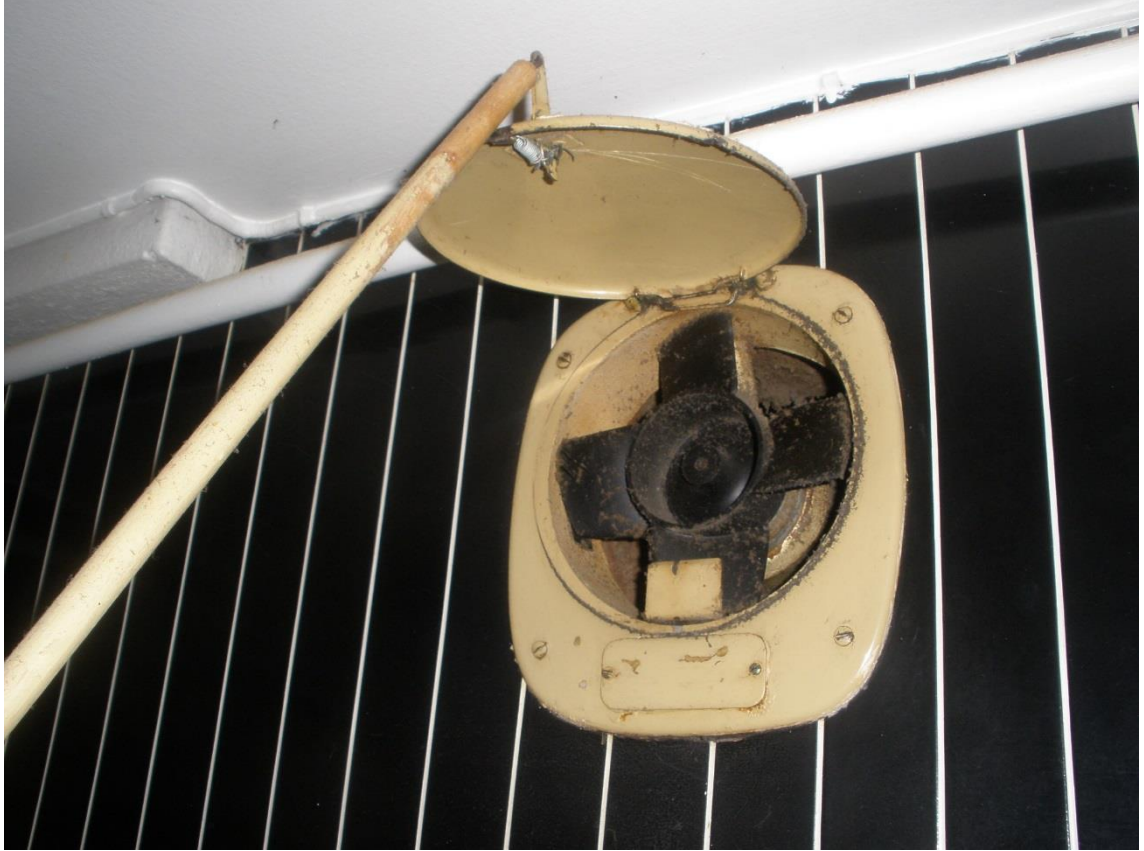
Ilmanvaihto. Nykyinen ilmanvaihto on painovoimainen. Keittiössä ja kellarissa on poistoilmaventtilejä savupiippuun. Lisäksi alakerran keittiössä on liesituuletin, joka on kytketty savupiipun ilmahormiin (kuva 41). Rakennuksessa ei ole korvausilmaräppäniöitä, joten korvausilma kulkeutuu rakennukseen rakenteiden lävitse sekä pienistä raoista vuotoilmana. Vuotoilman riski on, että se voi kulkeutua vaurioituneen rakenteen kautta, jolloin korvausilma saattaa olla mikrobivaurioitunutta.
