# PYHÄJÄRVEEN LASKEVIEN PURO- JA JOKIKOHTEIDEN KUNNOSTAMINEN KESÄLLÄ 2016

Veijo Honkanen

Saarijärven kaupunki

18.11.2016

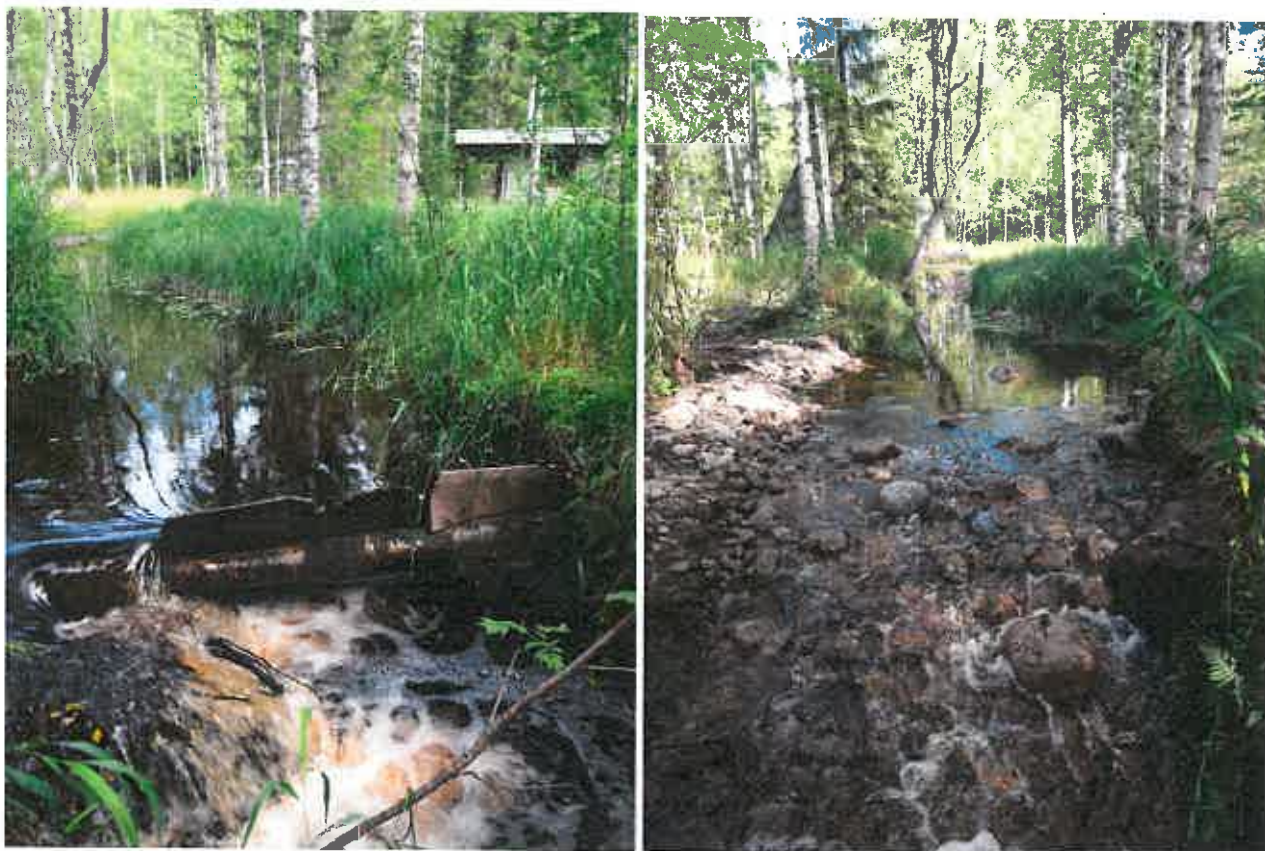
Kohmujoen patopaikka jaksolla 3 ennen ja jälkeen kunnostuksen.

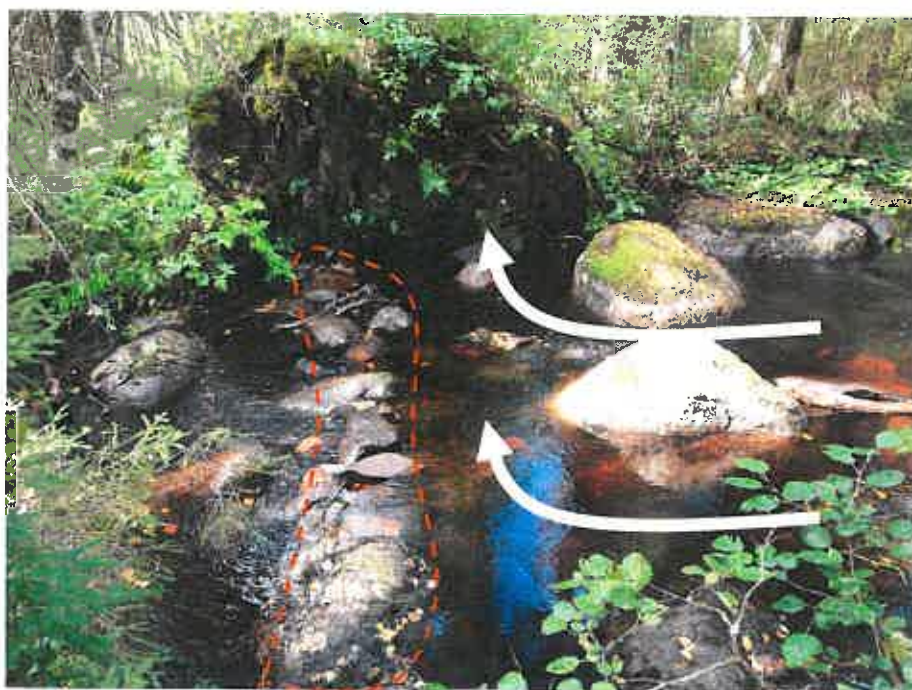
Kuva 3. Puron poikki kivistä ladottu pohjakynnys (katkoviiva) ohjaa pääosan vedestä loivempaan, kalan kulun mahdollistavaan uomaan (nuolet). Juuripaakun kohdalla uoma syvennettiin virtaaman lisäämiseksi.

Pohjapurolla kunnostukset sijoituivat jaksolle 2 (kuva 2). Jakson yläosassa kahden uoman risteykseen ladottiin käsin paikalla olevasta kivimateriaalista padottava pohjakynnys, joka alivirtaamalla ohjaa pääosan puron vedestä kalojen nousemisen ja kulkemisen mahdollistavaan uomaan (kuvat 3 ja 4). Samalla uoman suuaukkoa syvennettiin ja paikalla olevaan juuripaakkuun tehtiin lisäreikiä virtaaman lisäämiseksi. Toisessa uomassa olevalle massiiviselle, kalannousun estävälle kivitynnykselle ei näin ollen tarvinnut tehdä mitään (kuva 5). Myös tähän uomaan pääsee vettä alivirtaamalla, joten se tarjoaa kalanpoikasille ja muille vesielioille suojaa myös jatkossa.

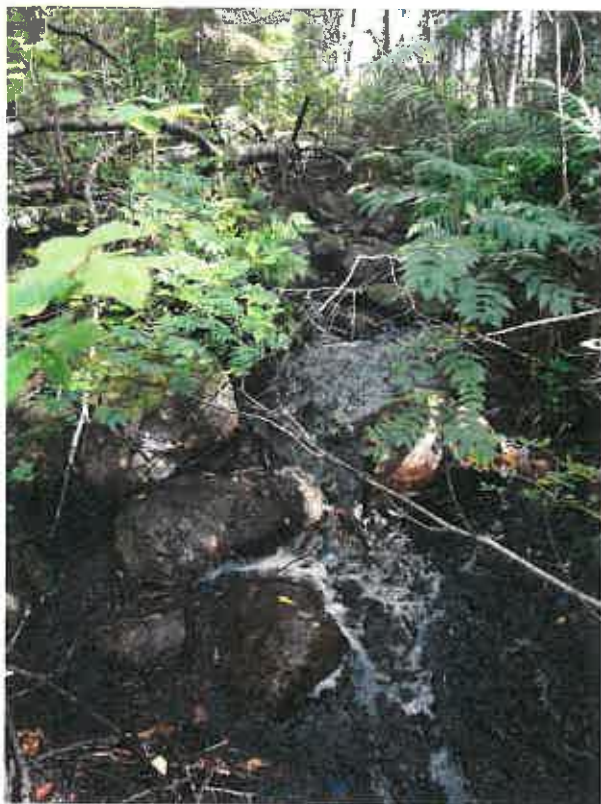
Kuva 4. Kalankulun mahdollistavaa, luonnonmukaista purouomaa pohjakynnyksen alapuolella (kuvan yläreunassa kaatunut koivu, jonka juuripaakku näkyy kuvassa 3).

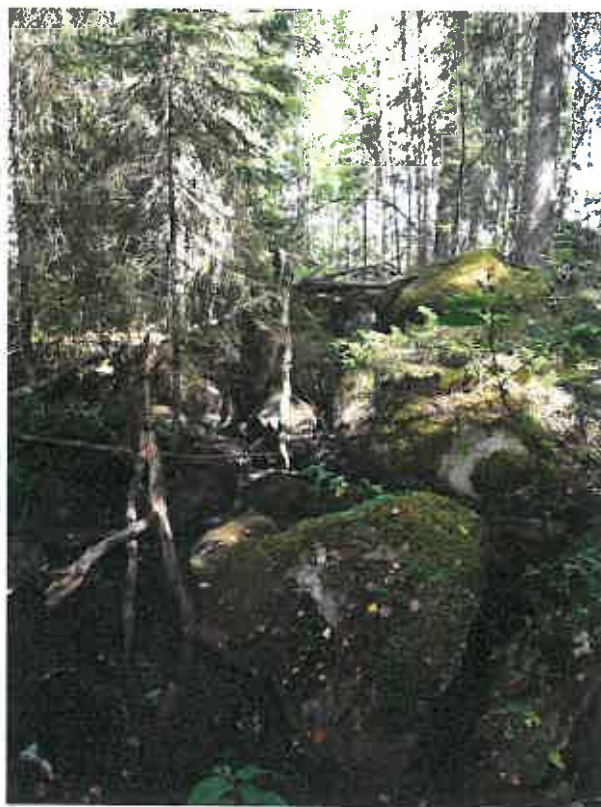
Kuva 5. Nousueste, joka voitiin ohittaa viereisen uoman vesittämisellä.

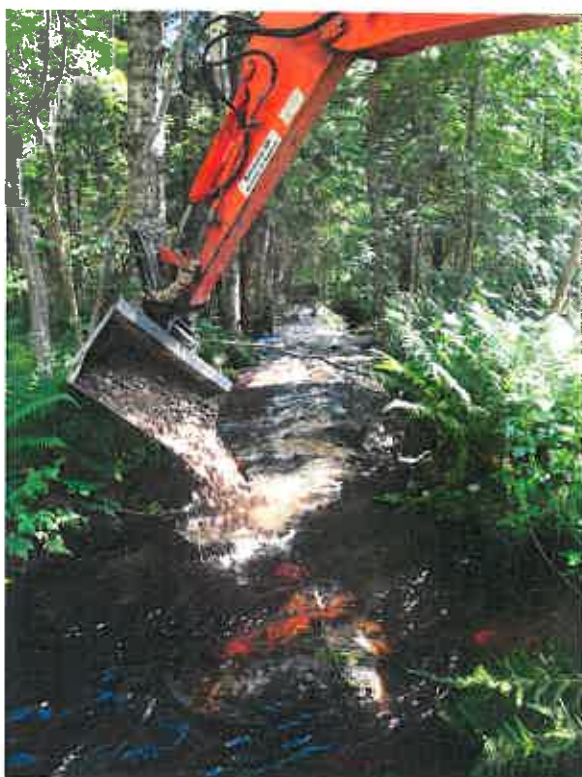
Kuva 6. Kutusoran levitystä kosken niskalle Sopukassa.

Kahdelle koskijaksolle lisättiin kutusoraa (koskien niskaosat,  $6 \text{ m}^3$ ) ja suojakivikkoa poikasille (koskien alaosat,  $6 \text{ m}^3$ ) (kuva 6 ja 7). Molempien koskien niskalle levitettiin kutusoraa neljään paikkaan eri syvyyksille. Suojakiveä levitettiin ylimmän kosken alaosaan noin  $30 \text{ m}^2$  ja Sopukan kohdalla noin  $20 \text{ m}^2$  alueelle (sivu- ja pääuoma).

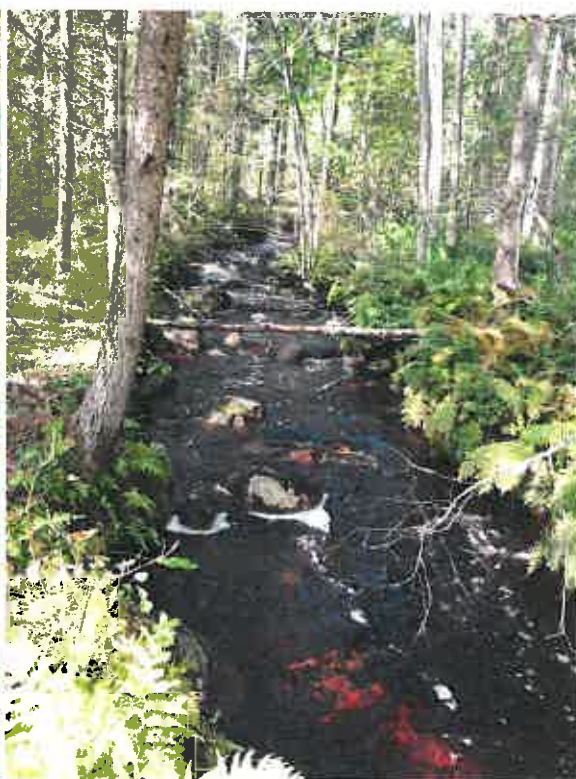
Kuva 7. Etualalla lisättyä suojakivikkoa kosken alaosassa Sopukan yläpuolisella koskijaksolla.

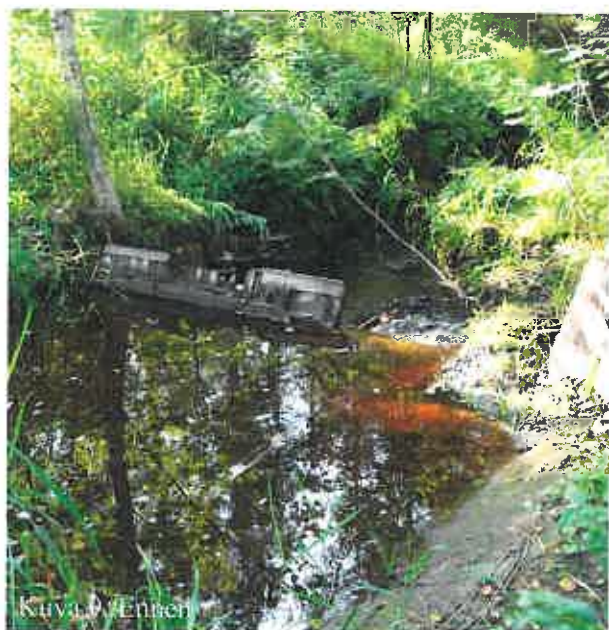
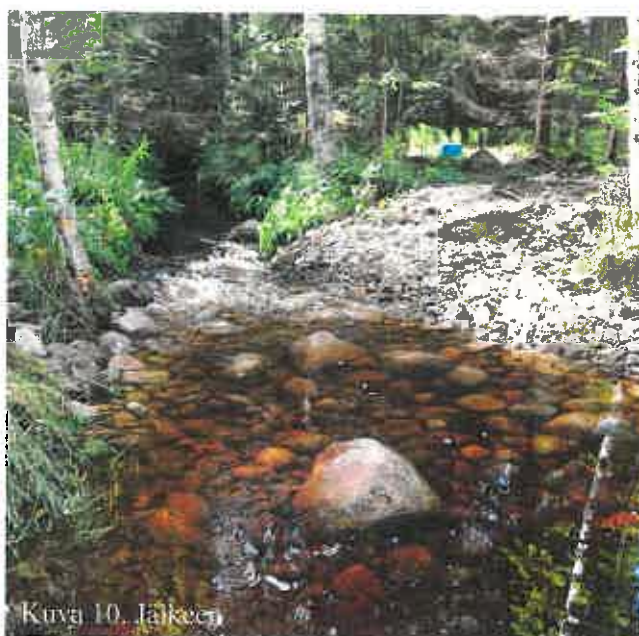
Kuva 9-10. Kohmujoella jakson 3 patopaikka ennen ja jälkeen kunnostuksen. Poistetun padon kohdalle muotoiltiin kivimateriaalista tekokoski, joka säilyttää vakiintuneen padotusvaikutuksen, mutta mahdollistaa samalla kalojen ja muiden vesieliöiden vapaan liikkumisen uomassa. Kuvaussuunta alavirtaan.

Kohmujoella kunnostukset kohdistuivat jaksolle 3 ja 6 (kuva 8). Jaksoilla olevat nousuesteet muutettiin sellaisiksi, että kalojen ja muiden vesieliöiden liikkuminen niissä on mahdollista. Jaksolla 3 vesivanerista ja pressukankaasta tehty pato poistettiin ja kohdalle muotoiltiin tekokoski (kansikuva ja kuva 9-10). Tekokoski tehtiin koneella paikalle tuodusta lisäkivestä ( $7 \text{ m}^3$ ). Koska paikka osoittautui varsin louheiseksi, uoman reunoja jouduttiin ohivuotojen välttämiseksi tiivistämään kiviaineksella ja viirakankaalla ( $2 \times 10 \text{ m}$ ). Yläpuoliselta suvantoalueelta poistettiin siihen kertynyttä kiintoainetta (hiesu/hiekka) kaikkiaan  $15 \text{ m}^3$ . Kohdalle syntyi 0,8-1 metriä syvä monttu ( $10-15 \text{ m}^2$ ), joka toimii paitsi kalojen suoja- ja levähdyspaikkana myös laskeutusaltaana veden mukana tulevalle kiintoaineelle.

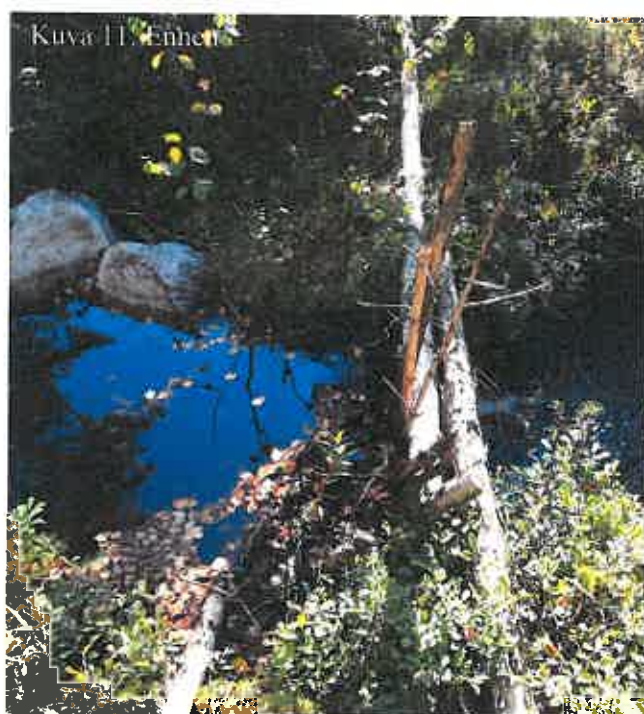
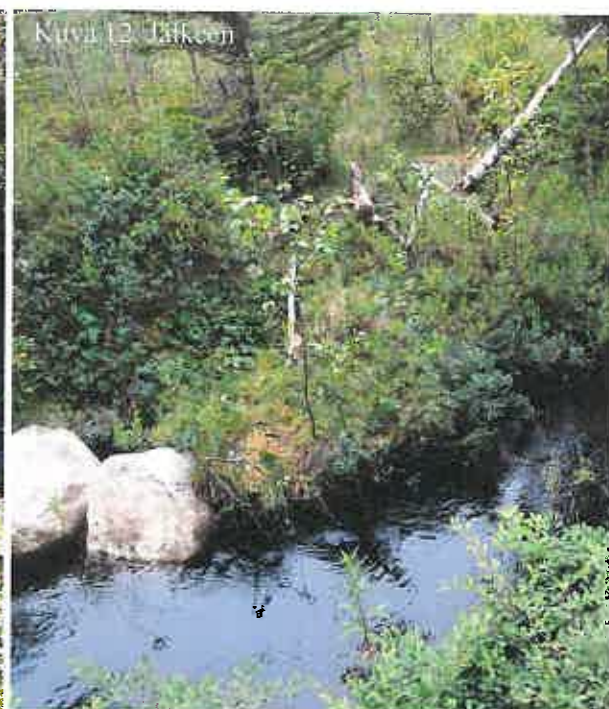
Kuva 11-12. Kohmujoella jakson 6 patopaikka ennen (kuva kesältä 2015) ja jälkeen kunnostuksen. Pato oli jo osittain purettu kesällä 2016 ja loput vedessä olleista tukipuista nostettiin rannalle 21.7.2016. Kuvassa virtaussuunta vasemmalta oikealle.

Jaksolla 6 sijainnut pato oli osittain jo purettu kesällä 2016. Loput patoon liittyvät tukipuut nostettiin rannalle 21.7.2016 ja jokiuoma oli kokonaan auki (kuva 11-12).

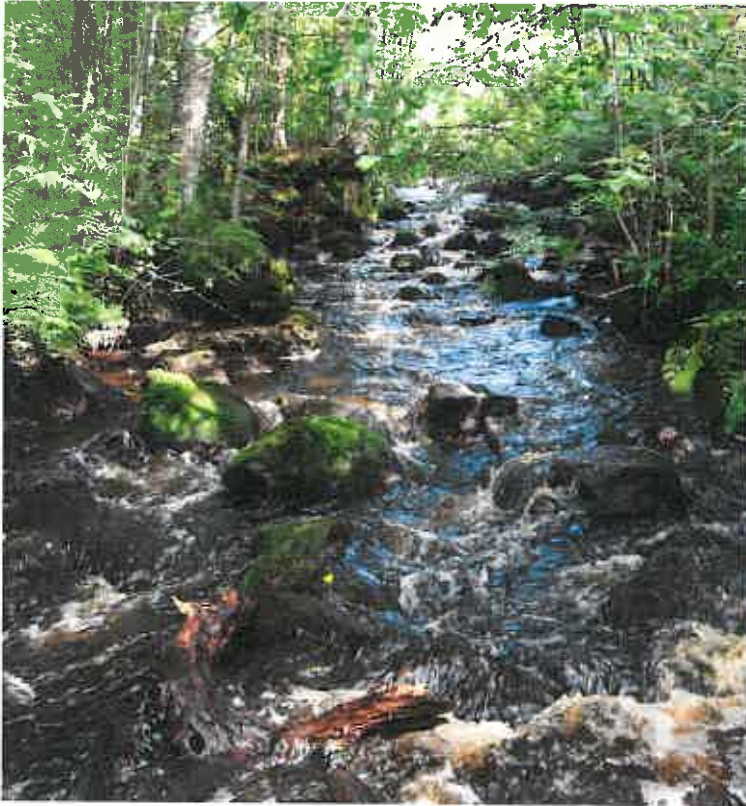
Kuva 14. Peltojoen alimmainen koski kunnostuksen jälkeen (jakso 2).

Peltajoella kunnostettiin jaksoja 2, 4, 6 ja 8 (kuva 13). Ala-Myllykoskella (jakso 2) pää ja sivu-uomaan kivettiin miestyönä rantapenkereestä- ja reunasta saatavalla kivimateriaalilla. Pääuomaan kivettiin kaikkiaan 40 metriä kosken alaosaan sillalle saakka (kuva 14). Rantareunan kiviryhmiä avarrettiin suojapaikkojen ja virtaaman lisäämiseksi. Sivuuomaan ( $20 \text{ m}$ ) laitettiin paikalla olevaa puuainesta ja pienempää poikas- ja suojakivikkoa, jota löytyi rannan perkauskivikosta (kuva 15). Virtaaman lisäämiseksi sivu-uoman suuaukolta siirrettiin syrjään kiviä ja maa-ainesta. Kutusoraa levitettiin köysiradan avulla sillan alapuolella olevan kosken niskalle yhteen paikkaan ( $6 \text{ m}^2$ ,  $1,5 \text{ m}^3$ ) ja sangoilla kantaan sillan yläpuolelle kahteen paikkaan ( $3 \text{ m}^2$ ,  $0,7 \text{ m}^3$ ). Soraikon alareuna tuettiin isohkoilla kivillä.

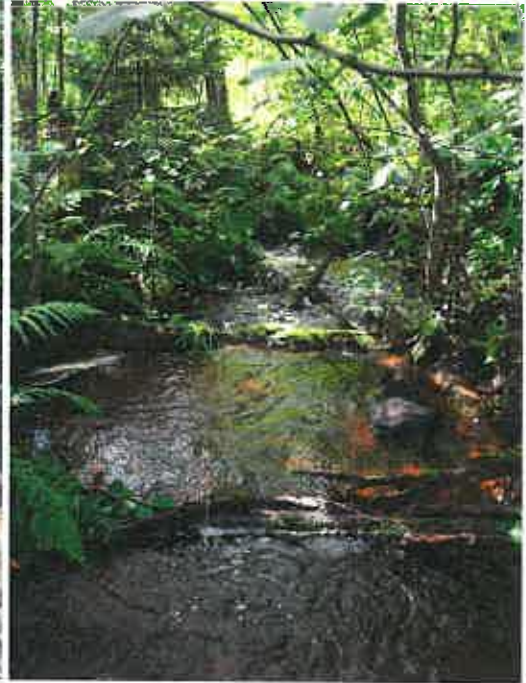
Kuva 15. Peltojoen kunnostettua sivu-uomaa jaksolla 2.

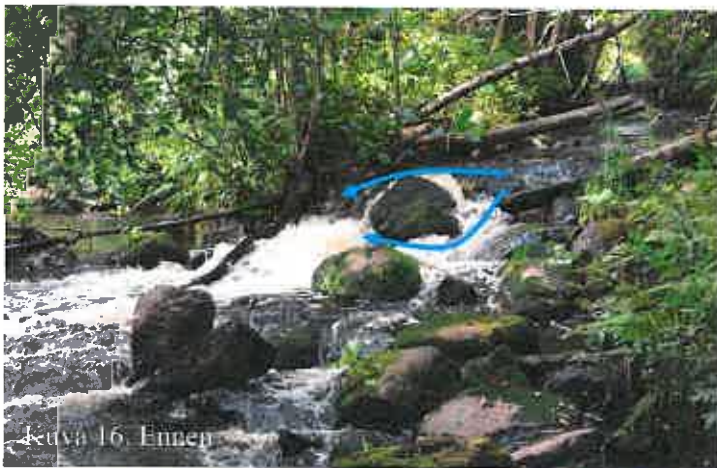
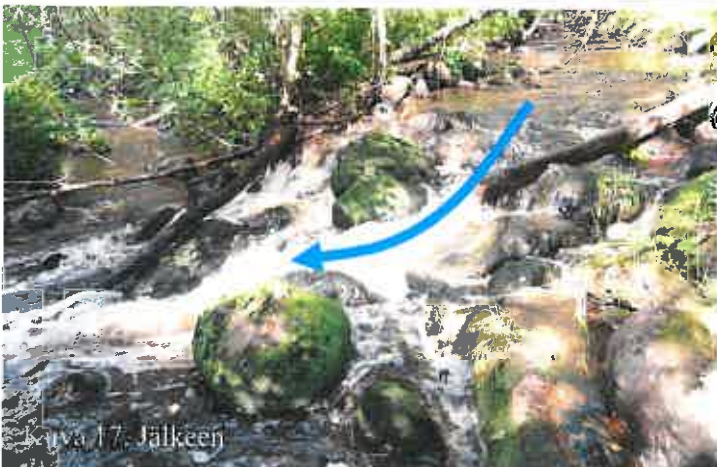
Kuva 16-17. Peltojoen Myllykosken mahdollinen nousueste ennen ja jälkeen kunnostuksen. Kivien ja puiden avulla valtaosa virtauksesta ohjattiin keskiuomaan, jota myös loivennettiin kiveämällä. Nyt kaloilla on selkeämpi liikkumisväylä ylävirtaan myös vähän veden aikaan.

Ennen voimakkainta koskiosuutta jaksolla 4 (Myllykoski) kahden montun vesisyvyyttä lisättiin korottamalla monttujen alapuolella olevia kivisiä kynnyiskohtia. Pääuoman alaosan todennäköinen nousuestekohta kivettiin ja muotoiltiin kalan nousun mahdollistavaksi (kuva 16-17). Pääuomaan ja sivu-uoman ylä- ja alaosaan laitettiin tulvan kuljettamia liekopuita ja rannalta kiviä ( $160 \text{ m}$ ). Pääuomaan, sivu-uoman suulle lisättiin myös kutusoraa ( $6 \text{ m}^2$ ,  $2 \text{ m}^3$ ). Sivuuoman keskiosalla ollut suvantomainen osuus jätettiin rauhaan, koska siinä oli hyvin pohjaliekkoa ja muuta puuainesta. Osa sivu-uoman suuaukosta tukkivista kivistä siirrettiin suisteeksi pääuomaan ja tämä osaltaan tehostaa veden virtausta sivu-uomaan (kuva 19).

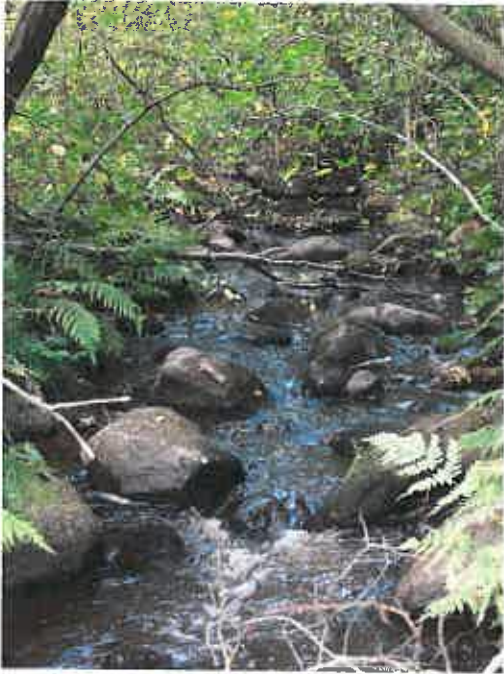
Kuva 18. Peltojoen Myllykosken kunnostettua sivu-uomaa (alaosa) ylävirtaan.

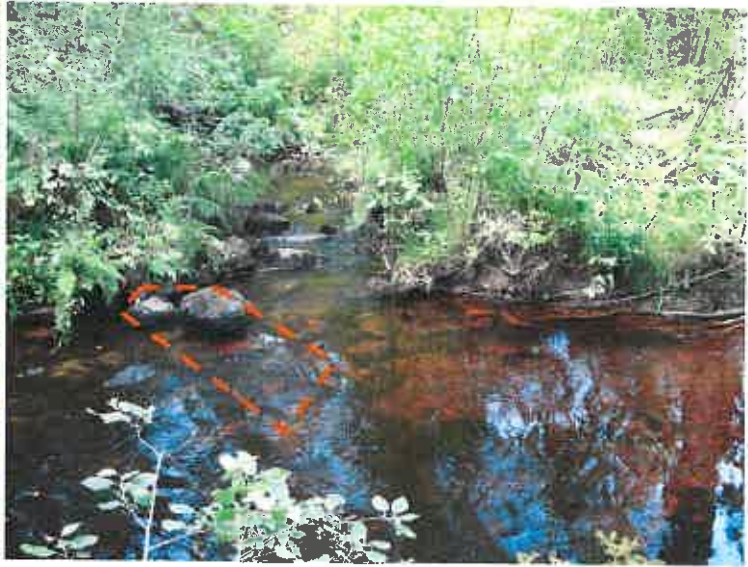
Kuva 19. Myllykosken sivu-uoman avaritettu suualue, osittain veden alla oleva suiste (katkoviiva) ja kutosoraikko oikealla.

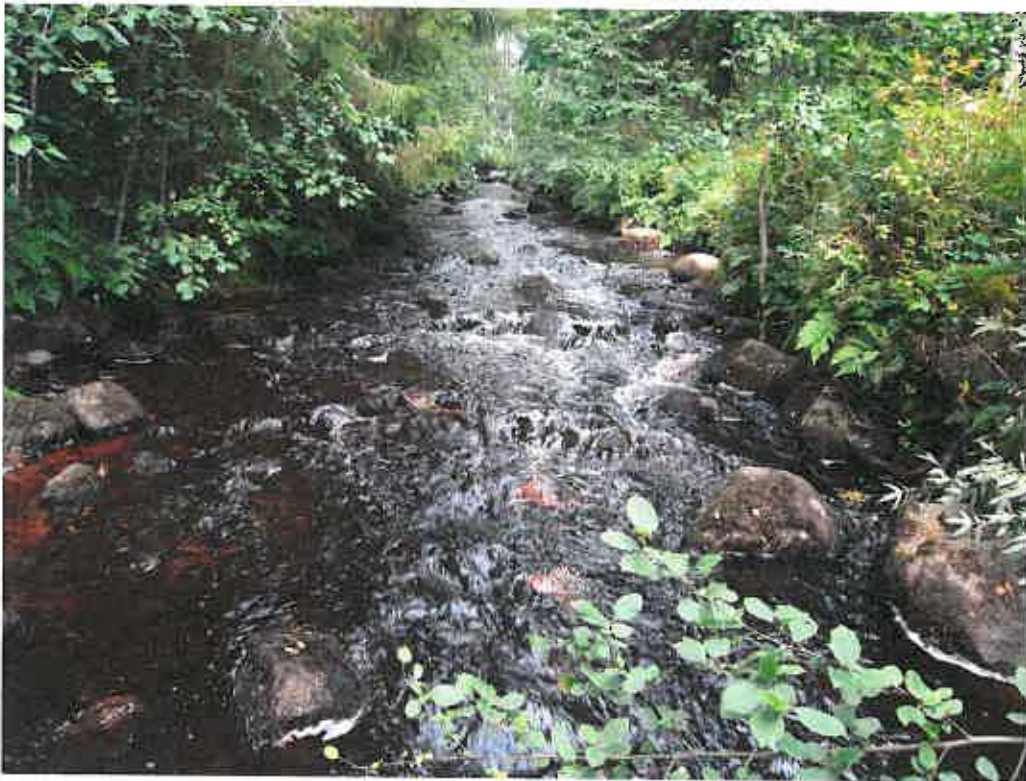
Kuva 20. Peltojoen ylin koskijakso kunnostuksen jälkeen kesällä 2016.

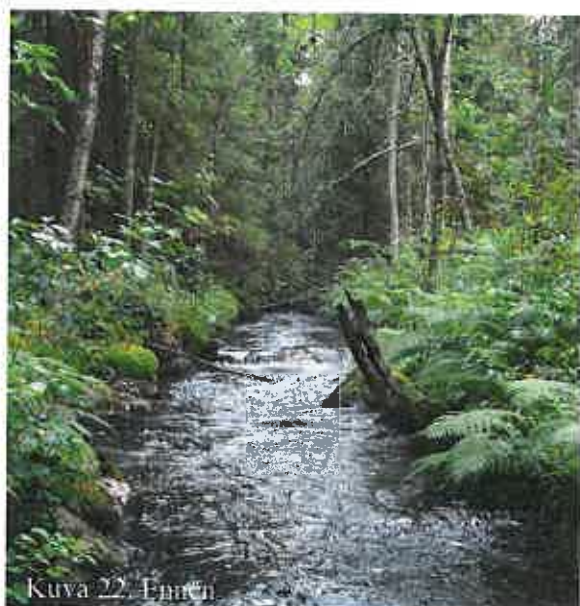
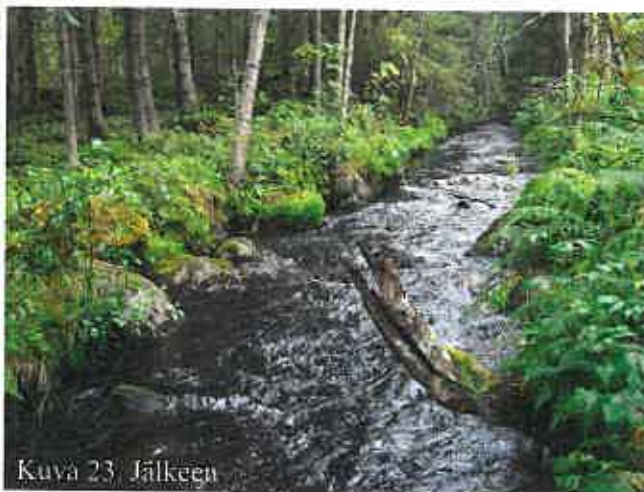
Kuva 22-23. Pöykynjoen uomaa jaksolla 2 ennen ja jälkeen kunnostuksen kesällä 2016. Kiveämisen seurauksena uomaan tuli lisää suojapaikkoja samalla, kun virtausnopeus uomassa lisääntyi.

Pöykynjoella kunnostukset sijoituivat jaksoille 2, 4 ja 9 (kuva 21). Jakson 2 yläosassa olevaa kos-kikohtaa kivettiin aina padolle saakka (100 m, kuva 22-23). Puuainesta lisättiin ja ankkuroitiin ki-vien avulla uoman pohjalle. Rantapenkat padon molemmilla sivuilla tuettiin kivillä rantaerosion estämiseksi ja padon keskelle tehtiin kalan kulkua helpottava kulkuaukko. Padon alapuolelle kosken niskalle levitettiin kutusoraa kahteen paikkaan (yhteensä  $8 \text{ m}^2$ ,  $2 \text{ m}^3$ ). Kohdalla olevasta perkauskivi-kosta saatiin sopivan pientä ja särmikästä suojakiveä poikasille ja ko. kiveä syydettiinkin runsaasti kutusoraikkojen alapuolelle.

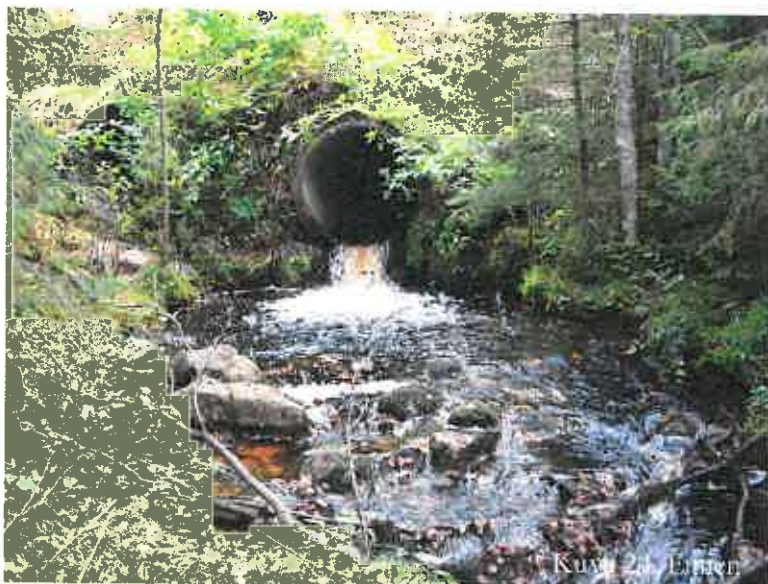
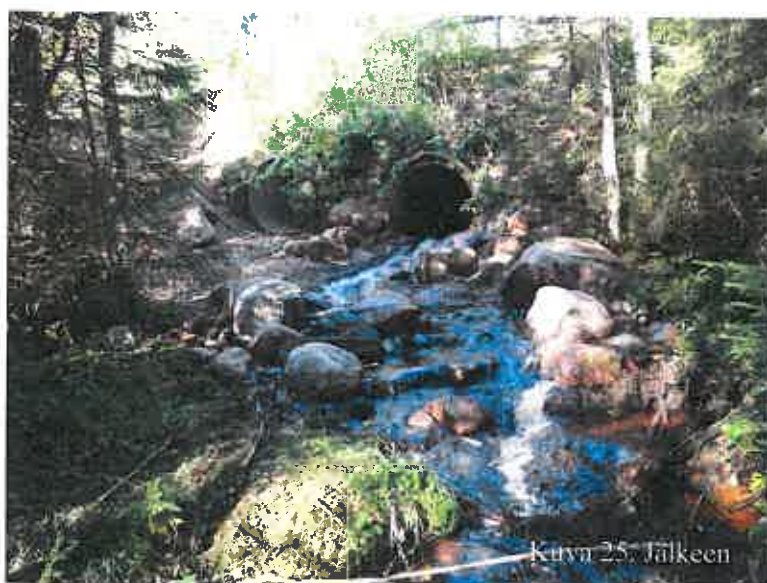
Kuva 24-25. Pöykynjoella Tiilikantien rummun alaosa ennen ja jälkeen kunnostuksen kesällä 2016.

Jaksolla 9 Tiilikantien rummun alapuoli muotoiltiin tekokoskeksi (kuva 24-25) ja rummun sisään asetettiin viisi vallikiveä edistämään kalojen liikkumista rummussa (kuva 26-27). Tekokoski tehtiin tien varrelta ja rummun alapään läheltä noukituista, osin järeitäkin luonnonkivistä ( $7 \text{ m}^3$ ) ja tiivis-täminen tehtiin paikalle tuodulla kutusoralla ( $2 \text{ m}^3$ ). Uomajatkumon varmistamiseksi rummun si-sään laitettiin virtaushidastimeksi viisi vallikiveä ( $30 \text{ kg/kpl}$ ), jotka antavat kaloille paitsi suojaa myös lisäävät rummun vesitilavuutta vähän veden aikaan. Vallikivien kiinnitykseen käytettiin 3-4 millimetriä paksua, muovipäällysteistä vaijeria, joka kiinnitettiin rummun yläpäähän metalliharuk-sella.

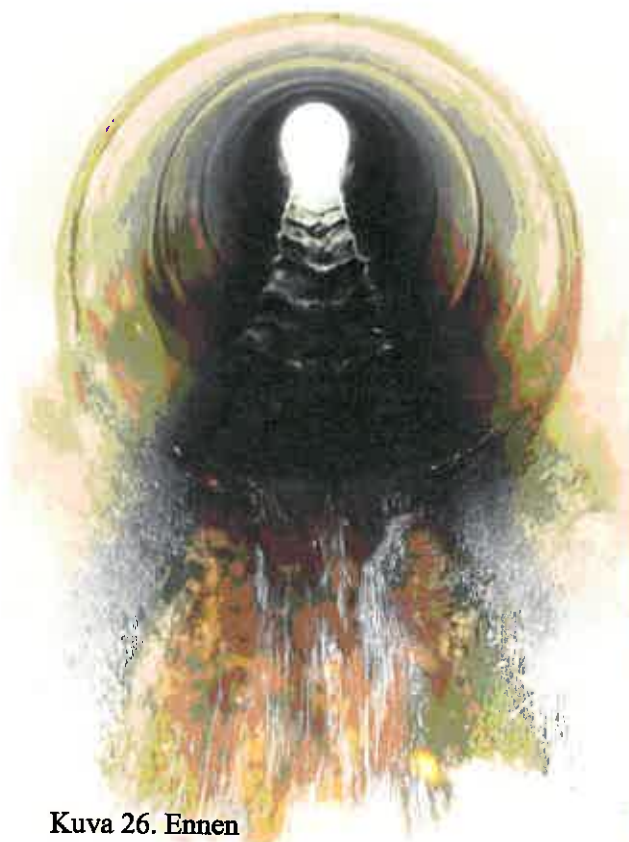
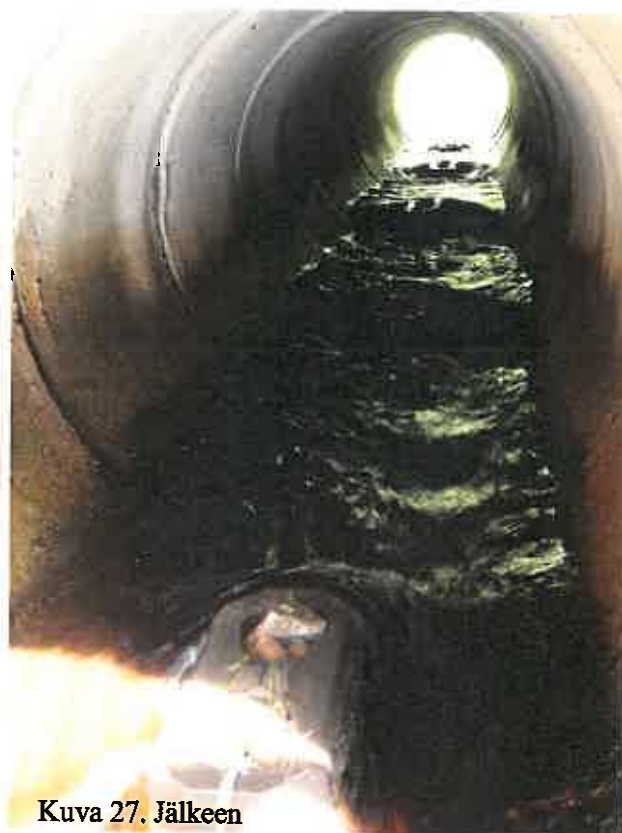
Kuva 26-27. Tiilikantien rumpu sisältä ennen ja jälkeen kunnostuksen kesällä 2016. Vallikivet hidastavat virtausta, antavat kaloille suojaa ja lisäävät rummun vesitilavuutta, joten kaloilla on paremmat mahdollisuudet edetä rummun läpi etenkin vähän veden aikaan.
