# Elinympäristökunnostusten suunnittelu Saarijärven reitillä 2018

Kotajoki, Konttijoki ja Moksinjoki

Veijo Honkanen  
Saarijärven kaupunki  
2018

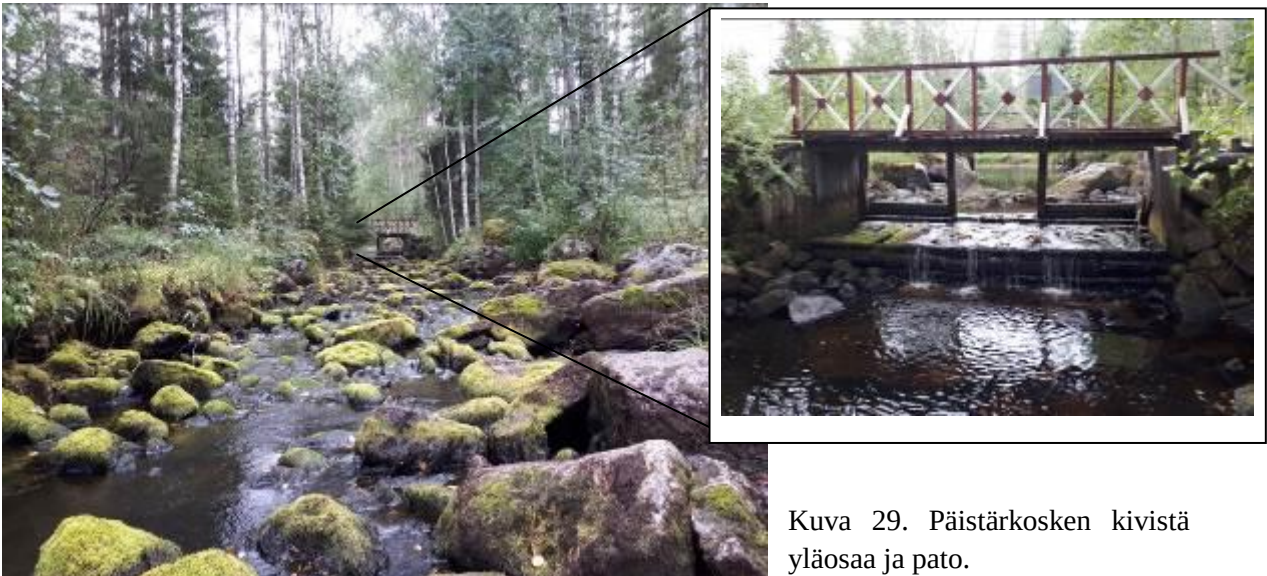
Kuva 29. Päistärkosken kivistä yläosaa ja pato.

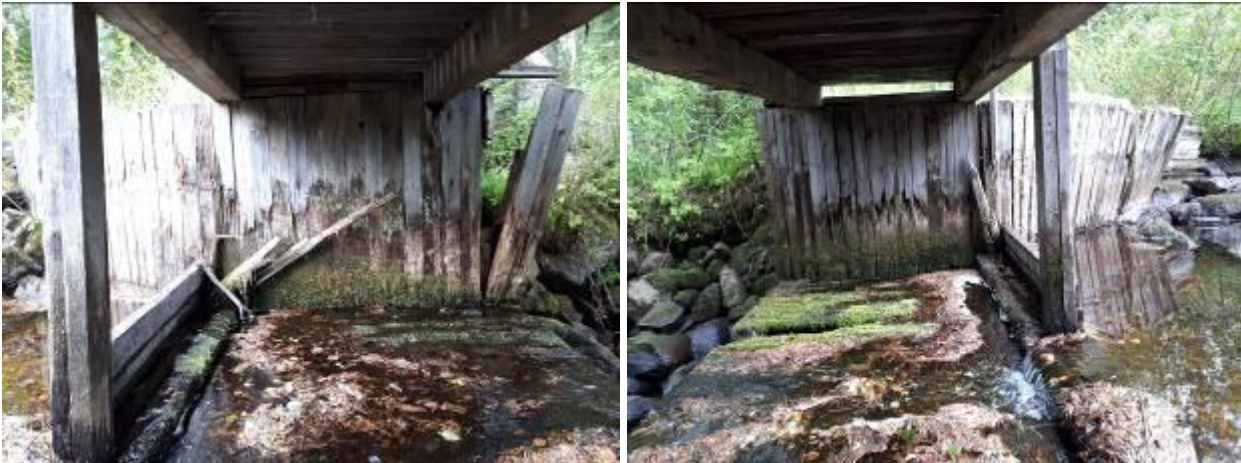
Kuva 30-31. Päistärkosken pato on alkanut rapistua.

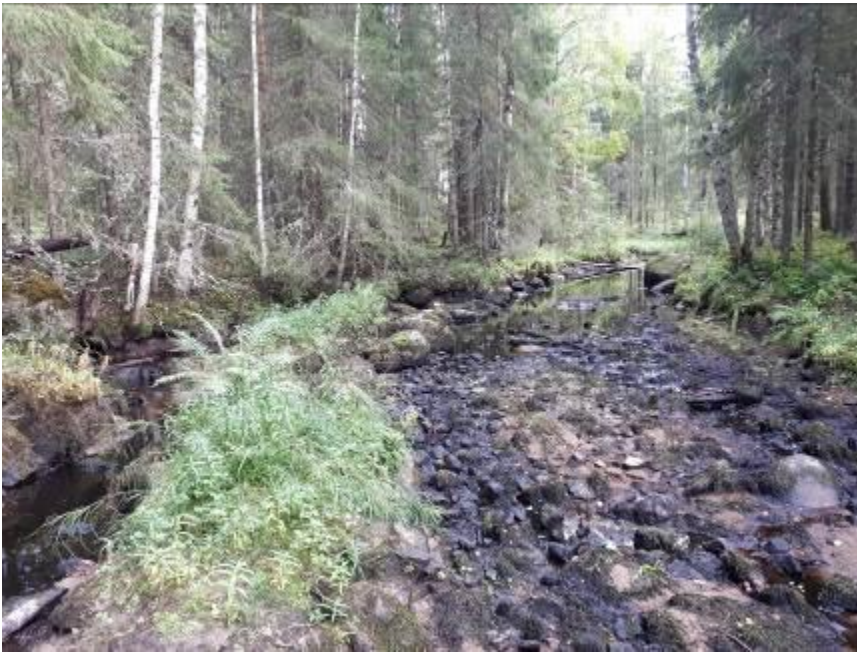
Jakso 17 (25 m) oli lyhyt, tasaiseksi perattu virtavesikohta, jossa perkauskivet oli kasattu valliksi oikaisemaan uomassa olevaa mutkaa (kuva 40).

Kuva 40. Heinittynyt perkauskivi-valli Kotajoella (jakso 17).

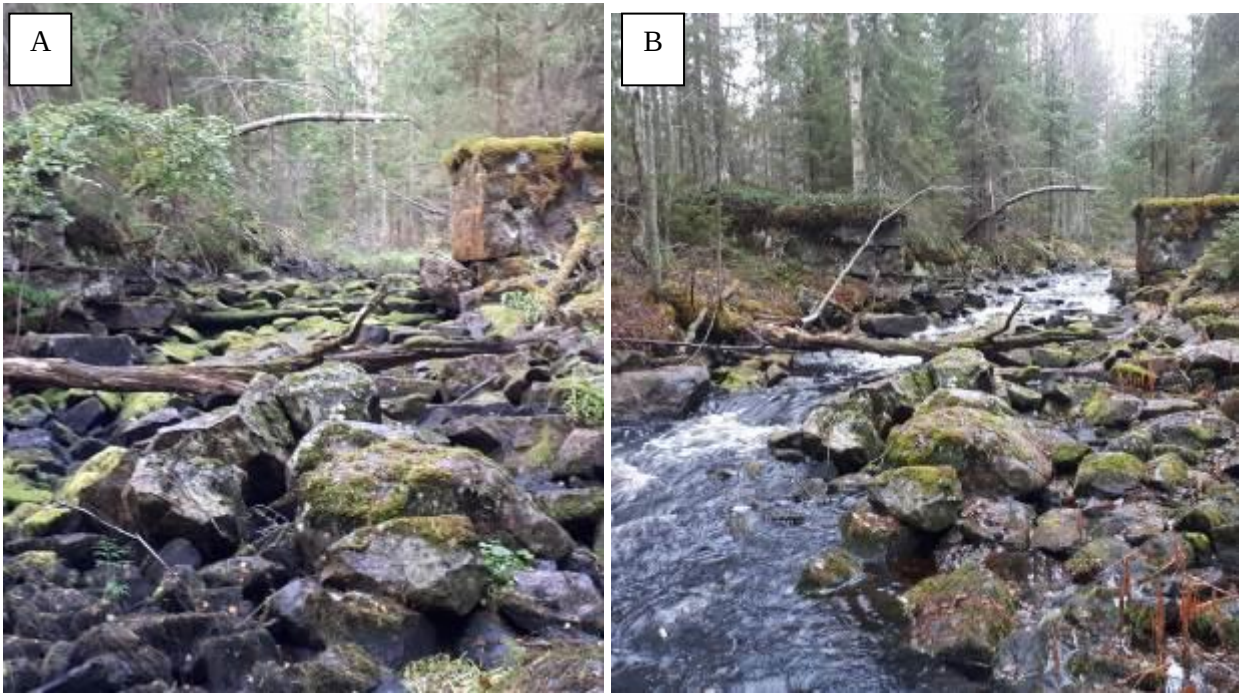
Jakso 23 eli Puskianmyllykoski (110 m) oli kivinen, jyrkkä ja perattu, jossa pudotusta oli noin viisi metriä. Koskessa oli myös muutamia liekopuita, mutta ei soraa. Alimman ja ylimmän säätöpadon aukko ei estä kalojen liikkumista. Koskessa oli kolme isompaa perkuukivikasaa, joista ylin ylimmän säätöpadon alapuolella (kuva 48). Ko. säätöpadon vasemmalla puolella oli jäänteitä paikalla olleesta uittorännistä. Säätöpadon yläpuolinen niskaosa oli tasapohjainen ja pienikivinen.

Kuva 48. Puskianmyllynkosken (jakso 23) yläosaa 24.8.2018 (A) ja 9.11.2018 (B). Etualalla perkuukivikkoa, taustalla säätöpadon jäänteet.

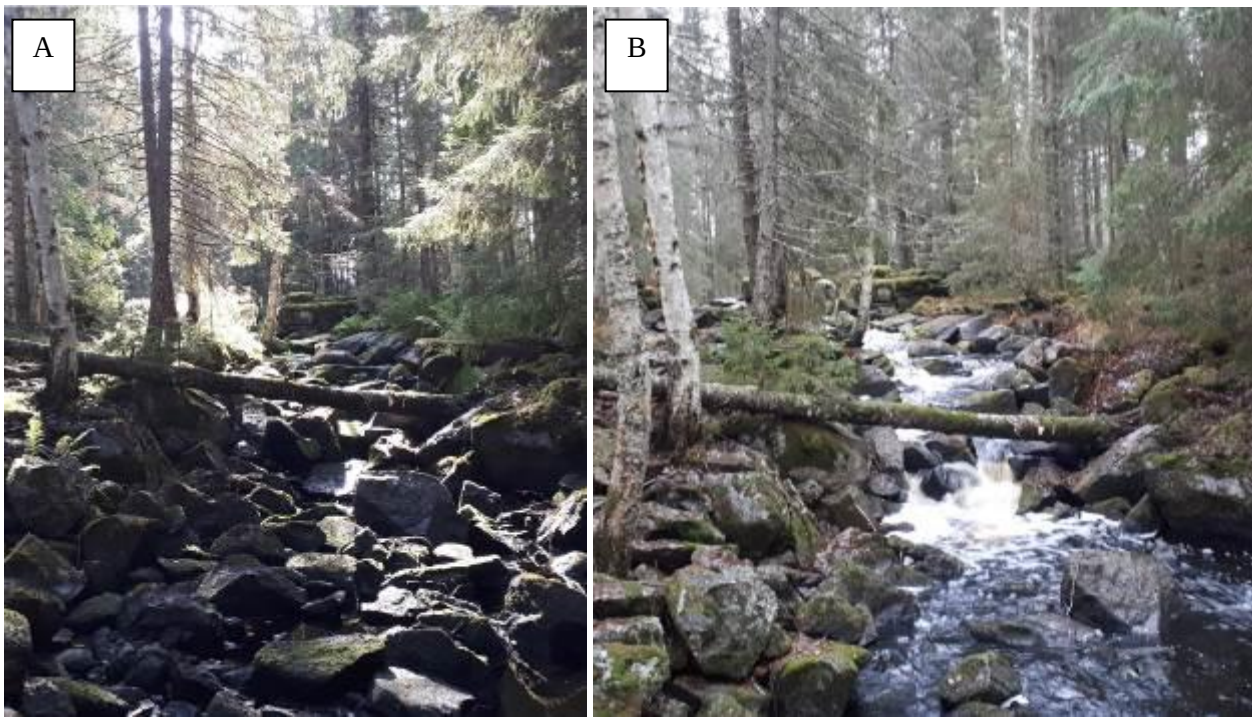
Jakso 25 (Alimmainen Kalliokoski, 85 m) oli kapea (leveys 2-5 m), kivinen, osin louheinen koski, jonka ohi puut oli aikanaan uitettu uoman vasemmalla puolella olleen uittorännin kautta. Putouskorkeutta koskella oli noin viisi metriä. Uomassa oli kaksi selkeää perkauskivikasaa ja yksi jyrkempi, kalannousua hidastava rappu, jossa putouskorkeutta oli 0,6-0,8 metriä (kuva 50). Säätöpadossa oli kaksi aukkoa, joista päävirtausaukko oli vain metrin levyinen. Toinen aukko (uittorännin suu) oli hiukan leveämpi, kivien kynnystämä ja se vesittynekin lähinnä ylivirtaamalla. Padolta ylöspäin uoman pohja oli pääasiassa tasaista ja kallioista, aivan jakson lopussa myös kivistä.

Kuva 50. Alimmainen Kalliokoski (jakso 25) 24.8.2018 (A) ja 9.11.2018 (B). Oikealla ylhäällä ja edessä vasemmalla perkuukivikko. Edessä kosken jyrkin putous. Uittorännin paikka hämöttää kuvassa vasemmalla.

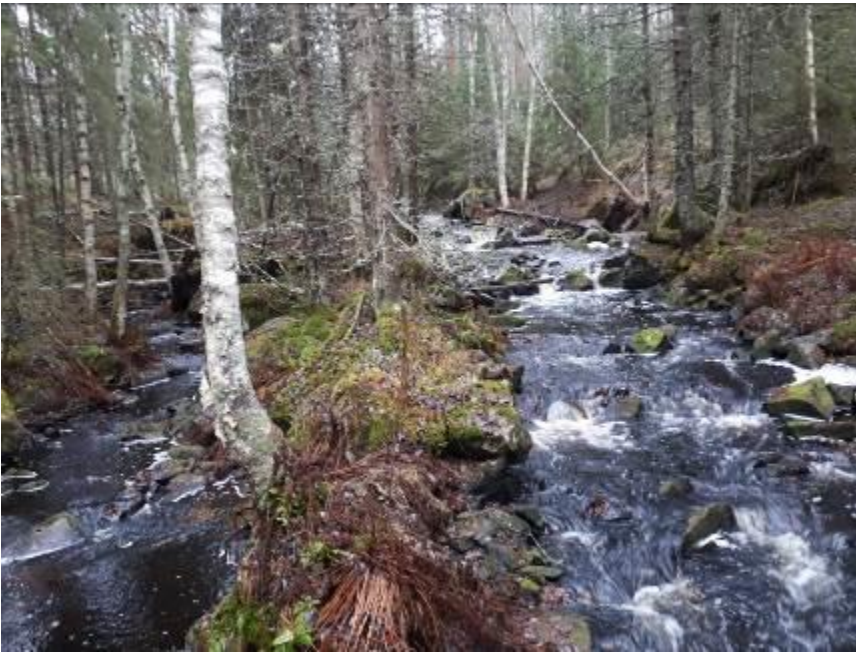
Jaksolla 27 eli Ylimmäinen Kalliokoskessa (180 m) oli kaksi uomaa, joista pääuoman leveys oli noin 3-5 m ja sivu-uoman 1-3 m (kuva 52). Kohdalla ollut uittoränni lienee sijainnut pääuoman kohdalla. Pää- ja sivu-uoman välissä oli perkuukivien muodostama pitkä ja korkeahko harjanne. Sivuuoman suualue säätöpadon alapuolella oli louheinen ja jyrkkä. Sivuuoman päällä oli runsaasti tuulen kaatamia puita. Pääuomassa oli kaksi korkeampaa kynnyskohtaa (putouskorkeus 0,3-0,4 m). Säätöpadon jälkeen jakso jatkui 2-5 m leveänä karina, jonka alkupää oli ruopattu suoraksi ja u-kirjaimen muotoiseksi. Jakson loppuosa oli kivinen ja olomuodoltaan luontaisempi.

Kuva 52. Ylimmäisen Kalliokoski Kotajoella (jakso 27). Uomien välissä perkuukivivalli.

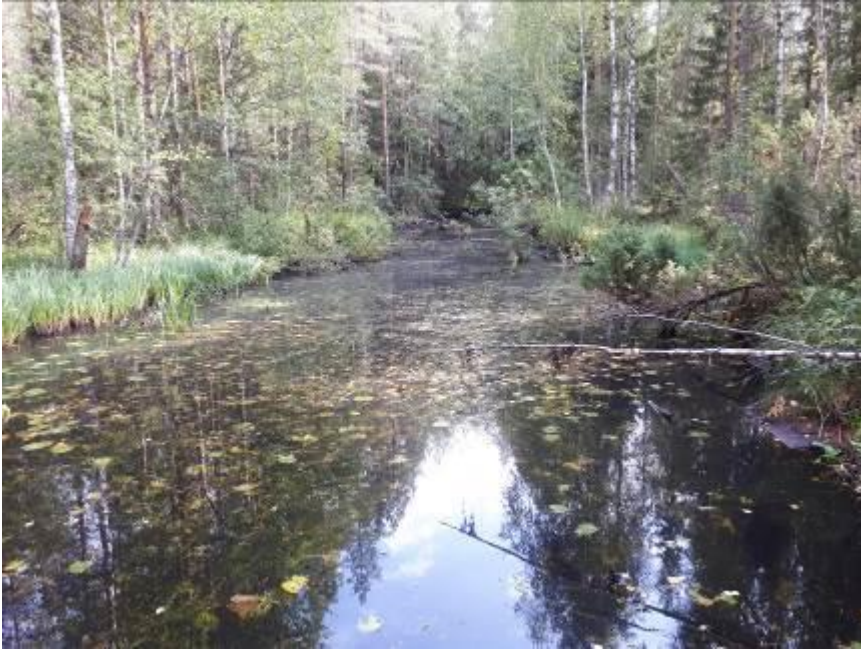
Jakso 30 (180 m) oli leveätä (8-12 m), vesikasvillisuuden valtaamaa suvantoa (kuva 55). Jakson alkupuolella uomassa oli puiden ja pensaiden muodostama, viidakkomainen tihentymä.

Kuva 55. Vesikasvillisuuden valtaama  
suvanto Kotajoen jaksolla 30.

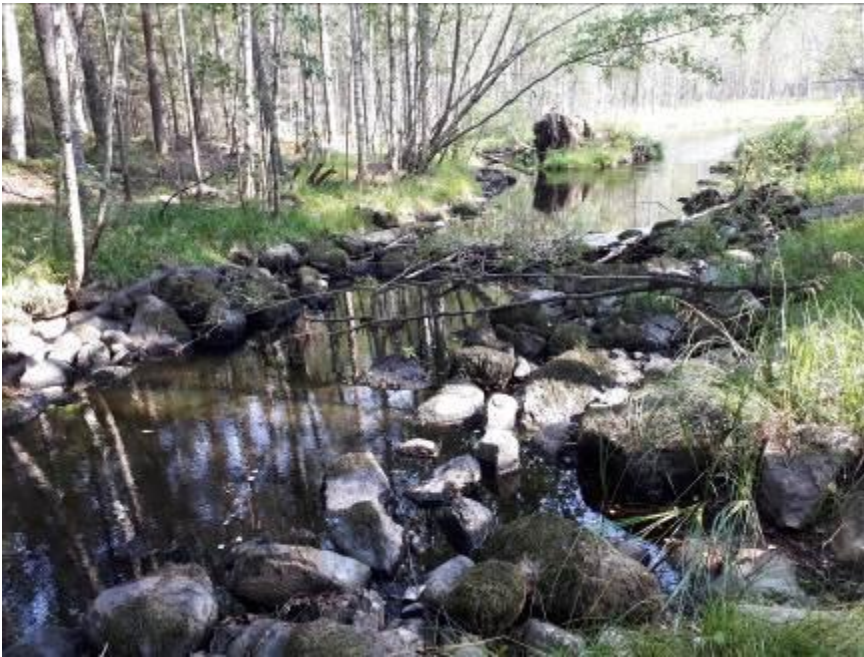
Jakso 31 (85 m) oli lyhyt, perattu kariosuus, jonka niskalla oli vanhan säätöpadon jäänteet (kuva 56-57).

Kuva 57. Kotajoen perattua uomaa Jokijärven suualueella (jakso 31).

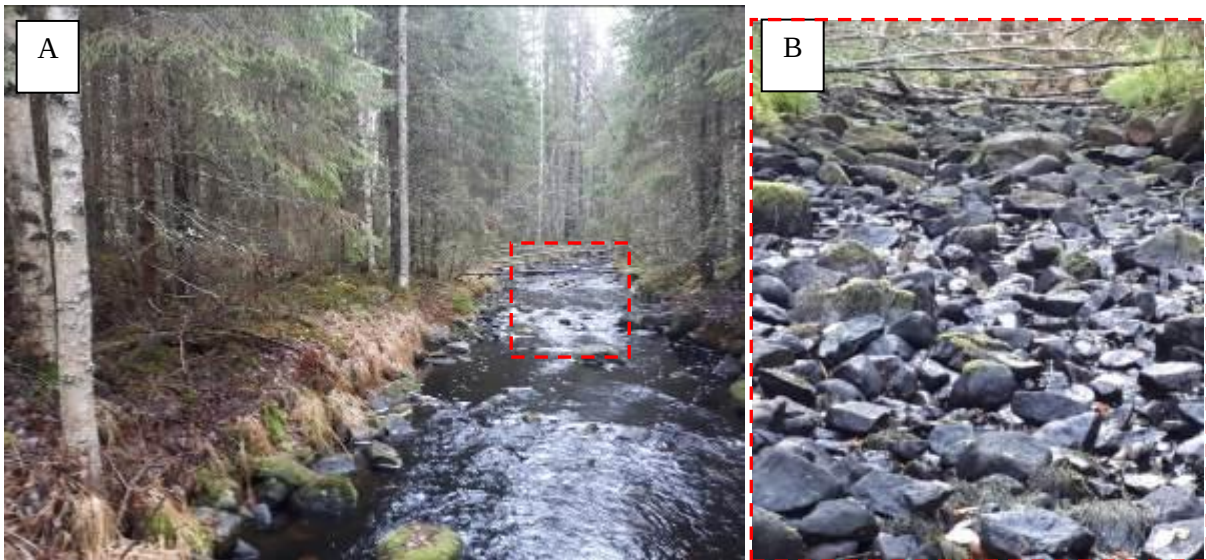
Jakson 33 eli Nikaranmyllynkosken (320 m) alaosassa oli hyvää poikaskivikkoo, isommat kivet oli perattu uoman vasempaan reunaan (kuva 59-60). Kosken keskiosalla pääuomaan laski oikealta pienempi sivu-uoma (leveys 1 m), jonka kokonaispituus oli vajaat 100 m. Sivuuoman alaosa virtasi syvään kaivetussa uittoränniuomassa, yläosaltaan uoma oli luontaisempaa (kuva 61). Pääuoma oli säätöpadolle saakka kohtuullisen kivistä ja pensaikkoista, säätöpadon alla kallioista. Kohdalla oli tulvavesien kasaamaa kiviainesta ja jyrkkä, kallioinen nousukohta (kuva 62). Säätöpadolta (leveys noin 30 m) ylöspäin uoma oli harvakivinen ja kallioinen.

Kuva 60. Nikaranmyllynkosken alaosa Kotajoella 9.11.2018 (A) ja 27.8.2018 (B). Hyvää poikaski-  
vikkoo, isommat kivet perkausvallissa vasemmalla.

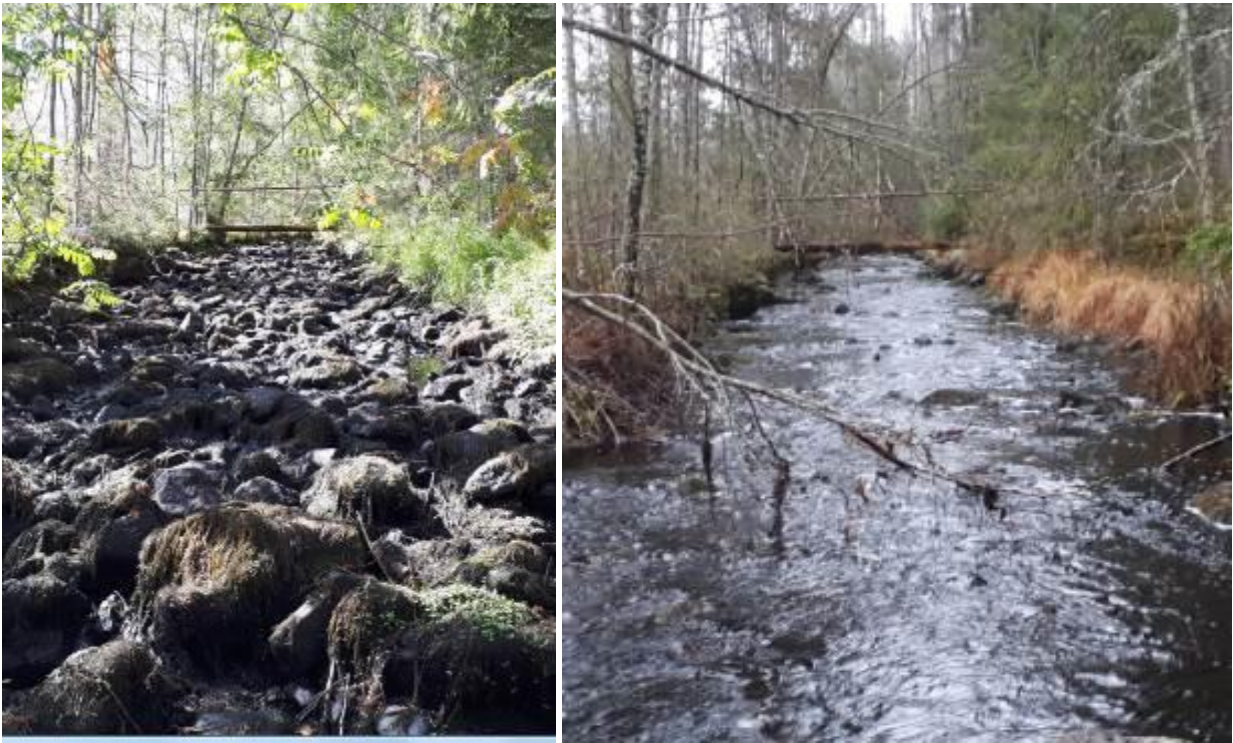
Jakso 35 (Mullikkakoski, 125 m) oli mukavan näköistä karia, vaikka se oli aikanaan perattu voimakkaasti (kuva 64-65). Perkuukiviä oli etenkin uoman oikeanpuoleisella rannalla. Sora ja isommat asentokivet puuttuivat koskesta.

Kuva 65. Kotajoen Mullikkakoski 27.8.2018 (A) ja 9.11.2018 (B).

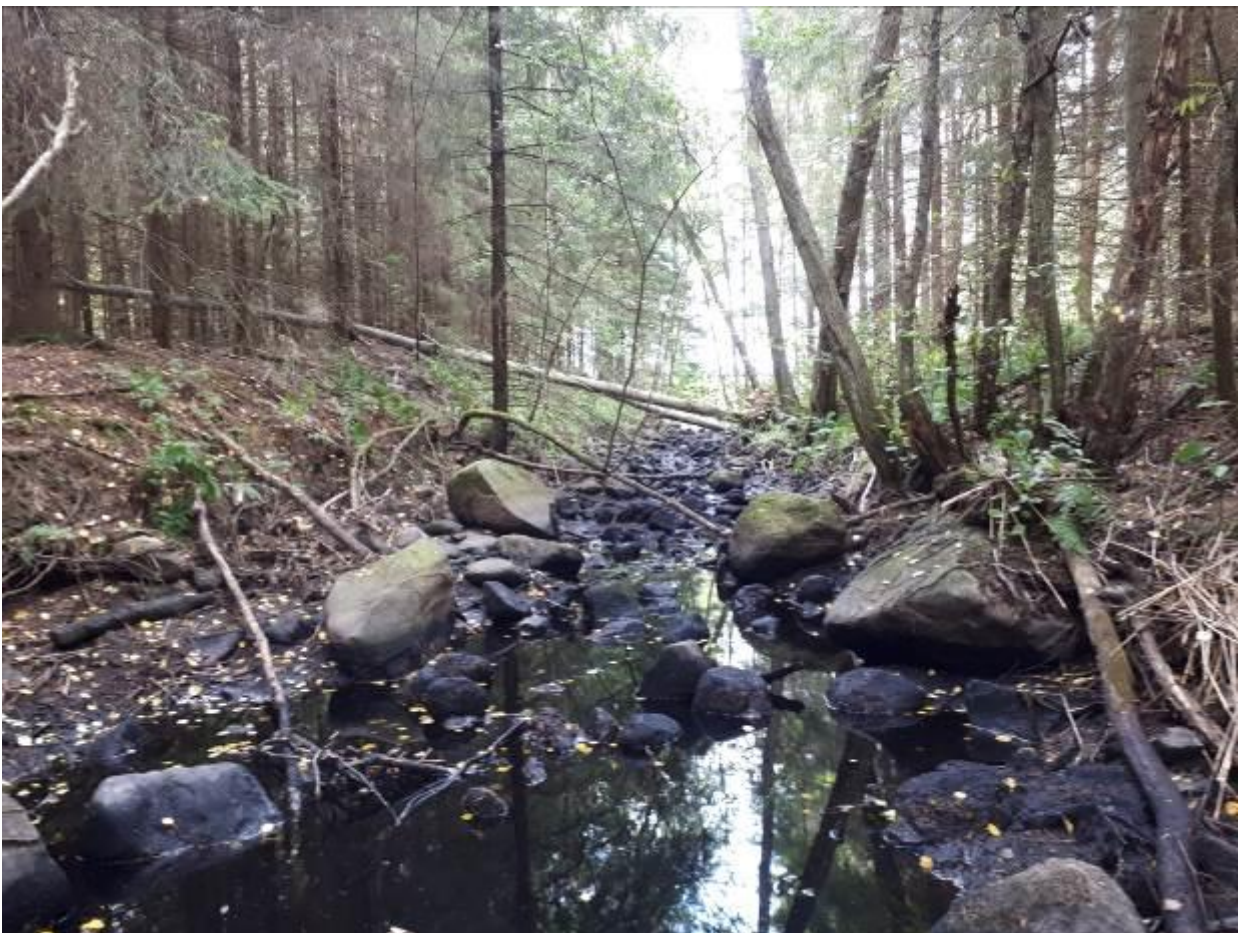
Jakso 36 (820 m) oli pääasiassa suvantoa, mutta jakson keskivaiheilla sekä yläosassa oli voimakkaasti ruopattu, 2-4 metriä leveä kari (kuva 66). Joen suualueella oli pätäkä vanhaa luonnonuomaa. Saarilammintien yläpuolella joen suualue oli kasvillisuuden valtaama.

Kuva 66. Perattua Kotajokea lähellä Sahrajärveä (jakso 36).

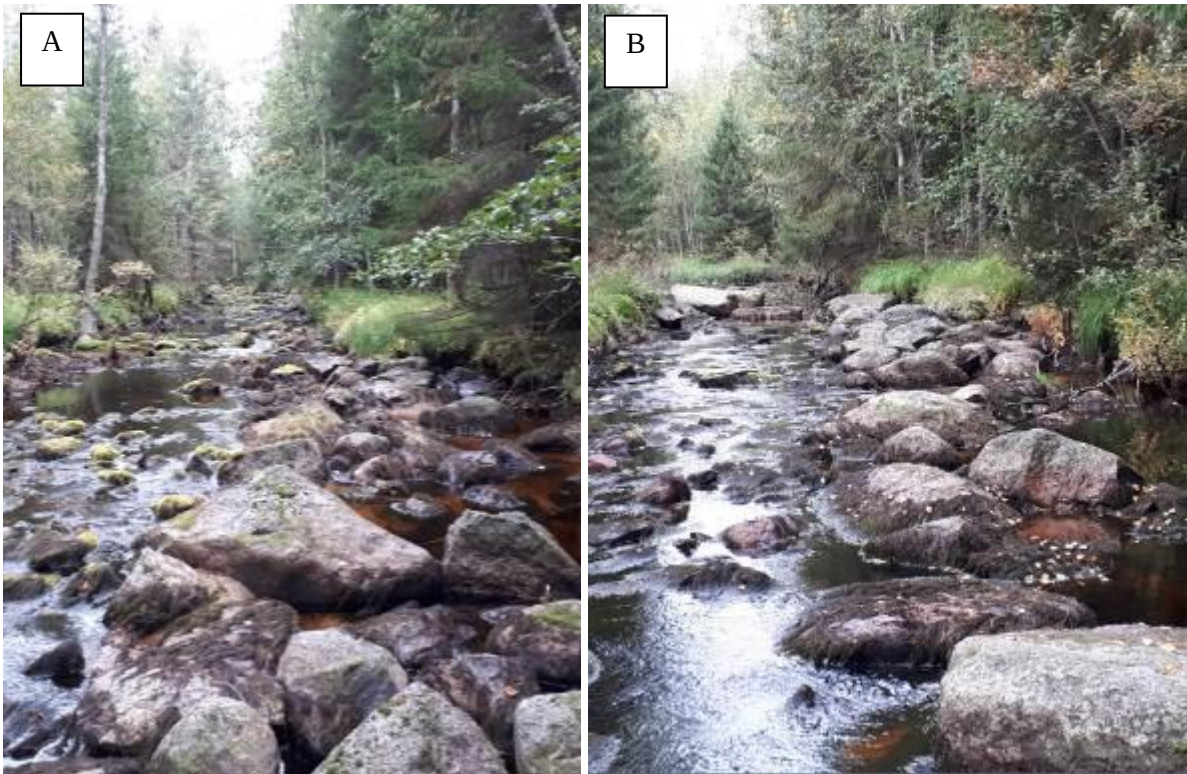
Jakso 9 eli Härkäkoski (260 m) oli 3-6 metriä leveä, perattu, paikoitellen isokivinen koski, jossa putouskorkeutta oli noin 5 metriä. Kosken ala- ja yläosassa oli molemmissa yksi perkuukivien muodostama valli (kuva

80). Soraa oli näkyvissä vähän. Jakson keskivaiheilla luonnonravintolammikolta tulevan laskuojan suualue oli siisti. Jakson yläosassa nähtiin 1-kesäinen hauki (pituus 9-11cm).

Kuva 80. Konttijoen Härkäkosken perkuukivivalli kosken alaosassa (A) ja yläosassa (B).

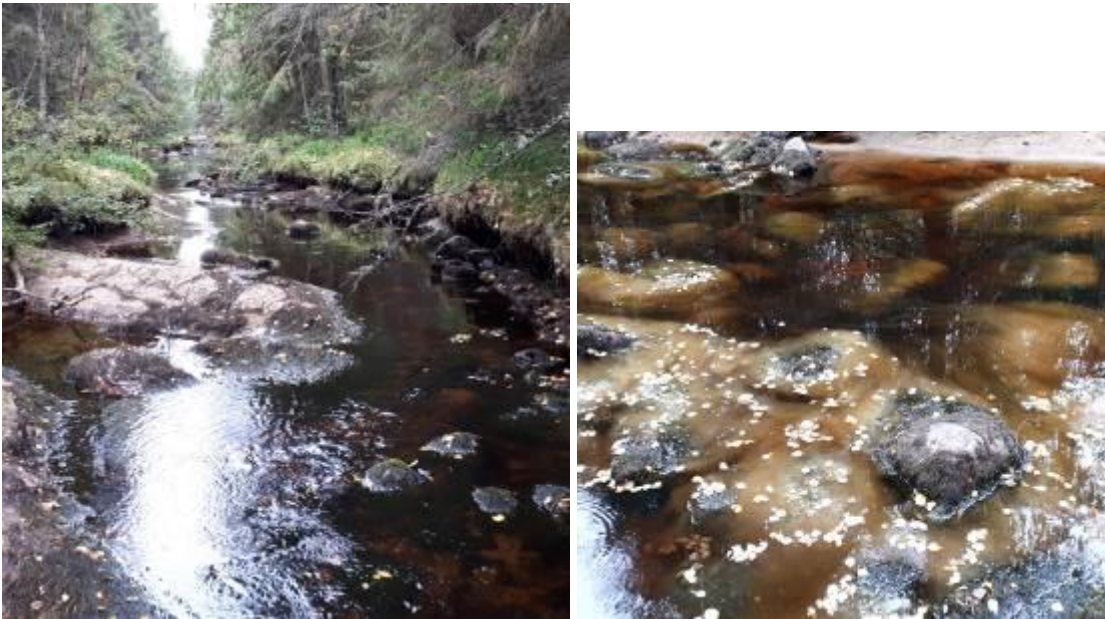
Kuva 82. Kallioinen pohjakynnys (A) ja liman ympäröimiä kiviä (B) Konttijoen jaksolla 10.

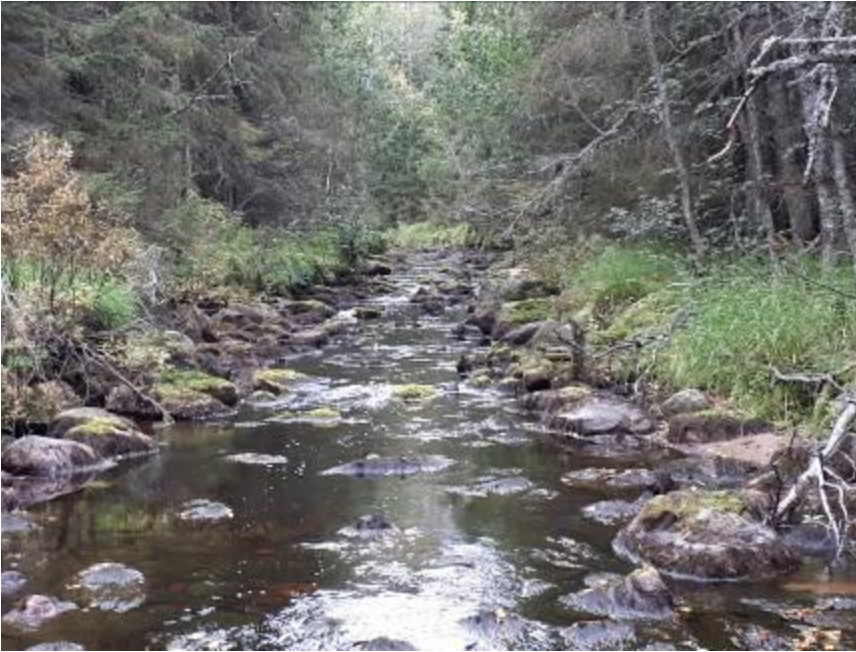
Kuva 84. Konttijoen Pienikoski ja sen perattua alaosa (jakso 13).

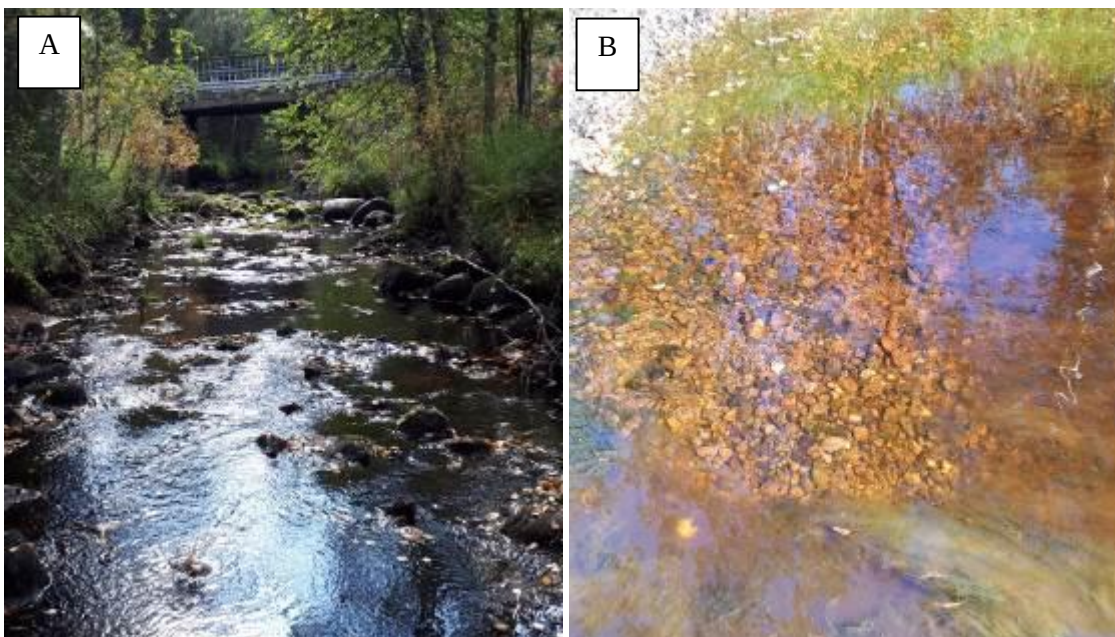
Kuva 89. Konttjoen Nälkäkosken yläosa (A) ja liman peittämää (keskellä puhdistettu) kutusoraikkua (B) jaksolla 17.

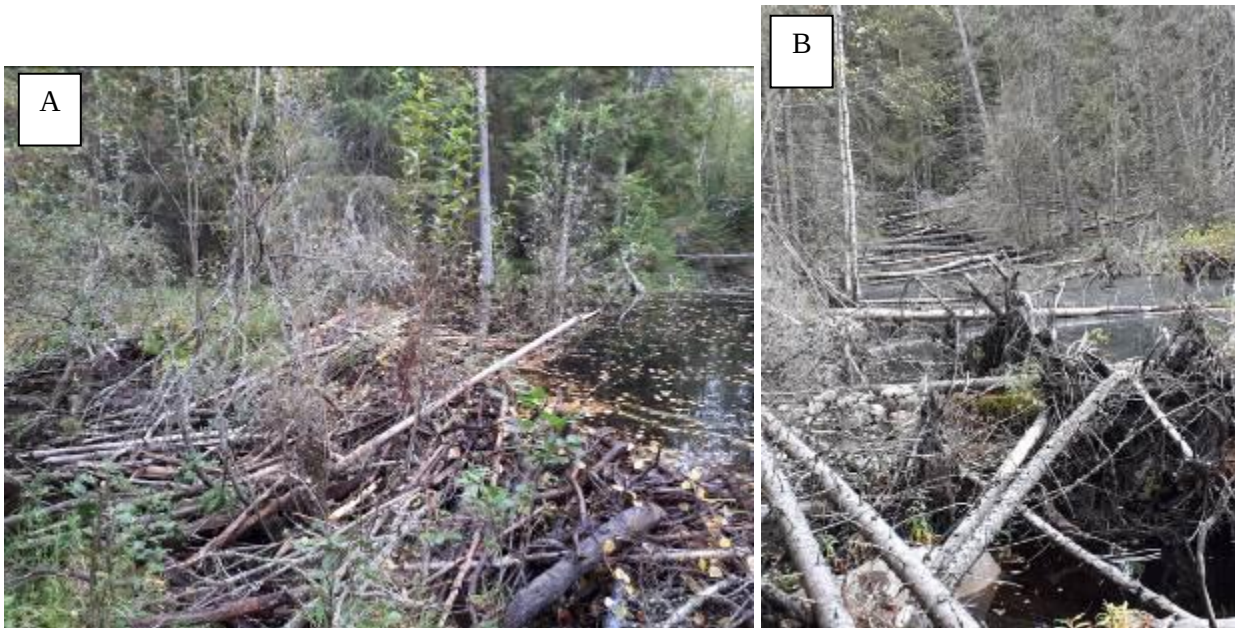
Kuva 95. Konttijoen alin majavanpato (A) ja padotuksen vaikutuksia Konttikosken alla (B, jakso 20).

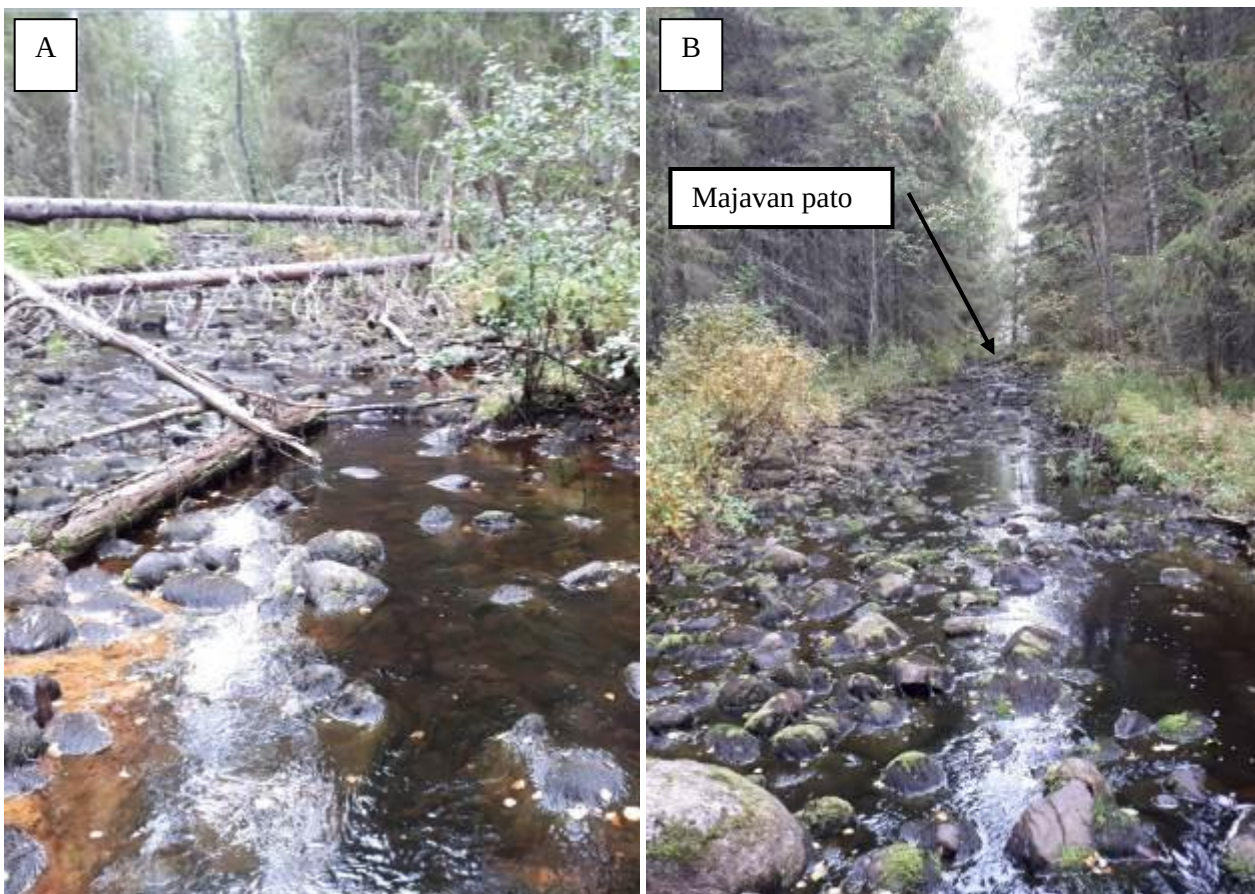
Kuva 96. Konttijoen Ankeriaskoskea (A) ja Nataaninkoskea (B, taustalla majavanpato) jaksolla 20. Sammaleiden päällä oli paksusti ruskeaa humusta.

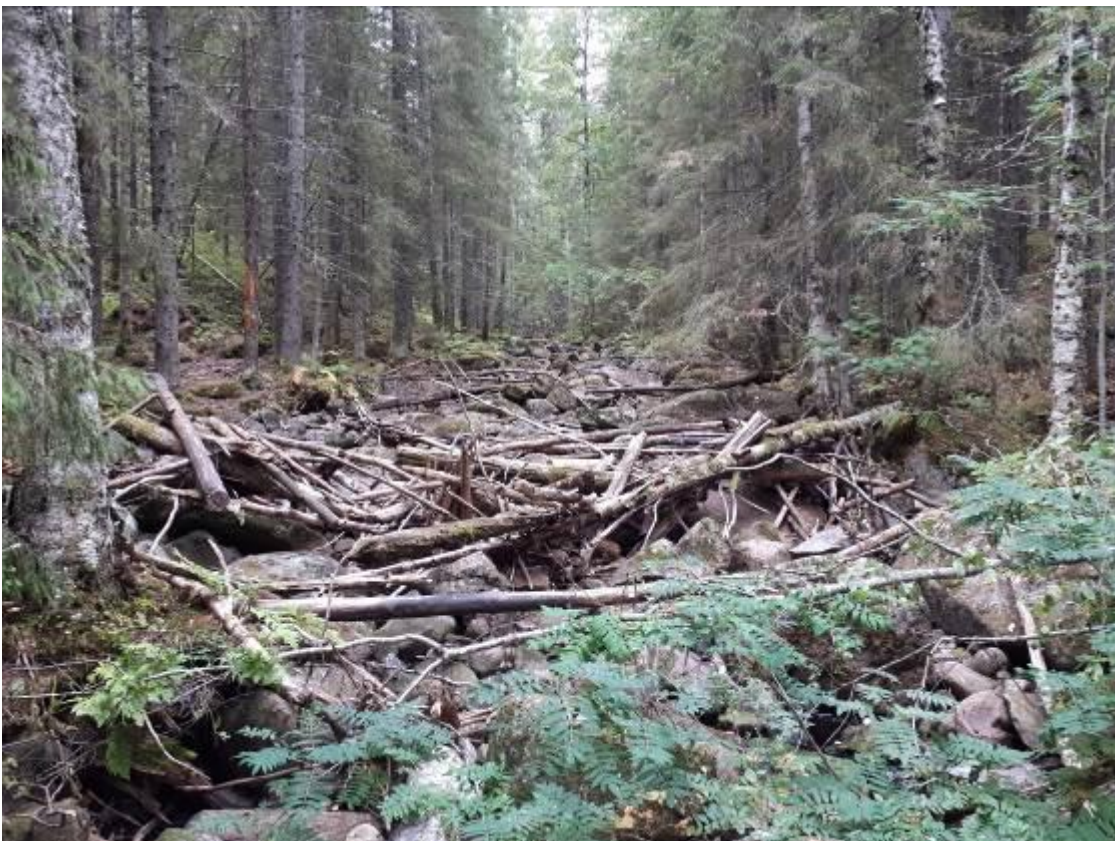
Kuva 98. Konttijoensuu Kulhankoski, keskellä tulvavesien kasaama puurytö. Rydön vasemmalla puolella kapeamman sivu-uoma suu.

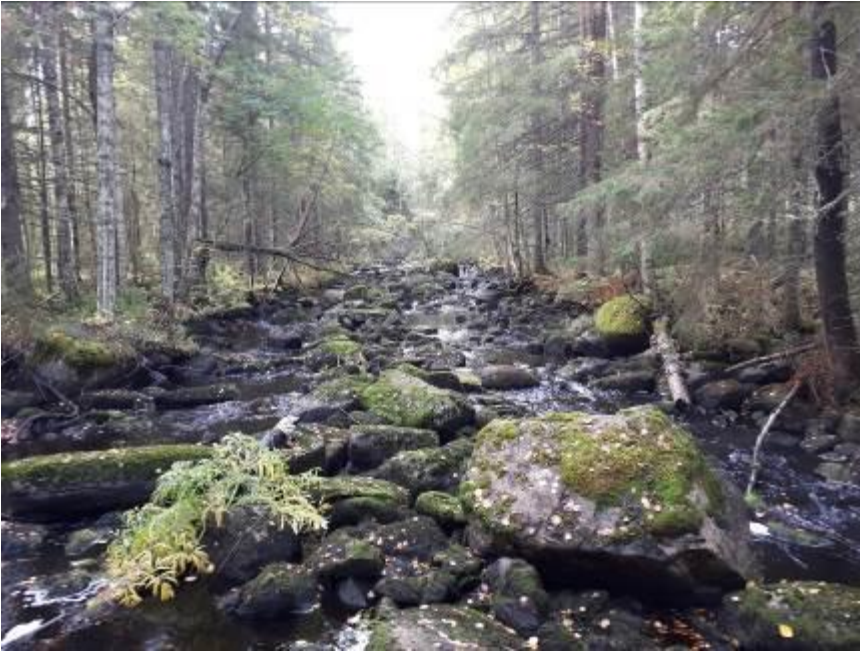
Kuva 115. Kuusikoski, perkuukivivalli keskellä (jakso 11).

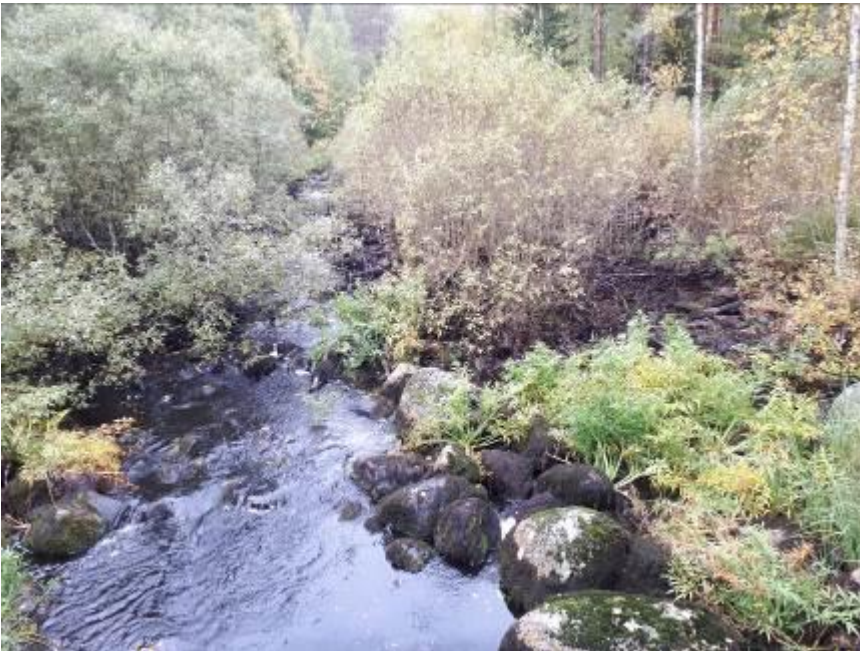
Kuva 116. Kuusikosken yläosaa heti sillan yläpuolella (jakso 11). Vasemmalla rännimäinen suora, keskellä perkuukiviä, oikealla luontais-ta, osin vesittyvää koskenpohjaa.

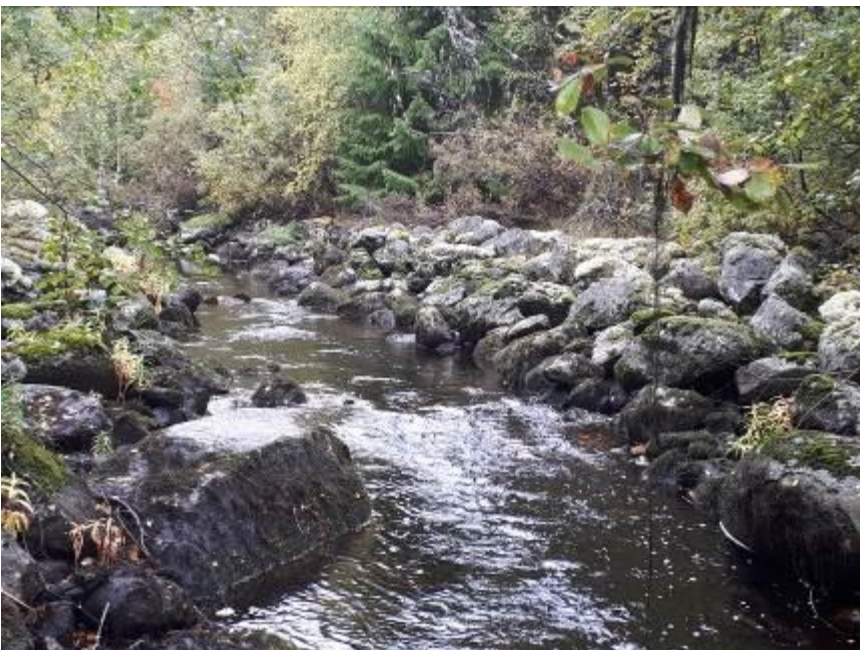
Kuva 116. Kuusikosken syvään perattua niskaosaa Moksintojen jaksolla 11,

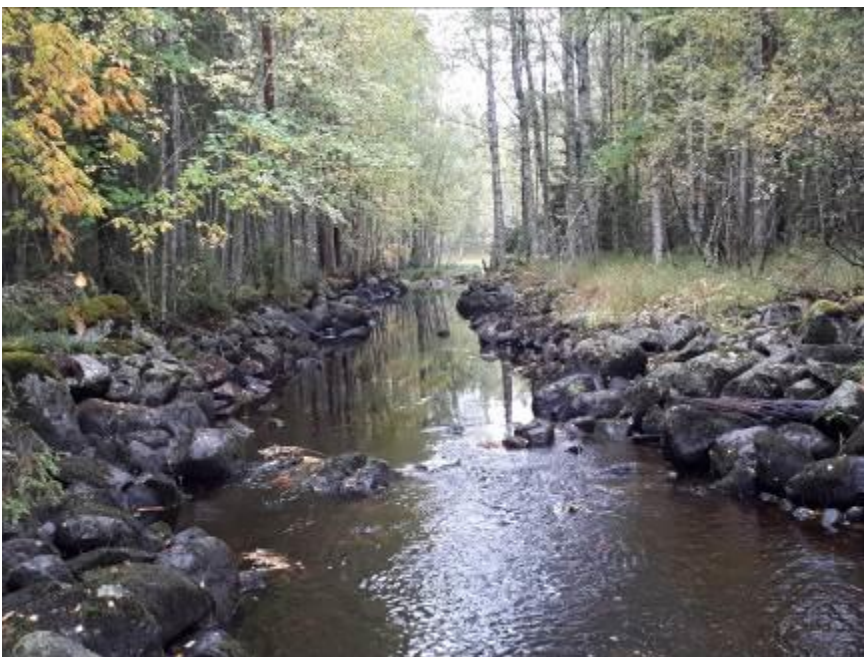
Kuva 118. Kaivettu kapeikko Moksinjoen jaksolla 12.
