# Murronjoen kunnostus 2012-2016

Keski-Suomen Kalatalouskeskus ry

Matti Havumäki

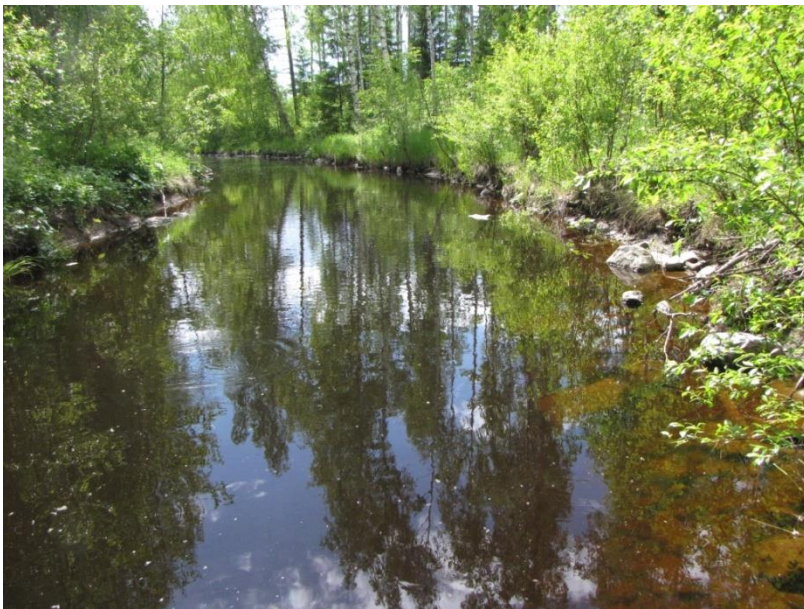
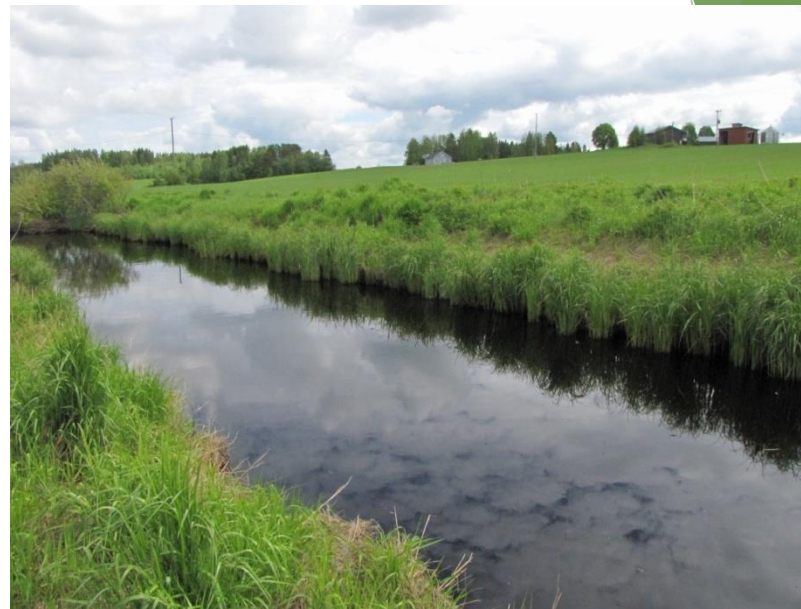
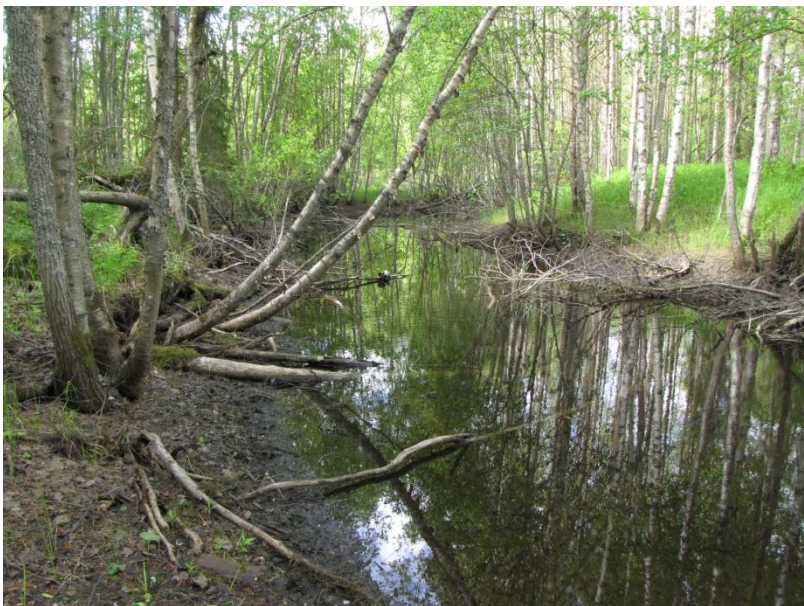
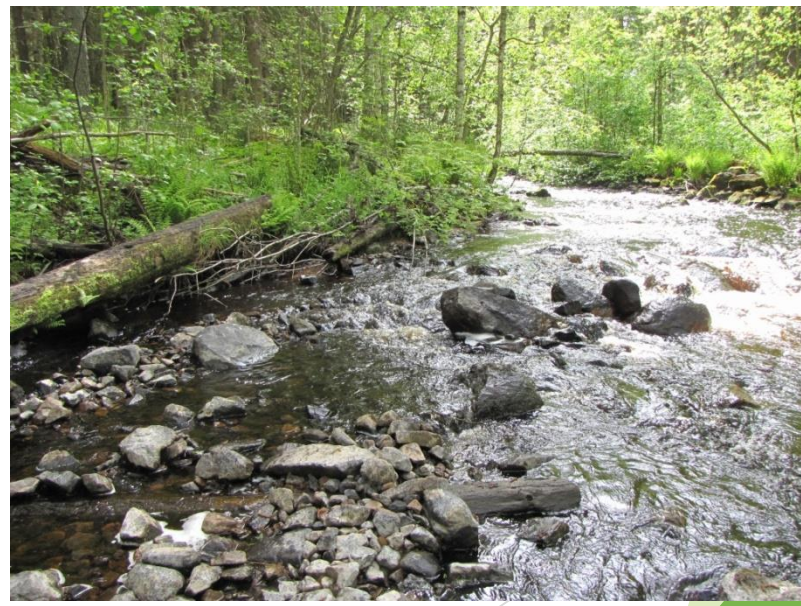
Ylh. vas. Perattua nivaa jaksolla 15, ylh. oik. puroa peltomaisemassa jaksolla 21, alh. vas. Tenttuniemen kohdalla vanhaa uomaa (22) , alh. oik. Rimminkoskea.

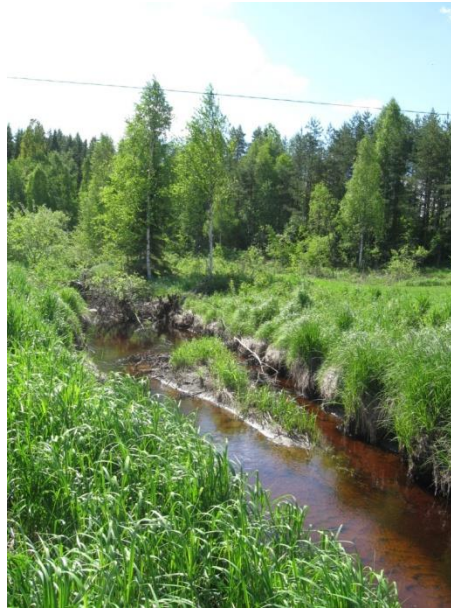
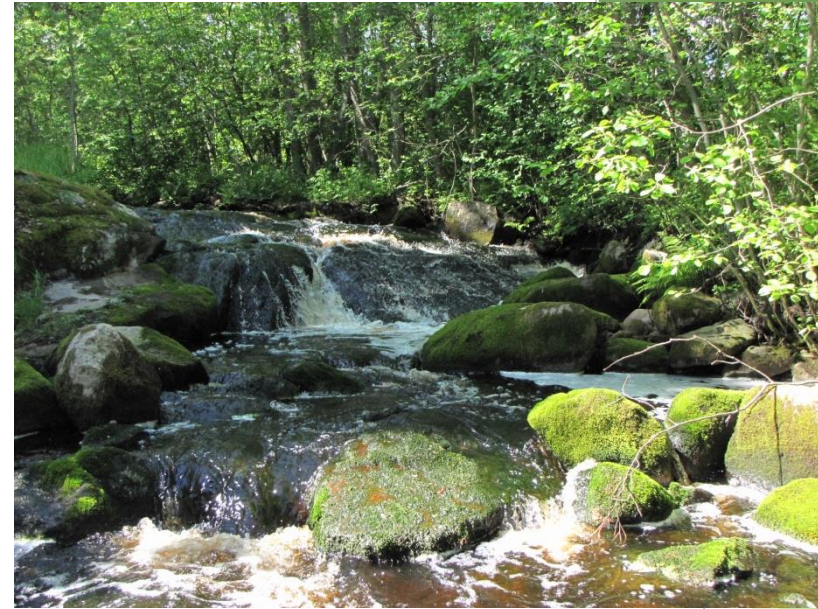
Pihlajajoen alaosan uoman  
oikaisuja. Oik. Myllykosken  
nousueste (jakso 3)

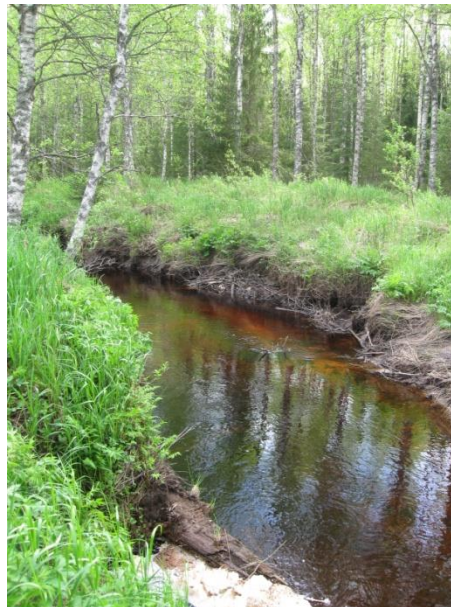
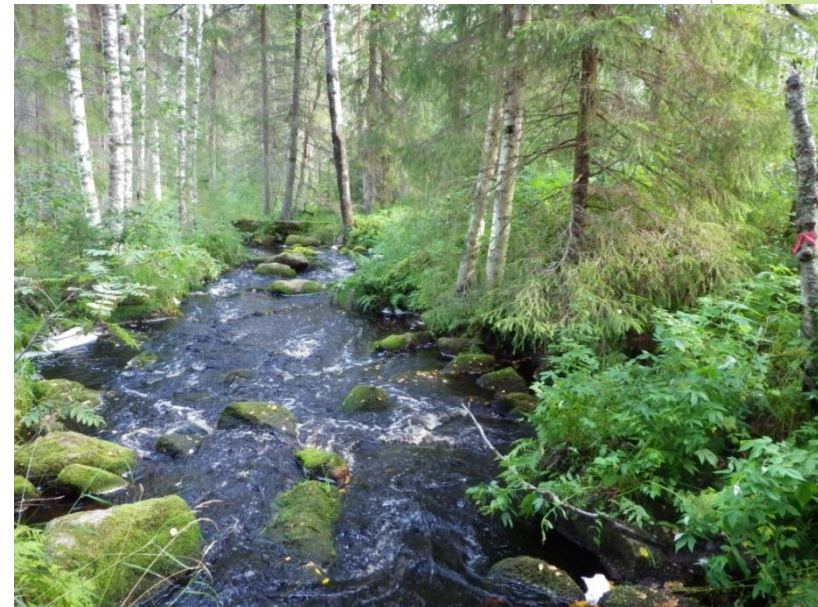
Perattua uomaa jaksolla 13 ja  
oik. Palikkaviidan koskea  
jaksolla 14

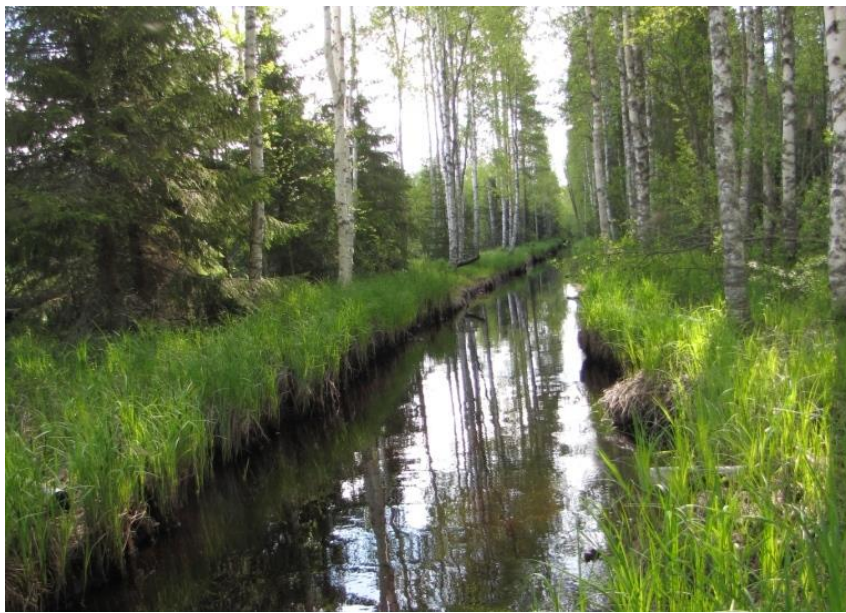
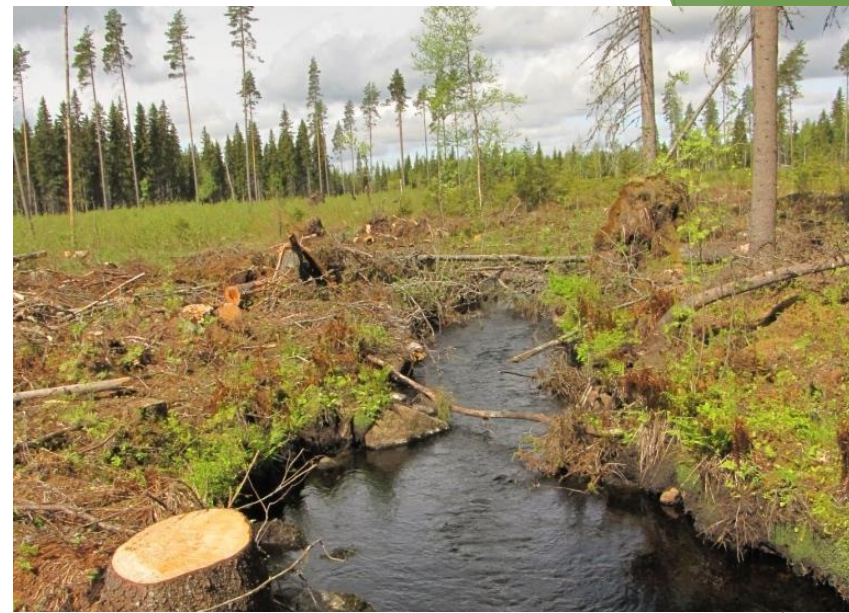
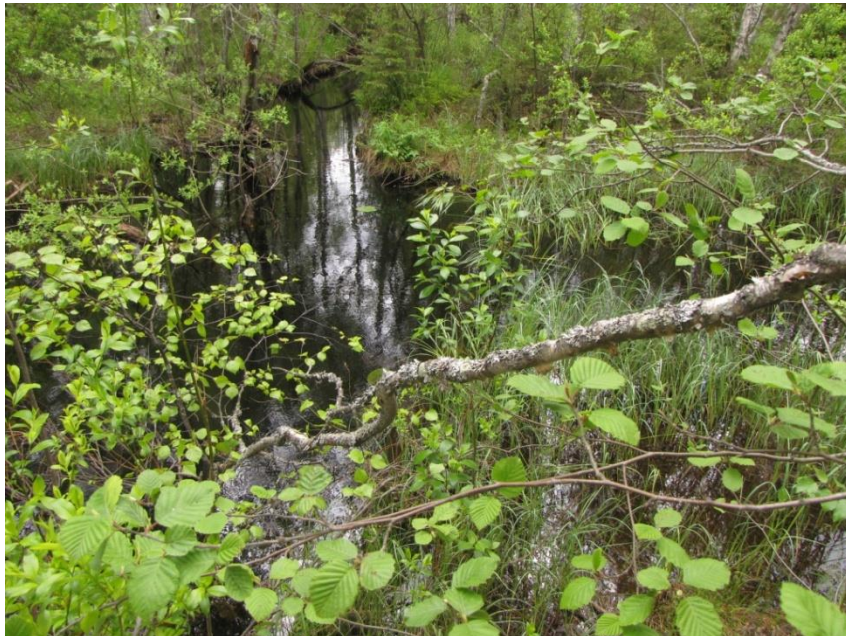
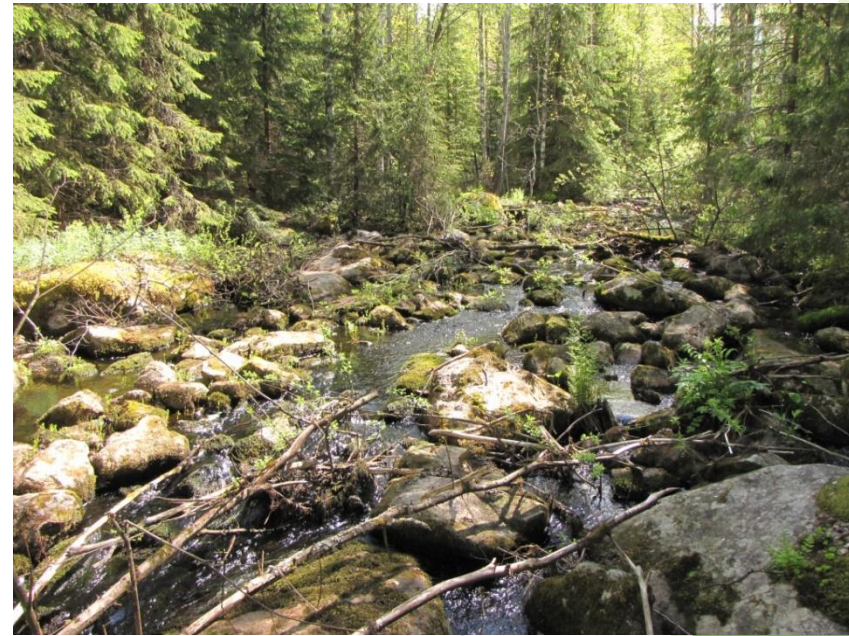
Ylh. vas. Alaosan perattua uomaa, ylh. oik. metsätaloutta uoman varrella,  
alh.vas. tyypillistä alavaa osuutta ja alh. oik. leveä koski jaksolla 8.

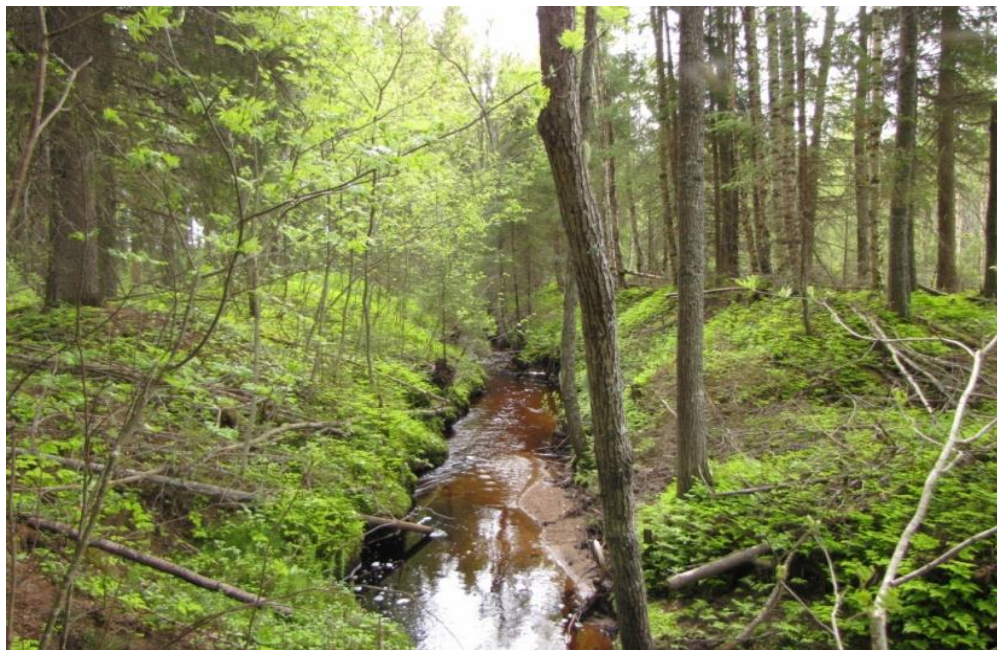
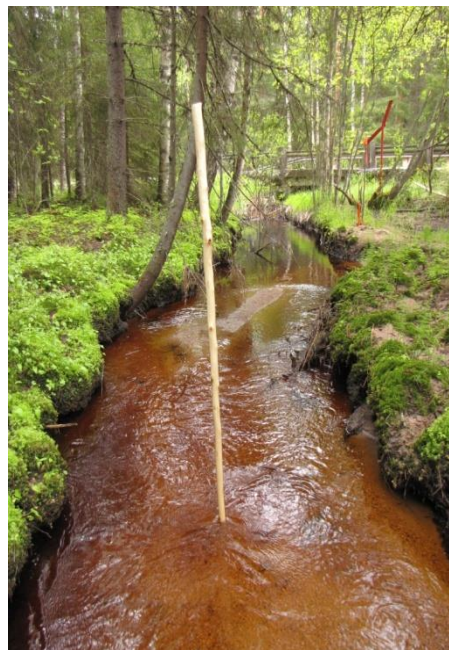
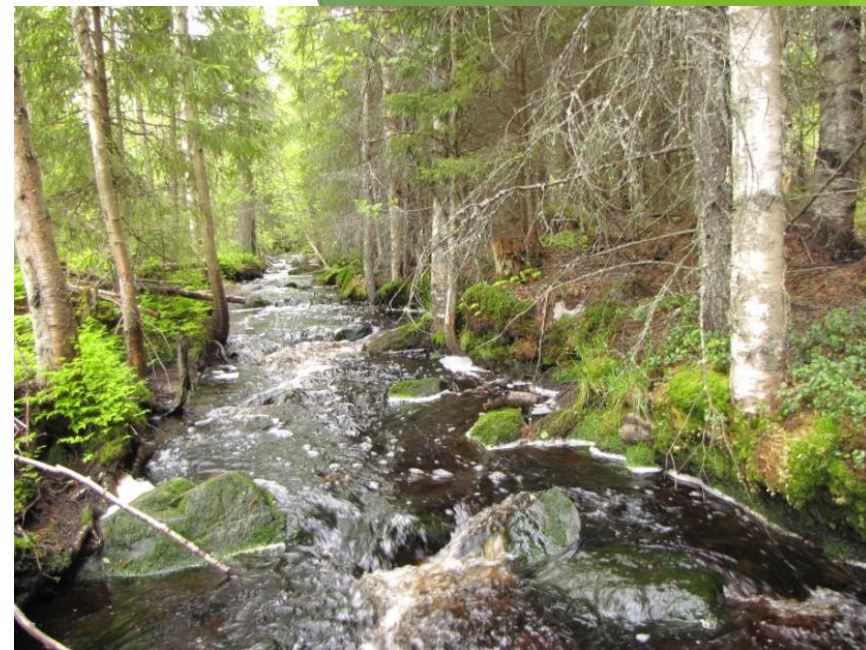
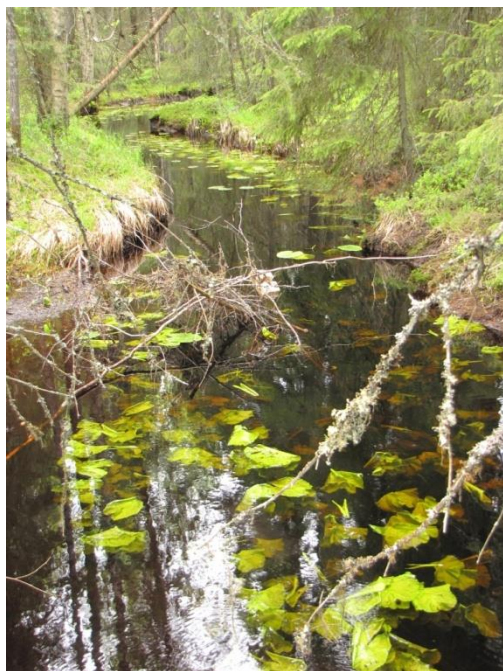
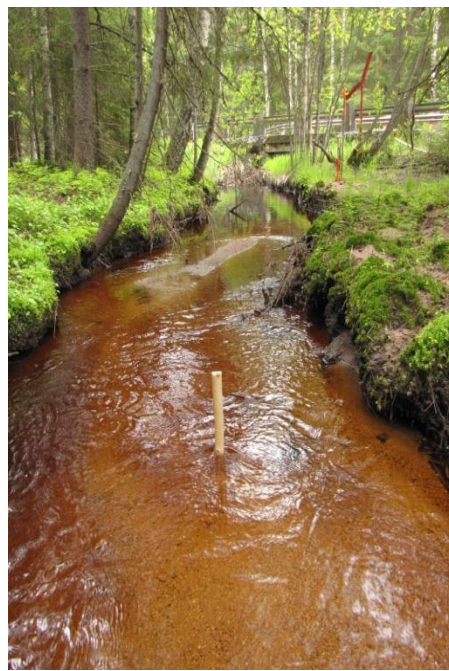
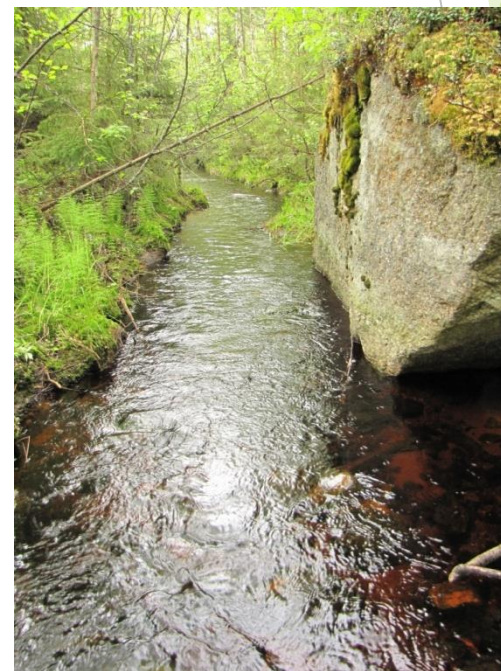
Ylh. vas. Pellon  
kuivatusperkaukset  
yltävät ylävirtaan metsän  
puolelle.

Ylh. oik. tyypillistä  
jyrkkää perattua koskea.  
Alh. vas. Luonnontilaista  
uomaa korpimaisemassa.  
Keskellä liettymiä,  
Alh. oik. Metsätalouden  
nimissä perattua uomaa  
Haukilammen tien  
yläpuolella.

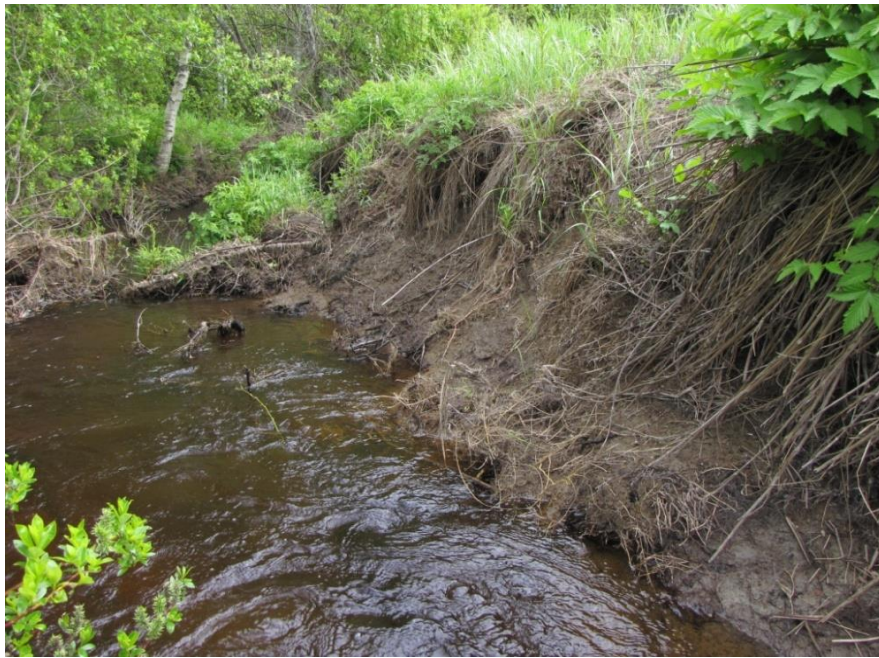
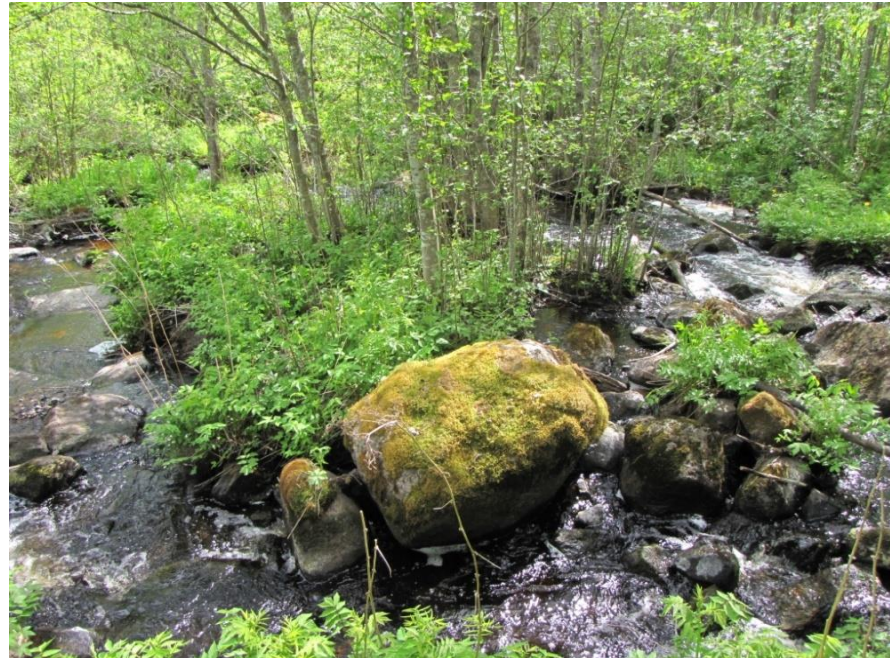
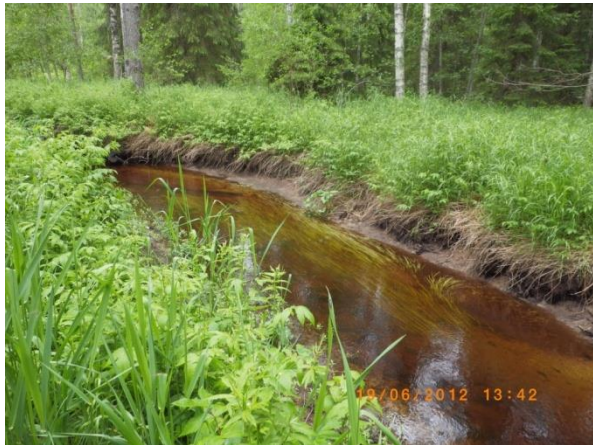
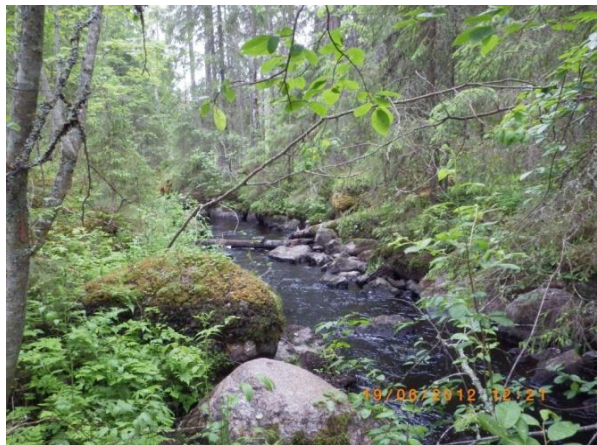
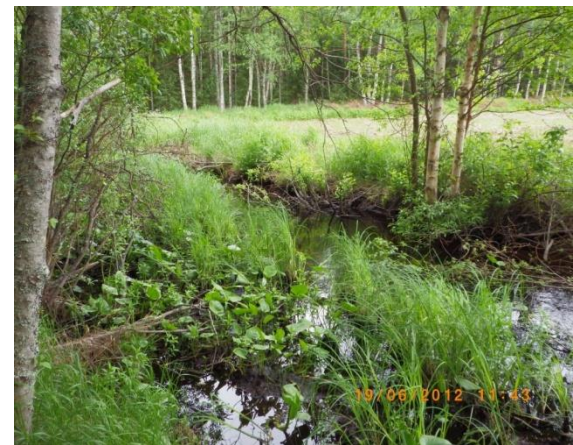
Ylh. vas. jakson Pajupuron uomaeroosiota. Ylh. oik. Pajupuron koskiosuutta. Alh. Vas. Katajapuron hitaan virran osuutta, keskellä perattua nivaa ja oik. pellon reunan puroa.
