# Elinympäristökunnostusten suunnittelu Saarijärven reitillä 2017

Vihanninjoki, Mustospuro, Pirttipuro ja Hetonjoki

Veijo Honkanen  
Saarijärven kaupunki  
2017

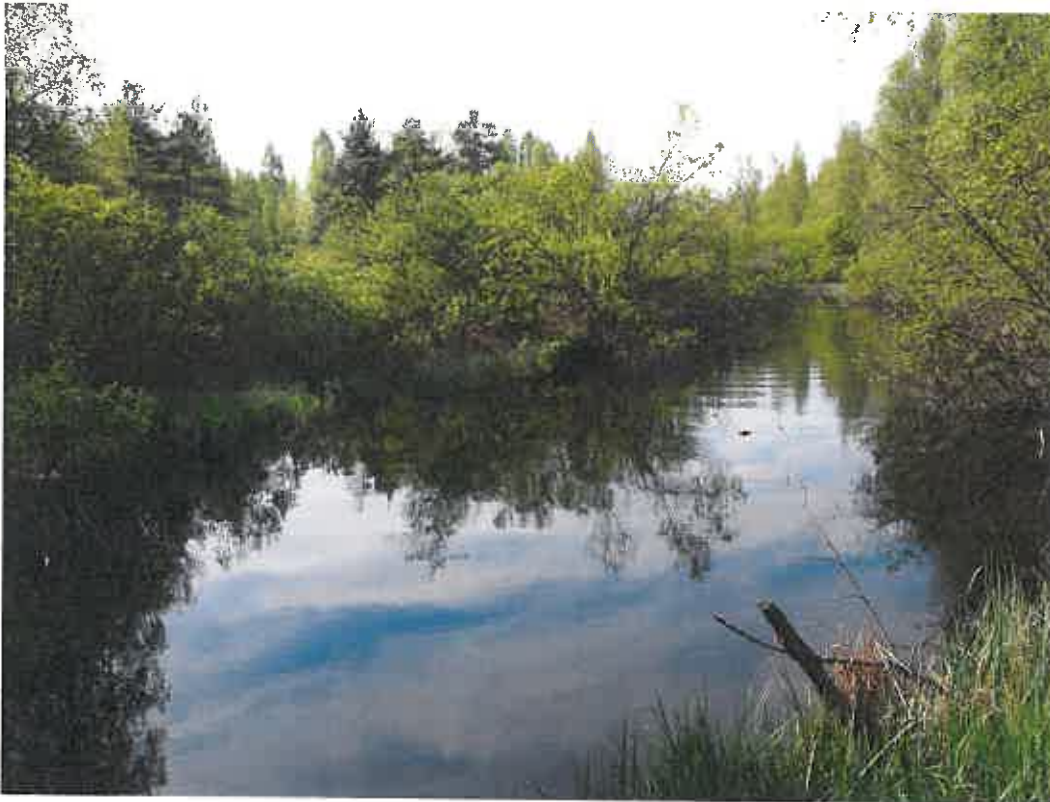
Jaksolla 1 (230 m) uoma oli 7-12 metriä leveä, suistomainen ja pehmytpohjainen, jossa oli vähän vesikasvillisuutta (kuva 2 ja 3). Rannat olivat hyvin peitteiset ja ranta-alueella oli tulvatasanteita, joille vesi nousee ylivirtaamatilanteissa. Jakson alapäässä veden virtausta ei ollut havaittavissa, yläosassa kyllä. Jakson keskivaiheille tuli toinen uoma (ei virtausta) joen itäpuolella sijaitsevilta lammikoilta, jotka lienee aikanaan kaivettu kalankasvatuksen tarpeisiin.

Kuva 3. Vihanninjoen peitteistä alaosa jaksolla 1.

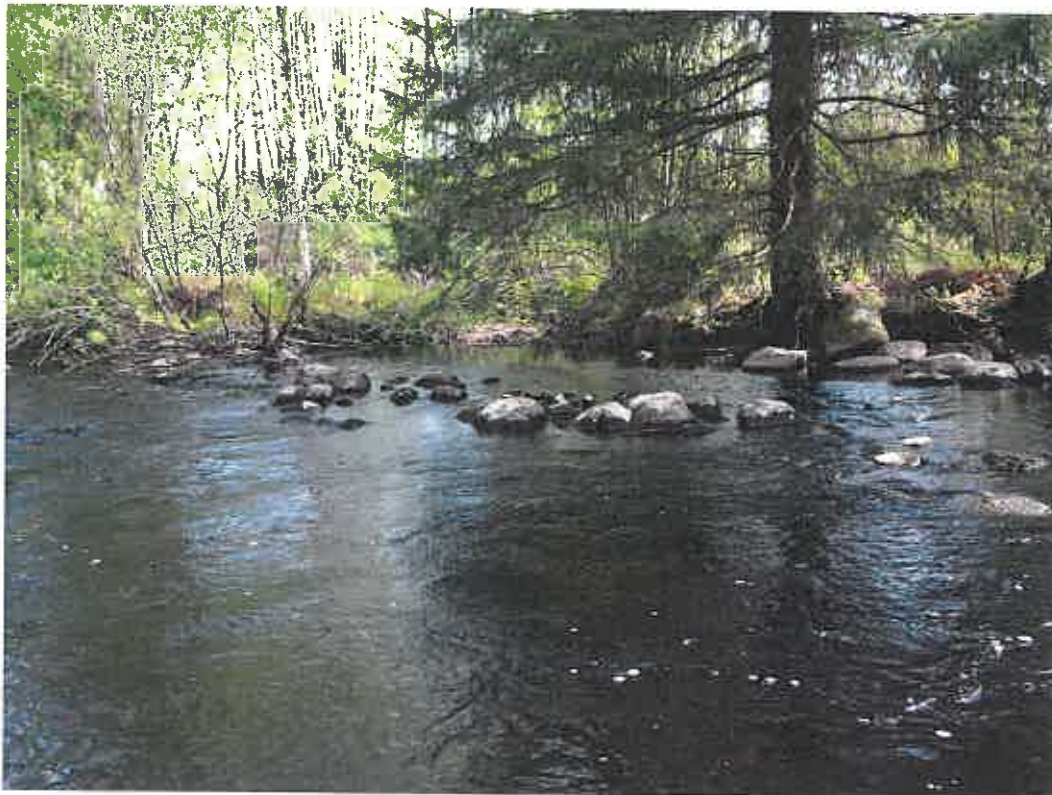
Jakso 2 (150 m) oli selkeätä, osin sammaloitunutta tasapohjaista virtavesiosuutta, jossa isompia kiviä oli ainoastaan rantareunassa. Jakson yläosassa uoman itärannalla oli kivistä tehty suisterakenne, jolla oli johdettu vettä alempana oleville kalalammikoille (kuva 4). Uoman syvyys jaksolla oli 0,5-1 metriä.

Kuva 4. Vihanninjoen virta-aluetta ja vedenohjaukseen tehty kivisuiste jaksolla 2.

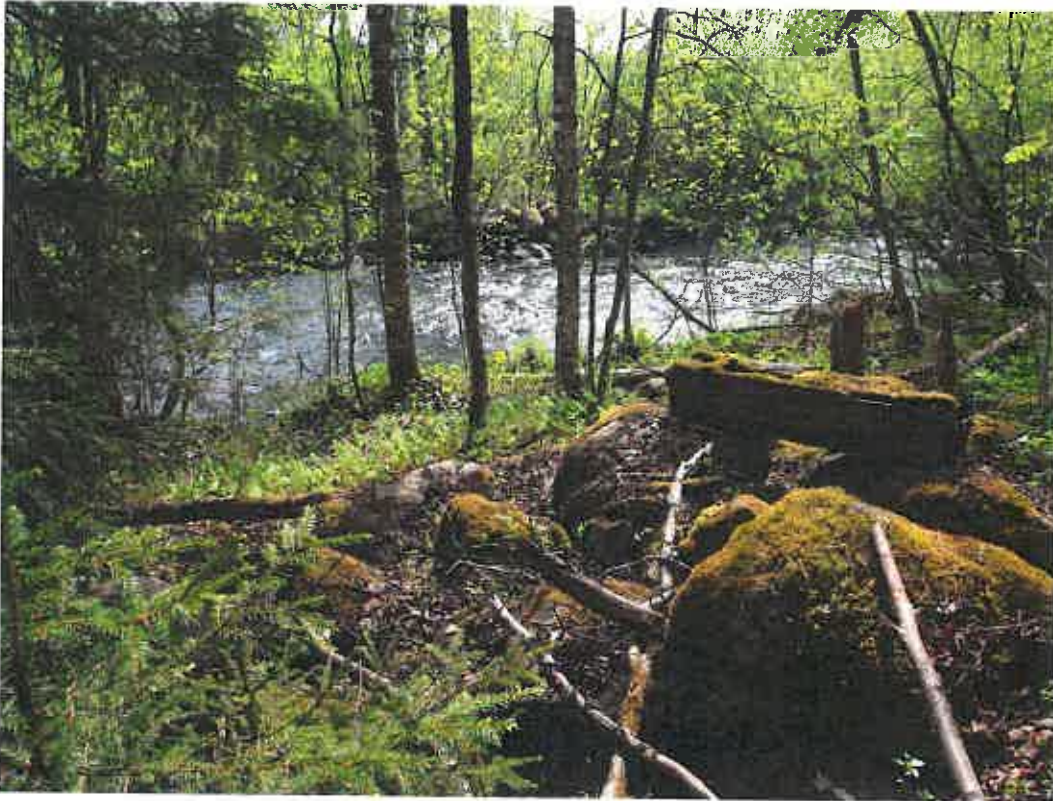
Jakso 4 (60 m) oli lyhyt virtapaikka, jossa perkauskiviä oli havaittavissa molemmilla puolilla uomaa (kuva 5).

Kuva 5. Perkauskivikkoa Vihanninjoella jaksolla 4.

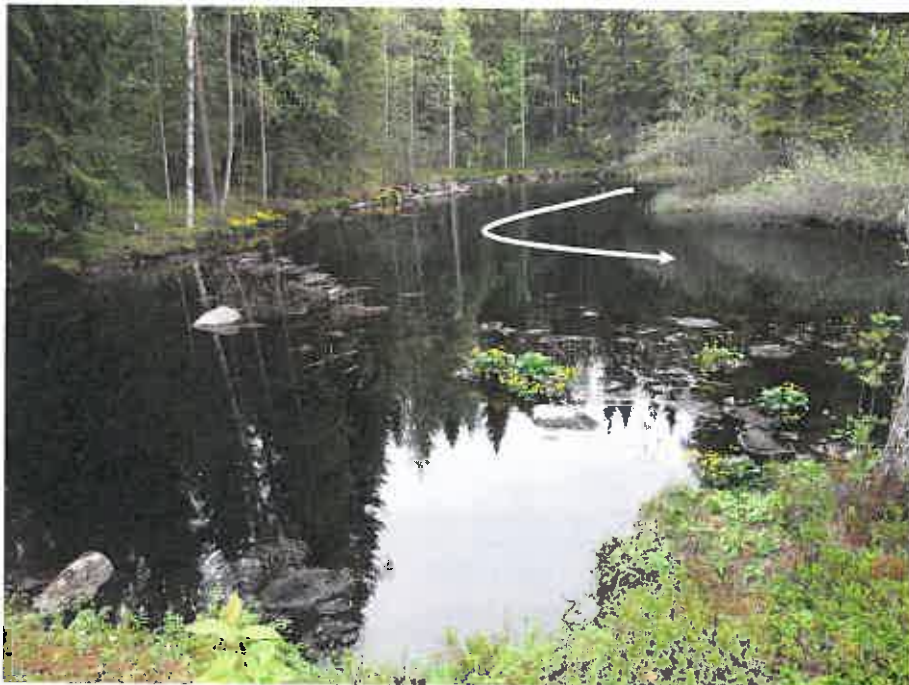
Jakso 7 (110 m) oli suvantoa, leveyttä 15-30 metriä. Niemessä mökin kohdalla oli lyhyt, kivinen matalikko, jossa heikko virtaus. Yläosassa uomaa oli perattu uiton tarpeisiin ja osa ruoppausmassoista oli muotoiltu suisteeksi (kuva 8).

Kuva 8. Vihanninjoen suvantomaista osuutta jaksolla 7. Keskellä ruoppauskivistä uiton tarpeisiin tehty suiste, jolla parannettiin virtausta ja ohjattiin puut lahdelman ohi.

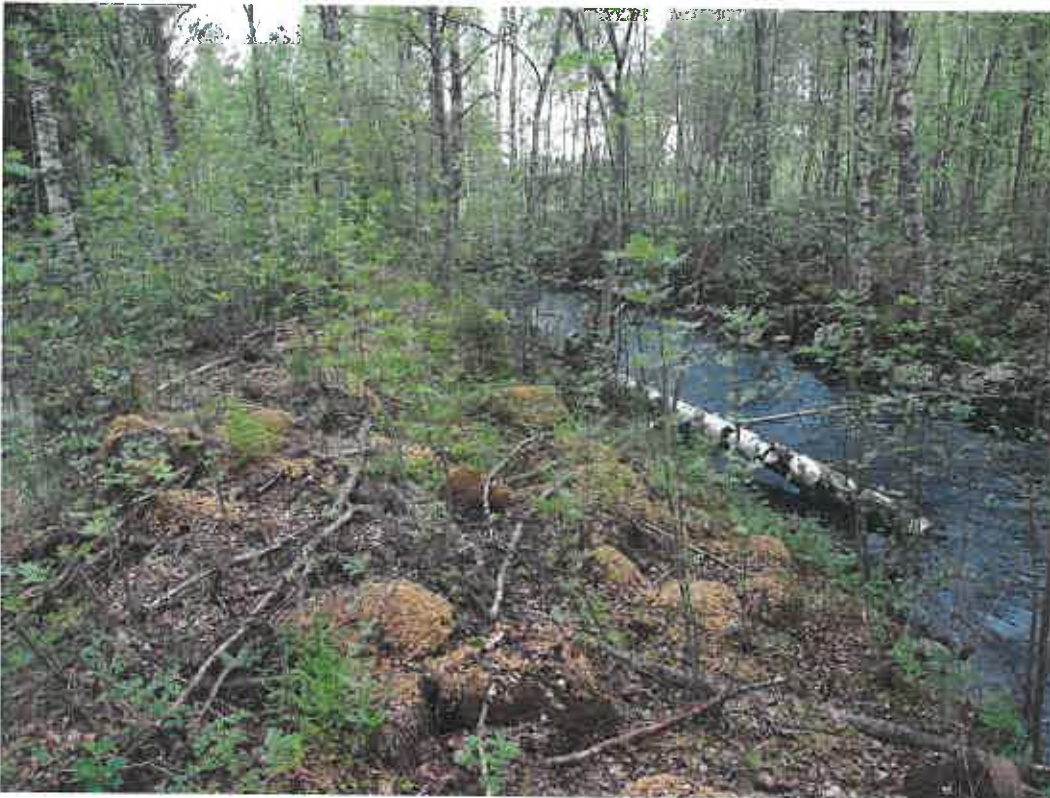
Jakso 10 (120 m) oli voimakkaasti ruopattua virta-aluetta. Jakson yläosassa uoman oikealla sivulla oli 1980-luvulla kaivettu, 80 metriä pitkä kala-allas (ei enää käytössä), jonka kautta osa joen vedestä edelleen virtasi. Kala-altaan kohdalla jokiuoma oli suora, ojamainen ja ruoppausvallien reunustama (kuva 9). Koekalastuksessa ko. kohdalta saatiin säyne (320 mm).

Kuva 9. Vihanninjoen suoraksi ruopattua uomaosuutta jaksolla 10. Pitkä kala-allas koivujen takana oikealla.

Joen yläosassa (jakso 10) sijaitsevan käyttämättömän kala-altaan vesitys olisi, joko katkaistava tai rajoitettava sitä niin, että valtaosa joen virtaamasta kulkisi aina pääuomaa pitkin. Tämä parantaisi paikalla olevien kalojen elinolosuhteita ja liikkumismahdollisuuksia etenkin alivirtaamalla. Toimenpide sopii myös Honkala-tilan (729-413-7-96) omistajalle (Esko Hautanen, suullinen tiedonanto).

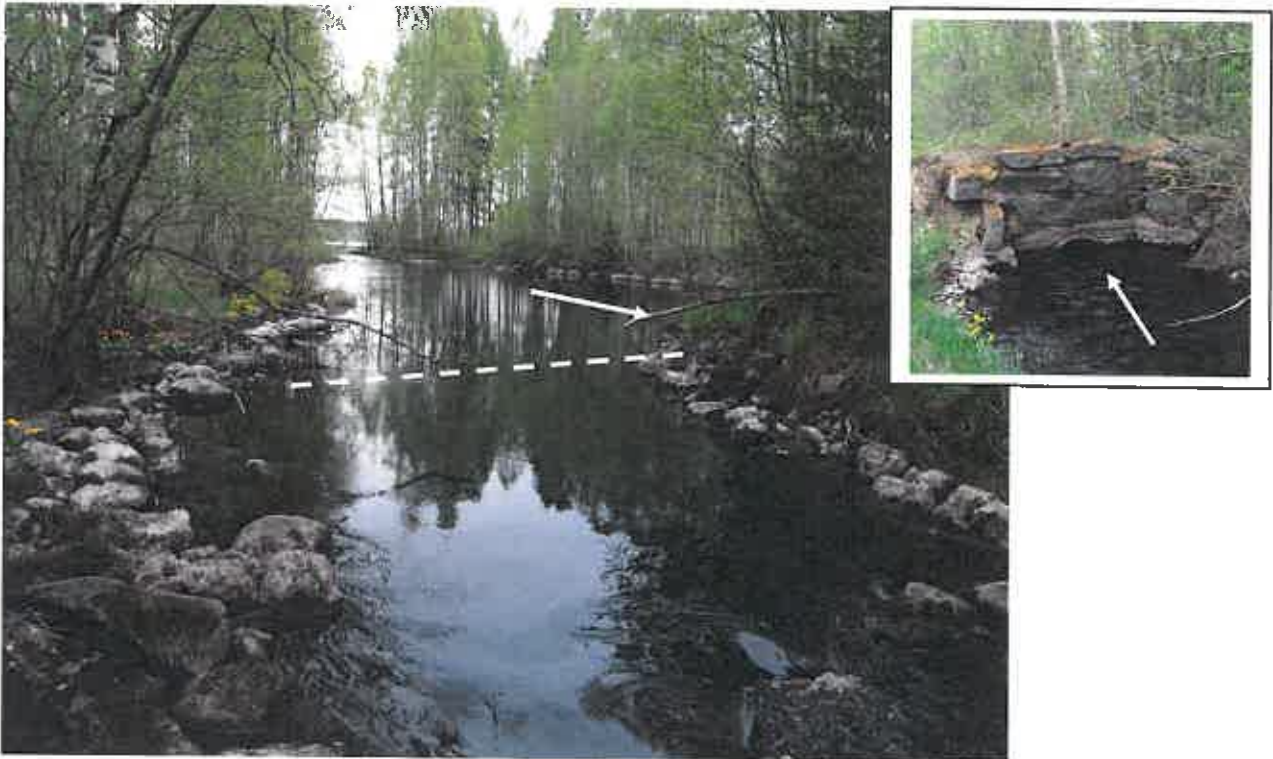
Jakson 11 (70 m) alaosassa oli pieni suvanto, josta koekalastuksessa saatiin hauki (470 mm). Suvannon alapäästä osa uoman vedestä ohjattiin rumpuputken kautta alapuoliseen ja käytöstä jo pois-tettuun kala-altaaseen. Suvannon pohjoisrannalla oli myös toinen, pienempi kala-allas. Suvannon yläpuolella oli lyhyt (20 m) virtavesiosuus ennen Vihanninjärveä (kuva 10).

Kuva 10. Vihanninjoen jaksojen 10 ja 11 raja (katkoviiva), pieni suvanto ja sen yläpuolella lyhyt virtavesiosuus ennen taustalla häämöttävää Vihanninjärveä. Nuoli osoittaa virtaussuuntaa kala-altaalle vettä johtavaan uomaan.

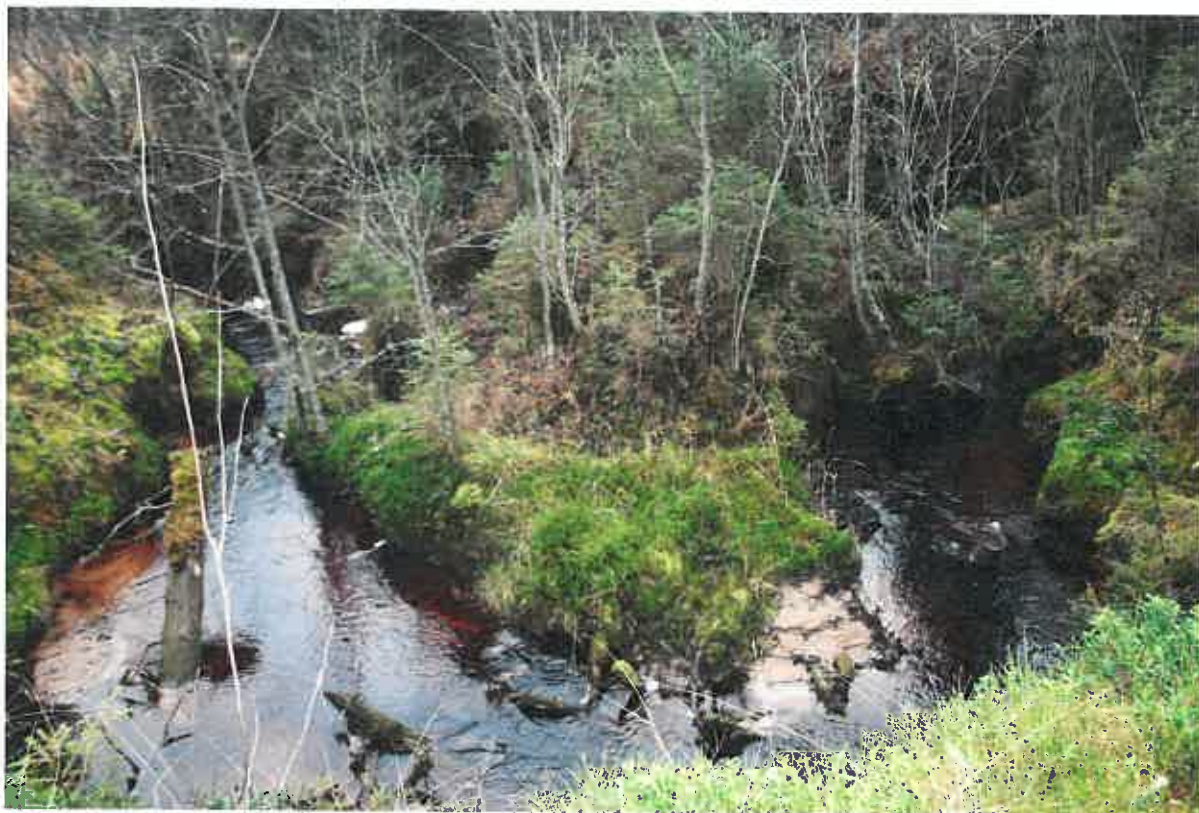
Kuva 12. Mustospuron (jakso 1) syöpynyttä ja menderoituvaa uomaa jaksolla 1.

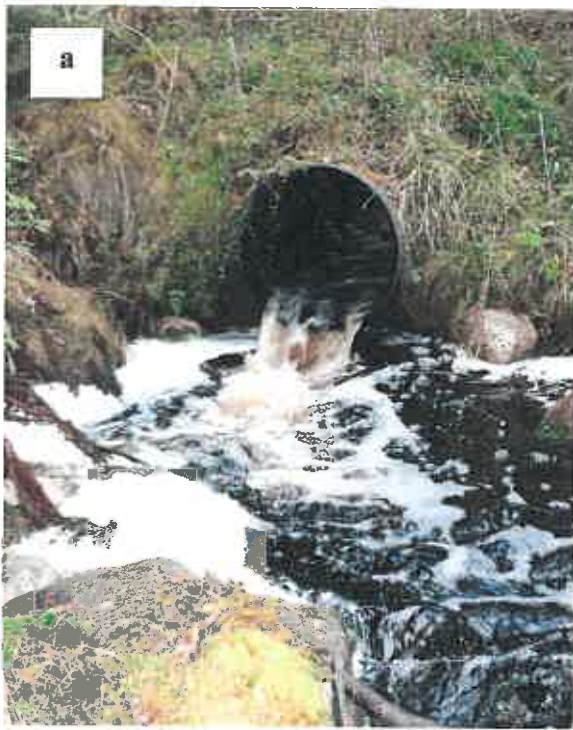
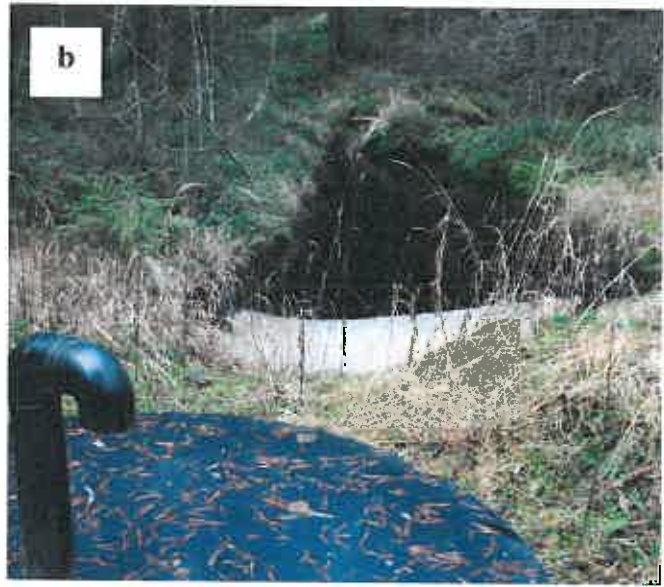
Jakso 1 (2 100 m) oli kaivettua, voimakkaasti eroosion syövyttämää, alaosaltaan osittain myös menderoituvaa uomaosuutta (kuva 11 ja 12). Uoman pohja oli pääosin eroosioaineksen (hiekkä, hiesu) peittämää ja tasaamaa, jossa paikoitellen oli rantareunasta kaatuneita puita ja pensaita. Uoman leveys oli alaosassa 3-4 metriä ja syvyys 0,5-1 metriä, yläosassa vastaavasti 0,5-1,5 ja 0,3-0,4 metriä. Jaksolla oli vain kaksi selkeätä, kapeata (< 1 m) ja alle 10 metriä pitkää kivistä koskijaksoa, joista alempi vaikutti luonnontilaiselta (kuva 13). Ylempi sijaitsi Turvetuotannon ja metsätalouden vesiensuojelun kehittämishankkeen (TASO) aikaisen vedenlaadun mittausaseman alapuolella (Högmander ja Pehkonen 2014). Asema itsessään oli nousu- ja vaelluseste niin kaloille kuin muillekin vesieläimille (kuva 14).

Kuva 14. TASSO-hankkeen aikainen mittausasema Mustospurolla (jakso 1): a) poistoputki alavirran puolelta ja b) näkymä mittausasemalta ylävirtaan.

Mustospurolla tärkeintä olisi poistaa TASO-hankkeen aikainen mittauspato, mikäli se ei ole enää aktiivikäytössä. Tämä palauttaisi puron ylä- ja alaosan välille puron eliöstölle tärkeän uomajatkumon (vrt. Eloranta ja Eloranta 2015). Poiston jälkeen purouoma tulisi muotoilla tekokoskeksi ja kosken niskaosalle voisi levittää myös kutusoraa (15-50 mm). Paikalle voisi myös istuttaa erän harjuksen tai taimenen poikasia ja seurata sitten niiden esiintymistä, kasvua ja selviytymistä sähkökoekalastuksin.

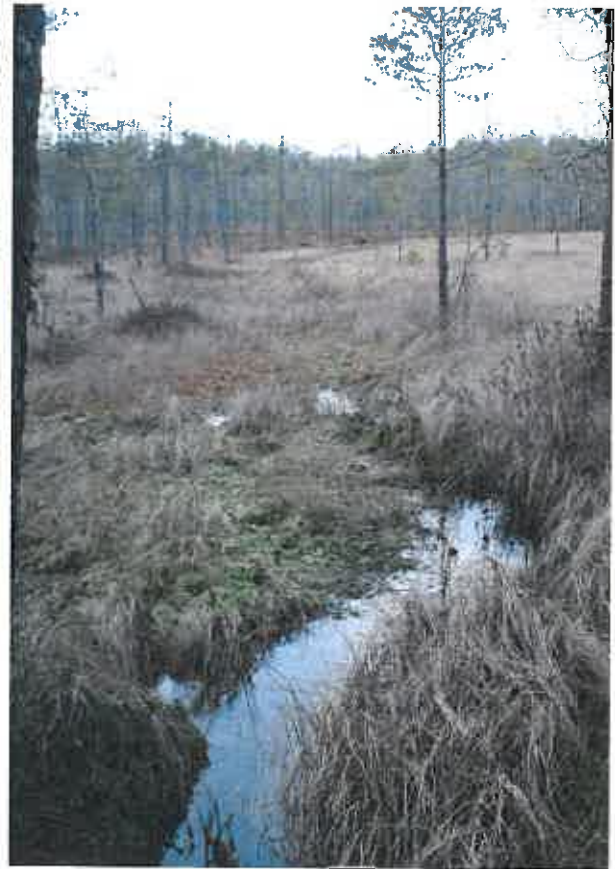
Kuva 16. Umpeenkasvanutta uomaosuutta Mustospurossa jaksolla 2.

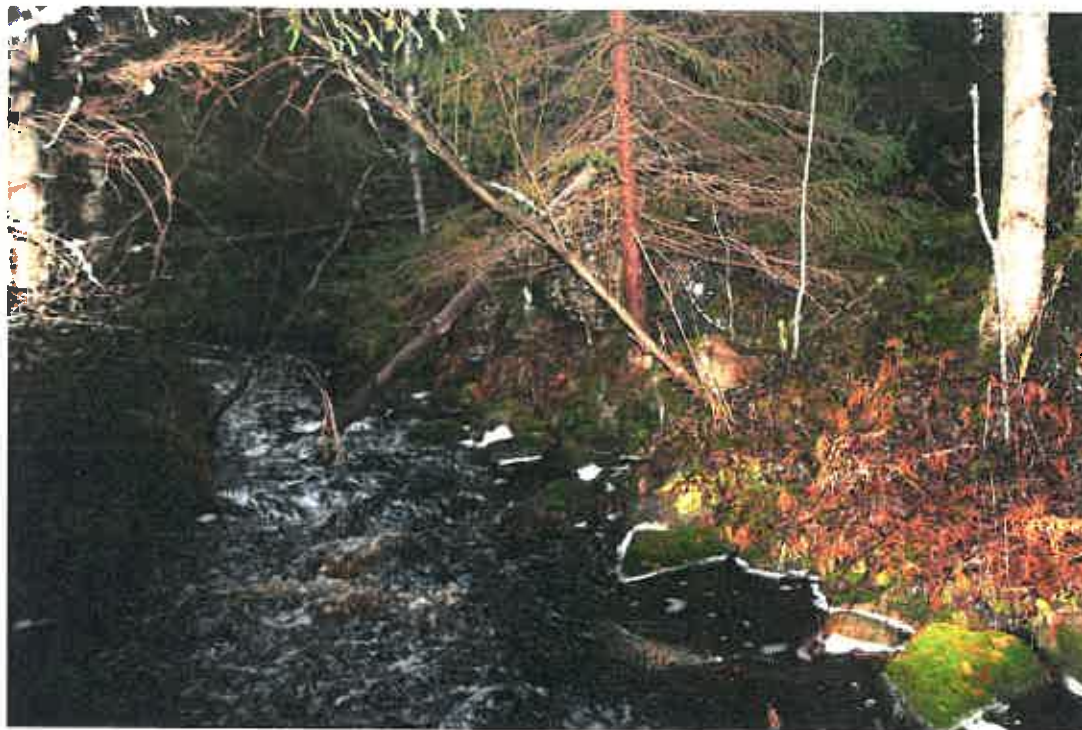
Kuva 21. Pirttipuron perattua koskijaksoa (jakso 3).

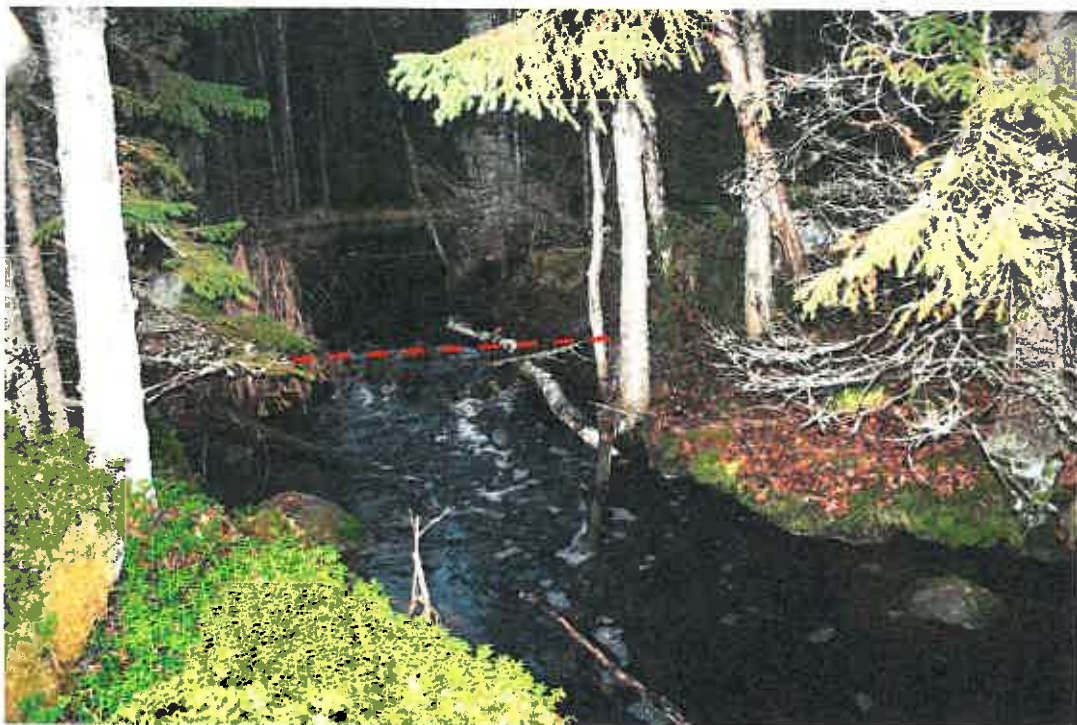
Jaksolla 3 (2 400 m) puro oli pääasiassa hitaasti virtaavaa, alaosaltaan voimakkaasti menderoitunutta uomaosuutta, jota elävöitti viisi koskijaksoa (yhteensä 350 m). Alin koskijakso oli osin perattu, muut olivat kivisiä, sammaloituneita ja luonnontilaisen näköisiä (kuvat 21 ja 22). Uoman leveys vaihteli kolmesta viiteen metriin, syvyyttä oli 0,3-1,5 metriä. Jaksolla oli myös syvempiä, pienialaisia suvantoja (leveys 10-15 m) ja kuoppia, paikoitellen purossa oli runsaasti myös puuainesta. Jakson yläosassa sijaitsevan purolevennyksen ala- ja yläpuolella uomaa oli perattu ja isommat kivet olivat rantareunassa tai rannalla. Ylimmän perkauskohdan kohdalla lienee aikanaan sijainnut uiton vedensäännöstelyä varten rakennettu tammi (kuva 23).

Kuva 23. Pirttipuron perattua uomaosuutta ja mahdollinen tammen paikka (katkoviiva) jakson 3 lopussa.

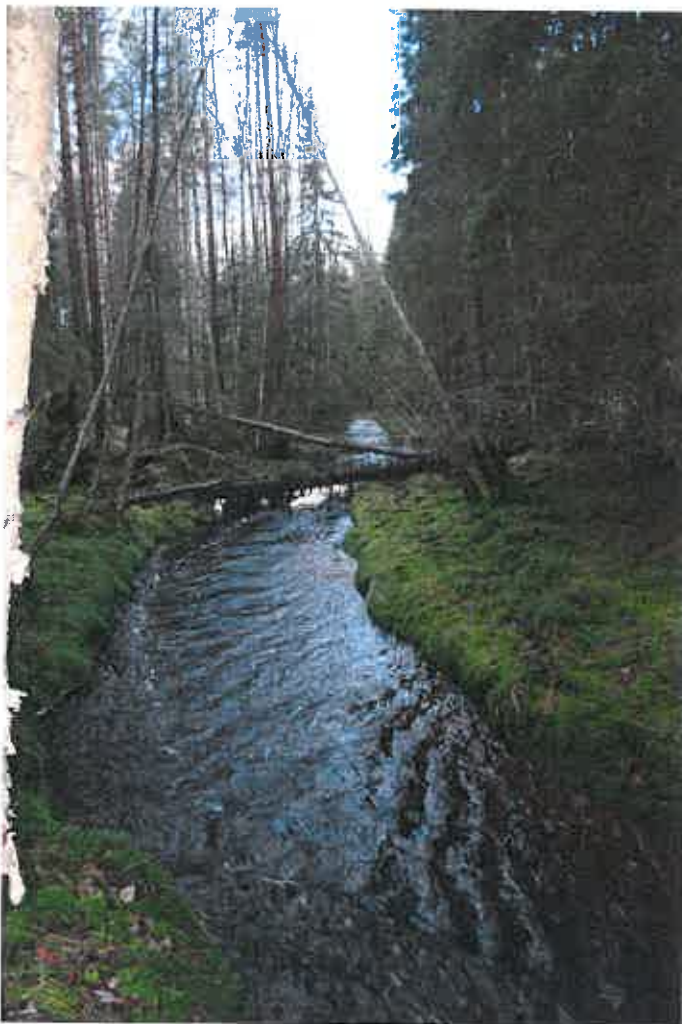
Jaksolla 2 (320 m) uoma kapeni, mataloitui (2-3 m x 0,5 m) ja virrannopeus kasvoi jakson loppua kohden (kuva 27). Uoma oli suoristetun näköinen ja sen pohja oli lähes koko matkaltaan hiekan, hiesun ja soran peitossa. Karkein ja raskain sora (hyvää kutusoraa) oli jakson yläosassa. Paikoitellen uomassa oli myös liekopuuta.

Kuva 27. Hetonjoen matalaa, nopeasti virtaavaa uoma jaksos 2 yläosassa. Jaksolle tyypillistä so-  
raikkoa hämöttää uoman oikeassa reunassa.

Pitkää soraikkoaluetta (jakso 2, kuva 27) tuotetaan ja paikka paikoin pohjalle lisätään liekopuuta. Käytettävä puutavara otetaan paikan päältä maanomistajan luvalla. Toimenpiteet kohdennetaan alueille, joissa soran raekoko on sopivaa taimenen kudulle. Näin kuoriutuvat poikaset saavat turoista suojaa ja niiden selviytymismahdollisuudet huomattavasti paranevat (vrt. Syrjänen ym. 2017).

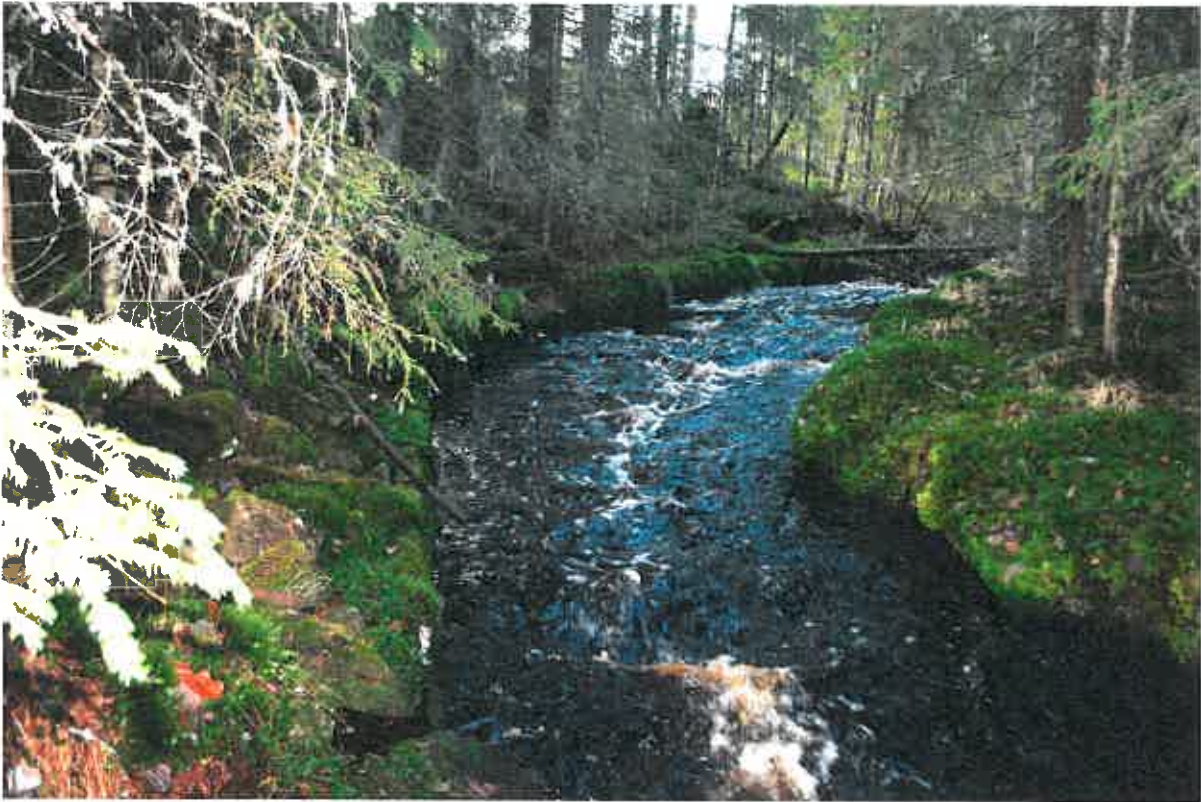
Kuva 28. Nivamaista osuutta Hetonjoella heti jakson 3 alussa. Edessä vasemmalla perkauskivikkoa ja puurakenteita, joilla oli vahvistettu virranpuoleista rantapenkerettä.

Nivaosuutta (jakso 3, kuva 28) kivetään lisää ja pohjalle lisätään muutamia liekopuita. Nivapaikan niskalle ja keskiosalle levitetään kutusoraa ja se tuetaan paikoilleen. Seuraavan kosken alaosa kivetään lisää, kiviainesta on kivisuisteessa (kuva 29). Kutusoraa lisätään kosken niskaosalle ja alaosaan lähelle vanhan luonnonuoman alapäätä.

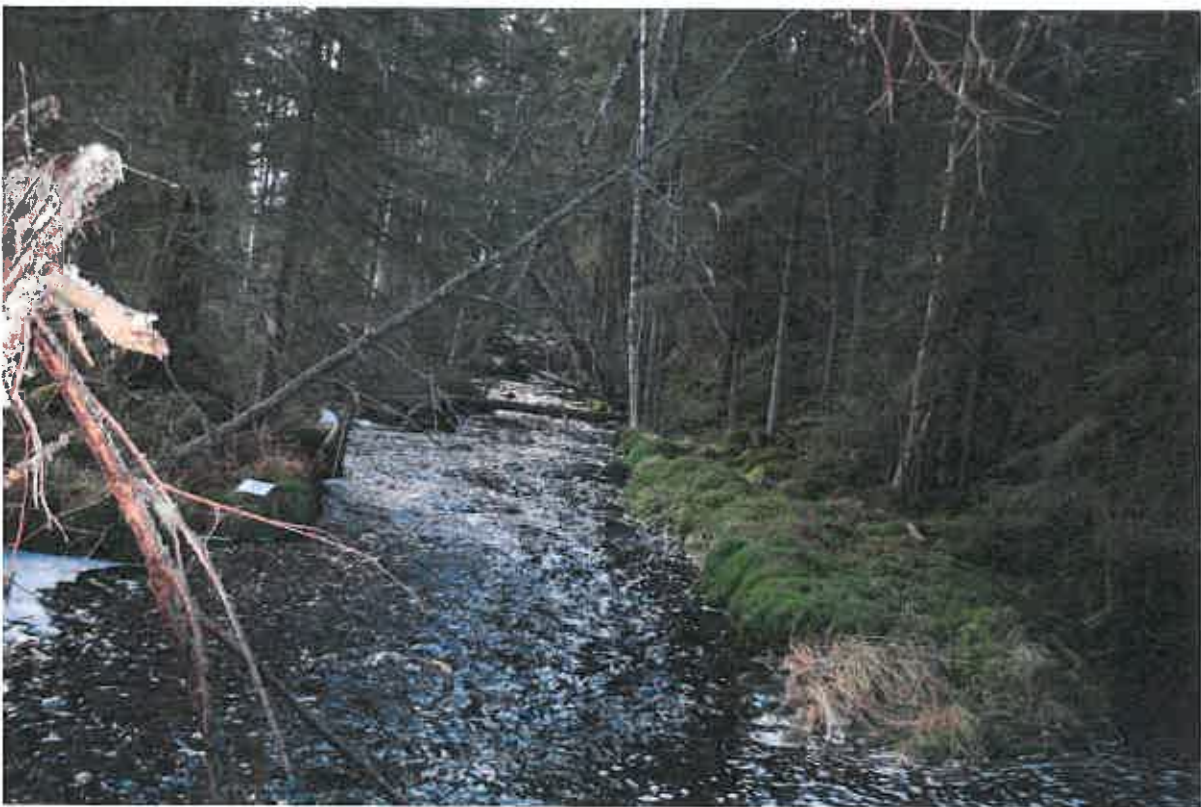
Kuva 29. Hetonjoen perattua jokiuomaa Kitulankosken alaosilla (jakso 3). Oikealla perkuukivistä tehty, sammaloitunut suiste, taustalla jyrkkä koski (kts. kansikuva). Vanha, kuivillaan oleva luonnonuoma oli kosken vasemmalla puolella. Poispuretun uittorännin jäänteitä oli kosken oikeanpuoleisella rannalla.

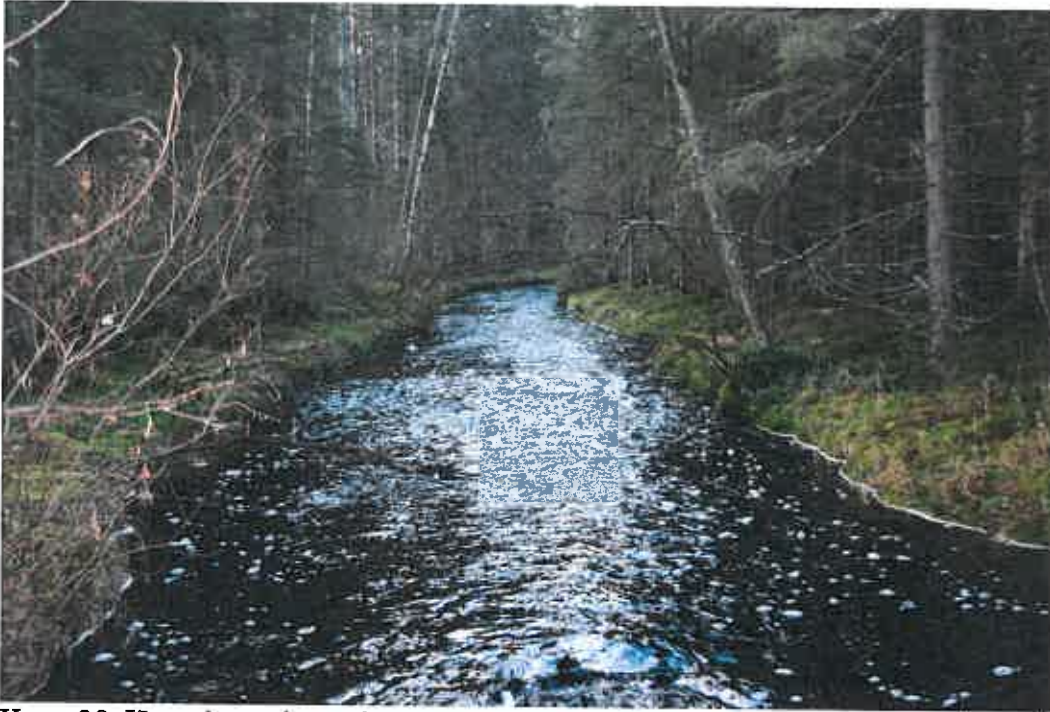
Kuva 30. Hetonjoen nivamaista, matalaa uomaa jakson 4 alussa. Veden virtaus aiheutti kohdalla harvoin kuultavaa "lipisevää" ääntä.

Jakson 4 alussa olevaa matalaa, nivamaista uoma tuotetaan (kuva 30). Ylemmällä koskijaksolla (kuva 31) isompia kiviä siirretään uoman reunalta keskemmälle suojakiviksi, uomaan lisätään myös liekopuuta ja kutusoraa niskaosalle.

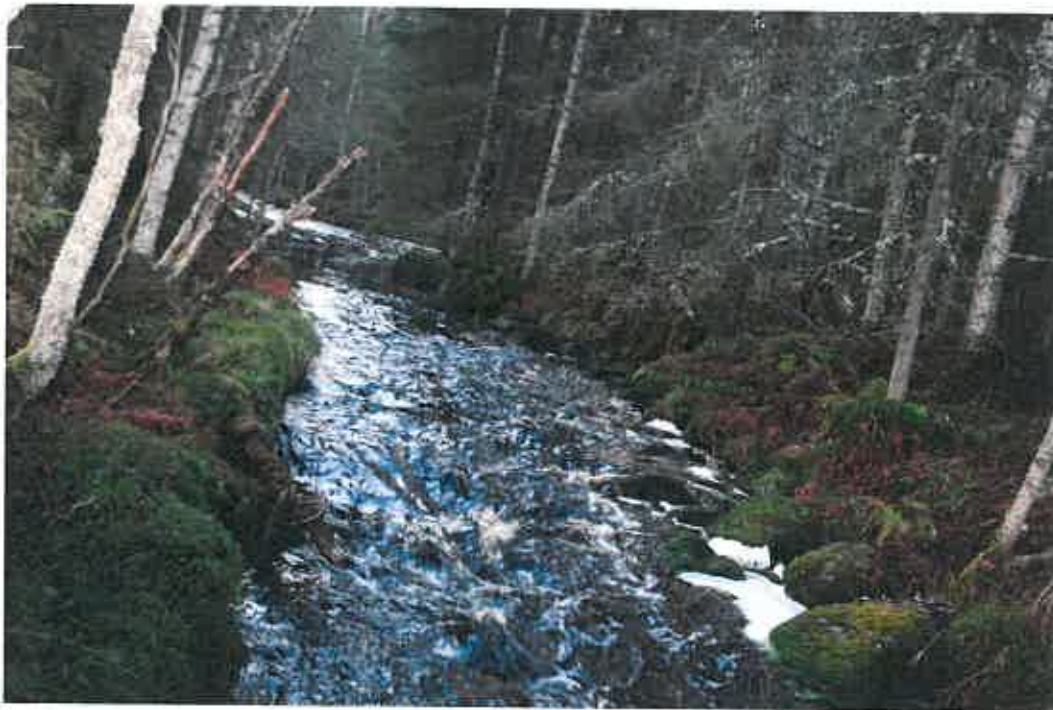
Kuva 31. Lyhyt koskijakso Hetonjoen jaksolla 4. Perkauskiviä uoman oikeassa reunassa, taustalla syvä lampare.

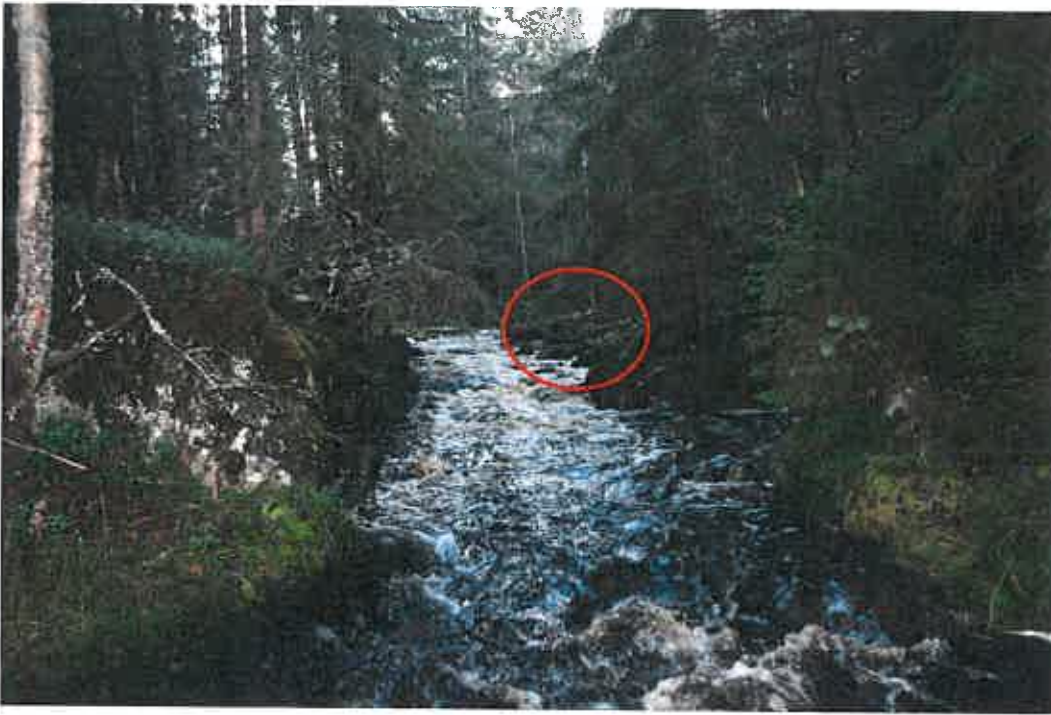
Kuva 32. Hetonkoskea jakson 6 yläosassa. Kosken niskalla oli runsaasti uomasta perattua kiveä (ympyrä).

Koskikohdan (jakso 6, kuva 32) niskakiviä ja kosken sivuilla olevia isompia kiviä levitetään pääuomaan suojakiviksi, osa lisättävän kutusoran tueksi. Lisäkiveämistä jatketaan tarpeen mukaan aina padolle saakka.

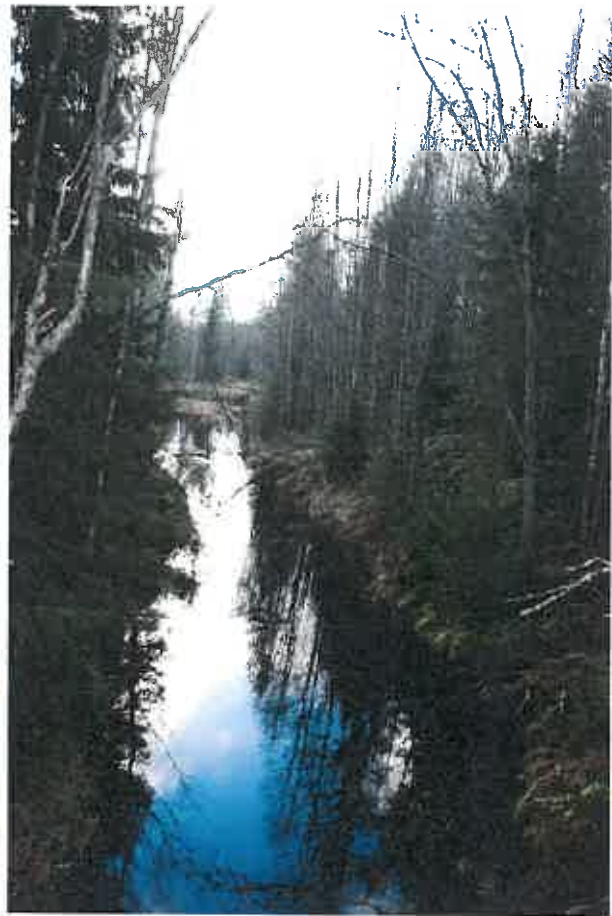
Jakso 6 (230 m) oli virtavesiosuutta, jonka keskivaiheilla oli pitkulainen lampare. Lampareen yläpuolella oli lyhyt, nätti koskijakso (40 m), jonka niskaosaa oli voimakkaasti perattu (kuva 32). Jakson lopussa oli jyhkeä, lohkokivillä vuorattu ja todennäköisesti uiton tarpeisiin rakennettu säännöstelypato, jossa pääaukon lisäksi oli myös pienempi tulva-aukko. Pato oli noin 25 metriä pitkä, kaksi metriä leveä ja pääaukon kohdalta noin kolme metriä korkea (kuva 33 ja 34). Padon yläpuolella uoma näytti ruopatulta, kiviaines oli uoman oikeanpuoleisella rannalla (kuva 35).

Kuva 35. Näkymä padolta Hetolle päin, perkuumassoja oikeanpuoleisella rannalla.

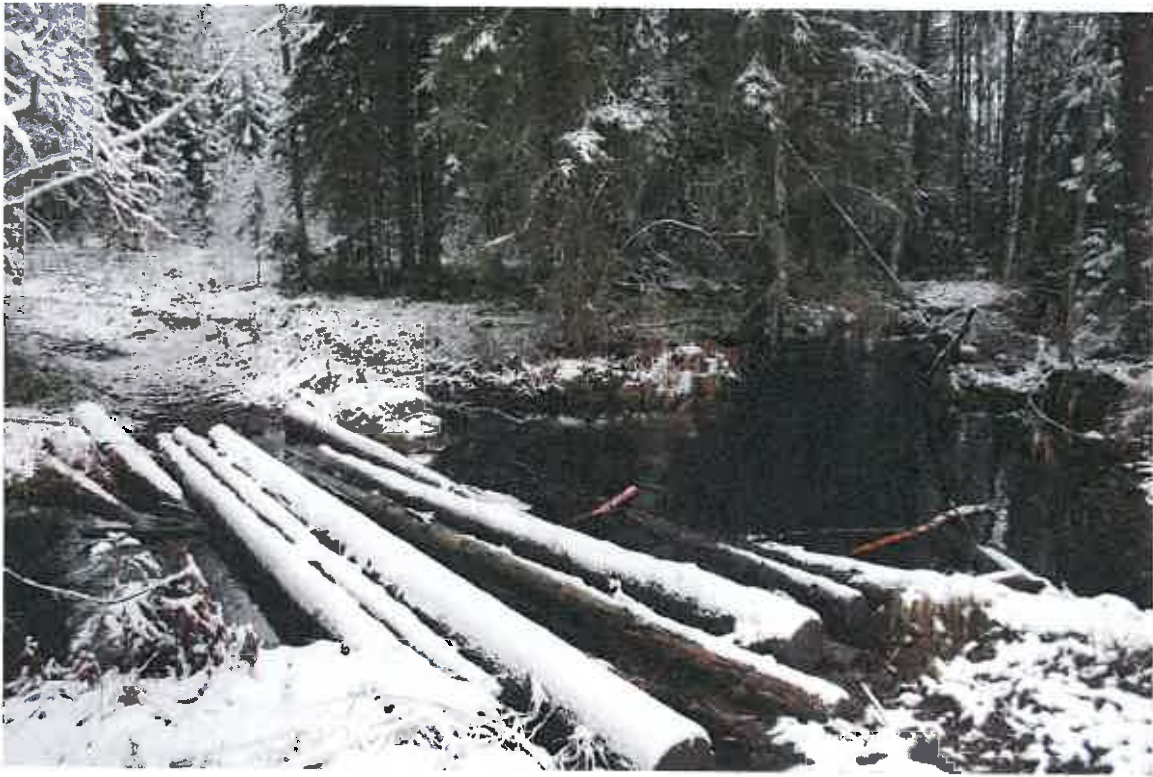
Kotamäen kohdalla jokeen oli ladottu puita metsäkoneen ylikulkua varten. Osittain syvään uponneet puut vaikeuttavat kalojen liikkumista kohdalla (kuva 38). Mahluntien molemmin puolin Kotajoki oli voimakkaasti perattu (kuva 39). Tieltä noin 250 metriä ylävirtaan traktoriuran kohdalla oli lyhyt (30 m) ja runsaskivinen koski (kuva 40). Mahdollisesti paikalla on joskus ollut mylly tai muu vesi-voimaa hyödyntävä rakennelma. Syvin ja levein uoma johti Pieni-Mustille. Kotajärvestä tuleva purouma oli luonnontilaisen oloinen, kapea (< 1 m) ja heikkovirtaamainen (vrt. kuva 15).

Kuva 38. Metsäkoneen ylikulku paikka voi olla nousu- ja vaelluseste kaloille.

vaeltaa aina Kotajärveen tai Pieni-Mustiin saakka. Esteettömän kulun varmistamiseksi metsäkoneen ylikulkupaikalla jokeen ladotut puunrungot (kuva 38) tulisi nostaa uomasta pois ylikulun loputtua.

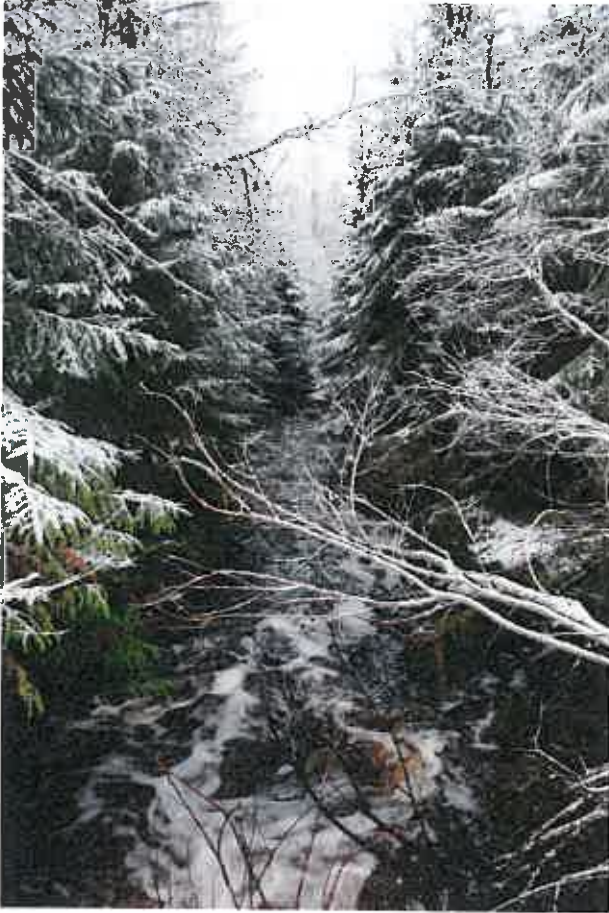
Kuva 39. Kotajoen suoraksi perattua koskijaksoa Mahluntien alapuolella.
