# HELKKILÄ

HELLMANIN SUVUN AIKANA

1852–1909

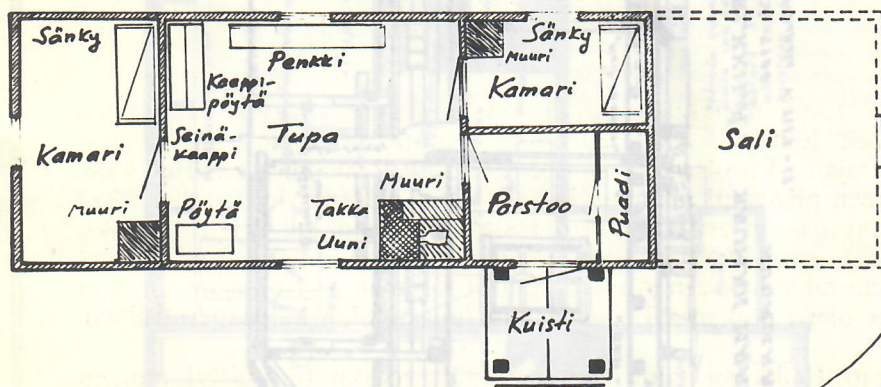
## HELLMANIN TORPPA

Piirros 1. Hellmanin torpan asemakaava Helma Pihan mukaan noin vuonna 1890. Rakennus käsitti porstoon, porstookamarin, tuvan ja peräkamarin. Myöhemmin oli rakennettu sali, joka sittemmin purettiin ja siitä tehtiin tupa Hellmanin torppari Leimanille. Hellmanin torpan rakennuksista oli noin puoli kilometriä Helkkilän talon uuteen päärakennukseen. Matkan puolivälissä sijaitsivat paja ja tuulimylly. Piirroksessa mainittu "vähä-riihi" oli Hellmanin torpan riihi. Sen luona sanottiin nähdyn haamun, jonka vuoksi lapsia pelotti illalla kulkea sen ohi. Muita torpan rakennuksia olivat ainakin talli, navetta ja sauna. Niiden sijainnista ei ole tietoa.

Pohjakaava Helma Pihan selostuksen mukaan

Entisen Hellmanin torpan rakennukset toimivat nyt talon rakennuksina. Taloksi muuttuminen edellytti kuitenkin entisen torpan rakennuksen suurentamista. Rakennuksen länsipäätyyn rakennettiin sali, joka myöhemmin purettiin ja siitä tehtiin Hellmanin talon torppari Leimanille tupa. Muistitietojen mukaan (Eemil Helkiö, Aina Kestilä ja Helma Piha) ilmeisesti purkamisen yhteydessä aitettiin porstoon oikealle puolelle puodi (Piiros 1).

Emanuel Hellmanin lastenlapsilta saatujen muistitietojen perusteella vanhan Helkkilän (Hellmanin) talon huoneet olivat vaatimattomasti kalustettuja (Piiros 1). Tuvassa oli penkki ikkunan alla. Tuvan etelänpuoleisen seinän peränurkkauksessa oli nelikulmainen seinäkaappi, jossa Emanuel säilytti kirjojaan ja lapsille mieluista »pryssokeria». Kaapin alapuolella oli luultavasti pöytä. Tuvassa oli Helma Pihan mukaan kahdenistuttava keinutuoli. Kamari porstoon takana oli hyvin pieni. Siellä oli pöytä ikkunan alla. Kuistissa ei ollut seiniä vaan katos, jonka tukipylväät olivat koverretut. Se oli matala ja siinä oli pari »trappua». Hellmanin talossa ei ollut enää Emanuelin lastenlasten aikana salia. Porstoosta oli lautaovi puodiin.

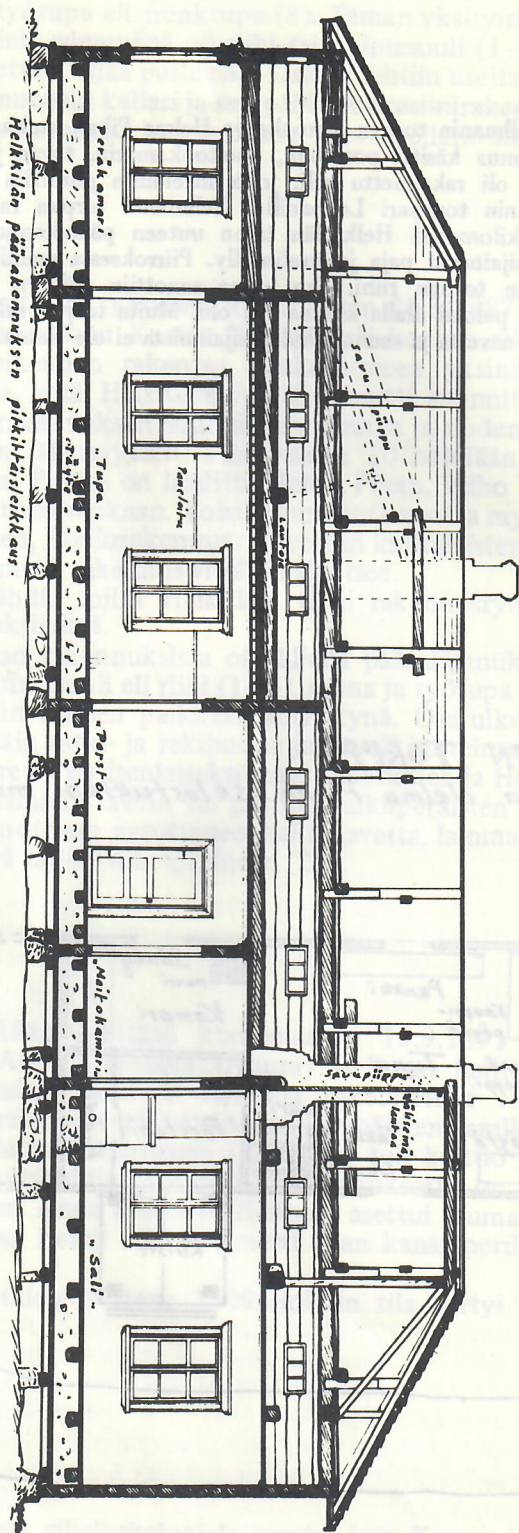
HELKILÄ.  
N. V. 1900  
RAUNAN MAALAIKUNNAN  
KULMAKUNNAN KULMA.  
Pää- Rakennus n. 1900 - 01.

**Piirros 2.** Helkkilän päärakennuksen pitkäristeikkäät. Kuvasta nähdään peräkamarin, tuvan, porstoon, maitokamarin ja salin sijainti. Savupiipun asena ja kulkua käy myös ilmi. Erkoisen kauniiksi rakennuksen tekivät vintin ikkunat, joiden ansiosta vinttiä saatettiin käyttää erilaisiin säilytys- ja varastotarkoituksiin. Vintin tiloissa oli latvalla varustettu ja piirroksessa näkyvä siisti salivintti, jossa säilytettiin mm. joulu- ja kirkkovaatteet sekä palttoot, porstokamarin vintti, jossa pidettiin juurhulikka, leivinpöytä yms. tarvikkeita sekä tuvan vintti, jossa säilytettiin sänkyvaatteita.

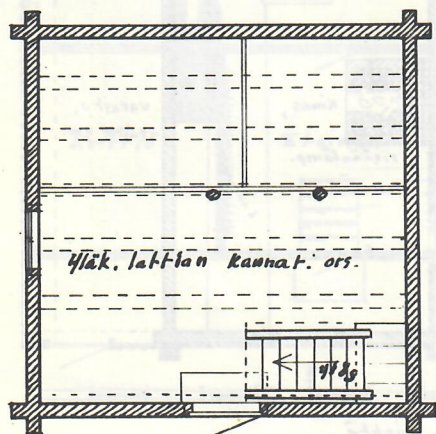
Aitta; pohjakaava.

vilja-aitta; pohjakaava

**Piirros 8.** Aittojen pohjakaavat. Mittakaava on sama kuin ratas- ja rekihuonetta kuvaavassa piirroksessa 7. Aittoja kutsuttiin »vanhaksi aitaksi» ja »uudeksi aitaksi» (vilja-aitta). Edellisessä säilytettiin mm. kaurja. Uuteen parempaan aittaan vietiin puinnin jälkeen jyväsäkit ja tyhjennettiin laakereihin. Sinne varastoitiin myös jauhetut viljat säikeissä. Leipäjauhot jauhettiin Euran myllyssä ja lehmänjauhot omassa myllyssä.

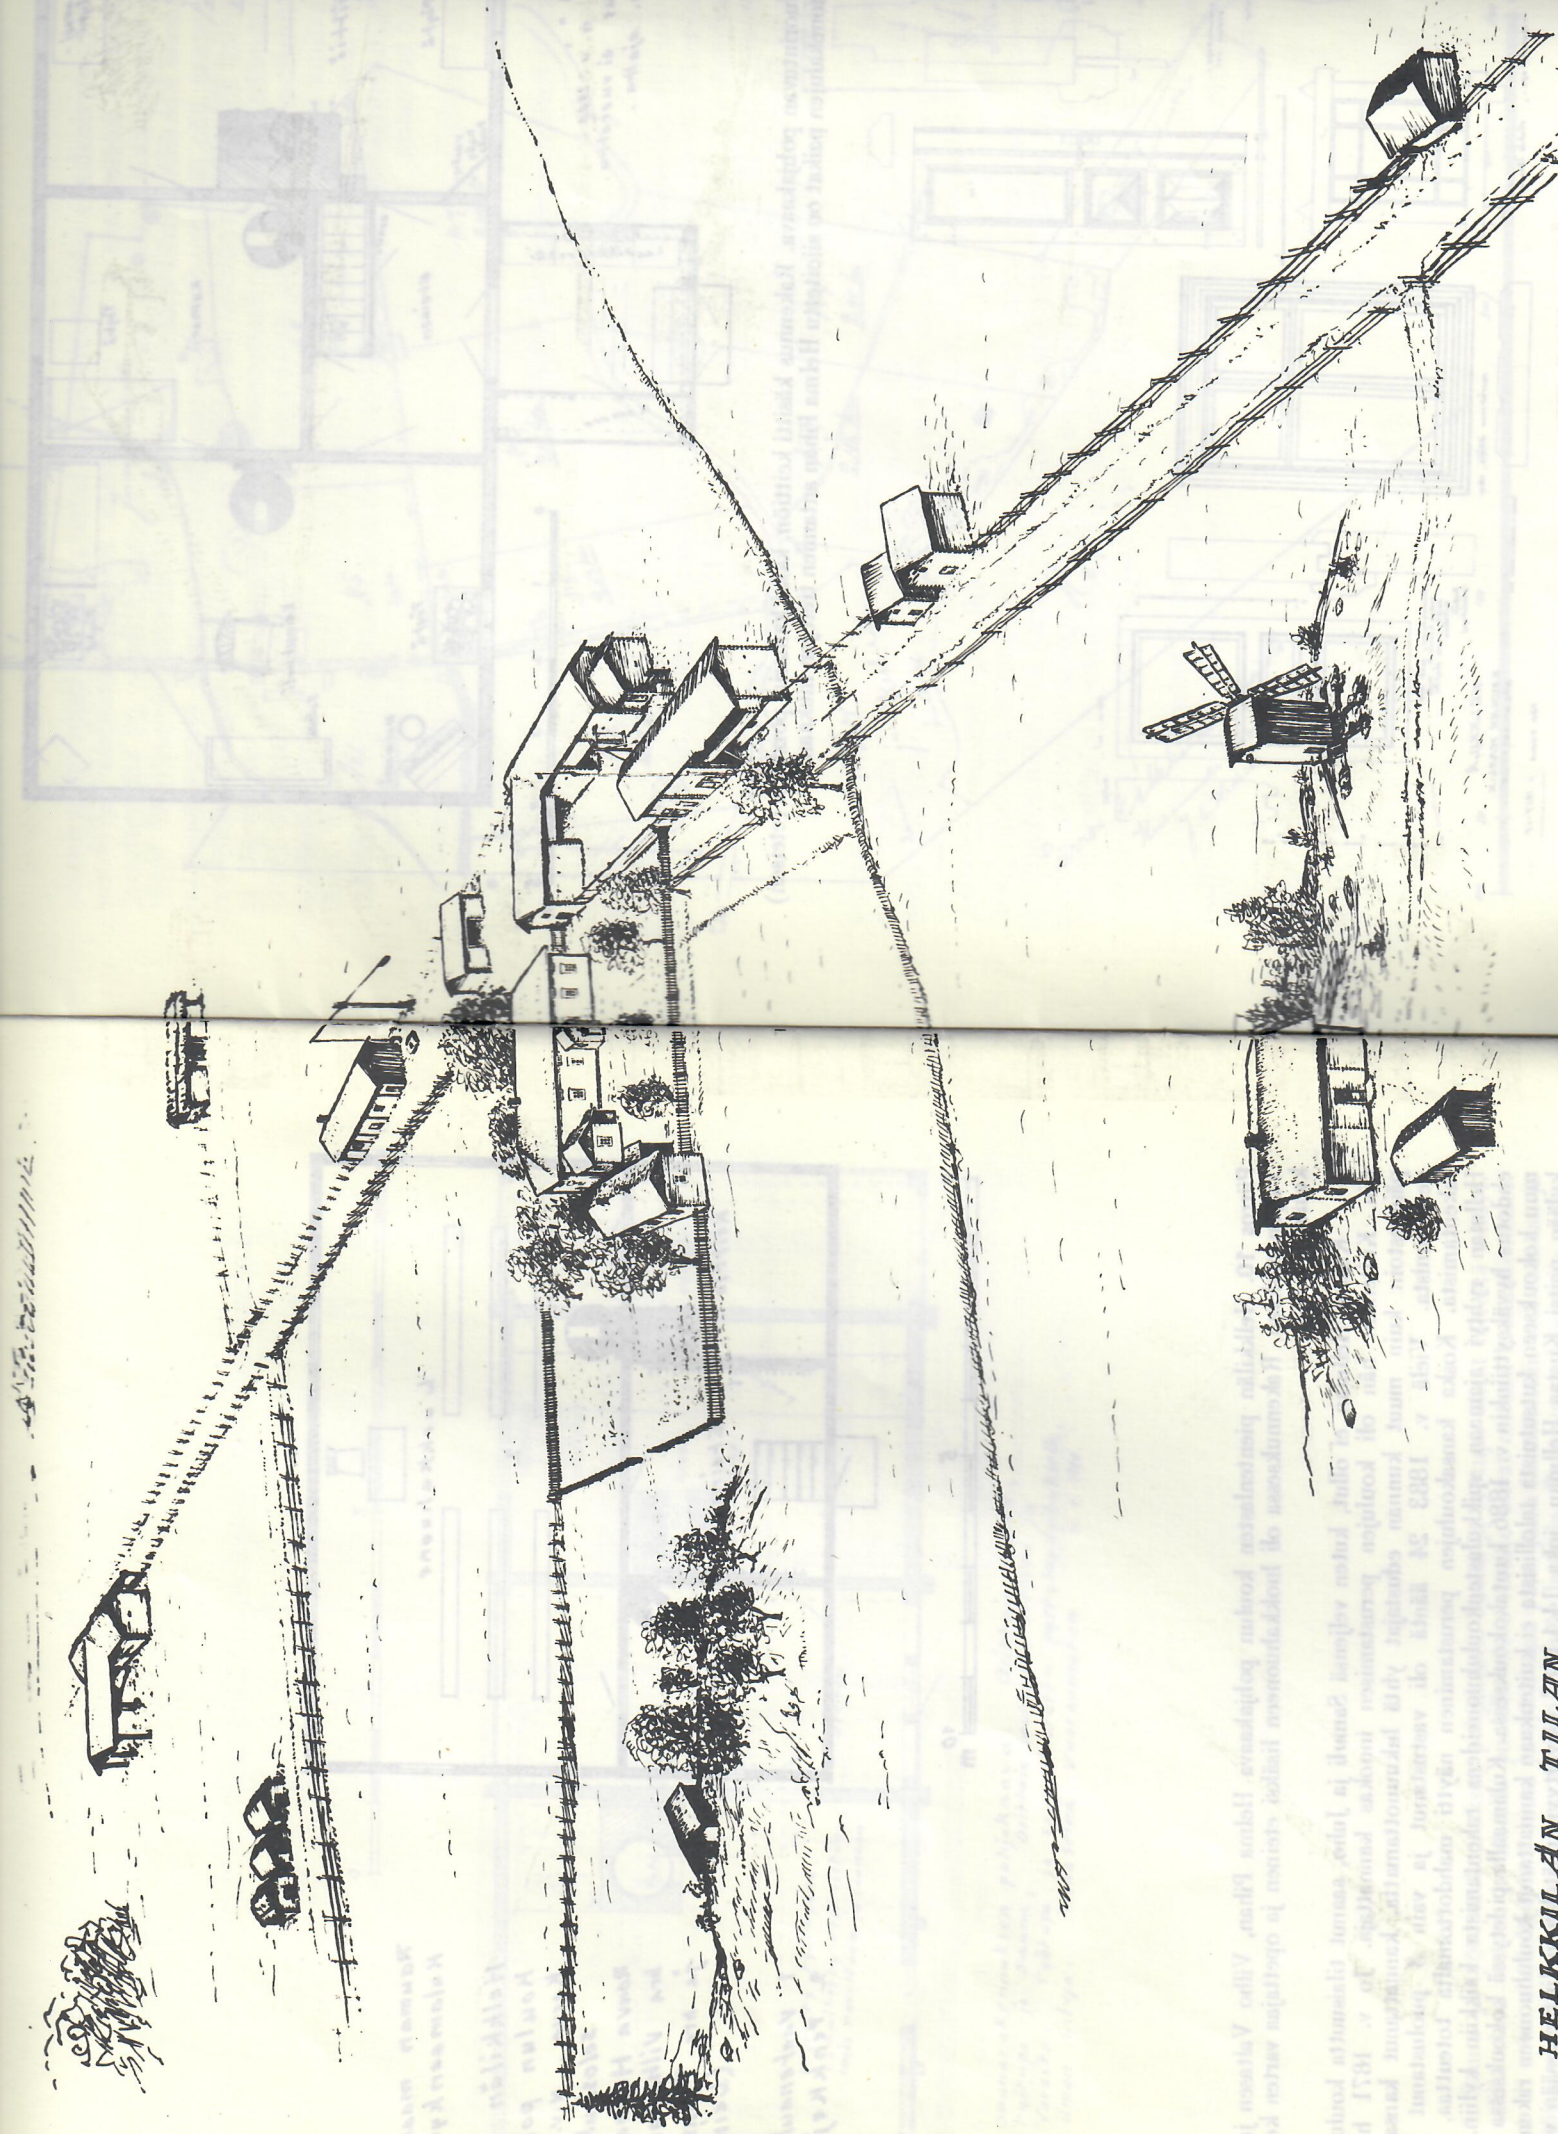
Piirroksessa 11 voidaan nähdä, miltä Helkkilän tilan rakennusryhmä näytti valmiiksi rakennettuna yläperspektiivistä.

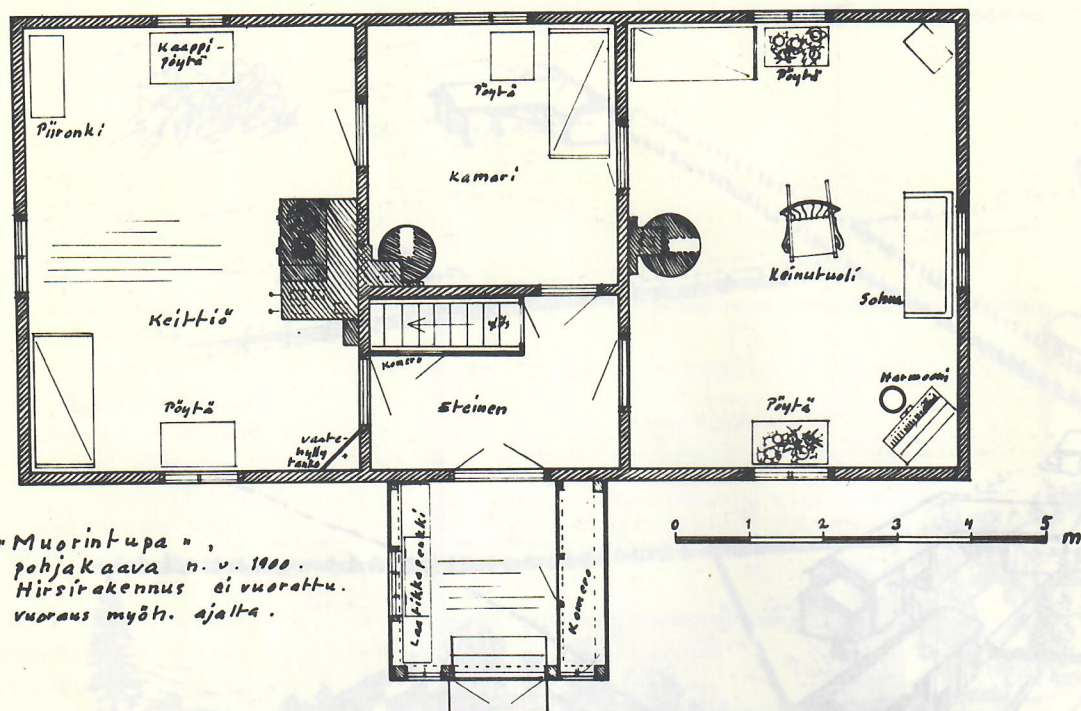
**Piirros 12.** Muorintuvan pohjakaava. Rakennus käsitti keittiön, kaksi kamaria, porstoon (eteisen) ja kuistin. Huonekalujen paikat on sijoitettu Helma Pihan antamien tietojen mukaan.

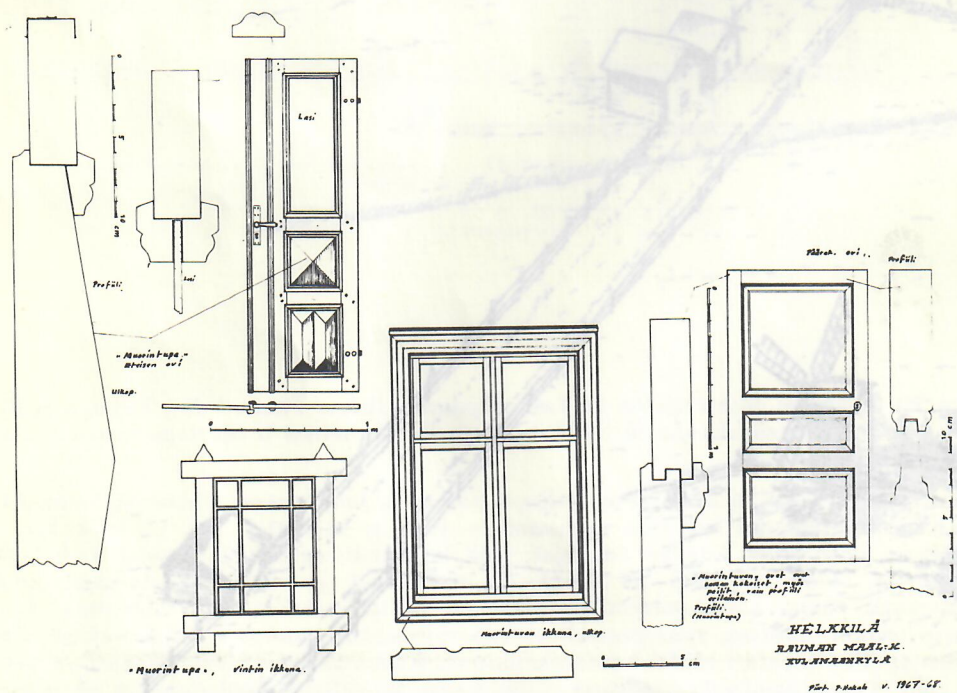
**Piirros 13.** Muorintuparakennuksen yksityiskohtia. Ikkunat olivat neliruutuiset, vintin ikkunat 9-ruutuiset. Eteiseen johtava sisäänkäynti oli kaksiovinen, joissa 3 peiliä, ylin osa lasia. Muut ovet olivat samankokoisia, kolmipeilisiä, joskin niiden profiili oli erilainen.
