# HELKKILÄ

HELLMANIN SUVUN AIKANA

1852–1909

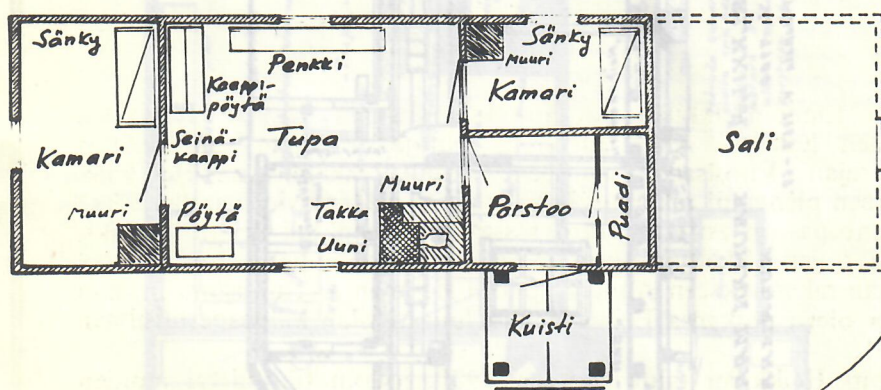
## HELLMANIN TORPPA

Piirros 1. Hellmanin torpan asemakaava Helma Pihan mukaan noin vuonna 1890. Rakennus käsitti porstoon, porstookamarin, tuvan ja peräkamarin. Myöhemmin oli rakennettu sali, joka sittemmin purettiin ja siitä tehtiin tupa Hellmanin torppari Leimanille. Hellmanin torpan rakennuksista oli noin puoli kilometriä Helkkilän talon uuteen päärakennukseen. Matkan puolivälissä sijaitsivat paja ja tuulimylly. Piirroksessa mainittu "vähä-riihi" oli Hellmanin torpan riihi. Sen luona sanottiin nähdyn haamun, jonka vuoksi lapsia pelotti illalla kulkea sen ohi. Muita torpan rakennuksia olivat ainakin talli, navetta ja sauna. Niiden sijainnista ei ole tietoa.

Pohjakaava Helma Pihan selostuksen mukaan

Ei tiedetä oliko Hellmanin torpan mailla ennestään rakennuksia vai rakensiko Emanuel Hellman ne itse. Hellmanin torpasta ei ole olemassa valokuvaa eikä rakennuksesta ole mitään jäljellä. Muistitietojen perusteella on kuitenkin laadittu piirros Hellmanin torpasta (Piirros 1). Pohjakaavan luonnoksen on laatinut Helma Piha (os. Hellman).

Hellmanin torppa oli matalanpuoleinen, pieni-ikkunainen, maalaamaton ja harmaa pärekattoinen rakennus. Rakennukseen tultiin kuistin kautta porstooseen, jonka takana oli kamari ja vasemmalla puolella tupa. Tuvan takana oli peräkamari. Torpan muista rakennuksista ei ole paljonkaan tietoja. Ainakin talli, navetta ja sauna kuuluivat rakennusryhmään. Tietävästi piirroksessa 1 mainittu »vähä-riihi» on myös kuulunut torpan rakennuksiin. Torpparina oloaikaa kesti noin 23 vuotta, vuoteen 1852 asti. 22 asti.

Entisen Hellmanin torpan rakennukset toimivat nyt talon rakennuksina. Taloksi muuttuminen edellytti kuitenkin entisen torpan rakennuksen suurentamista. Rakennuksen länsipäätyyn rakennettiin sali, joka myöhemmin purettiin ja siitä tehtiin Hellmanin talon torppari Leimanille tupa. Muistitietojen mukaan (Eemil Helkiö, Aina Kestilä ja Helma Piha) ilmeisesti purkamisen yhteydessä aitettiin porstoon oikealle puolelle puodi (Piiros 1).

Emanuel Hellmanin lastenlapsilta saatujen muistitietojen perusteella vanhan Helkkilän (Hellmanin) talon huoneet olivat vaatimattomasti kalustettuja (Piiros 1). Tuvassa oli penkki ikkunan alla. Tuvan etelänpuoleisen seinän peränurkkauksessa oli nelikulmainen seinäkaappi, jossa Emanuel säilytti kirjojaan ja lapsille mieluista »pryssokeria». Kaapin alapuolella oli luultavasti pöytä. Tuvassa oli Helma Pihan mukaan kahdenistuttava keinutuoli. Kamari porstoon takana oli hyvin pieni. Siellä oli pöytä ikkunan alla. Kuistissa ei ollut seiniä vaan katos, jonka tukipylväät olivat koverretut. Se oli matala ja siinä oli pari »trappua». Hellmanin talossa ei ollut enää Emanuelin lastenlasten aikana salia. Porstoosta oli lautaovi puodiin.

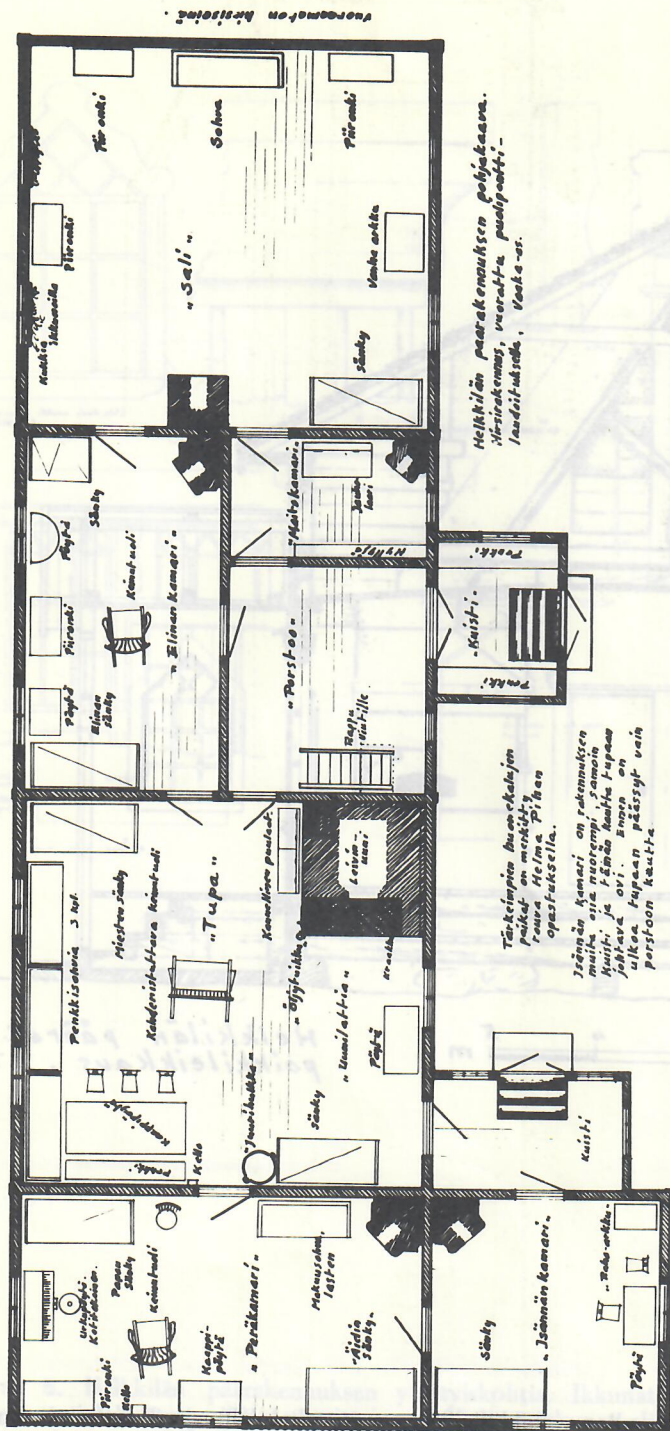
pääty on vuorattu liitettävällä pystyglauoituksella.  
Lautojen leveys 19 cm - 20 cm.

Helkkinen parakennuksen pohjakaava.  
Hirsirakennus, vuorattu puolipöytä-  
laudoituksella, Vaaka-er.

**Piirros 3.** Helkkinen parakennuksen pohjakaava. Mittakaava sama kuin edellisessä piirroksessa 2. Rakennus on hirsirakennus, vuorattu puoliponttilaudoituksella. Piirroksessa nähdään eri huoneiden huonekalujen paikat, jotka on merkitty Helma Pihan muistutietojen mukaan. Salissa oli kolme pöytä, sohva, sänky ja vanha arkku. Porstoo- eli vierastenkamari (»Elinan kamari») oli keinuutuoli, piironki, 2 pöytä ja 2 sänkyä. Maitokamari oli jauholaari. Porstooasta päästiin rappausta varten ripustamista varten (katso myös piirros 5). Tuvassa oli lisäksi mm. kahdenistuttava keinuutuoli, 2 sänkyä, piironki ja kaappipöytä. Myöhemmin rakennetussa isännän kamarissa oli työpöytä, raha-arkku ja sänky. Isännän kamariin päästiin erillisen kiustin kautta.

Helkkilän päärakennuksen pohjakaava on esitetty piirroksessa 3. Päärakennukseen sisältyi aluksi peräkamari, tupa, porstoo- eli vierastenkamari (»Elinan kamari»), sali, porstoo, maitokamari (rieskamari) ja kuisti. Pohjakaavassa näkyvät isännän kamari ja sinne johtava kuisti rakennettiin vasta myöhemmin aikana, jolloin Kustaa Hellman toimi kunnallisen luottamusmiehenä. Näiden muutosten yhteydessä avattiin ovi kuistista tupaan ja isännän kamarista peräkamariin. Piirroksessa 4 nähdään Helkkilän päärakennuksen poikkileikkaus tuvan kohdalta ja kuistin sivukuva. Helkkilän päärakennuksen yksityiskohtia on piirroksessa 5. Siitä voidaan todeta, että esim. ikkunat olivat arkkitehtonisesti kauniit ja sopusuhtaiset. Kuusiruutuinen ikkunatyyppe oli tullut vallalle 1850-luvun taitteessa.

s. 6, 2. rivi alhaalta: on tiluksillaa, pitää olla tiluksilla  
s. 9, piirros 3, selos-  
tus, 1. rivi ylhäältä: on Helkkiläm, pitää olla Helkkilän.  
Mittakaava ei ole aivan sama kuin edellisessä piirroksessa 2,  
koska rakennuksen pohjakaavan pituus ei ole tullut paina-  
tuksessa samaksi. Pohjakaavan pituuden pitäisi olla 8 mm.  
pitempi.

3. rivi alhaalta: Piirroksen tekstissä on: Tuvassa oli lisäksi... pitää olla  
seuraavasti: Tuvassa oli lisäksi mm. kahdenistuttava keinu-  
tuoli, »juurhulkka» leipomisen aikana, 2 sänkyä, penkkejä  
ja pöytiä. Peräkamariassa sijaitsivat Kustaa Hellmanin val-  
mistamat urut, keinutuoli, 2 sänkyä, piironki ja kaappi-  
pöytä. Myöhemmin...

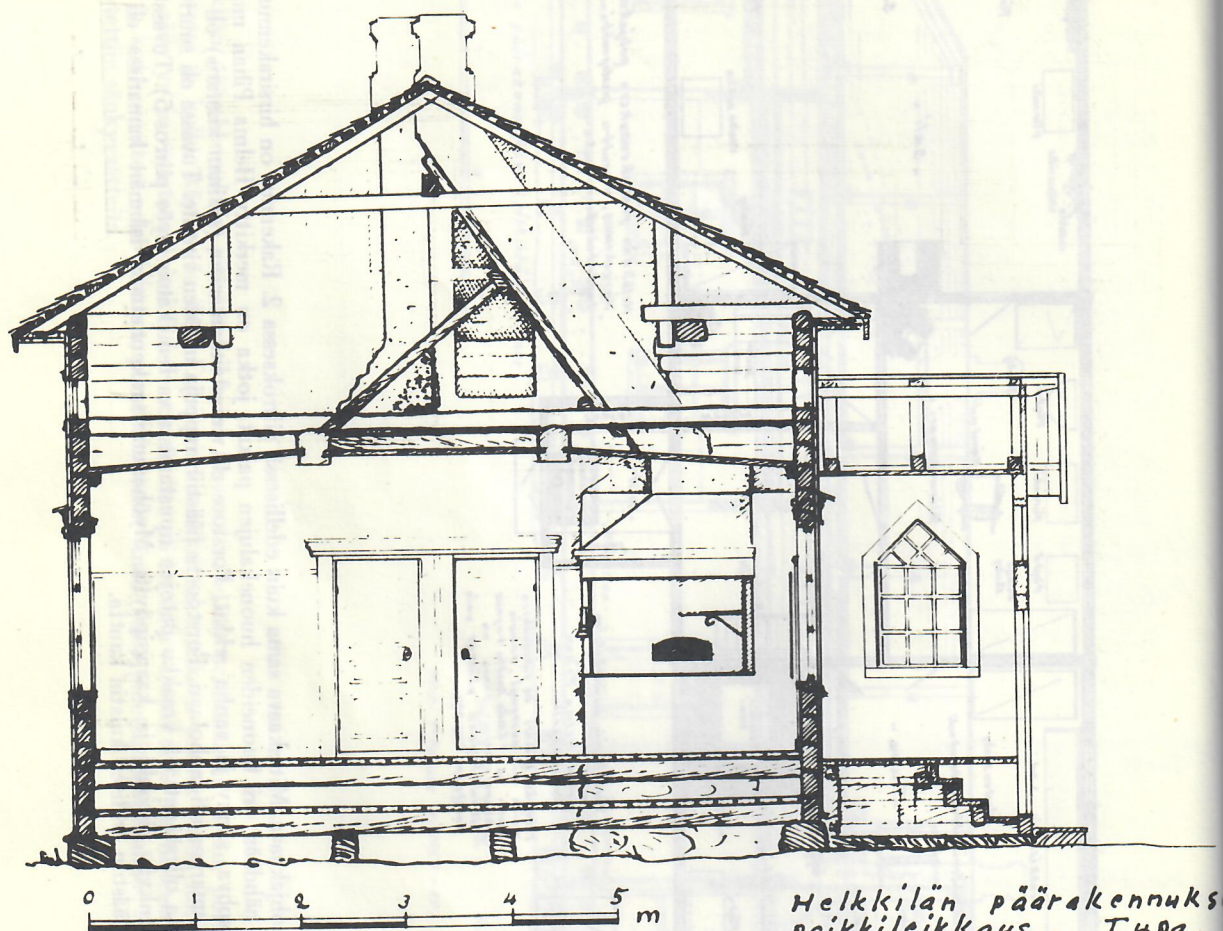
**Piirros 4.** Helkkilän päärakennuksen poikkileikkaus tuvan kohdalta ja kuistin sivukuva. Piirroksista nähdään tuvan savupiipun kulku tukirakennelman varassa keskelle katonharjaa. Siitä käy ilmi myös uuniin johtava suuaukko sekä kraakun asema.

Uudesta päärakennuksesta tuli ajan oloihin nähden verraten tilava, kaunis ja arvokkaan näköinen. Siinä oli noudatettu vanhaa puhdaslinjaista kansallista rakennustyyliä. Rakennuksen pituudeksi tuli 22 m, leveydeksi 7 m ja korkeudeksi kivijalasta räystäään alle 4,5 m. Katto rakennettiin luiskapäättyiseksi kauniine pärekattoineen, jossa oli kaksi keskelle harjaa johdettua savupiippua. Piirroksessa 2 nähdään Helkkilän päärakennuksen pitkittäisleikkaus. Poikkileikkauskuvassa (Piirros 4) nähdään selvästi tuvan savupiipun kulku ullakolla tukirakennelman varassa.

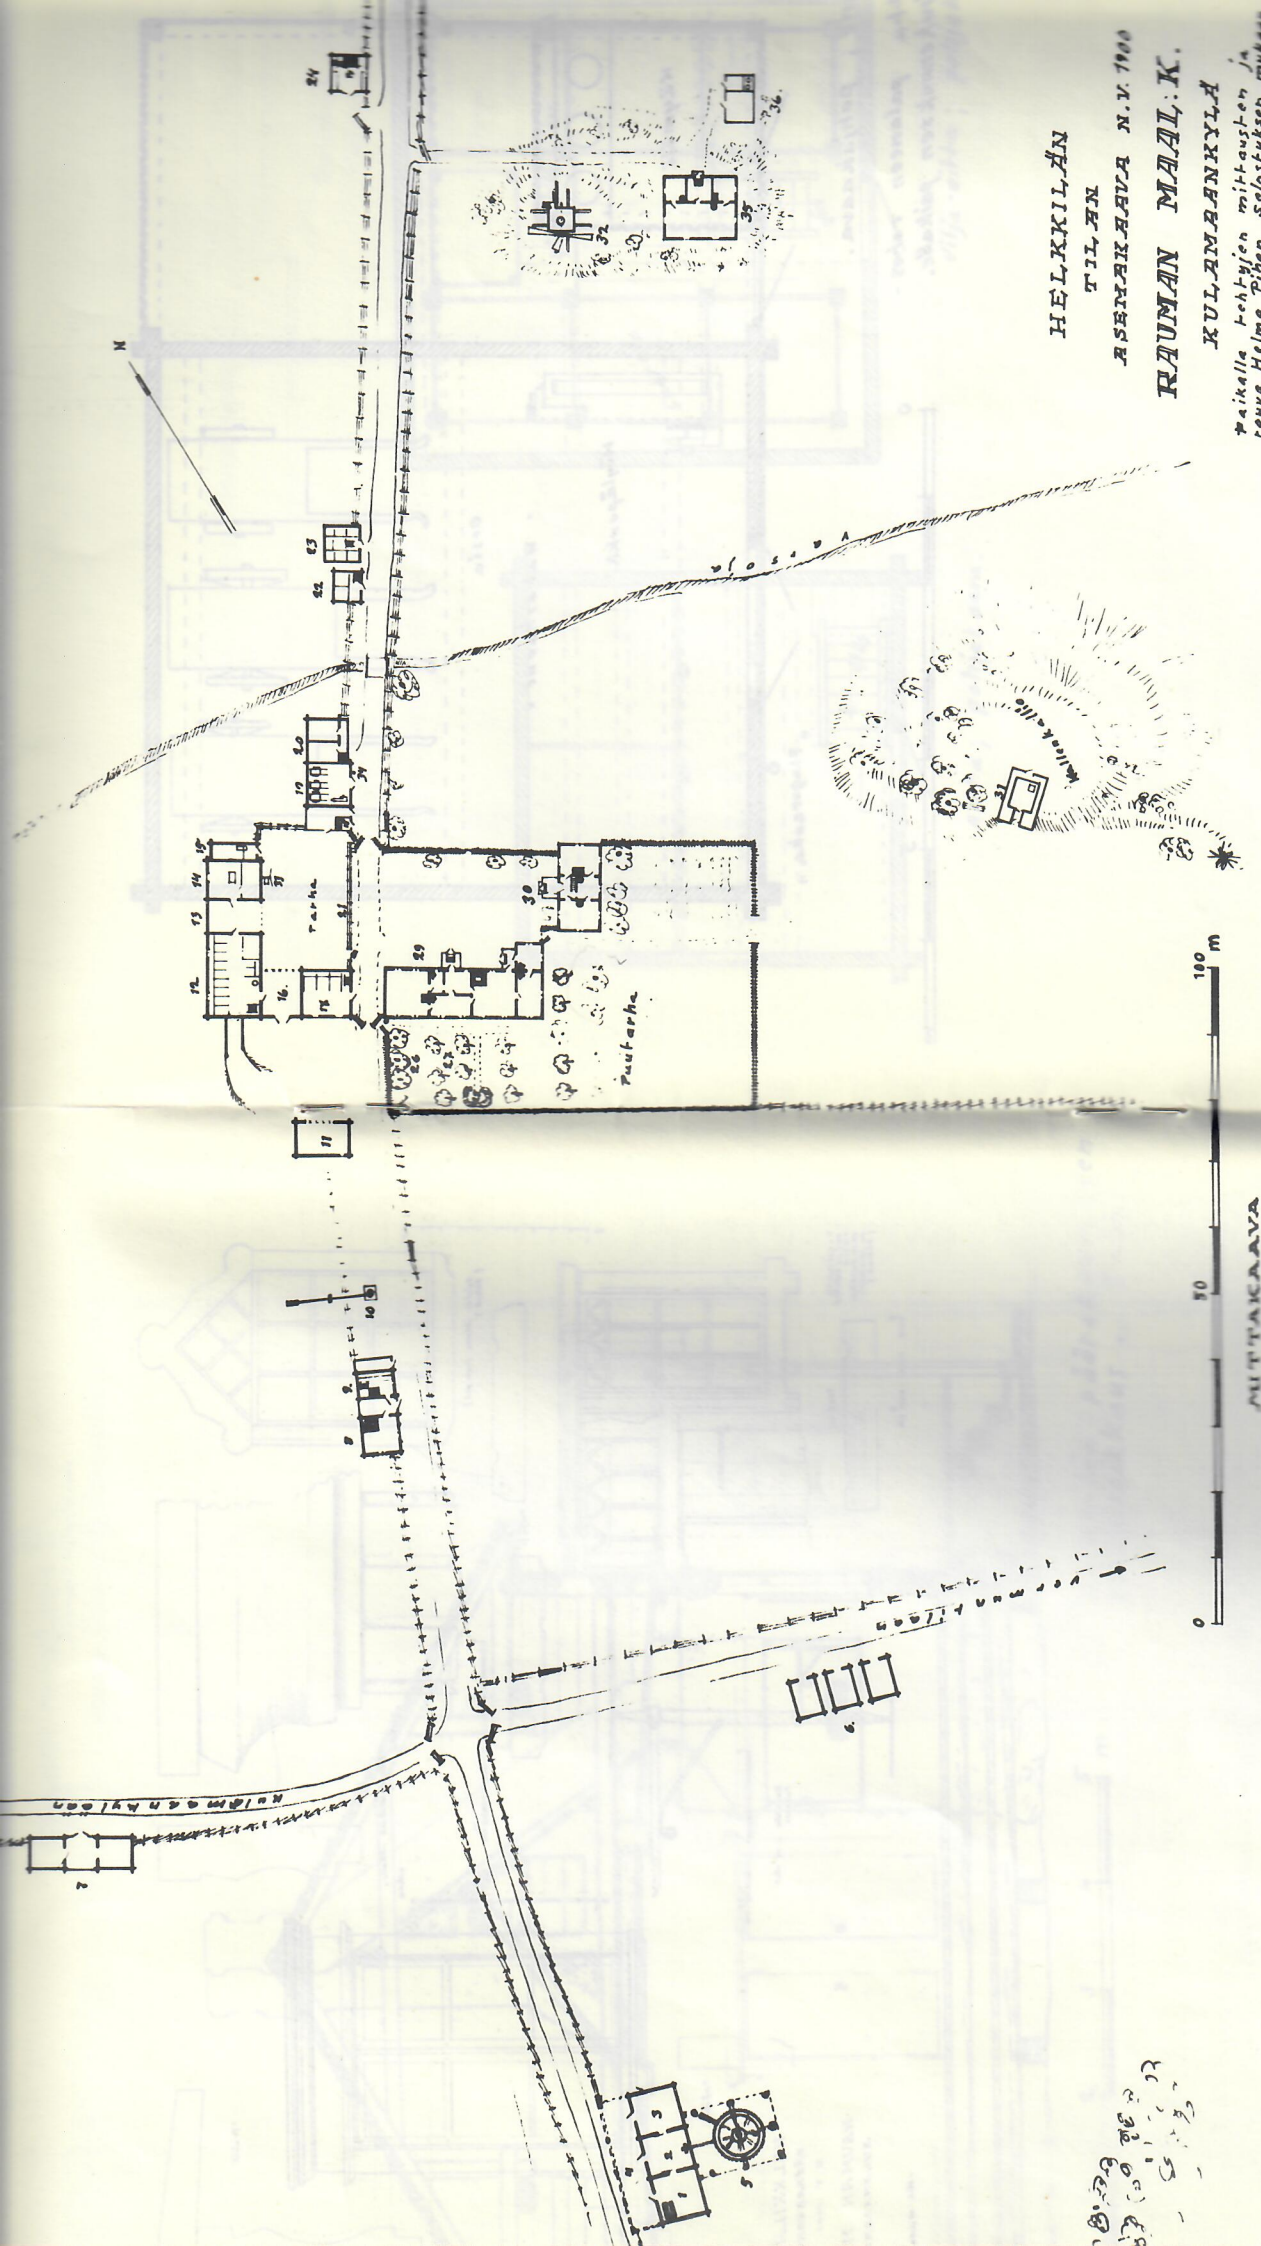
**Piirros 6.** Helkkilän tilan asemakaava. Rakennusten numerointi: riipi (1), luuva (2), lato (3), lakka (4), hevoskierto (5), kolmoisladot (6), lato (7), työtupa (8), sauna (9), kaivo (10), halkoliteri (11), navetta (12), vaja (13), lammasnavetta (14), sikala (15), läpikäytävä (16), talli (17), käymälä (18), ratsas- ja rektuone (19), puodi- ja luterakennus (20), lankkuaita (21), vanha aitta (22), vilja-aita (23), paja (24), puutarhassa vaahteroita (26), omenapuita (27) ja sireenimaja (29), Helkkilän päärakennus (29), muorintupa (30), makasiini (31), tuulimylly (32), keinu (33), slakurakasa (34), jonka huipussa tuuliviini, koulurakennus (35), koulun halkoliteri ja käymälä (36).

Helkkilän talolla oli myös oma lippu, jonka värit Helma Pihan muistin mukaan olivat ylhäältäpäin: sininen, valkoinen ja punainen. Lippu nostettiin ratas- ja rekihuoneen vieressä olevaan »flakuraakaan» (Piirros 6, No. 34), kun talon väki kutsuttiin pelloilta ja vainioilta aterioimaan.

Kustaa Hellmanin uudisrakennussuunnitelmaan ei kuulunut vain päärakennus. Rakennettavana oli kaikki talonpidolle välttämättömät rakennukset. Piirroksessa 6 nähdään tilan eri rakennusten asemakaava (suluissa olevat numerot viittaavat eri rakennuksiin). Tarhan ympärillä sijaitsivat eläinsuojat: talli (17), navetta (12), lammasnavetta (14) ja sikala (15). Vastapäätä tallia tarhan toisella puolella oli ratas- ja rekihuone (19) ja puodi, jonka päällä olivat luhdit (20). Piirroksessa 7 on ratas- ja rekihuoneen pohjakaava suuremmassa koossa. Noin 30 metrin päähän puodi- ja luhdirakennuksesta tehtiä kaksi aittaa (22, 23), joista tarkempi pohjakaava nähdään piirroksessa 8. Vielä edemmäksi vanhan Helkkilän suuntaan tuli pajarakennus (24). Vastapäätä pajaa toisella puolen tietä oli tuulimylly (32).

Tallin taakse eteläsuuntaan tehtiin puuvaja (11). Siitä kauemmaksi rakennettiin sauna (9), jonka yhteydessä oli työtupa eli trenktupa (8). Tämän yksityiskohtainen pohjakaava on piirroksessa 9. Vielä edempänä oli riihi tai puimasuuli (1-4), johon liittyi hevoskierto (5), mitä käytettiin viljaa puitaessa. Lisäksi tehtiin useita latoja (6, 7). Kallenkallion kupeeseen rakennettiin kellari ja sen päälle makasiinirakennus (31). Makasiini oli pohjapinta-alaltaan suurempi kuin sen alla oleva kellari. Makasiinissa säilytettiin varaviljaa.

Alkuperäisistä Helkkilän tilan rakennuksista on jäljellä päärakennuksen lisäksi aitat (22, 23), makasiini (31), puimasuuli eli riihi (1-4), sauna ja työtupa (8, 9) sekä paja (24), vaikkakin myöhemmin toiseen paikkaan siirrettynä. Osa ulkorakennuksista paloi vuonna 1892, nimittäin ratas- ja rekihuone ja puodi luhteineen (18, 19, 20). Tämä ulkokuonerivi on piirretty entisenlaiseksi maastomerkkien ja Helma Pihan antamien tietojen perusteella. Samalla tavoin on piirretty alkuperäisten mukaisiksi myöhemmin moneen kertaan muotoaan muuttaneet talli, navetta, lammasnavetta ja sikala (12-17) sekä niihin liittyvä tarha lauta-aitoineen (21).

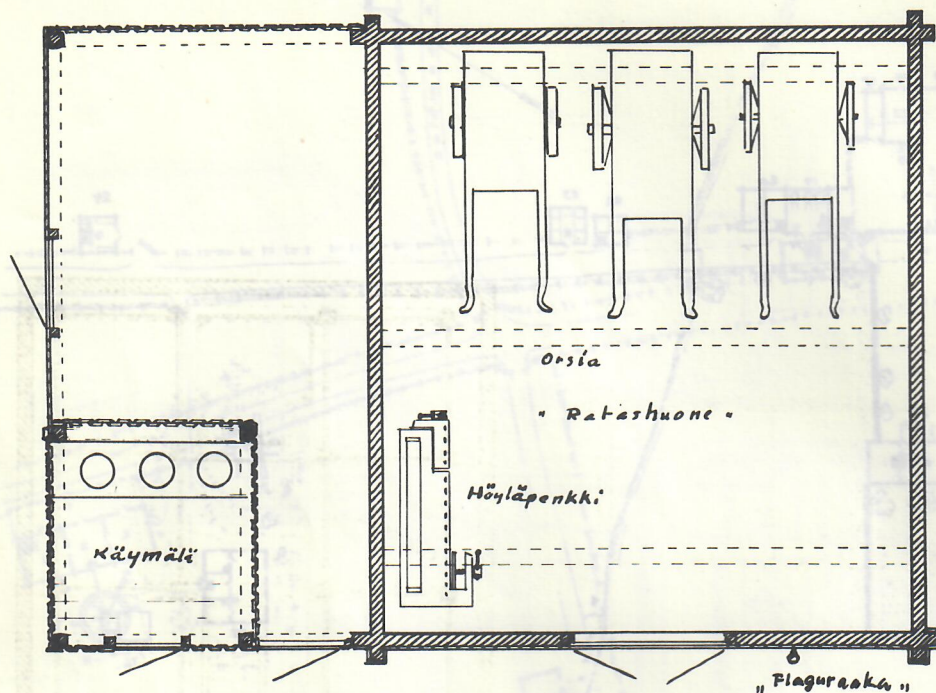
Ratashuone ; pohjakaava.

Rakennettu palaneen ratas-  
ja puodirakennuksen paikalle.

Piirros 7. Ratas- ja rekihuoneen pohjakaava. Siellä säilytettiin reet ja rattaat, jotka yleensä tehtiin kotona. Lisäksi siellä pidettiin työkaluja kuten esim. lapiot. Huoneessa oli myös höyläpenkki puutöiden suorittamista varten.

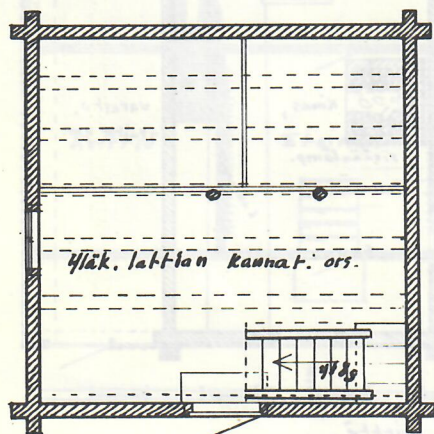
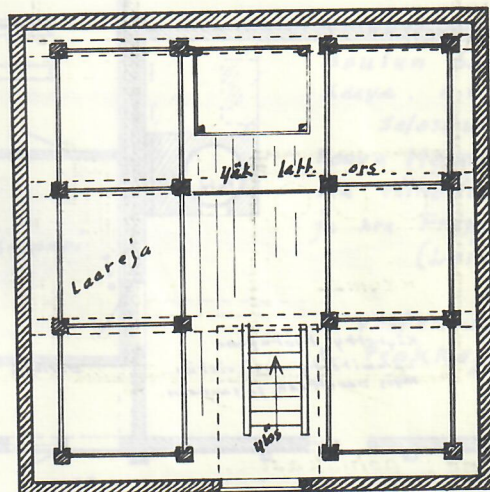
Aitta; pohjakaava.

vilja-aitta; pohjakaava

**Piirros 8.** Aittojen pohjakaavat. Mittakaava on sama kuin ratas- ja rekihuonetta kuvaavassa piirroksessa 7. Aittoja kutsuttiin »vanhaksi aitaksi» ja »uudeksi aitaksi» (vilja-aitta). Edellisessä säilytettiin mm. kauria. Uuteen parempaan aittaan vietiin puinnin jälkeen jyväsäkit ja tyhjennettiin laakereihin. Sinne varastoitiin myös jauhetut viljat säikeissä. Leipäjauhot jauhettiin Euran myllyssä ja lehmänjauhot omassa myllyssä.

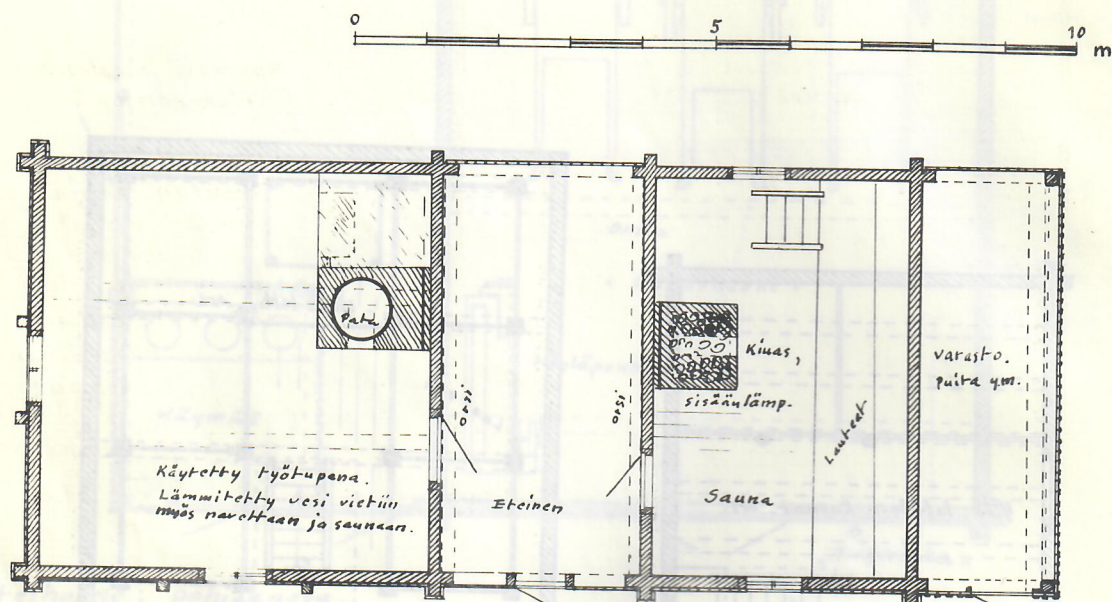
Saunarakennuksen pohjakaava. Osittain, hirttä, työtupa ja sauna, osittain lautarak, eteinen ja varasto. Työtupa ja saun vuorattu pystylautoituksella, ilman listoja. Takaseinä vuoraamaton. N. v. 1900.

**Piirros 9.** Sauna- ja työtuparakennuksen pohjakaava. Sauna ja työtupa olivat hirrestä tehdyt. Niiden välillä oleva eteinen ja oikealla puolella oleva varasto olivat osittain lautarakenteiset. Saunassa oli suuri sisänlämpivä kiuas ja työtuvassa pata, jossa lämmitettiin vesi saunaan ja navettatöitä varten. Jos kus padassa värjättiin myös lankoja. Työtuvasta käytettiin myös nimityksiä »trenktupa» ja »pirttupa». Siellä tehtiin varsinkin kesäisin kaikenlaisia töitä, mm. kudottiin kangasta. Nuoriso vietti siellä toisinaan iltaansa.

- s. 16, piirros 9,  
selostus, 3. rivi  
alhaalta: on Jos kus, pitää olla Joskus  
s. 22, 14. rivi ylhäältä: jäänyt poistamatta vat  
s. 23, 5. rivi ylhäältä: on v. 1863, pitää olla v. 1862.

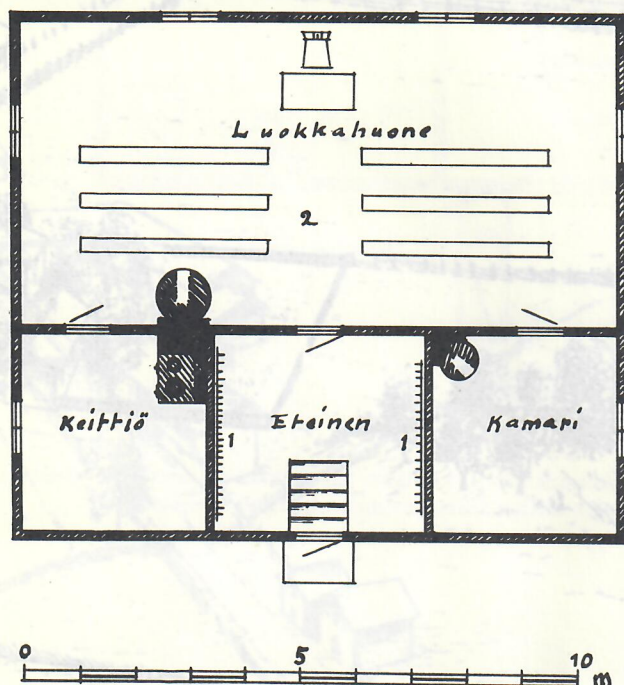
Helkkilän  
koulun pohja-  
kaava. N.v. 1900.

**Piirros 10.** Helkkilän pientenlasten koulun pohjakaava Helma Pihan, Vilho Valtasen ja Frans Varjon mukaan. Rakennuksessa oli luokkahuoneen lisäksi eteinen ja opettajaa varten keittiö ja kamari.

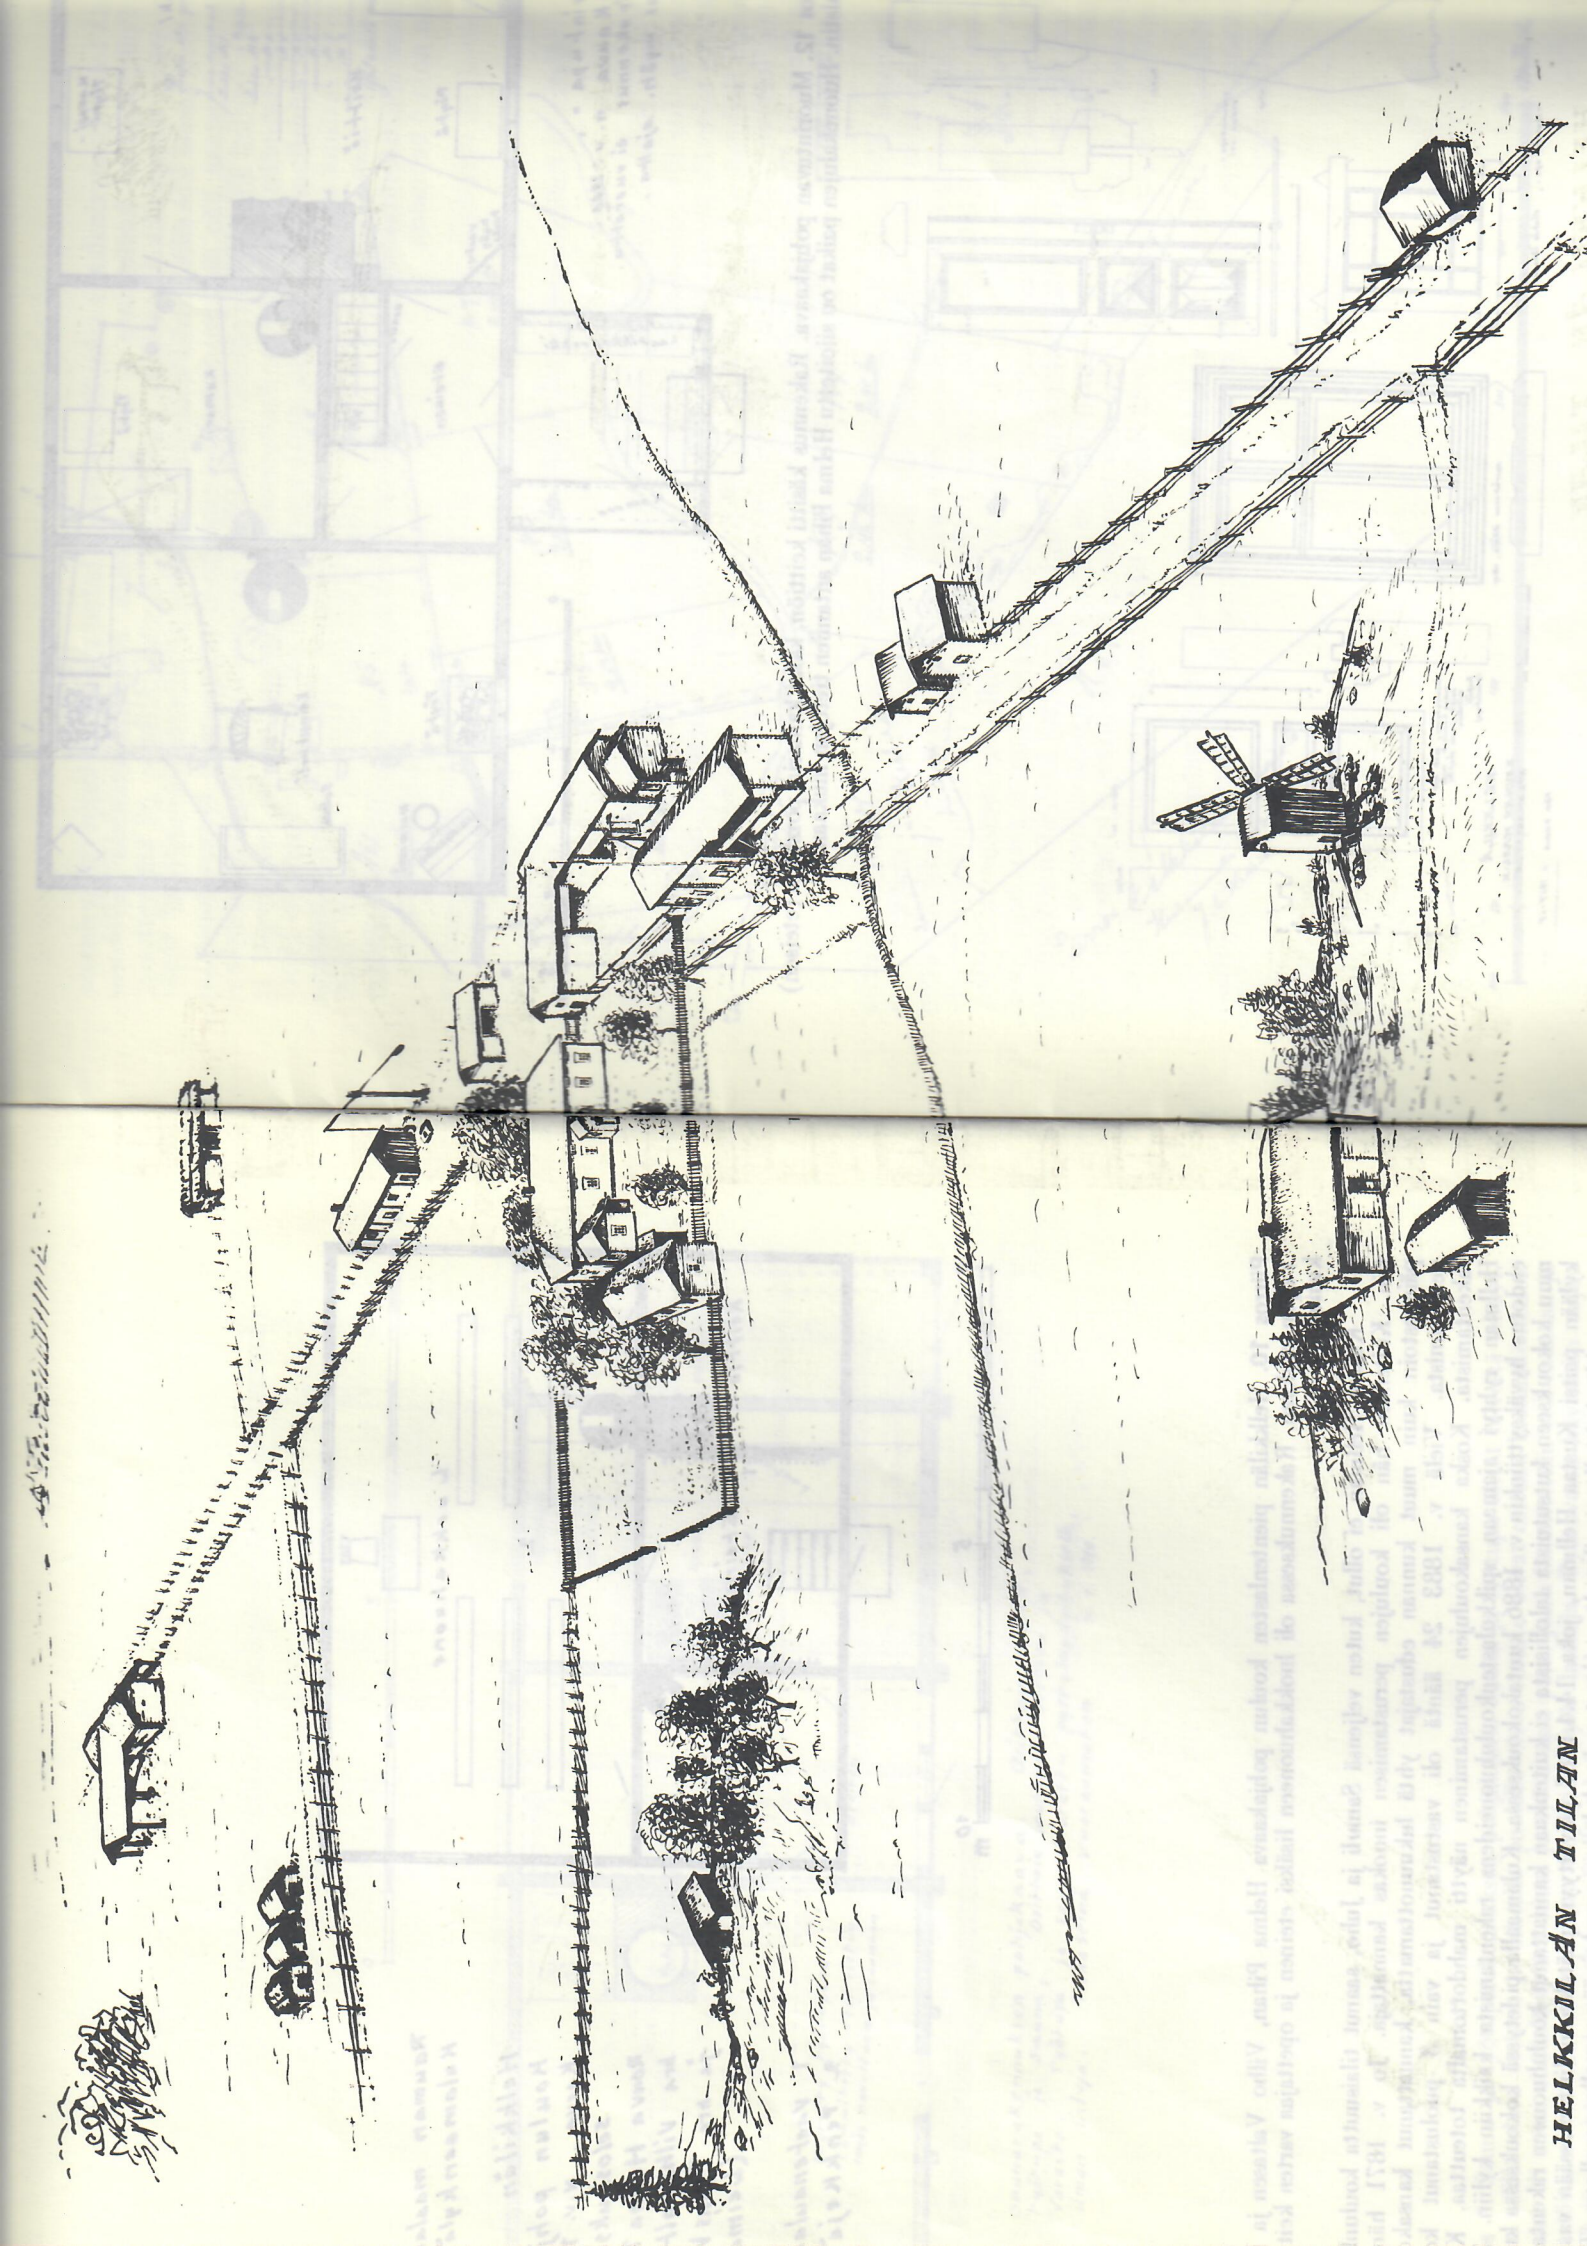
**Piirros 13.** Muorintuparakennuksen yksityiskohtia. Ikkunat olivat neliruutuiset, vintin ikkunat 9-ruutuiset. Eteiseen johtava sisäänkäynti oli kaksiovinen, joissa 3 peiliä, ylin osa lasia. Muut ovet olivat samankokoisia, kolmipeilisiä, joskin niiden profiili oli erilainen.

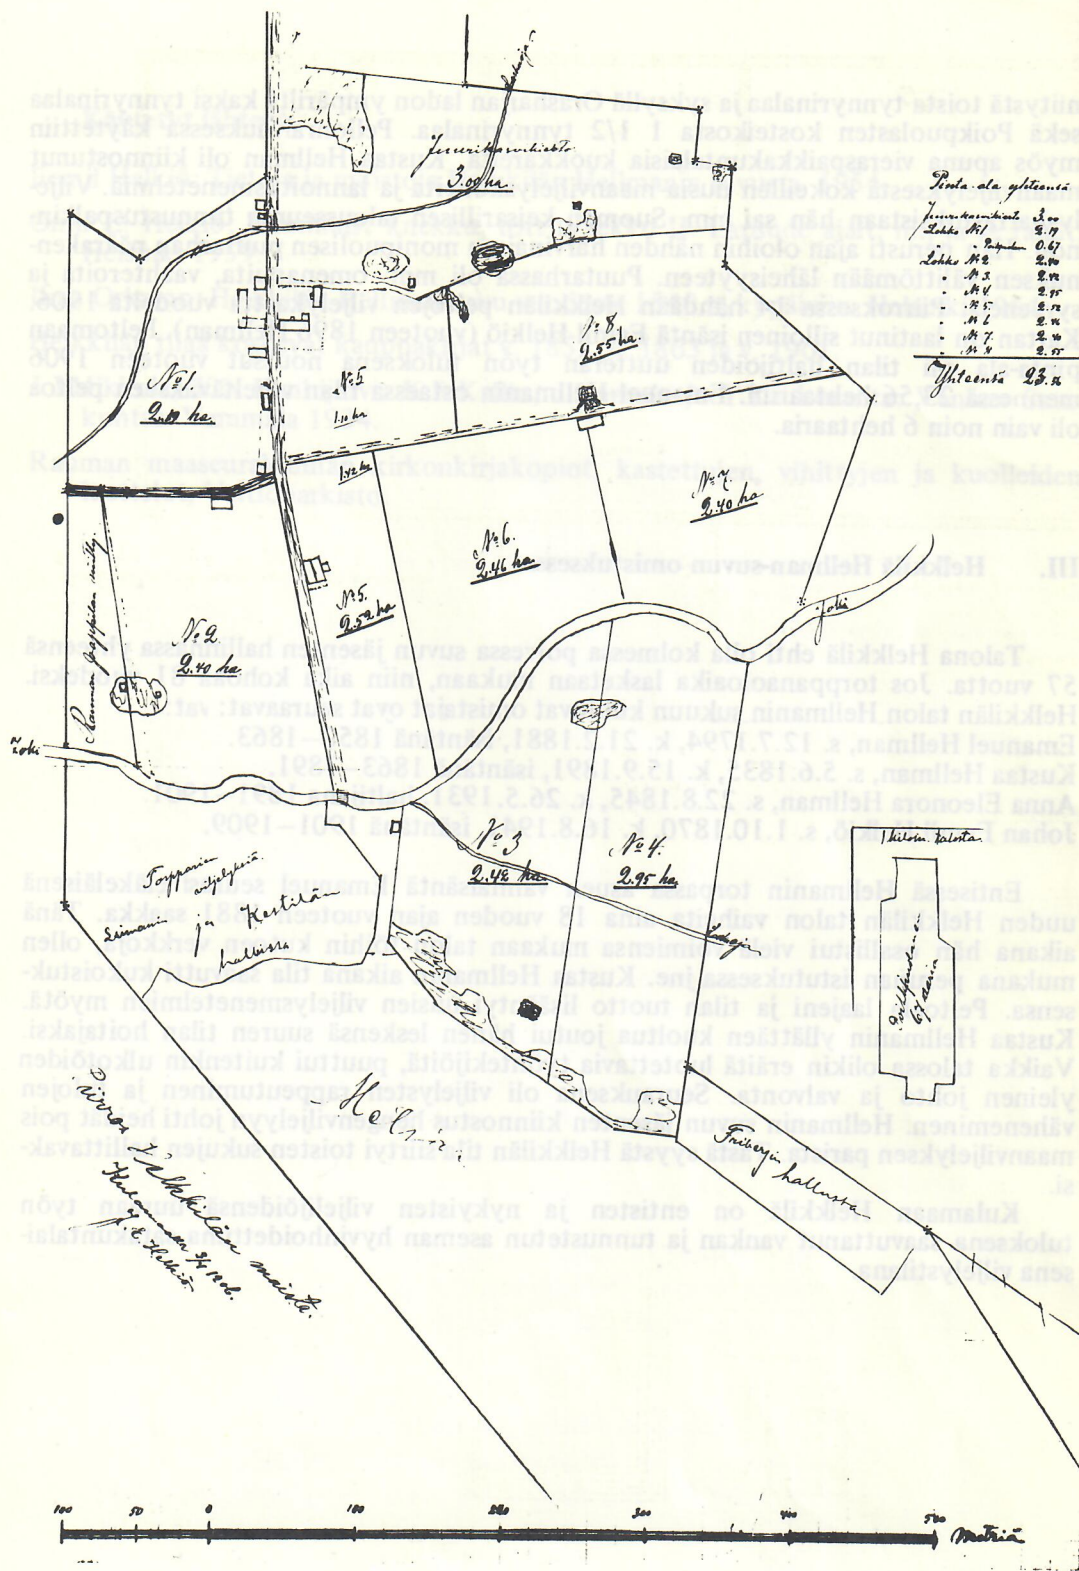
Piirros 14. Helkkilän peltojen viljelyskartta vuodelta 1906. Kartan on laatinut Eemil Helkiö. Peltomaan pinta-ala oli tällöin 23,56 hehtaaria. Emanuel Hellmanin ottaessa tilan haltuunsa vuonna 1852 peltoa oli 12,262 tynnyrinalaa eli noin 6 hehtaaria.

niitystä toista tynnyrinalaa ja syksyllä Orasharjan ladon ympäriltä kaksi tynnyrinalaa sekä Poikpuolasten kosteikosta 1 1/2 tynnyrinalaa. Pellonraivauksessa käytettiin myös apuna vieraspaikkakuntalaisia kuokkareita. Kustaa Hellman oli kiinnostunut maanviljelyksestä kokeillen uusia maanviljelyskoneita ja lannoitusmenetelmiä. Viljelysharrastuksistaan hän sai mm. Suomen keisarillisen talousseuran tunnustuspalkinnon. Hän perusti ajan oloihin nähden harvinaisen monipuolisen puutarhan pääraakenuksen välittömään läheisyyteen. Puutarhassa oli mm. omenapuita, vaahteroita ja syreenejä. Piirroksessa 14 nähdään Helkkilän peltojen viljelykartta vuodelta 1906. Kartan on laatinut silloinen isäntä Eemil Helkiö (vuoteen 1896 Hellman). Peltomaan pinta-ala oli tilan haltijoiden uutteran työn tuloksena noussut vuoteen 1906 mennessä 23,56 hehtaariin. Emanuel Hellmanin ostaessa tilan viljeltäväkseen peltoa oli vain noin 6 hehtaaria.
