Ilmailumuseoyhdistyksen Tiistaikerhon työraportti

I.V.L. D 26. HAUKKA I (HA-39) KONSERVIOINTIPROJEKTI: KEVÄTKAUSI 2015

Lassi Karivalo

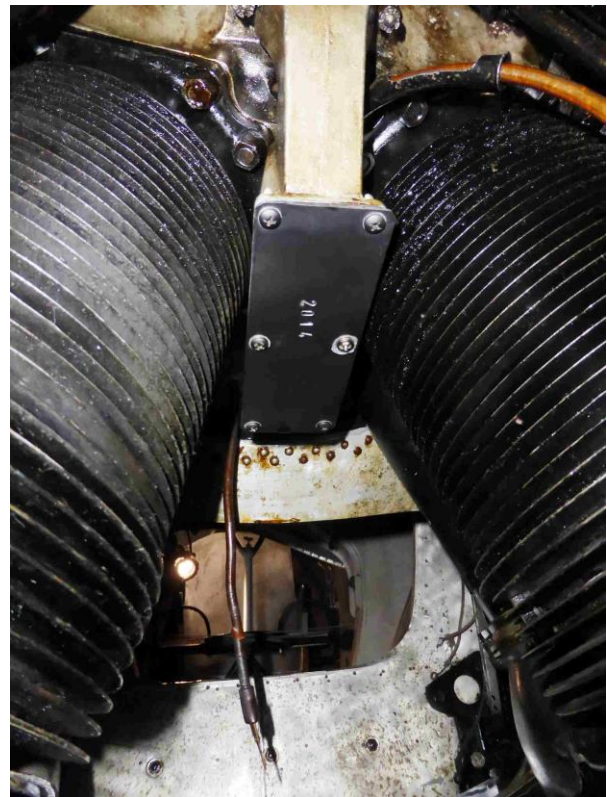
Suomen Ilmailumuseon keskiviikkokerholaiset irrottivat paluuöljypumpun, jotta kaksi

alinta moottorin muotosuojuspeltiä saadaan asennettua paikalleen.

Jatkettiin ennen joulua kesken jäänyttä moottorin suojuspeltien asentamista. Tuolloinhan kahta alimmaista suojuspeltiä ei saatu paikoilleen alimpien sylinterien välissä olevan paluuöljypumpun vuoksi. On siis todennäköistä, että Haukassa käytetyt Gnome et Rhone Jupiter -moottorit olivat tältä osin rakenteeltaan erilaisia, kun Haukkaan nyt asennettu moottoriyksilö.

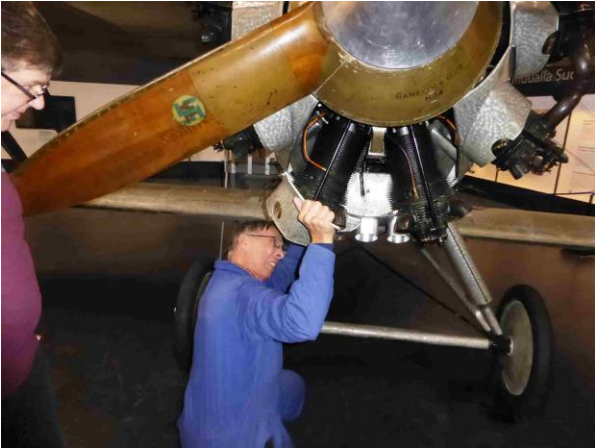
Pumpun irrottamisen jälkeen tiistaikerholaiset yrittivät asentaa kahta alinta suojuspeltiä, mutta pumpun poistamisesta huolimatta siinä ei kunnolla onnistuttu. Ikään kuin muotopeltien sylinteriä ympäröivä aukko olisi liian pieni.

Pohdittiin, ovatko käytössämme olevat suojuspellit oikeat. Haukasta otettujen valokuvien perustella oli kuitenkin ilmeistä, että käytössämme ovat Haukan moottorissa alun perin käytetyt suojuspellit.

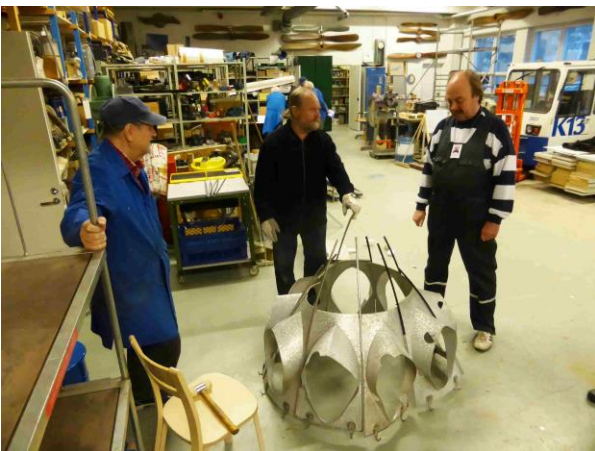
Lopulta ongelma ratkesi. Suojuspellit oli laitettu paikoilleen väärässä järjestyksessä, vaikka ne oli kertaalleen esikoottu lattiaa vasten ja numeroitu. Järjestys oli kuitenkin väärä.

Kun pellit saatiin oikeaan järjestykseen, niiden asentaminen onnistui. Suojuspellit olisi pitänyt nyt merkitä sylinterien mukaan,

jotta niiden järjestys olisi tiedossa, kun seuraavan kerran suojuspeltejä asetetaan paikoilleen. Sylinterien mukaista numerointia ei kuitenkaan tehty, koska moottorin jo ollessa kiinni Haukassa sylinterien numerointi ei selvinnyt.

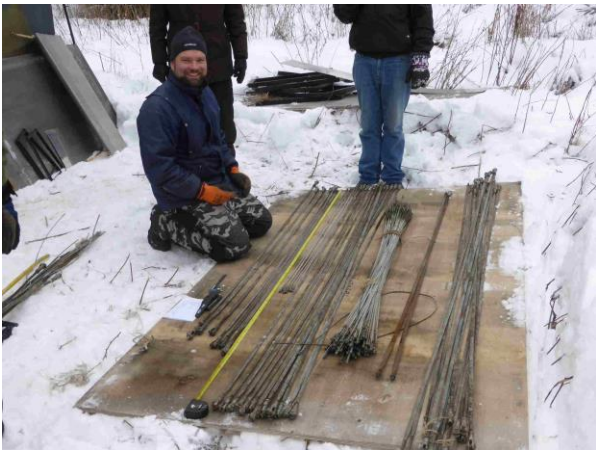
Tammikuussa käytiin Hallinportti Ilmailumuseossa etsimässä Haukka I:n siipiin sopivia lamelleja, jotta nyt Haukan siivissä olevat vaijerit voitaisiin korvata aidoilla lamelleilla. Museon pihalla olevassa kontissa oli lamelleja useita nippuja ja niistä löydettiin lähes tarpeellinen määrä sekä lepo- että lentolamelleja Haukan siipiin asennettaviksi.

Jonkun verran asentamistyö tulee edellyttämään lamellien pituuksien ja kiinnikkeiden ”säättämistä”, mutta hyvä oli, kun lamelleja ylipäänsä löytyi. Lamellit eivät alkuperäisiä Haukassa käytettyjä, mutta malliltaan Haukkaan ajallisesti sopivia. Puhdistettiin kaikki Hallinportti Ilmailumuseosta tuodut lamellit liasta ja rasvasta.

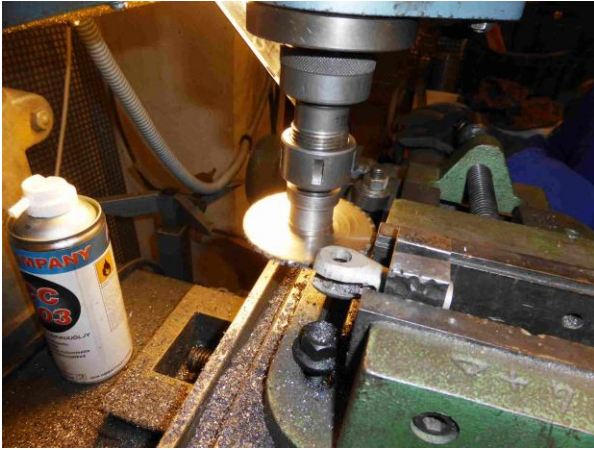
Aloitettiin siipien etureunaan tulevien lepolamellien asennus, koska lamellit olivat jo valmiiksi pituudeltaan sopivat.

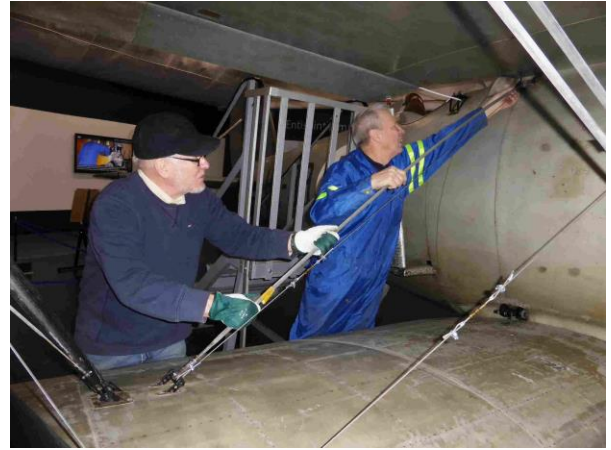
Takimmaisten lepolamellien asennus onnistui suunnitellusti, joskin ne jouduttiin ensin lyhentämään oikeaan pituuteensa. Onneksi lamellien kummassakin päässä oli niin pitkät kierteet, että lamelli saatiin oikeaan pituuteensa katkaisemalla pala lamellin kummastakin päästä. Tämän jälkeen lamellit saatiin asennettua paikoilleen. Kakkien lentolamellin asentaminen onnistui hyvin.

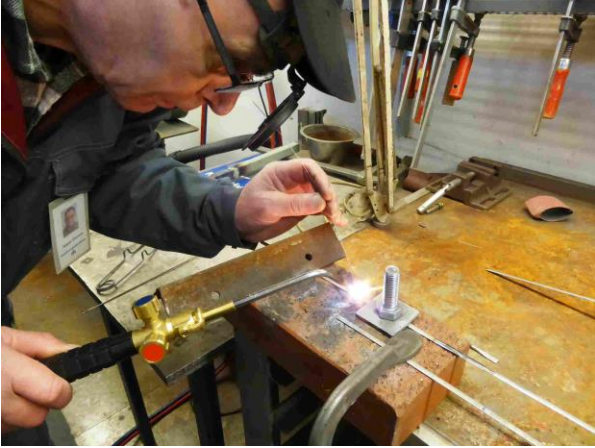
Lamellit olivat hieman liian pitkät, jonka vuoksi lamelleja lyhennettiin sopivan mittaisiksi. Tällä kertaa ei olisi riittänyt lamellin lyhentäminen kierrepäitä katkaisemalla, vaan lamelleista jouduttiin ottamaan pätkä pois ja hitsaamaan sitten lamelli ehjäksi. Lamellin päissä olevia hahlopidikkeitä jouduttiin vielä suurentamaan, ennen kuin ne saatiin asennetuksi streevassa oleviin korvakkeisiin.

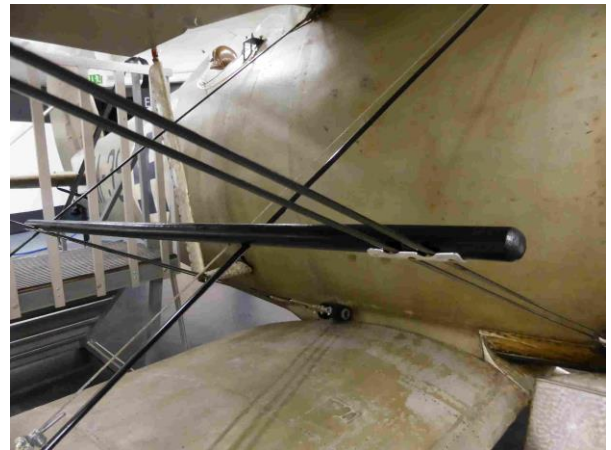
Viimeisenä tehtiin lamellien värähtelyä estävät tangot pyöreästä 2 cm halkaisijasta pyöreästä puutangosta. Tanko asennettiin kummankin siiven lamellien risteyskohtaan yhdistämään lamellit toisiinsa. Puutankoon koverrettiin kullekin lamellille syvennys ja lamellit kiinnitettiin puutankoon syvennysten yli kiinnitetyillä alumiinilistoilla. Lopuksi puutanko maalattiin mustalla maalilla.

Kun kaikki lamellit asennettu oli paikoilleen, ne maalattiin mustaksi Isotrol -lakalla. Lamellien pintaan tuli kaunis kiiltävä musta lakka-pinta.

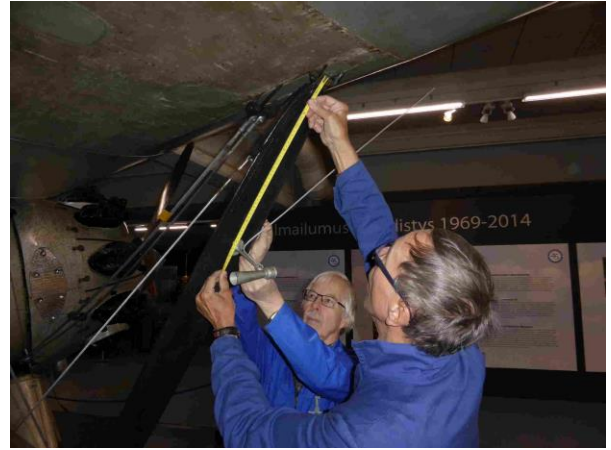
Oikean yläsiiven jättöreunasta löytyi muutama tyhjä ruuvinreikä, jotka saattaisivat olla yhdysputken kiinnityskorvakkeiden ruuvien jälkiä. Tällöin venturiputkesta vedetty kupari-putki olisi kulkenut ensin streevaa ylös ja sitten yläsiiven alapintaa pitkin siiven jättöreunan, jota pitkin putki olisi kulkenut suoraan kohti koneen runkoa ja rungossa olevasta pienestä reiästä ohjaamon nopeusmittariin.

Tultiin johtopäätökseen, että asennetaan venturiputkesta nopeusmittariin menevä putki paikoilleen vain alkupäästään eli ainoastaan venturiputkesta pitkin streevaa yläsiiven alapintaan, muttei siitä eteenpäin. Tämä siksi, koska meillä ei ole varmaa tietoa putken kulkusta sitä eteenpäin. Putkeksi löytyi sopivaa 4 mm paksu alumiiniputki. Se kiinnitettiin streevaan alumiinisillä pidikkeillä ja venturiputkeen kumimuhvilla ja maalattiin mustaksi.

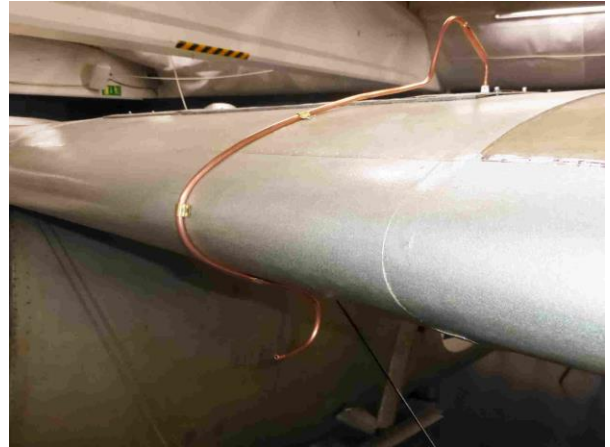
paleeseen. Sen sijaan korkissa kiinni oleva huohotinputken alkupää vain työnnettiin tiiviisti välikappaleen sisään. Näin putken pään saa irrotettua polttoainetankin korkkia avattaessa. Kun kaikki oli valmista, kiinnitettiin kummankin siiven huohotinputket messinkipelistä tehdyillä pienillä putken ympäri taivutetuilla kiinnikkeillä paikoilleen. Putkista tuli vanhoissa Haukan valokuvissa näkyvien alkuperäisten kaltaiset putket.

Siiven etureunaan kiinnitettävä huohotinputken osa putki juotettiin kiinni putken välikap-

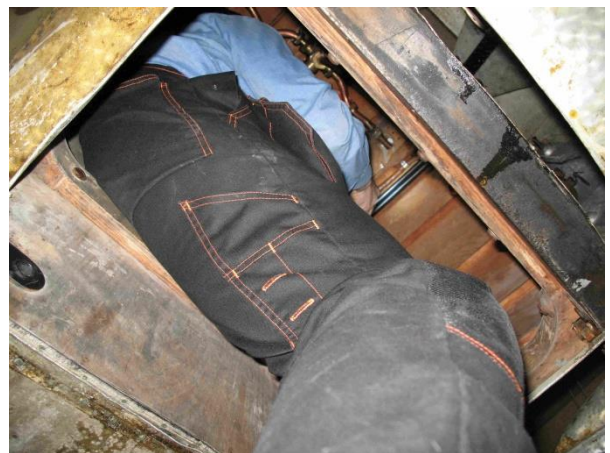
Haukan eturungon alapuolella heti moottoripukin takana on kannellinen huoltoaukko, jonka läpi ryömimällä pääsee Haukan ohjaimon ja moottoripukin väliseen tilaan. Kiinnitettiin kunnostettu ja aukkoa peittävä alumiinipeltinen kansi paikoilleen. Kansi toimii samalla eturungon alapinnan muotosuojuksena. Kansi lukittiin putkisokilla rungon alareunan alumiinisiin muotosuojuksiin. Putkisokat ja kannen kiinnitys olivat varsinaisesti viimeinen Haukka I -hävittäjän konservointi- ja korjaushankkeessa tehty työ.

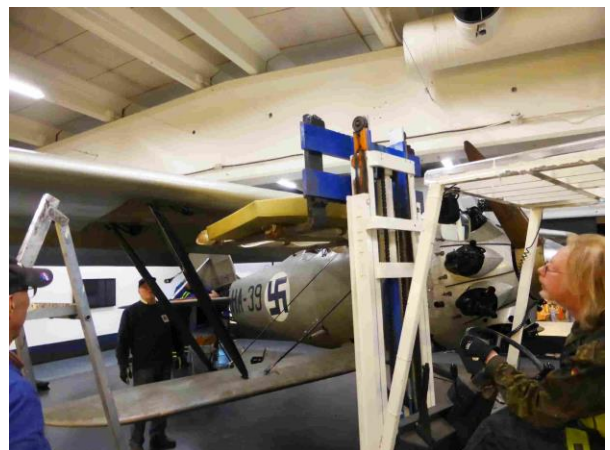
Haukan osiinsa purkaminen aloitettiin yläsiivistä. Poistettiin ensin yläsiivistä polttoainetankkien huohotinputket ja irrotettiin lentolamellit. Poistettiin rungon sisäpuolella olevat siiven kiinnityskorvakkeiden kiinnityspultit, jotta yläsiiven voi vetää irti rungosta. Yläsiipi tuettiin alapäin trukin piikkien varaan laiteulla alustalla.

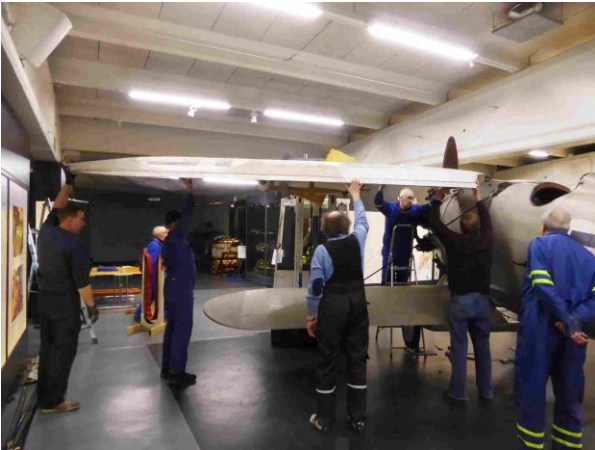
Sitten irrotettiin alasiivet. Ne tuettiin alapuolelta, jonka jälkeen siivestä irrotettiin lepola-mellit/vaijerit sekä siiven tyven sisäpuolella avattavien luukkujen kautta irrotettavat siiven kiinnityskorvakkeiden pultit. Nyt siipi voitiin vetää irti rungosta ja laittaa sipipukeille. Sama toistettiin toisen siiven osalta.

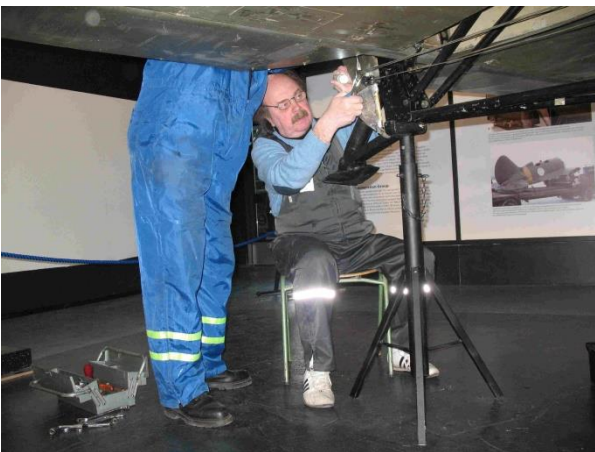
Irrotettiin rungosta teräsputkirakenteinen pystöosa. Irrotus aloitettiin irrottamalla ensin sekä pyrstön vaneriset muotosuojukset sekä sivu- ja korkeusvakaajan ja kannuslusikan vaijerit.

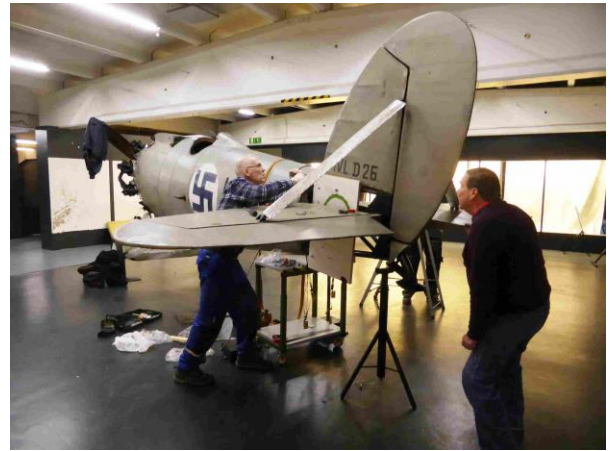
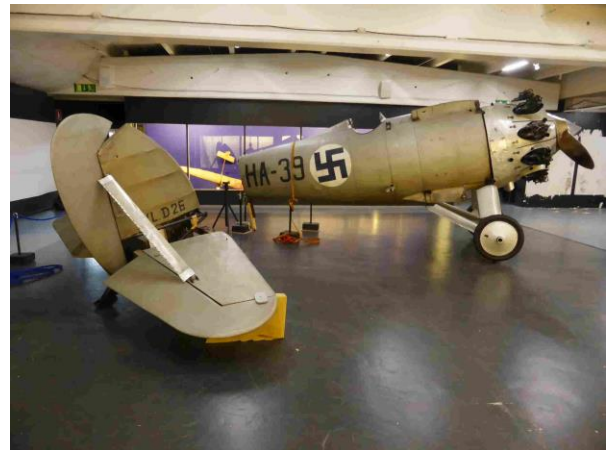
Tämän jälkeen kiinnitettiin pyrstön putkirakenteeseen vahva tuki lastulevystä. Tuen ansiosta pyrstön putkirakenne pysyy koossa sen ollessa irrotettuna koneen rungosta. Tuettiin pyrstöä pinoojalla ja samalla irrotettiin pyrs-

tön ja rungon liitoksen kuusi pulttia. Nyt pyrstö voitiin vetää rungosta irti ja laittaa tuettuna lattialle.

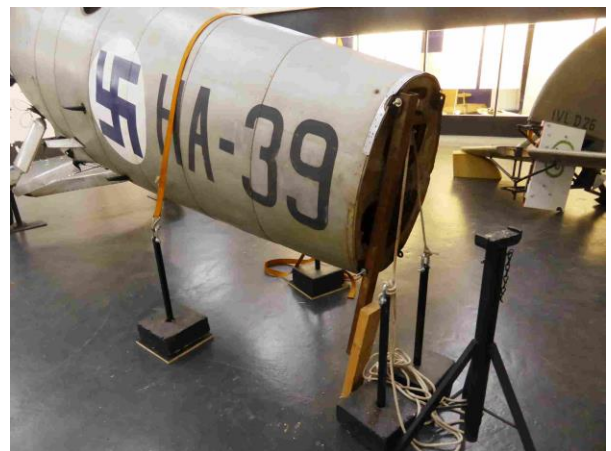
Ilman pyrstöä olevan rungon siirtelyn helpottamiseksi rungon ja pyrstön liitoksen pulttien

korvakkeisiin kiinnitettiin jalaksi kaksi pystyä metallitankoa. Rungon peräpäähän kiinnitettiin varmuuden vuoksi painot koneen nokilleen menon estämiseksi.

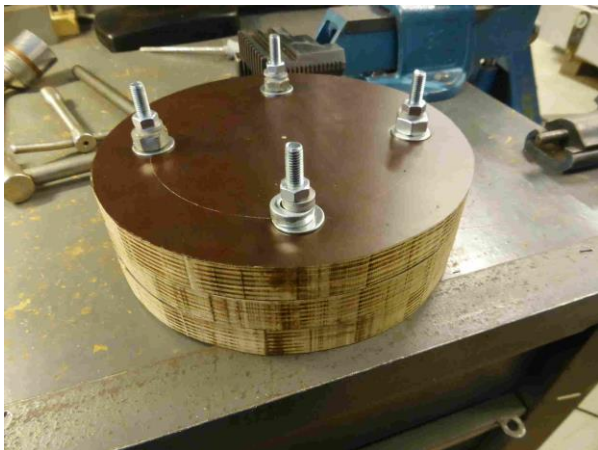
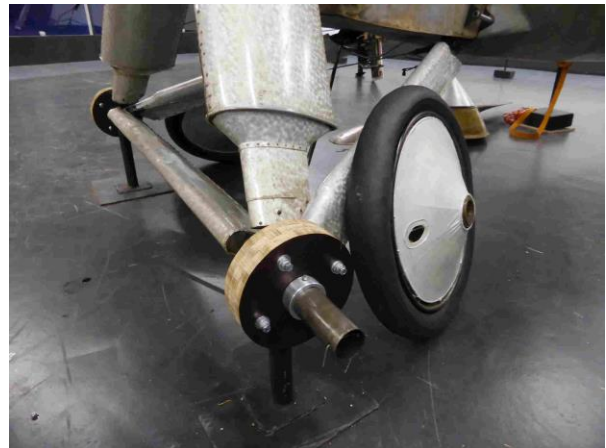
Omilla pyörillään seisten Haukan runko on etuosastaan liian korkea mahtuakseen kuljettavaksi kuorma-auton umpinaisella siirtolavalla Vesivehmaalle. Tämän vuoksi Haukkaan tehtiin vanerista pienemmät 20 cm halkaisijaltaan olevat siirtopyörät. Näin Haukka saadaan mahtumaan lavalle.

Pyörät valmistettiin niputtamalla yhteen neljä säänkestävästä 2 cm paksusta vanerista sahattua kiekkoa. Kiekot kiinnitettiin toisiinsa neljällä kiekot lävistävällä pulilla. Vanerikiekkoihin sorvattiin akselin mentävä reikä, jonka jälkeen pyörät laitettiin Haukan akselille Haukan varsinaisten pyörien tilalle.

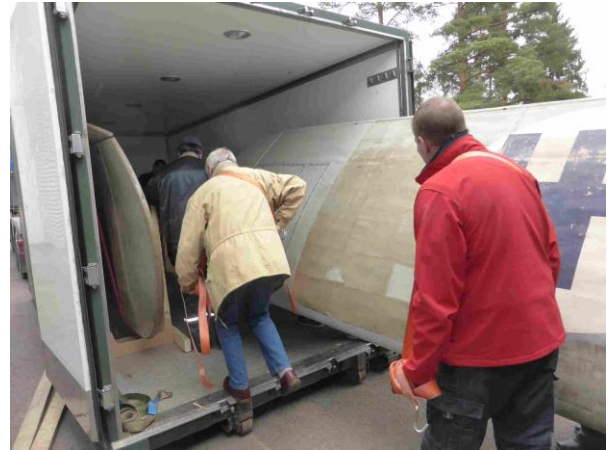
Haukan kokoaminen aloitettiin kiinnittämällä Haukan runkoon teräsputkirunkoinen pyrstöosa. Vaikka Tiistaikerhossa pyrstö oli jo kertaalleen runkoon liitetty, kesti tovin, ennen kuin pyrstö saatiin oikeaan asentoon, jolloin pyrstö ja runko saatiin liitettyä toisiinsa kuu-

della pultilla. Tämän jälkeen voitiinkin kiinnittää pyrstön ohjainvaijerit sekä pyrstön putkirunkoa suojaavat vaneriset muotosuojukset.
