Ilmailumuseoyhdistyksen Tiistaikerhon työraportti

I.V.L. D 26. HAUKKA I (HA-39) KONSERVIOINTIPROJEKTI: KESÄKAUSI 2014

Lassi Karivalo

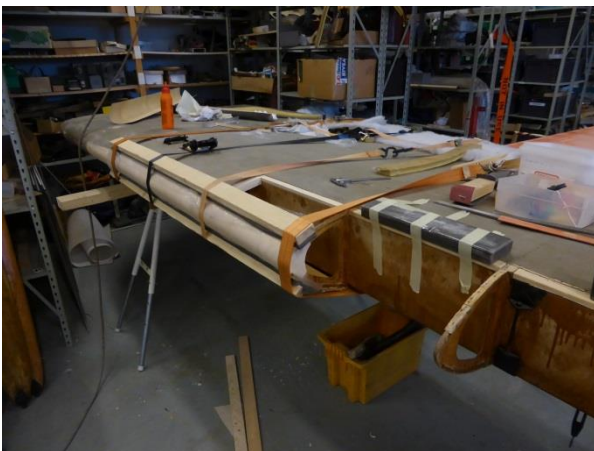
Vasemmasta yläsiivestä lahonnutta ja kahden vanerikerroksen paksuista siiven torsiota oli jouduttu purkamaan siipipalkkiin asti kolmen verhoiluvuodan matkalta siiven tyvestä laskien. Juhannukseen mennessä torsiota oli rakennettu uusiksi lähes puretulta matkaltaan yhdellä vanerikerroksella (sisempi torsion vanerikerros) ja kolmannen verhoiluvuodan kohdalta jo toisella vanerikerroksella (ulompi torsion vanerikuori).

Muotoonsa taivutetut torsion vanerikerrokset liimattiin paikoilleen torsion kaariin. Liimaus varmistettiin kiristämällä torsiovaneri siiven

ympäri laitetuilla kuormausliinoilla. Viikon kuluttua liinat otettiin pois ja torsion sisemmän vanerikerroksen kiinnitys siipikaariin vahvistettiin vielä naulaamalla.

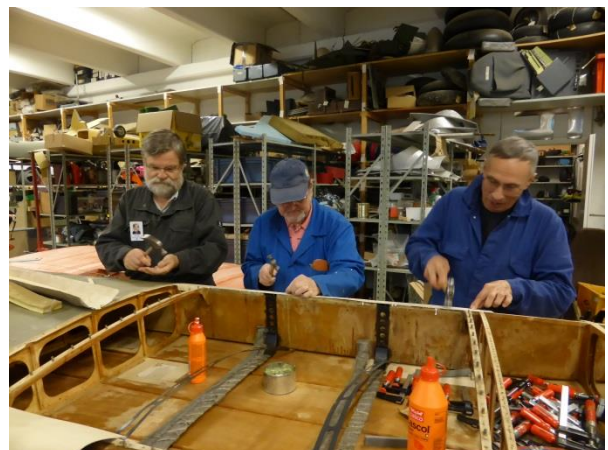
Sisemmän torsiovanerin reunojen ja siipipalkin välistä aukkoa saatiin katettua uudella verhoiluvanerilla polttoainetankin kohdalta sekä siiven ala- että yläpinnalta.

Verhoiluvaneri liimattiin ja naulattiin etureunastaan (liima- ja naulakiinnitys) kiinni torsion sisemmän vanerin reunan päälle. Reunan alle oli liimattu nauлаusta varten tukilista.

Naulan paikat merkattiin sapluunalla, johon oli tehty reiät juuri samalla naulavälillä, mitä Haukan verhoilussa oli alun perin käytetty. Näin on menetelty kaikkien uusien verhoiluvuotien kiinnittämisen osalta. Takareunastaan verhoiluvaneri kiinnitettiin etummaiseen siipisalkoon.

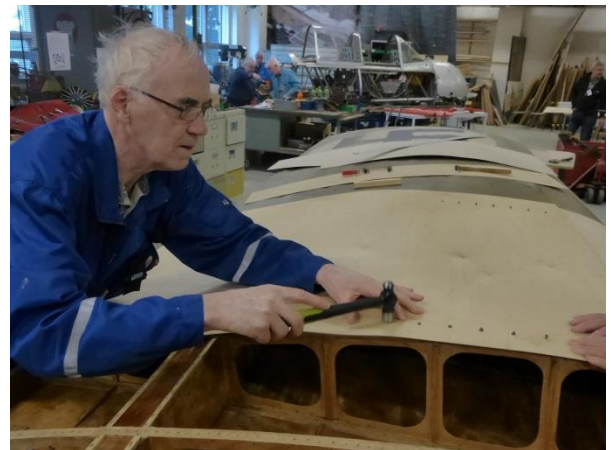
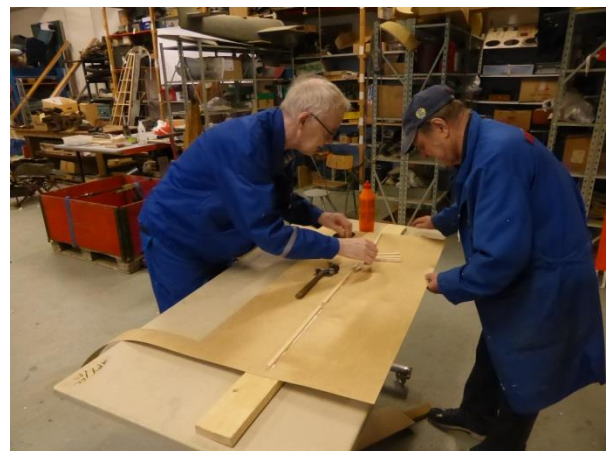
Leikattiin siiven yläpinnan tyveen tuleva vanerivuota (1,2 mm paksua vaneria) ja sovitettiin paikoilleen.

Tämän jälkeen liimattiin ja naulauksin vahvistettiin vuodan alapinnalle kuuluvat tukilistat.

Lopuksi vuodan alapinta lakattiin ruskeaksi sävytetyllä polyuretaanilakalla. Vuota sovitetaan ja kiinnitetään lopullisesti paikalleen

Sisemmän torsiovanerikerroksen päälle liimataan aikanaan torsiovanerin ulkokerros siten, että se kiinnittyy puskusaumalla sisemmän torsiovanerin takareunan päälle kiinnitettyyn verhoiluvaneriin.

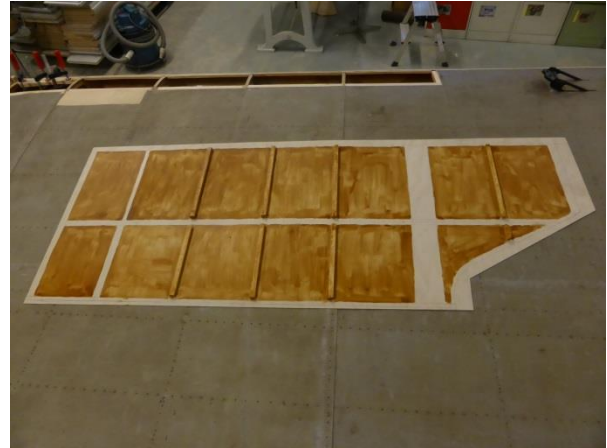
Lakattiin vasemman yläsiiven uusien verhoiluvanerien ja torsiovanerien sisäpintoja sekä vanhan verhoilun vaurioiden korjauspaikkoja nykyaikaisella polyuretaanilakalla, jotta pinnat saadaan kosteutta hylkiviksi.

Siiven vanerivuotien sisäpintojen lakkaamiseen on Tiistaikerhossa toistaiseksi käytetty polyuretaanilakkaa, johon on sekoitettu terraa lakan sävyttämiseksi ruskeaksi. Sävytys tehdään, jotta lakattaessa huomataan, mitkä pinnat ovat jo lakattu ja mitkä eivät.

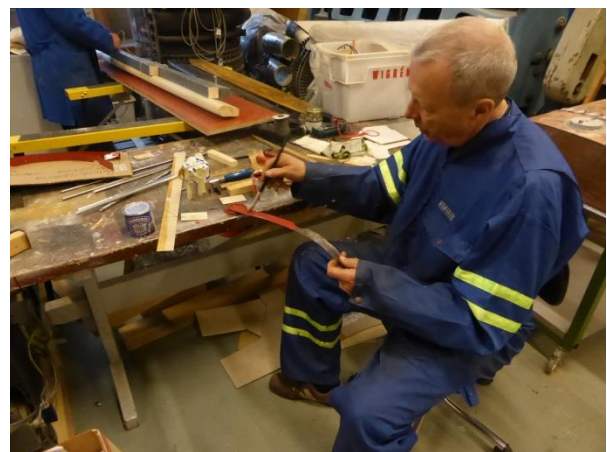
Uuteen oikeanpuoliseen pyrstön muotosuojuksen etureunaan kiinnitettiin vanhasta muotosuojuksesta irrotettu kuppimainen alumiinisuoja. Suojus peittää pyrstön ja rungon välisen pulttiliitoksen. Pyrstön alle tuleva muotosuojusvaneri edellyttää vielä pientä korjausta.

Pyrstön muotosuojusten ja rungon saumakohta on suojattu rungon ympäri kulkevalla 3 cm leveällä metallivyöllä. Metallivyö koostuu kolmesta osasta.

Ruosteiset vanteen palat puhdistettiin ja maalattiin ensin punaisella pohjamaalilla ja sen päälle alumiinipronssilla.

Saumakohdan suojus asennetaan paikalleen vasta, kun pyrstön muotosuojukset ovat lopullisesti valmiit ja asennettu paikoilleen.

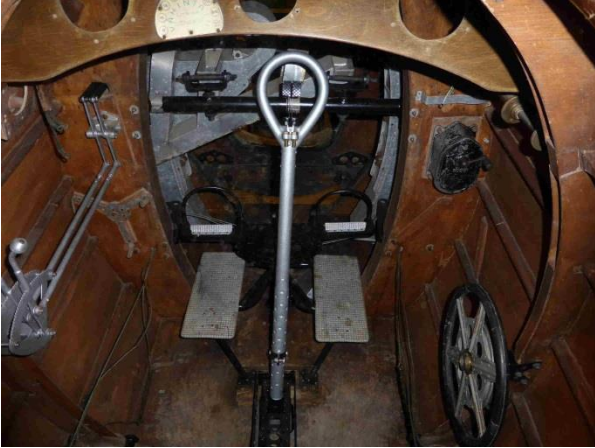
Ohjaussauvasta koneen pyrstön korkeusperäsimeen lähtee peräsintä liikuttavat vaijerit. Niitä on kaksin kappalein.

Ohjaussauvan ylempäästä korvakkeesta lähtevä vaijeri kiinnittyy korkeusperäsimen yläpuolen kiinnikkeeseen ja alemmasta korvakkeesta korkeusperäsimen alempaan kiinnikkeeseen.

Kiinnitettiin ohjaussauvan alempaan korvakkeeseen korkeusperäsimestä tulevat kaksi alemmaa vaijeria.

Yläpuoliset vaijerit voidaan kiinnittää ohjaussauvan ylempään korvakkeeseen vasta kun vaijerien vanttiruuvit on avattu ja annettu ”löysää”, jotta vaijerin päät ylettyvät sauvassa olevaan kiinnikekorvakkeeseen. Tämän jälkeen vaijerit voidaan kiristää sopivan kireiksi vanttiruuveja vääntämällä.

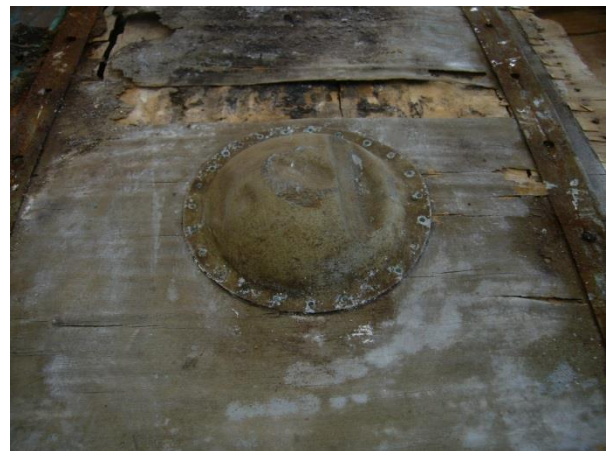
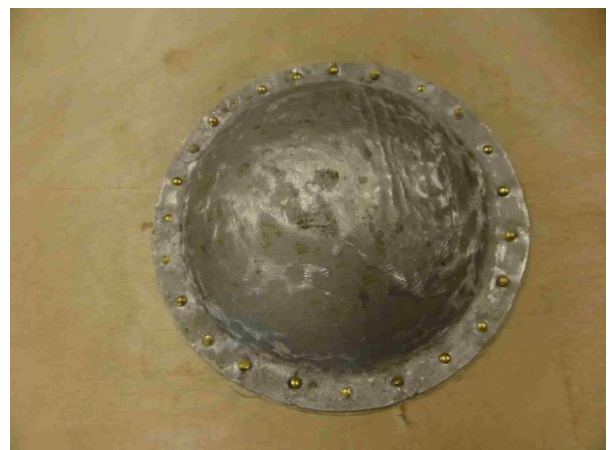
Haukan yläsiipien polttoainetankkien vanerisissa kansissa oli polttoainemittarin anturin suojana alumiinipelistä tehty suojuskupu. Polttoainetankin täyttöputken kohdalla vanerissa on täyttöputken aukon suojaava alumiinipeltinen reunus.

Suojukset oli alun perin kiinnitetty vaneriseen kanteen messinkinauloilla, jotka oli kotkattu vanerin alapintaan. Samalla tavalla menetellään myös uusien kansien kanssa.

Polttoainemittarin anturin suojusta sekä polttoainetankin täyttöputken aukon reunan suojusta kiinnitettäessä törmättiin aluksi yllättävään ongelmaan. Kun rautakaupasta ostettiin messinkinaula -tuotenimellä sopivan kokoisia nautoja, ne eivät kelvanneetkaan tarkoitukseemme. Syy oli se, että yleisesti kaupan olevat messinkinaulat ovat tarkoitettu mm. jalkalistojen naulaamiseen, jonka vuoksi ne ovat varsin kovia. Nämä naulat eivät olekaan varsinaisia messinkinauloja vaan messinkipäällysteisiä rautanautoja, jotka olivat liian jäykkiä tarkoitukseemme ja murtuvat kotkatessa.

Pienen etsiskelyn jälkeen löydettiin oikeita ja sopivan meltoja messinkinauloja, joilla suojusten ja metallilistojen kiinnitys polttoainetankin vaneriseen suojuskanteen sujui. Lopputulos oli varsin tyydyttävä.

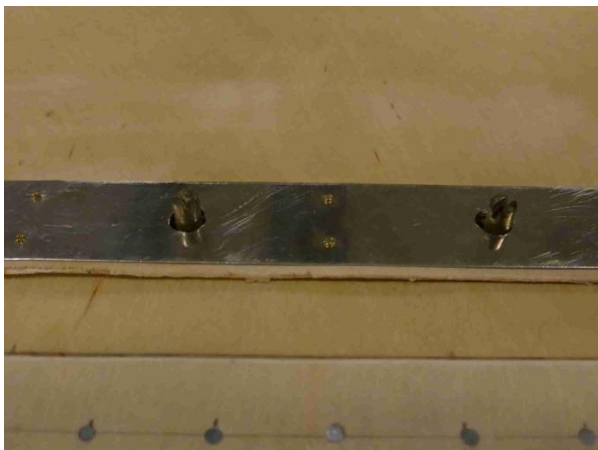
Jatkettiin polttoainetankin kannen metallisten vahvikelistojen asentamista. Kansi on vahvistettu 0,5 mm paksuilla ja 2 cm leveillä tinatusta pellistä leikatuilla metallilistoilla. Listat sijaitsevat pitkin lukkolankatappirivejä.

Tehtiin metallilistoihin reiät messinkinauloille, joilla listat kiinnitetään vanerikanteen. Reiät tehtiin pylväsporalla (1 mm terällä). Poraamisessa käytettiin apuna sapluunaa, jotta nautojen reikäparit saatiin juuri kohdakkain pitkin metallilistaa. Naulanreiät tehtiin pareittain listaan aiemmin jo tehtyjen lukkolankatappinreikien väliselle osalle.

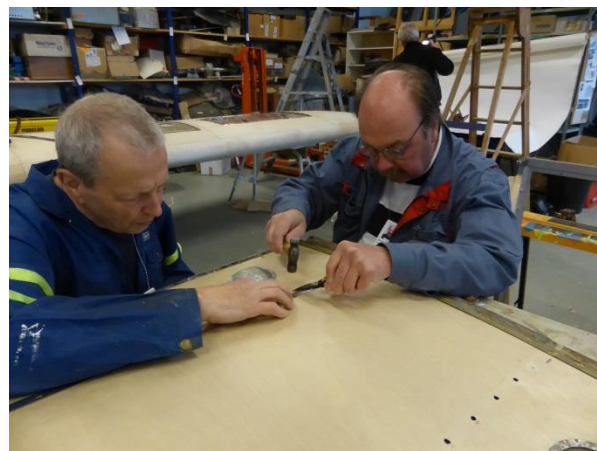
Kun naulanreiät oli porattu, metallivahvikelistat kiinnitettiin paikalleen naulaamalla edellä mainitulla tavalla.

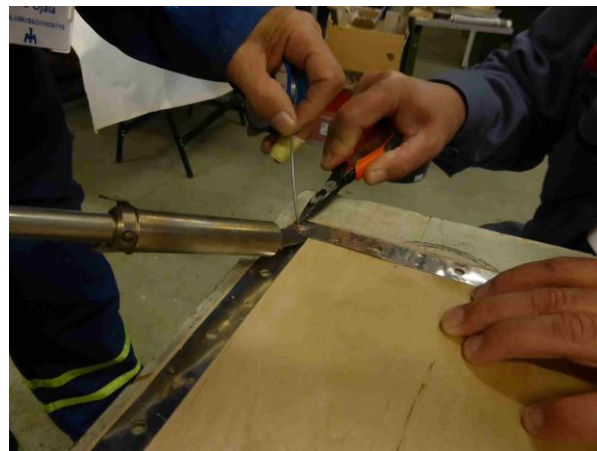
Haukan alkuperäisissä polttoainetankin kansissa kantta reunustavien metallilistojen päät oli asennettu vanerikannen kulmissa toistensa päälle listan leveyden (2 cm) verran ja juotettu kiinni toisiinsa. Näin meneteltiin myös nyt.

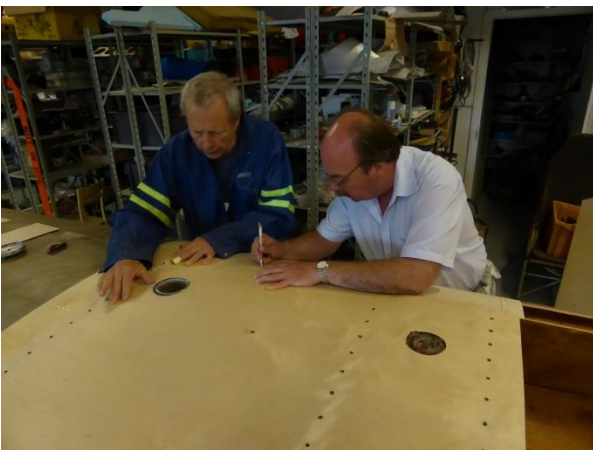
Leikattiin verhoiluvanerista vasemman yläsiiven polttoainetankin kannen aihio ja merkattiin uuteen polttoainetankin kanteen lukkolankatappien paikat. Tapeille puhkaistiin reiät 5 mm reikätuurnalla. Pienen sovittelun jälkeen kanteen tehdyt reikärivit saatiin sopimaan lukkolankatappeihin.

Uusi polttoainetankin kansi tarvitsee aukot polttoainemittarin anturille sekä polttoainetankin täyttöputken aukolle.

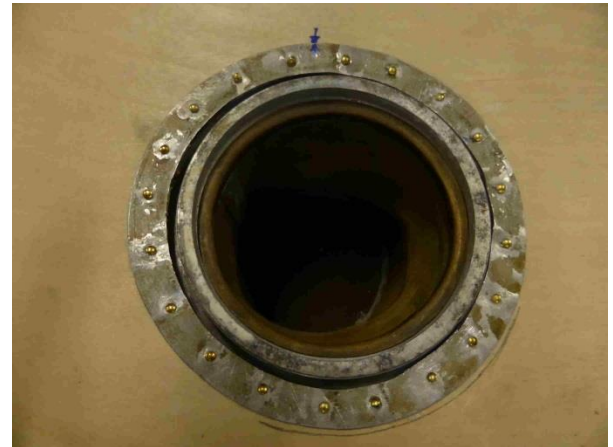
Tehtiin vanerikanteen reiät sekä anturille että polttoainetankin täyttöputkelle. Kiinnitettiin vanerikanteen alkuperäiset ja puhdistetut anturin kupu ja täyttöputken aukon alumiini-reunus messinkinauloilla kuten tehtiin vasemman yläsiiven polttoainetankin kanssa.
