VANAJAVEDEN REITIN YLÄOSIEN VAELLUSESTE- JA KUNNOSTUSMAHDOLLISUUSSELVITYS

Suomen Vesistöpalvelu Osk

2006

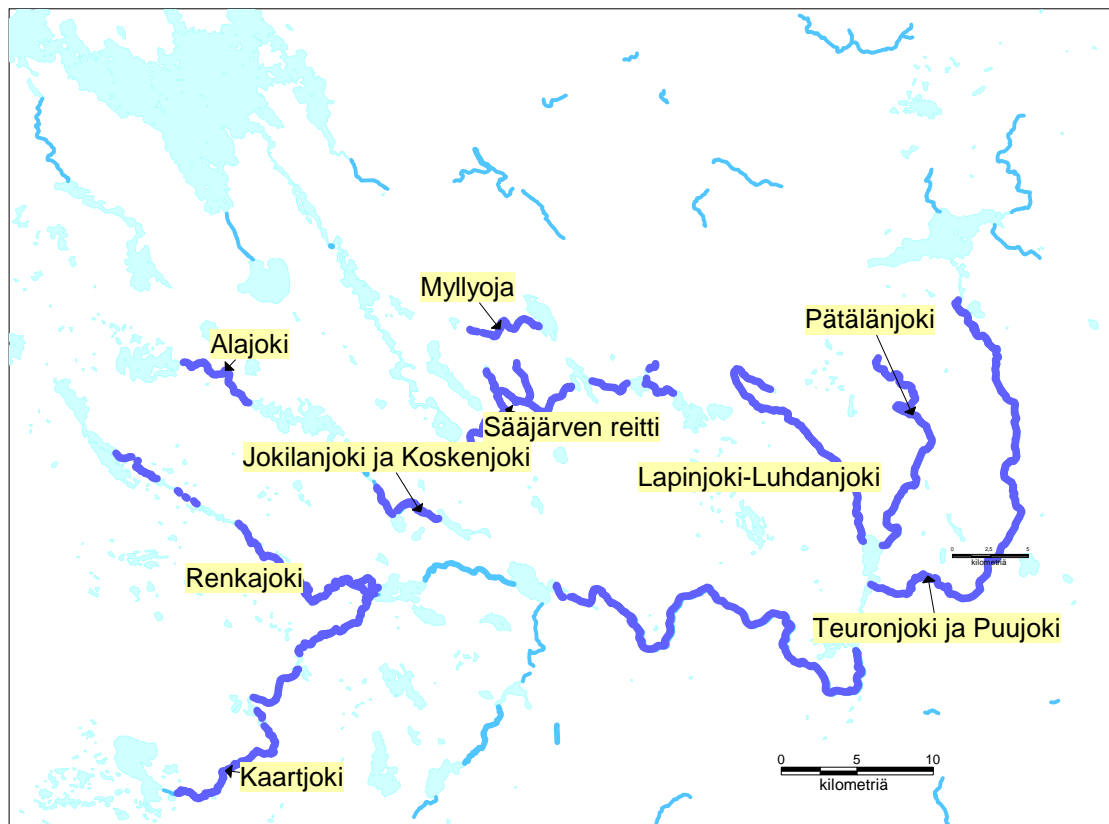
Kuva 1. Inventoidut joet.

Hämeen TE-keskus järjesti tarjouskilpailun tämän inventointityön laatimiseksi. Tarjouskilpailun perusteella työ tilattiin Suomen Vesistöpalvelu-osuuskunnalta. Inventoinnin kohteena oli yhdeksän Vanajaveden reitin yläosalla sijaitsevaa joki- tai puroreittiä (kuva 1).
