# *Puolustusvoimien vaatetuskorjaamo: maaperän ja pohjaveden in situ –kunnostus Säkylässä*

## **MUTKU-PÄIVÄT 2018**

Ympäristöasiantuntija, DI Reija Kalajo

Puolustushallinnon rakennuslaitos

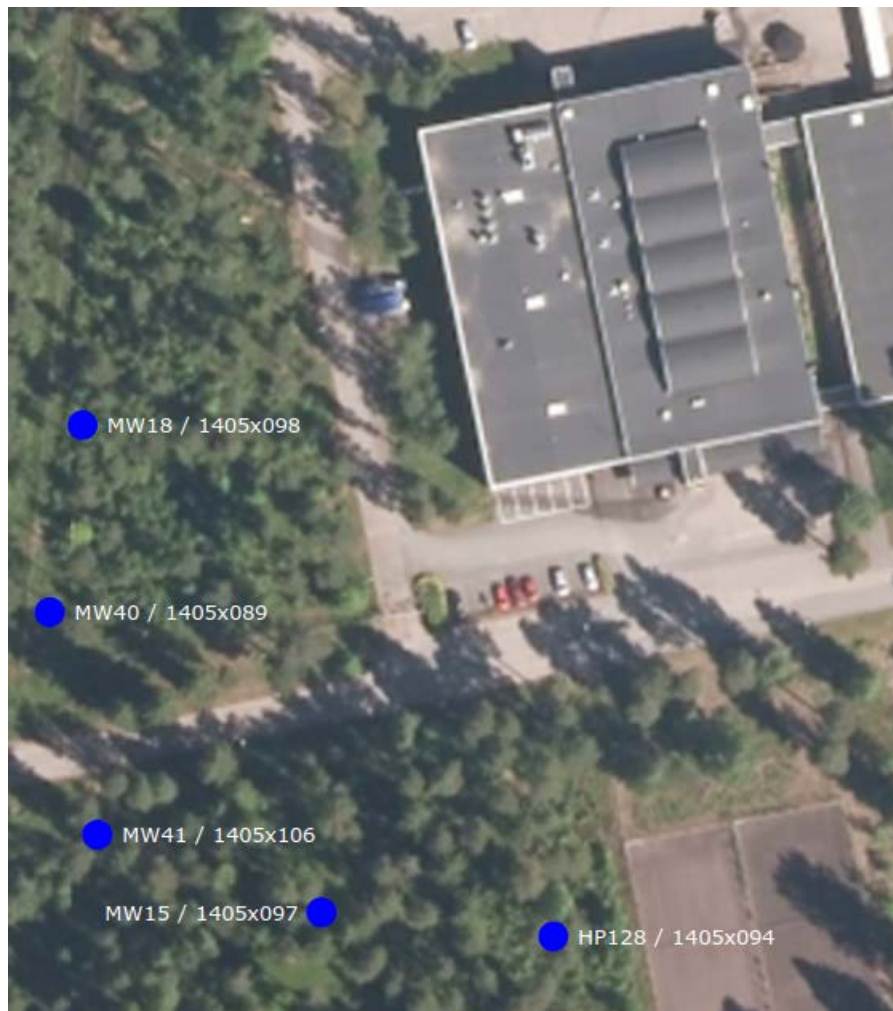
- Tuloksissa ei vielä nähtävissä selvää käännettä liuotinpitoisuuksissa, mutta bakteerien aktiivisuutta on selvästi havaittavissa erityisesti injektointialueen näytteissä (kaasut)
- Alapuolisissa pisteissä selvää nousua hajoamistuotteiden pitoisuuksissa (TCE, cis-1,2-DCE, myös trans-1,2-DCE)
- Liuotinta on merkittävästi alueella: erityisesti orsivesikerroksessa havaittavissa putkissa omana faasinaan, kunnostus ottaa vielä aikansa
- Kovalla paineella injektointi on tehnyt mikromurtumia maaperään, nostaa pitoisuuksia?
- 2018 alkaen jatkuu seuranta uuden pitkän aikavälin seurantasuunnitelman mukaisesti, näytteenotto entiselle vedenottamolle saakka
- Tihennetty näytteenotto juhannukseen saakka
