# SEKAPILAANTUNEEN TEOLLISUUSKIINTEISTÖN KUNNOSTUSMENETELMÄT POHJAVESIALUEELLA

## CASE YLÖJÄRVI

# MIKKOLANTIE 32, YLÖJÄRVI

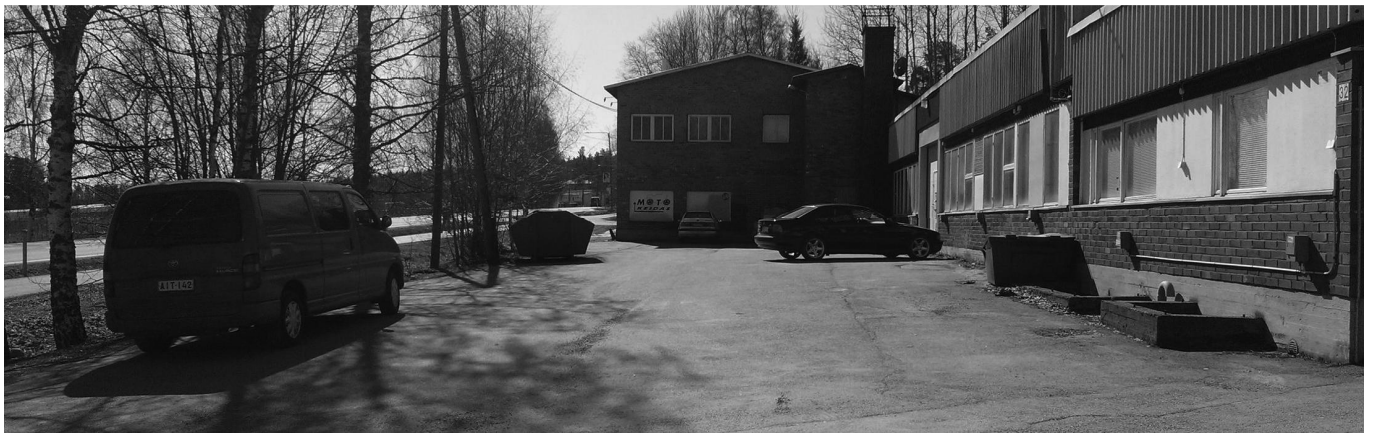
## KUNNOSTUSTARVE

| Aine | Kynnysarvo | <u>Alempi ohjearvo</u> | Ylempi ohjearvo | Suurin todettu pitoisuus |
|---|---|---|---|---|
| Kromi | 100 | <u>200 (e)</u> | 300 (e) | 410 |
| Kupari | 100 | <u>150 (e)</u> | 200 (e) | 11 000 |
| Sinkki | 200 | <u>250 (e)</u> | 400 (e) | 4 100 |
| Öljyjakeet (>C10-C40) | 300 | | | 18 000 |
| Keskitisleet (>C10-C21) | | <u>300</u> | 1 000 | 1 993 |
| Raskaat öljyjakeet (>C21-C40) | | <u>600</u> | 2 000 | 5 521 |
| Tetrakloorieteeni | 0,01 | <u>0.5 (t)</u> | 2 (t) | 20 (3 000) |

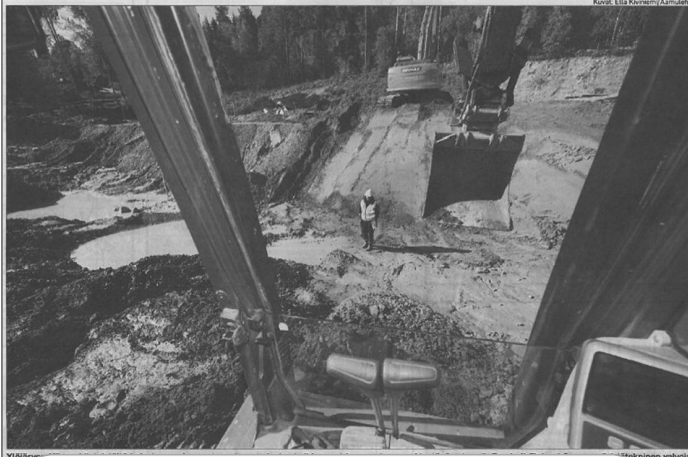
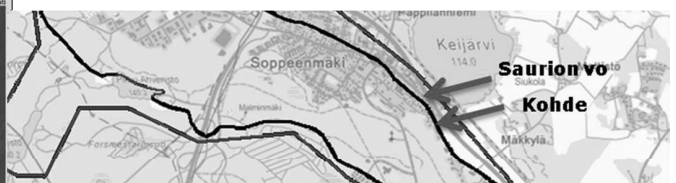
- pilaantuneita maita poistettu tähän mennessä noin 14 000 tonnia (liuottimet, öljyhiilivedyt, raskasmetallit)
- Massanvaihto ja in situ 2013-2018
- Suunnittelualueen koko n. 2500 m<sup>2</sup>
- Asiakkaana Ylöjärven kaupunki
- EAKR-projekti
