KOSTEUSKARTOITUSRAPORTTI

Puutteenperäntie 7 A

88470 Paltamo

30.1.2014

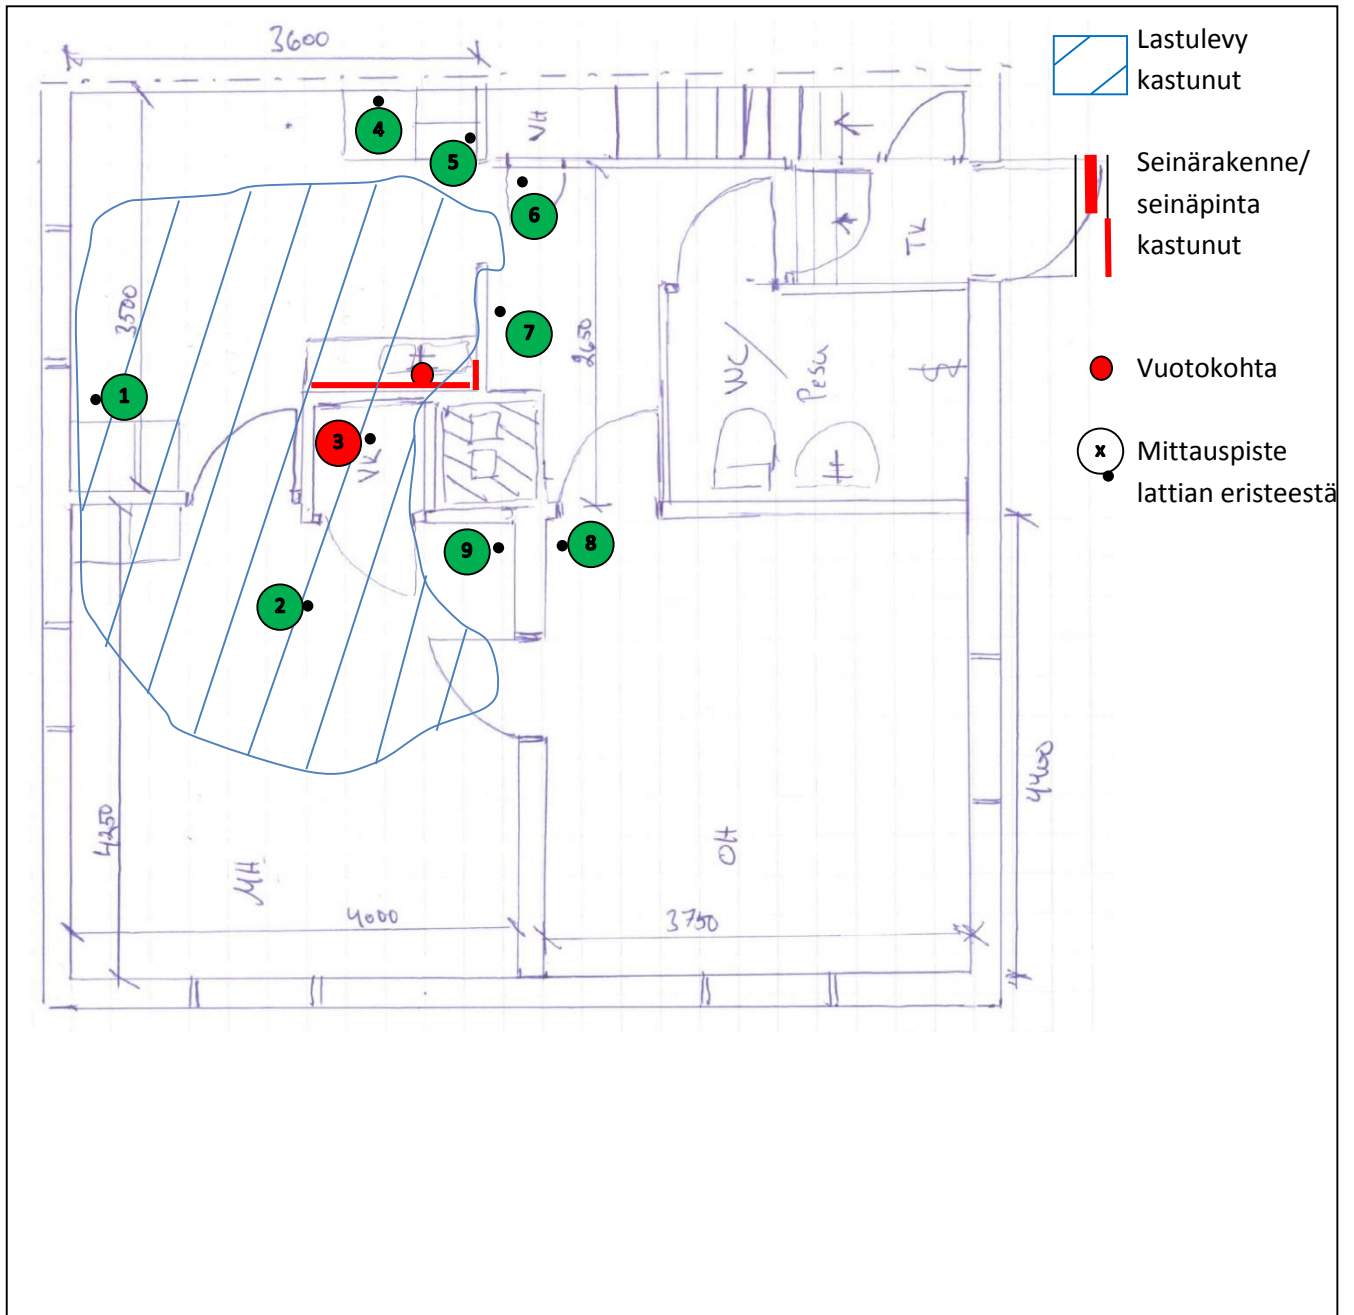
POHJAKUVA RAKENNUKSESTA/ PERIAATEPIIRROS:

Lastulevyn pintaosien kosteutta tutkittiin piikkimittarilla. Keittiönlattian lastulevy oli lähes kauttaaltaan pintaosista kostea, sekä väliseinän levyt allaskaapin takana. Ulkoseinää lähinnä olevan kaapin sokkeli oli turvonnut. Makuuhuoneessa ja olohuoneessa oli kaksi muovimattoa päällekkäin, joista alempi on liimattu lastulevyyn ja ylempi matto on kelluvana. Makuuhuoneessa muovimattojen välissä oli vesi yli puolen huoneen alueella ja lastulevyn yläpinta oli kosteusvaurioitunut.

Vuotokohdan ympäriltä selvitettiin mille alueelle vesi oli levinnyt muovin pinnalla ja eristetilassa lattiaan poratuista aukoista. Eristetilan kosteutta mitattiin rakennekosteusmittareilla. Muovin pinnalla vettä oli vuotoalueen ympärillä muutaman neliön alueella ja alapohjan eristeet olivat makuuhuoneessa ja olohuoneessa pääosin kuivia. Makuuhuoneen vaatekaapin alla eriste oli kostaa.

Pääosa vuotovedestä on valunut lattiarakenteen eristeisiin ja alapohjan tuuletustilaan. Vesi on valunut allaskaapista alapohjan eristetilaan, sekä kulkeutunut muovimattojen välissä keittiössä ja makuuhuoneessa vaurioittaen lastulevyn yläpintaa.

Keittiöstä kaapit siirretään, muovimatto- ja lastulevy poistetaan koko huoneesta. Makuuhuoneesta lattian lastulevy poistetaan kosteusvaurioituneelta alueelta. Alapohjan kastuneet ja tummuneet eristeet on poistettava sekä kastuneet puumateriaalit vaihdettava keittiöstä ja makuuhuoneen vaatekaapin alta uusiin. Väliseinän kastuneet levyt uusitaan. Ulkoseinän lastulevyn kunto on tarkistettava lattian purkamisen yhteydessä ja tarvittaessa vaihdettava. Lattiarakenteen uusittu lastulevy pinnoitetaan ja keittiön kaapit asennetaan paikoilleen. Lopuksi on suoritettava huoneiston kaikkien pintojen huolellinen siivoaminen ns. homeettomaksi siivous.
