# PYHÄJÄRVEEN LASKEVIEN PURO- JA JOKIKOHTEIDEN KUNNOSTAMINEN KESÄLLÄ 2016

Veijo Honkanen

Saarijärven kaupunki

18.11.2016

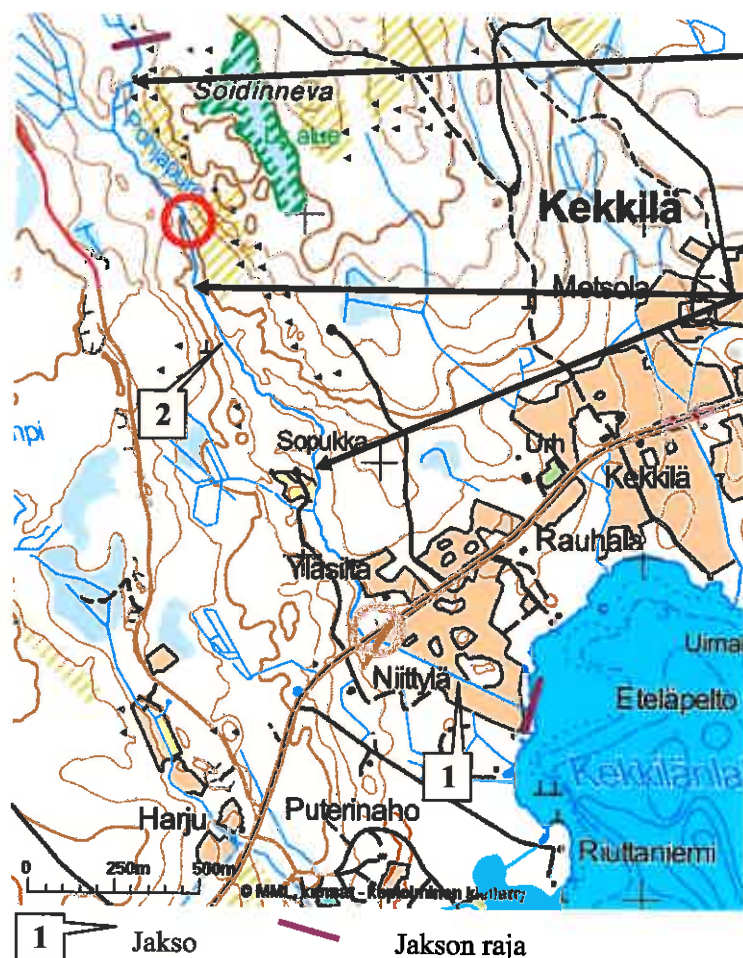
Kivistä ladottu pohjakynnys  
- ohjaa pääosan vedestä loivempaan,  
kalan kulun mahdollistavaan uomaan  
(kuva 3-5)

Kutusoraa koskien niskaosalle, suoja-  
kivikkoa alaosalle (kuva 6 ja 7)

Pohjapurolla kunnostukset sijoituivat jaksolle 2 (kuva 2). Jakson yläosassa kahden uoman risteykseen ladottiin käsin paikalla olevasta kivimateriaalista padottava pohjakynnys, joka alivirtaamalla ohjaa pääosan puron vedestä kalojen nousemisen ja kulkemisen mahdollistavaan uomaan (kuvat 3 ja 4). Samalla uoman suuaukkoa syvennettiin ja paikalla olevaan juuripaakkuun tehtiin lisäreikiä virtaaman lisäämiseksi. Toisessa uomassa olevalle massiiviselle, kalannousun estävälle kivitynnykselle ei näin ollen tarvinnut tehdä mitään (kuva 5). Myös tähän uomaan pääsee vettä alivirtaamalla, joten se tarjoaa kalanpoikasille ja muille vesielioille suojaa myös jatkossa.

Kahdelle koskijaksolle lisättiin kutusoraa (koskien niskaosat,  $6 \text{ m}^3$ ) ja suojakivikkoa poikasille (koskien alaosat,  $6 \text{ m}^3$ ) (kuva 6 ja 7). Molempien koskien niskalle levitettiin kutusoraa neljään paikkaan eri syvyyksille. Suojakiveä levitettiin ylimmän kosken alaosaan noin  $30 \text{ m}^2$  ja Sopukan kohdalla noin  $20 \text{ m}^2$  alueelle (sivu- ja pääuoma).
