# Elinympäristökunnostusten suunnittelu Saarijärven reitillä 2018

Kotajoki, Konttijoki ja Moksinjoki

Veijo Honkanen  
Saarijärven kaupunki  
2018

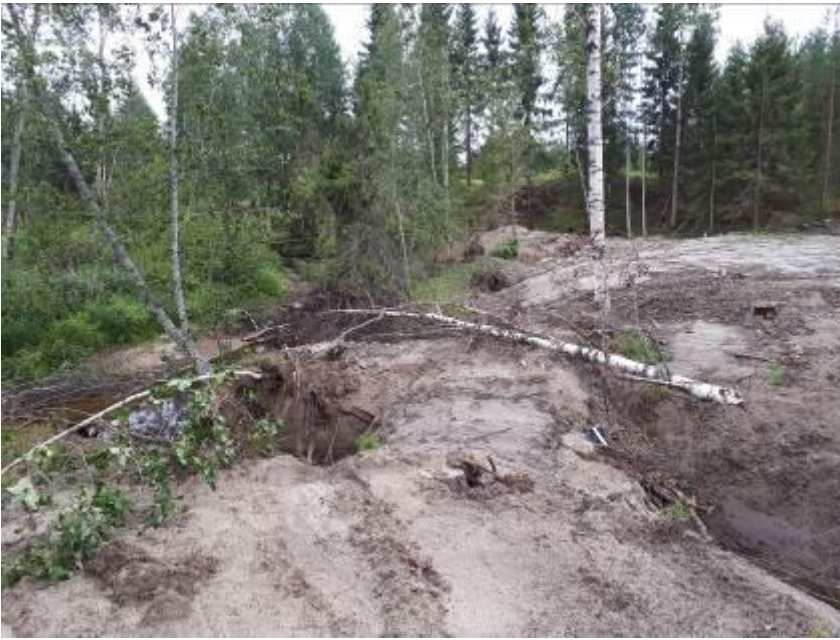
Jakso 3 (1 330 m) oli 10-12 metriä leveätä, matalahkoa (0,2-1 m) suvantoa. Virtausta ei ollut havaittavissa. Pohja oli hiekan ja hiesun tasaamaa ja uomassa oli muutamia hiekka- ja sorasärkkiä (kuva 8). Väinölä-tilan kohdalla uomassa oli kapea ja matala kiviynnyys, joka lienee aikanaan tehty ylikulkua varten. Jakson loppupuolella lähellä Konttijoen suuta puuaineksen (tuulenskaadot, liekopuut) määrä uomassa lisääntyi. Konttijoen suualueen yläpuolella uoman oikealla puolella oleva vanha luonnonuomaosuus oli kaivettu vastikään auki, kaivumassat oli läjitetty ja tasattu kaivalueen ympäristöön. Kaivetun uoman molemmissa päissä oli virtaamansäätöpato (kuva 9).

Kuva 9. Kaivuu jälkiä Kotajoen vieressä jaksolla 3 (jokiuoma vasemmalla).

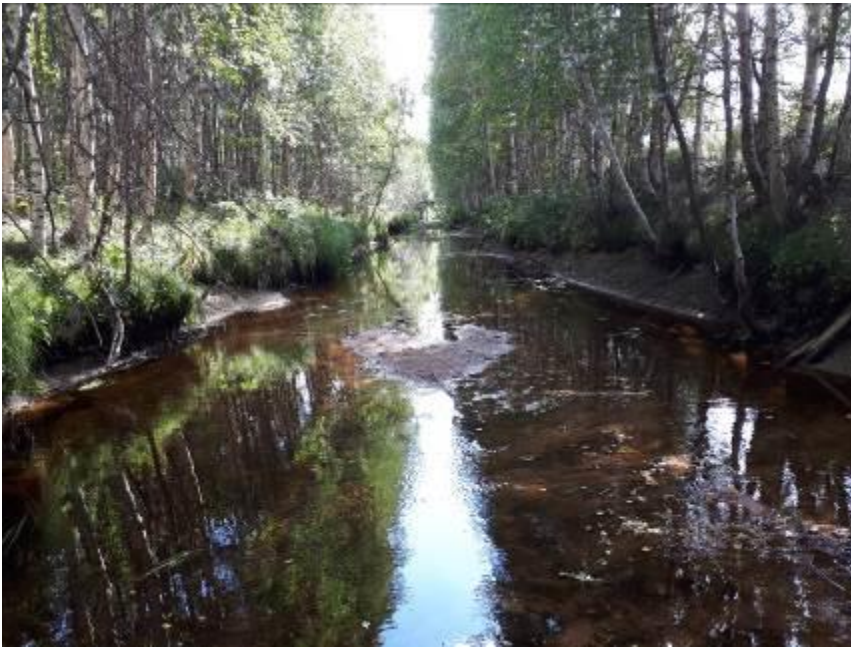
Kuva 18. Kotajoen suoraa, peratua ja hiesun mataloittamaa uomaa jaksolla 7. Taustalla syvämpi kuoppa ja sen takana vanhan sillan jäänteet.

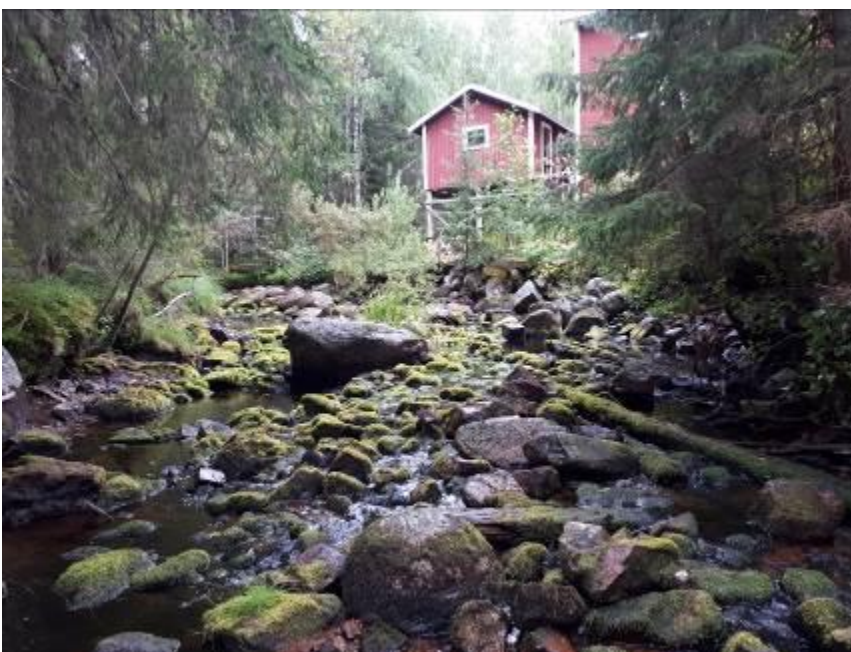
Kuva 28. Päistärkosken keskelle  
kasattua kivimateriaalia, joka lie-  
nee toiminut tukikiveyksenä uoman  
oikeassa reunassa sijainneelle uitto-  
rännille.
