# Elinympäristökunnostusten suunnittelu Saarijärven reitillä 2017

Vihanninjoki, Mustospuro, Pirttipuro ja Hetonjoki

Veijo Honkanen  
Saarijärven kaupunki  
2017

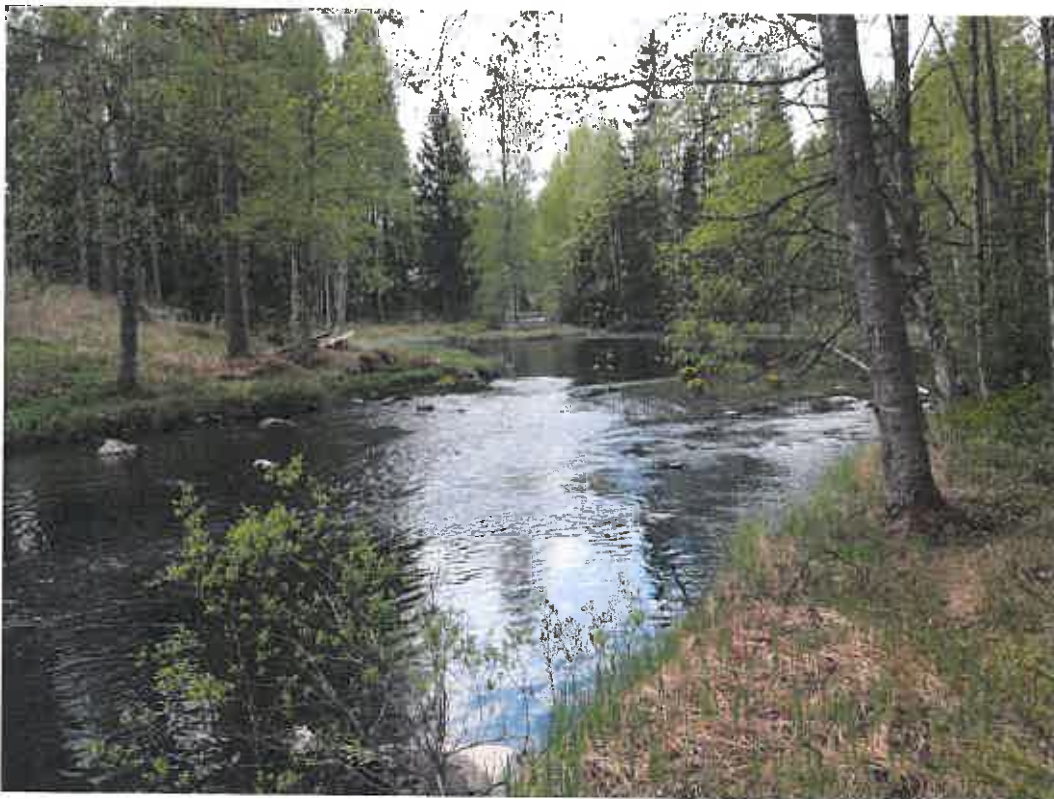
Jakson 5 (240 m) ylä- ja alaosassa oli syvätkö suvanto ja niiden välissä virtavettä, jossa kaksi lyhyttä (20 m/paikka) ja yksi pidempi (60 m) nopeamman virtauksen alue. Osa vesisammaleisista kivistä oli kirkkaan, limamaisen kerroksen peitossa. Isompia kiviä oli havaittavissa lähinnä rantareunassa (kuva 6). Koekalastuksessa suvannon kohdalla saatiin 330 mm:n pituinen hauki ja toinen, lohikalamaisesti hyppivä yksilö (500-600 mm) oli hetken aikaa kiinni. Lisäksi suvannon alapäässä nähtiin kolmas hauki (400-500 mm) särkiparvea jahtaamassa.

Kuva 6. Vihanninjokea jakson 5 yläosassa. Ylempänä suvanto, jossa havaittiin useita haukia koekalastuksen yhteydessä.

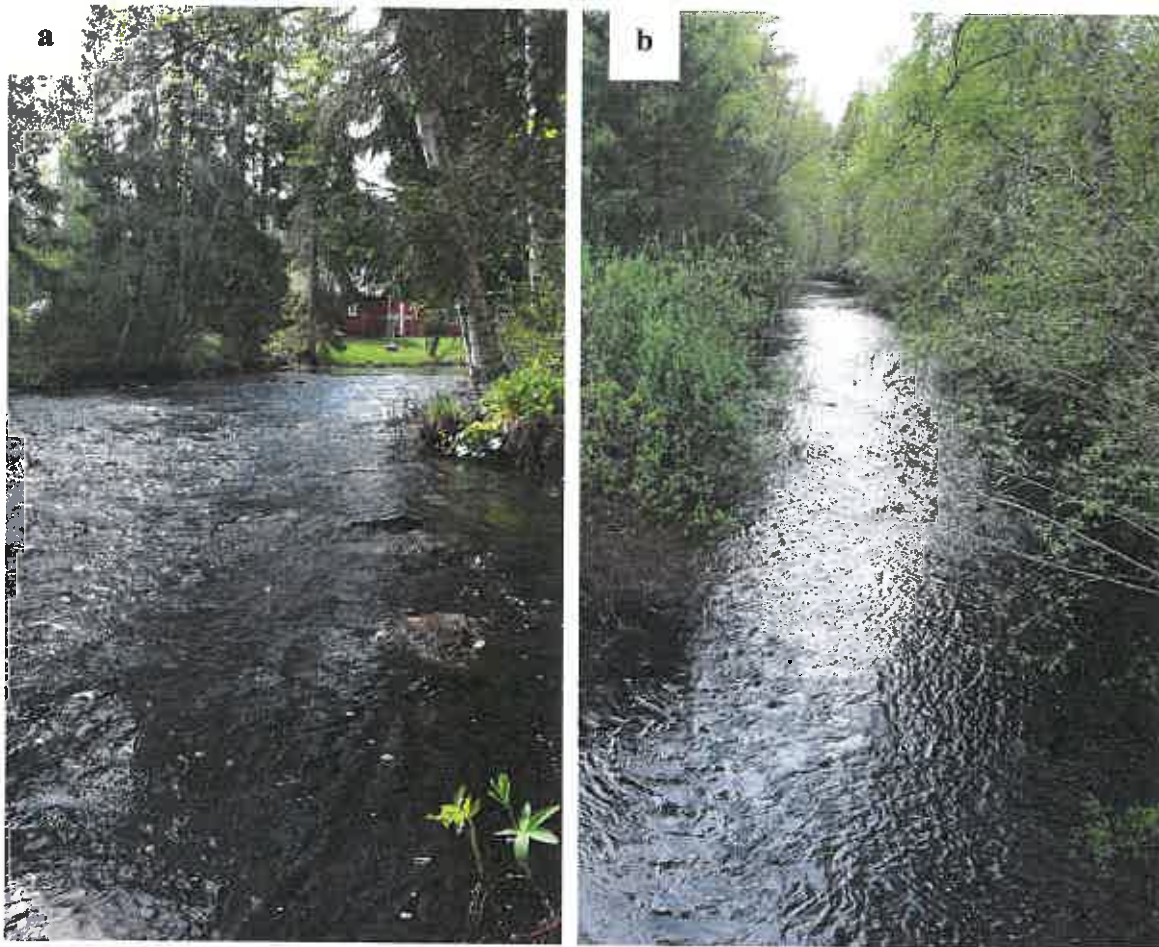
Jakso 6 (220 m) oli selkeä virtajakso (leveys 5-10 m), josta sillan alapuolinen osuus oli yläpuolista syvempi, kapeampi ja voimakasvirtaisempi (kuva 7). Vesikiikarilla katsoen uoman pohjassa oli vesisammalta ja runsaasti pientä kiveä. Raakkuja tai järvisimpukoita ei kuitenkaan havaittu. Sillan yläpuolella pääuoman eteläsivulla oli noin 80 metriä pitkä sivu-uoma, jonka alaosassa oli allasmainen levennys. Sivuuomassa virtasi vettä, mutta alivedenkorkeuksilla se lienee lähes kuiva. Sivuuoman yläpäässä oli suiste- ja/tai patokiviä, joten paikalla lienee joskus ollut mylly tai joku muu vesivoimaa hyödyntävä rakennelma.

Kuva 7. Vihanninjoki a) sillan alapuolella ja b) yläpuolella (jakso 6).

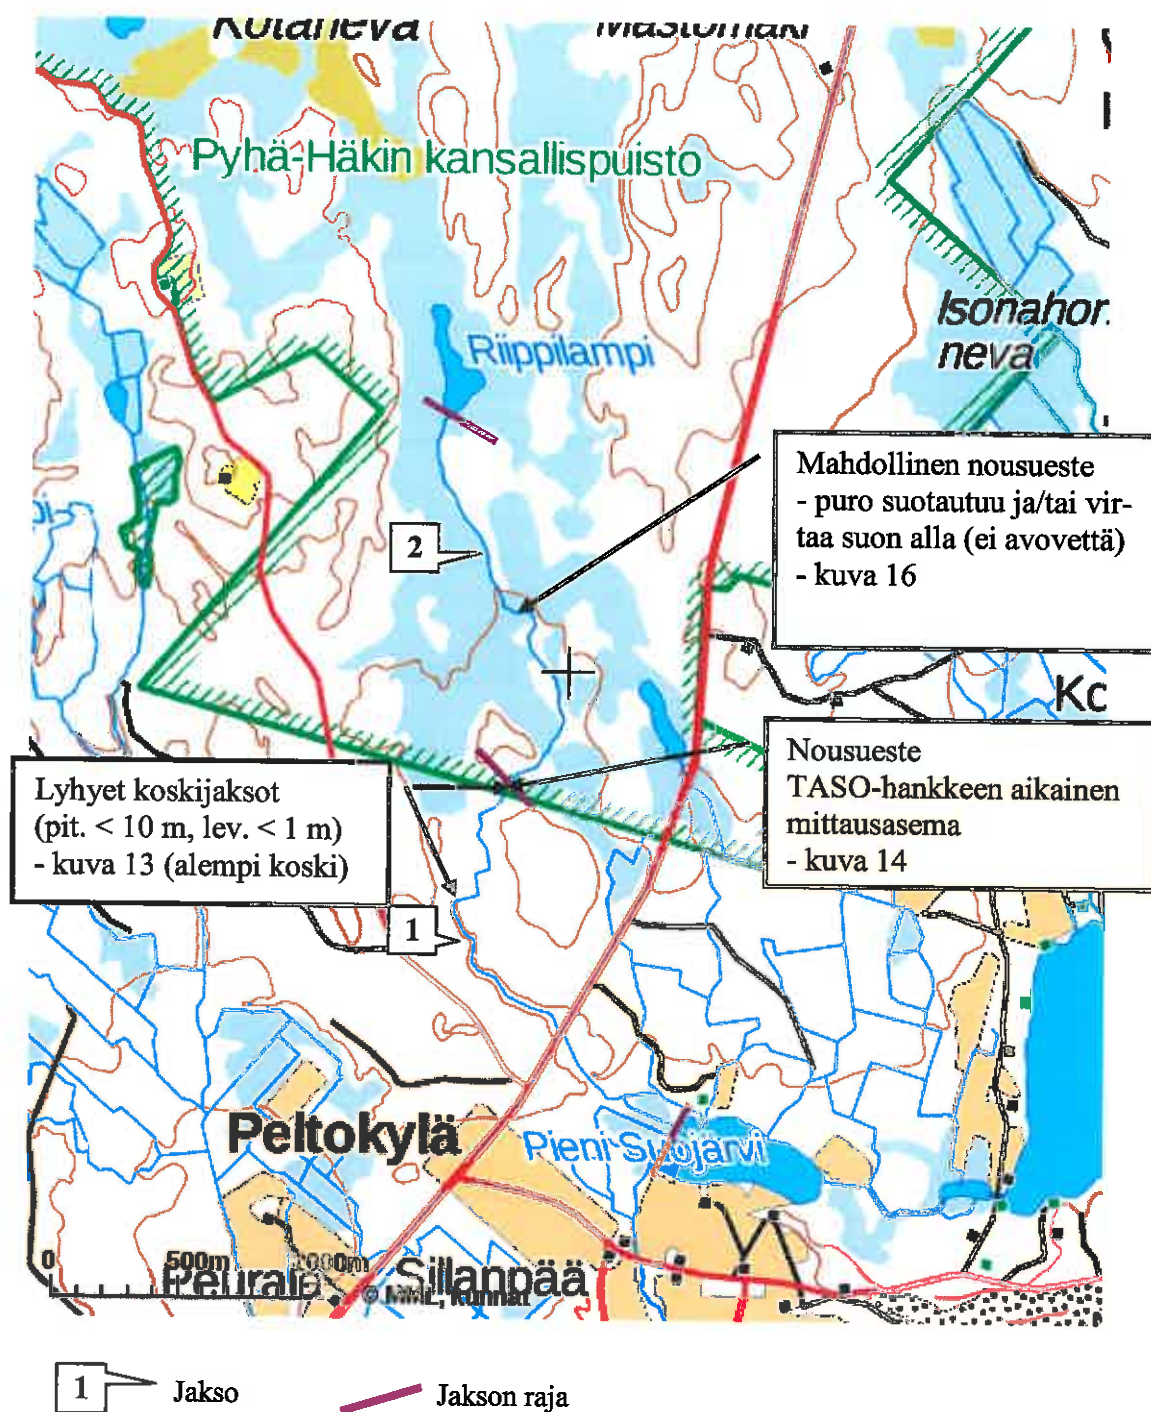
Jakso 1 (2 100 m) oli kaivettua, voimakkaasti eroosion syövyttämää, alaosaltaan osittain myös menderoituvaa uomaosuutta (kuva 11 ja 12). Uoman pohja oli pääosin eroosioaineksen (hiekkä, hiesu) peittämää ja tasaamaa, jossa paikoitellen oli rantareunasta kaatuneita puita ja pensaita. Uoman leveys oli alaosassa 3-4 metriä ja syvyys 0,5-1 metriä, yläosassa vastaavasti 0,5-1,5 ja 0,3-0,4 metriä. Jaksolla oli vain kaksi selkeätä, kapeata (< 1 m) ja alle 10 metriä pitkää kivistä koskijaksoa, joista alempi vaikutti luonnontilaiselta (kuva 13). Ylempi sijaitsi Turvetuotannon ja metsätalouden vesiensuojelun kehittämishankkeen (TASO) aikaisen vedenlaadun mittausaseman alapuolella (Högmander ja Pehkonen 2014). Asema itsessään oli nousu- ja vaelluseste niin kaloille kuin muillekin vesieläimille (kuva 14).

Kuva 11. Mustospuron jaksot ja havainnot.

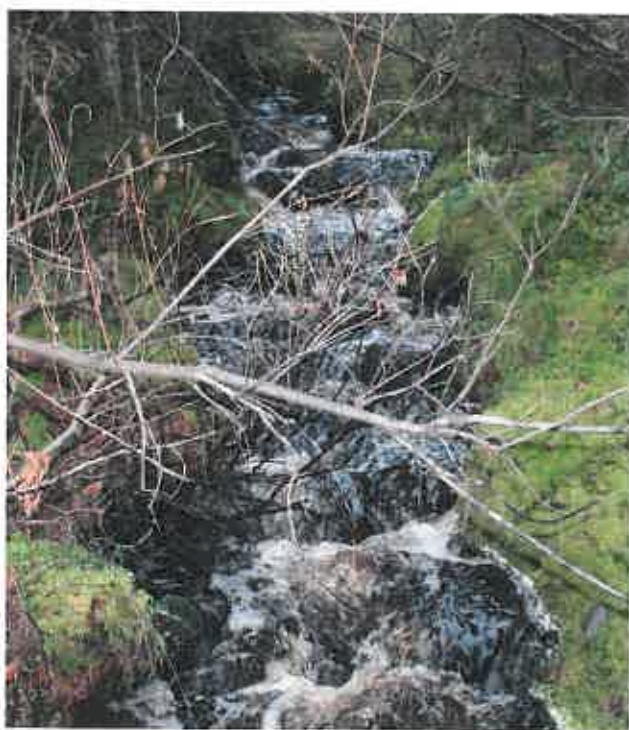
Kuva 13. Mustospuron lyhyt, luontaiselta vaikuttava koskipätkä jaksolla 1.

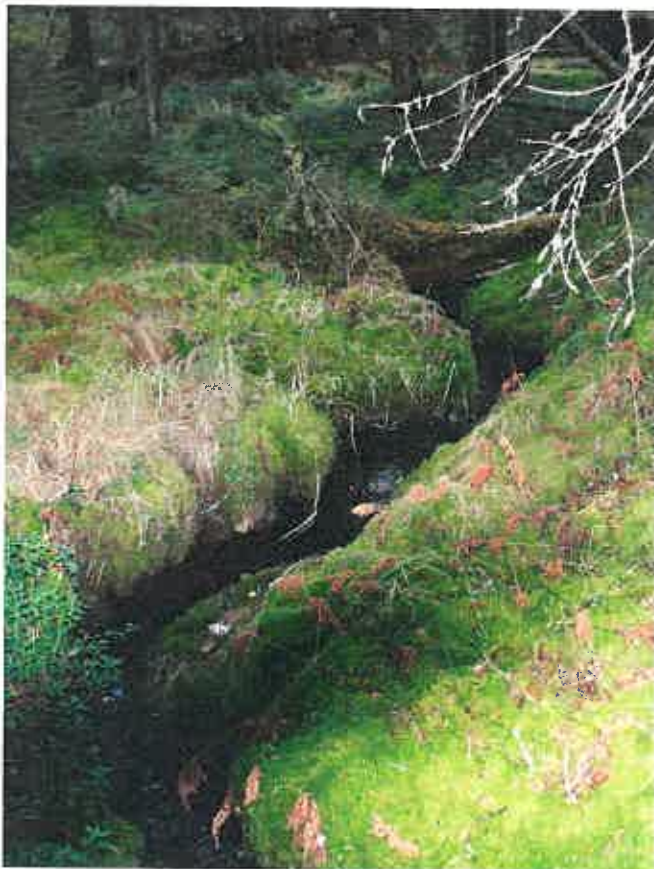
Jaksolla 2 (1 900 m) puro virtasi Pyhä-Häkin kansallispuiston alueella kapeana (leveys 0,4-1 m) ja luonnontilaisena, jossa oli myös pienialaisia syvänekuoppia ja rantakoverioita (kuva 15). Jakson keskivaiheilla sijaitsevalla suoalueella purouoma oli kasvanut umpeen noin 120 metrin matkalla (kuva 16). Kohdalla vesi suotautui tai virtasi osittain pintakerroksen alla. Tämän jälkeen puro jatkui koskemattomana aina Riippilammelle saakka.

Kuva 15. Mustospuron luonnontilaista, kapeaa ja mutkittelevaa uomaa jaksolla 2.

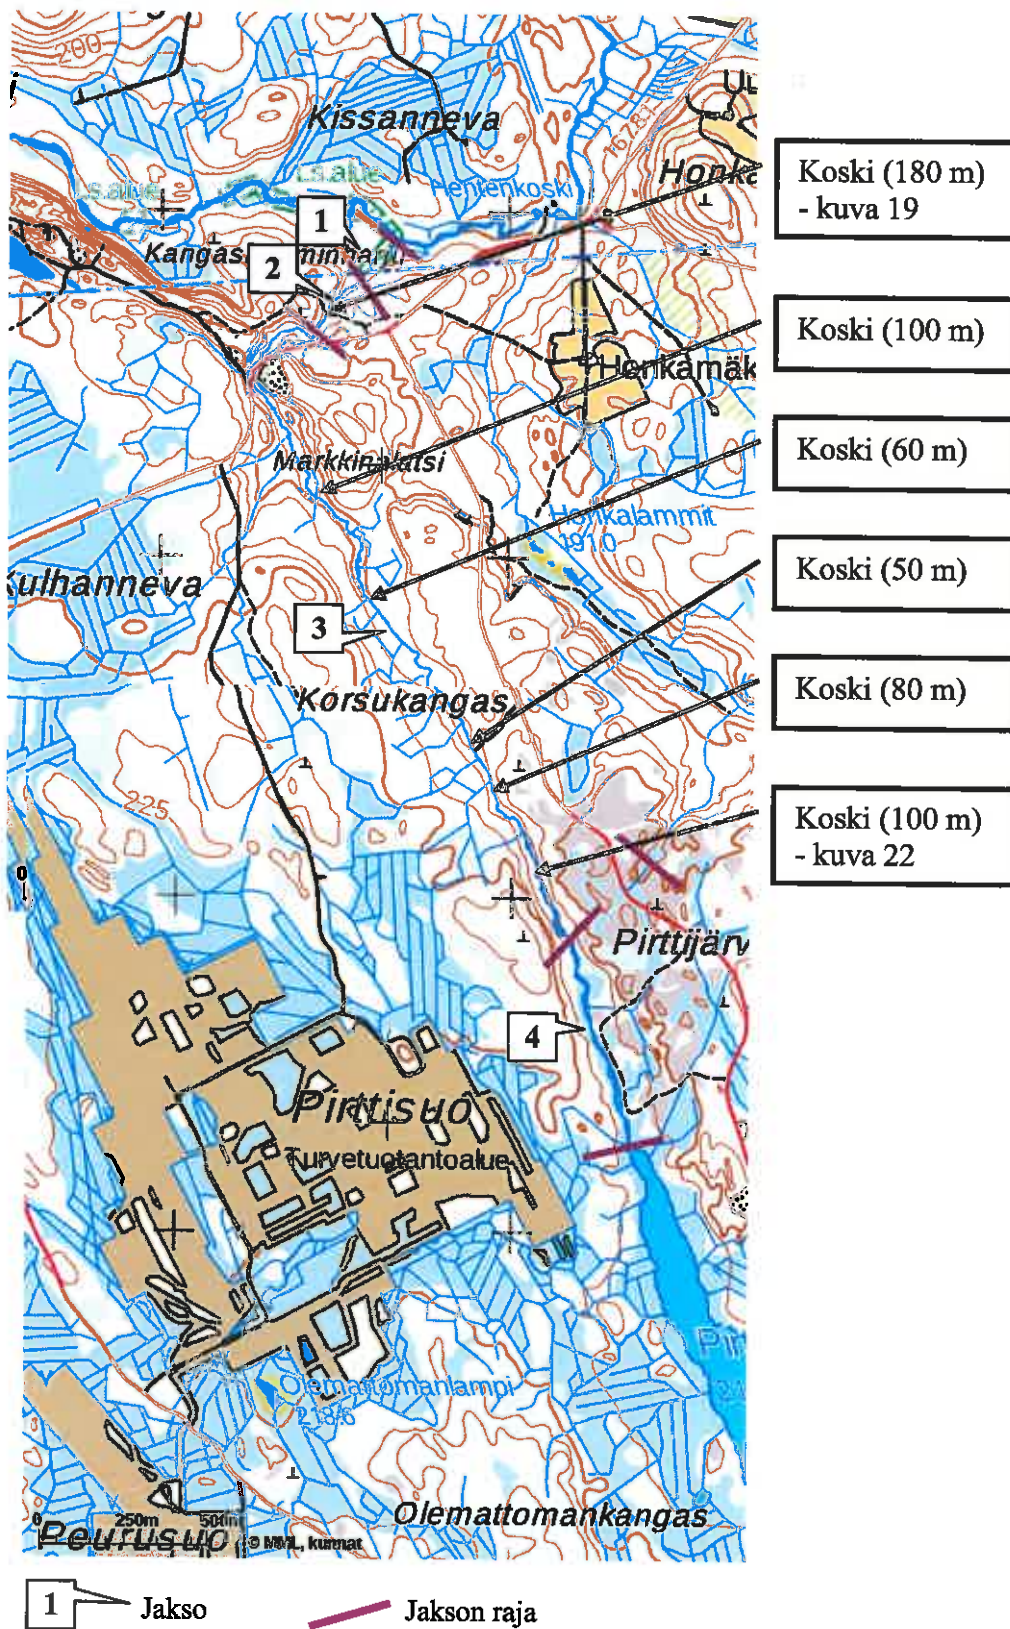
Kuva 17. Pirttipuron jaksot ja koskipaikat.

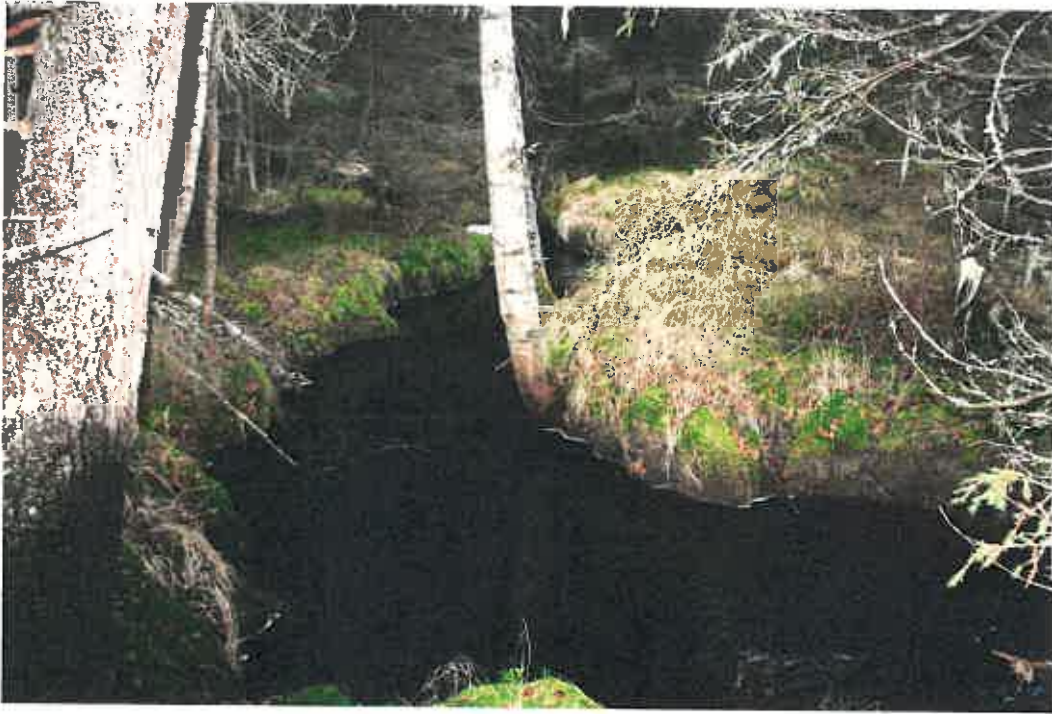
Jakso 1 (220 m) oli rauhallisesti virtaavaa osuutta, josta pääosa sijaitsi luonnonsuojelualueella (kuva 17 ja 18). Uoman leveys vaihteli 1,5-3 metrin välillä, syvyyttä oli puolesta yhteen metriin. Pohjassa oli jonkin verran liekopuuta, uoman ulkoreunoissa rantakoverioita.

Kuva 18. Pirttipuron rauhallisesti virtaavaa ja leveähköä uomaosuutta jaksolla 1.

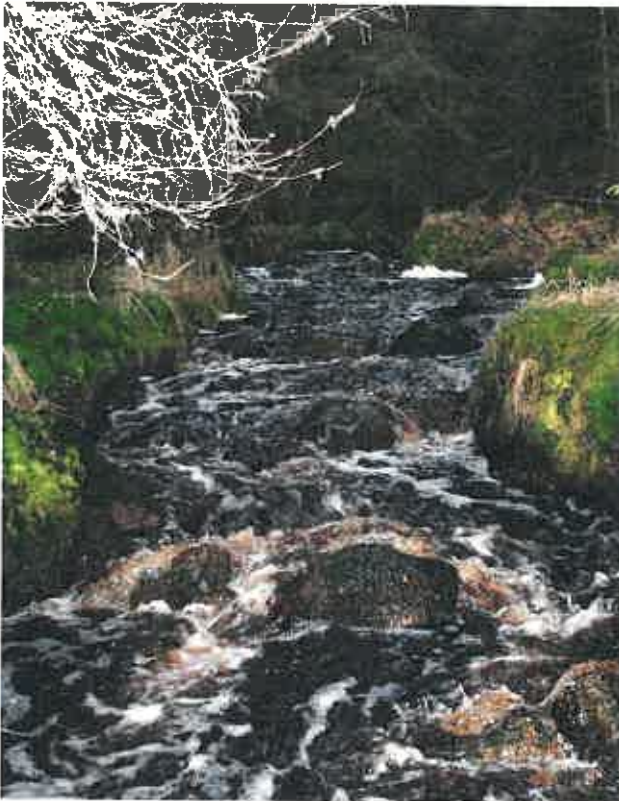
Jakso 2 (180 m) oli selkeä ja jyrkähkö koskijakso, jonka yläosassa sijaitsi Pirttipuron entisöity mylly. Osa puron vedestä ohjautui puista ränniä pitkin myllylle, mutta pääosa vedestä virtasi rännin alapuolisessa purouomassa (kuva 19 ja 20).

Kuva 19. Koskijakson alaosa Pirttipurolla (jakso 2)

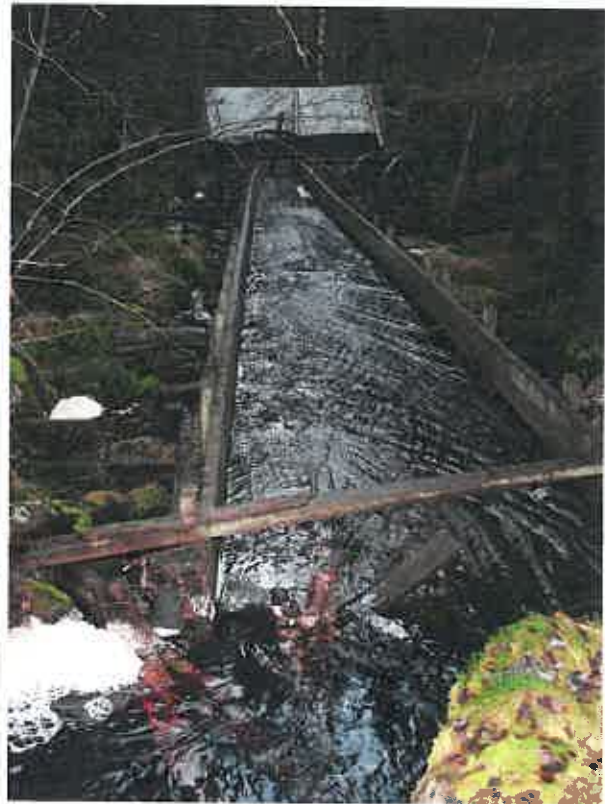
Kuva 20. Pirttipuron Myllyn vesiränni (jakso 2).

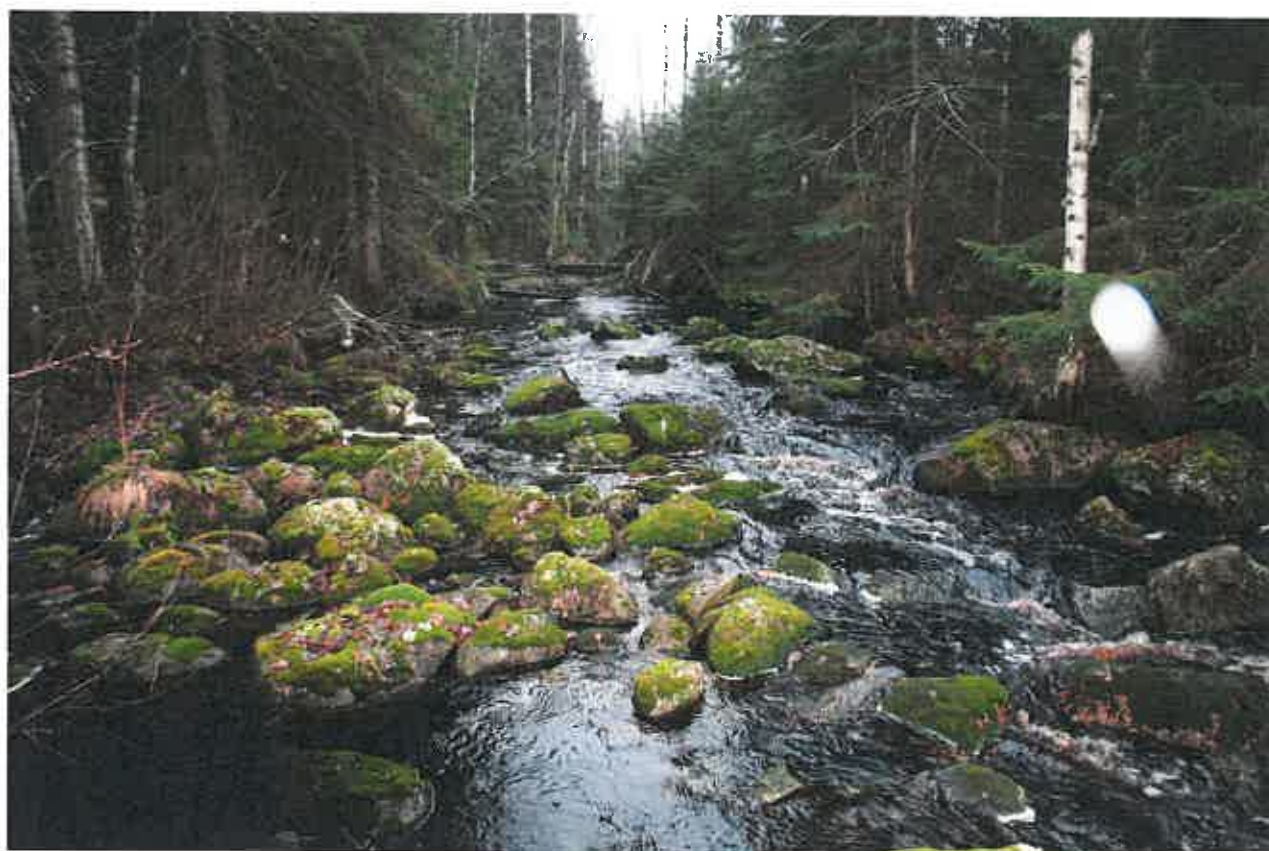
Jaksolla 3 (2 400 m) puro oli pääasiassa hitaasti virtaavaa, alaosaltaan voimakkaasti menderoitunutta uomaosuutta, jota elävöitti viisi koskijaksoa (yhteensä 350 m). Alin koskijakso oli osin perattu, muut olivat kivisiä, sammaloituneita ja luonnontilaisen näköisiä (kuvat 21 ja 22). Uoman leveys vaihteli kolmesta viiteen metriin, syvyyttä oli 0,3-1,5 metriä. Jaksolla oli myös syvempiä, pienialaisia suvantoja (leveys 10-15 m) ja kuoppia, paikoitellen purossa oli runsaasti myös puuainesta. Jakson yläosassa sijaitsevan purolevennyksen ala- ja yläpuolella uomaa oli perattu ja isommat kivet olivat rantareunassa tai rannalla. Ylimmän perkauskohdan kohdalla lienee aikanaan sijainnut uiton vedensäännöstelyä varten rakennettu tammi (kuva 23).

Kuva 22. Nätti, kivinen ja lähes luonnontilaiselta vaikuttava karikohta jaksolla 3.

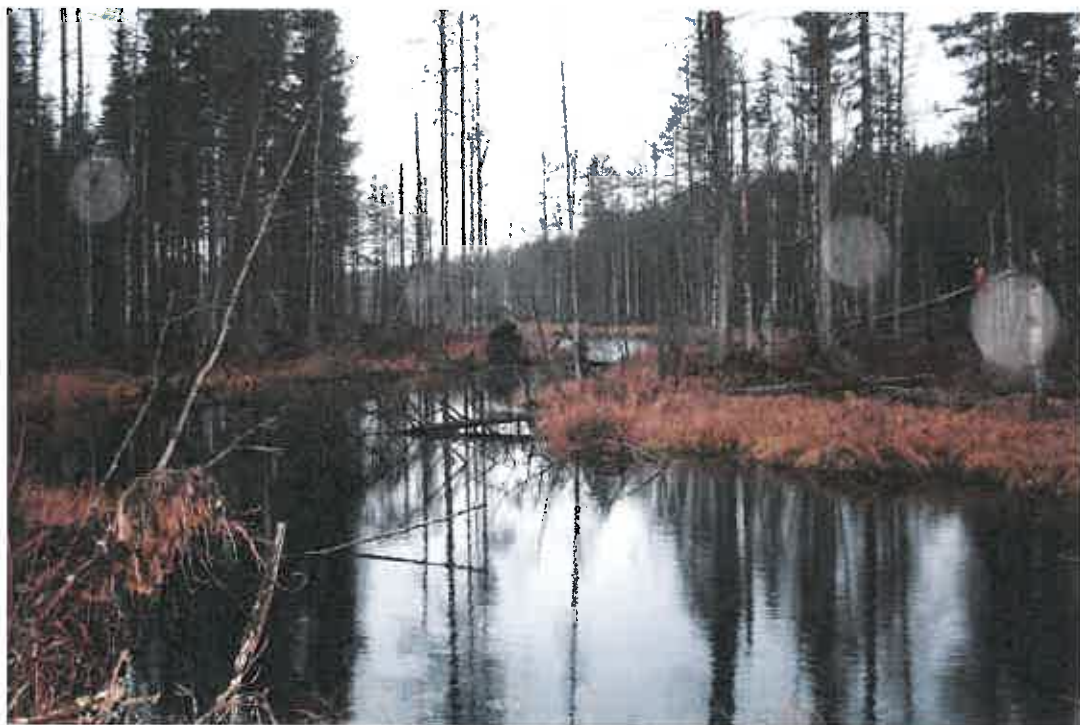
Jakso 4 (800 m) oli leveähköä, suistomaista jokialuetta, joka muodostui peräkkäisistä, pitkulaisista ja kapeista (leveys 5-20 m) lampareista (kuva 24). Pirttijärveä lähestyttäessä rannan tulvitusalueet ja alkuperäinen rantaviiva näkyivät selvästi.

Kuva 24. Suistomaista, leveää ja tyyntä purouomaa Pirttipuron jaksolla 4.

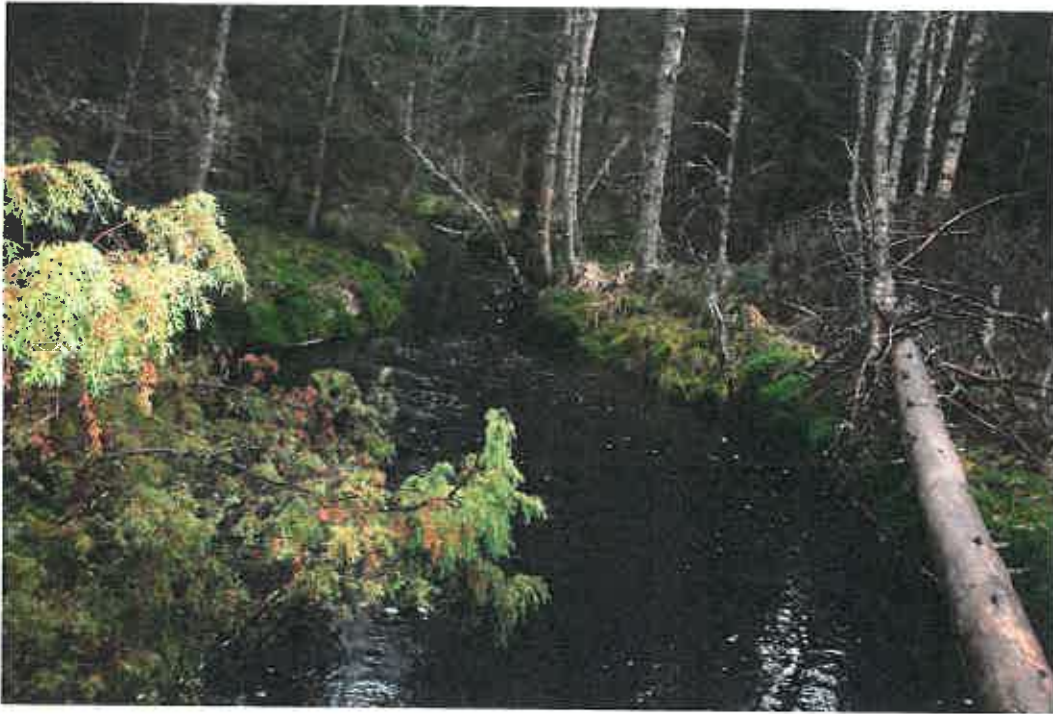
Kuva 26. Hetonjoen alaosa jaksolla 1 (etualalla syvä ja leveähkö kuoppa).

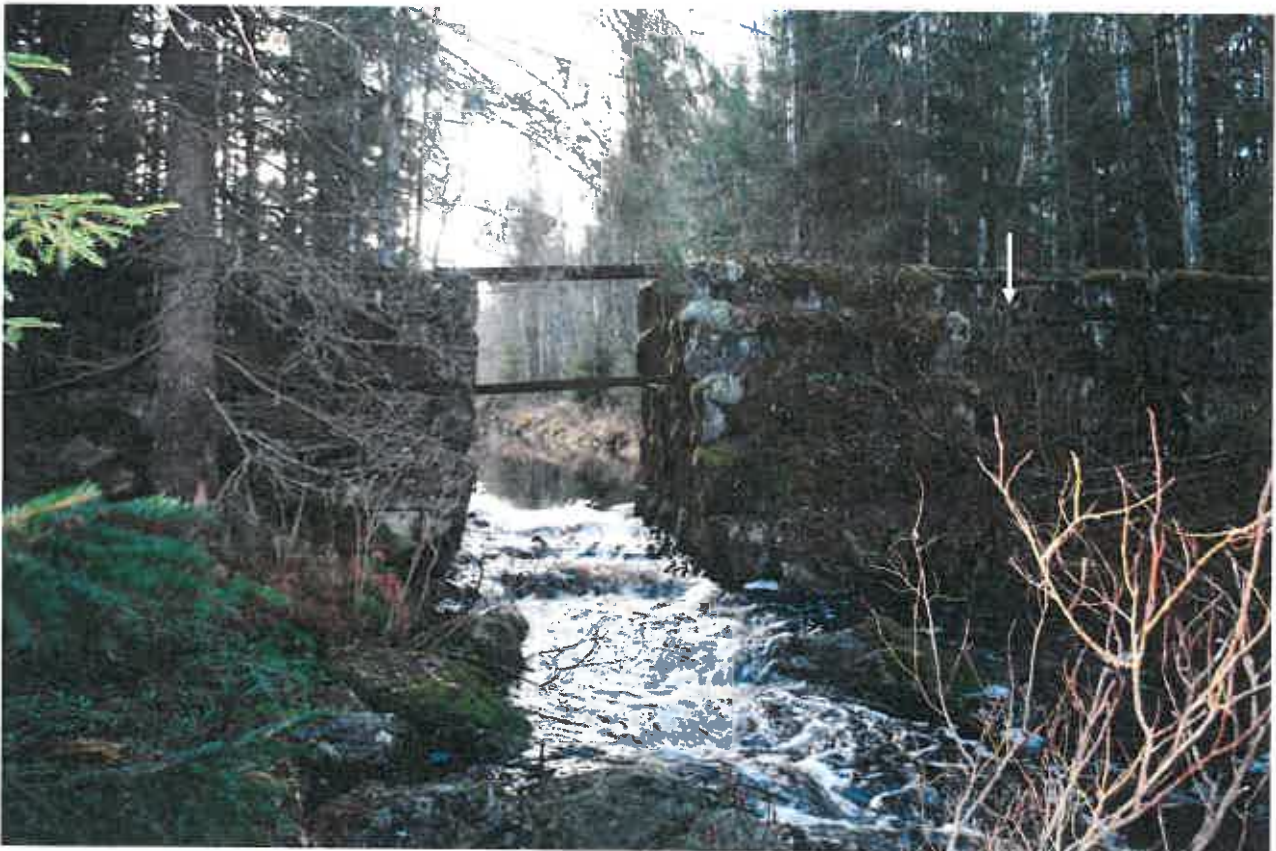
Kuva 33. Hetonjoen jyhkeä säännöstelypato jaksolla 6. Tulva-aukko oikealla (nuoli).

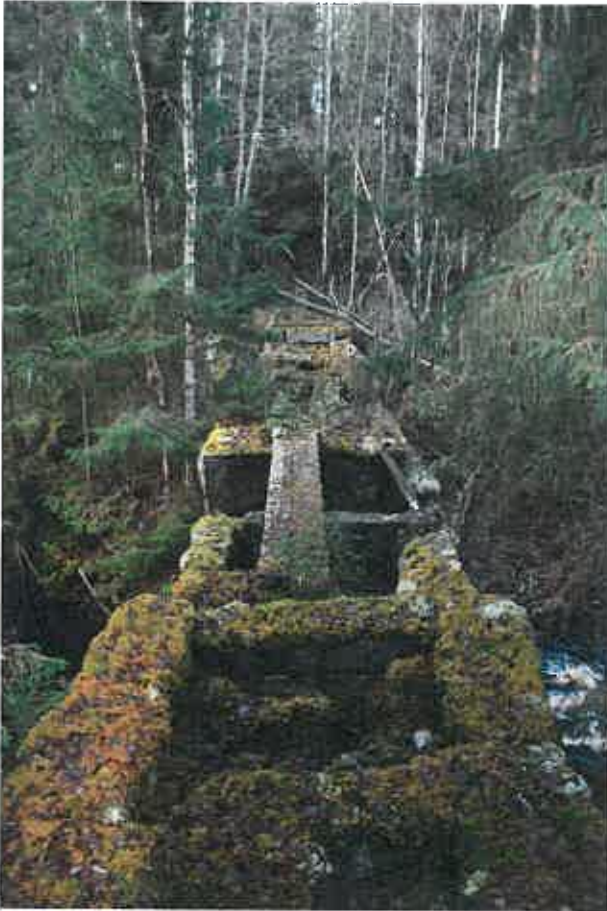
Kuva 34. Säännöstelypato päältä, virtaus vasemmalta oikealle.

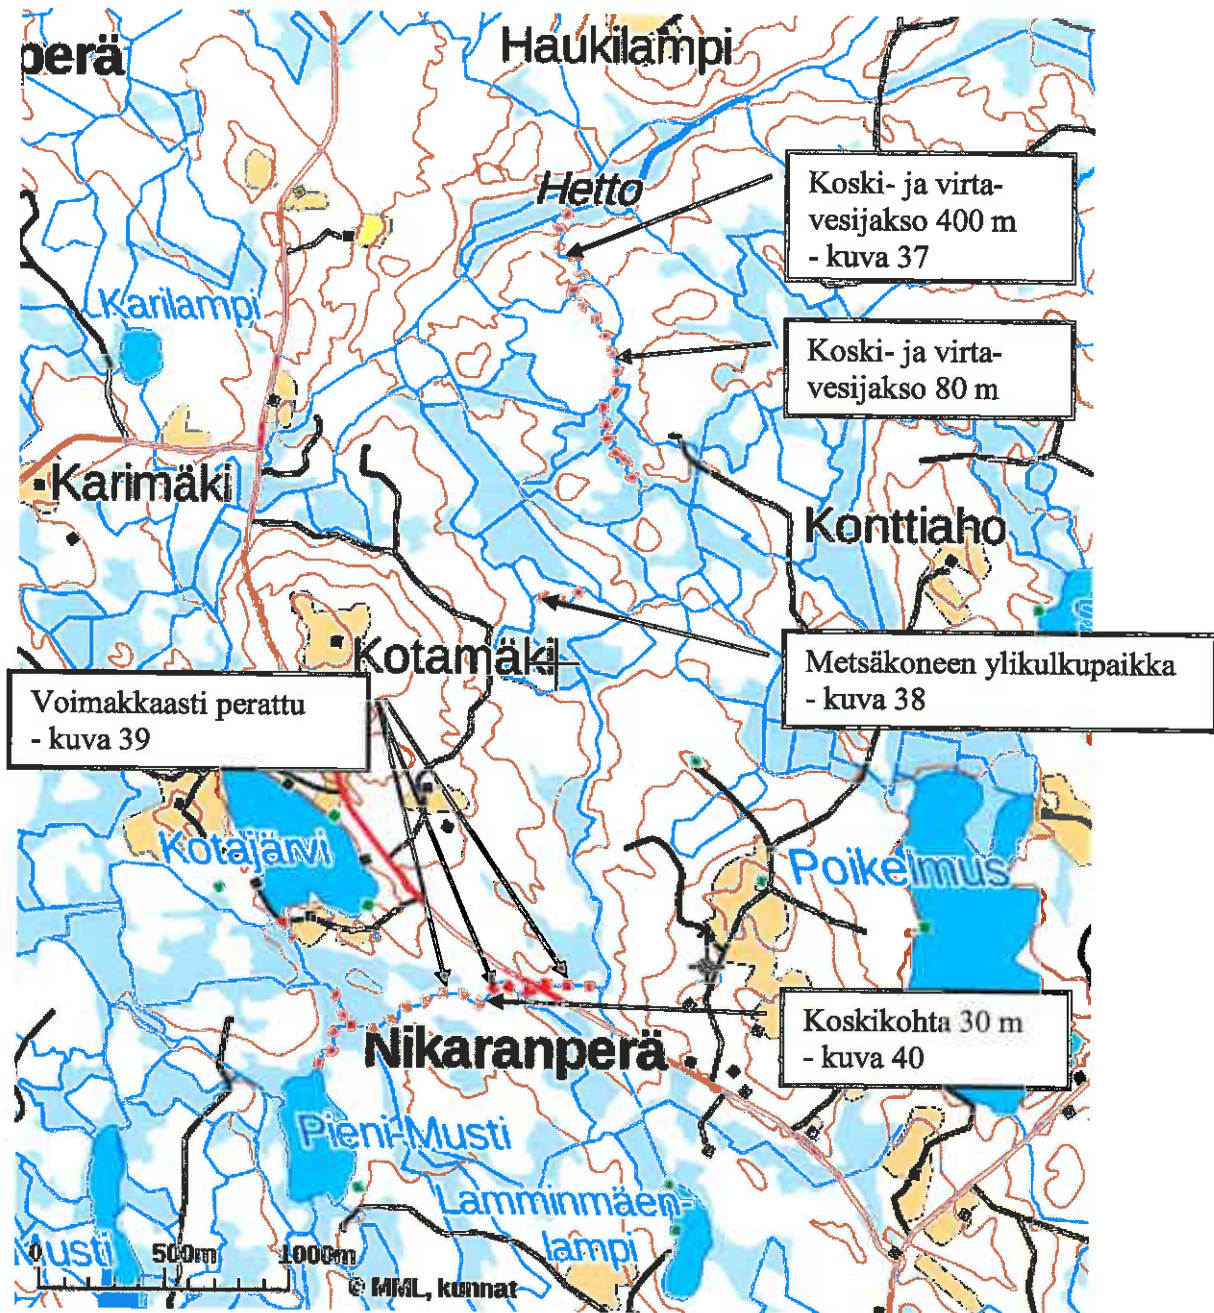
Kotajoessa Hettoa lähimmällä tarkastelujaksolla (1,8 km) oli yhteensä lähes puoli kilometriä luonnotilaiselta näyttävää koski- ja virtapaikkaa (kuva 36 ja 37). Kosket olivat kivisiä, pohjat pääosin

Kuva 36. Kotajoella 14.11.2017 tarkastetut alueet ja havainnot.

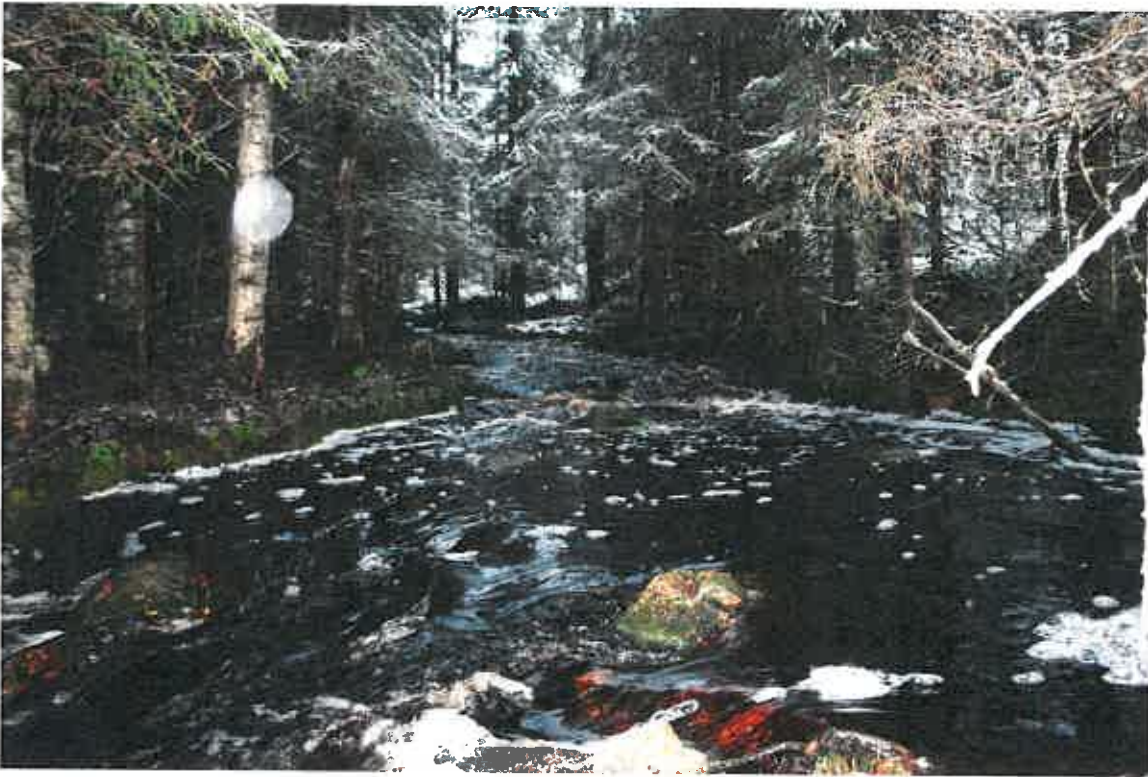
Kuva 37. Kotajoen luonnontilaiselta vaikuttavaa koskijaksoa.

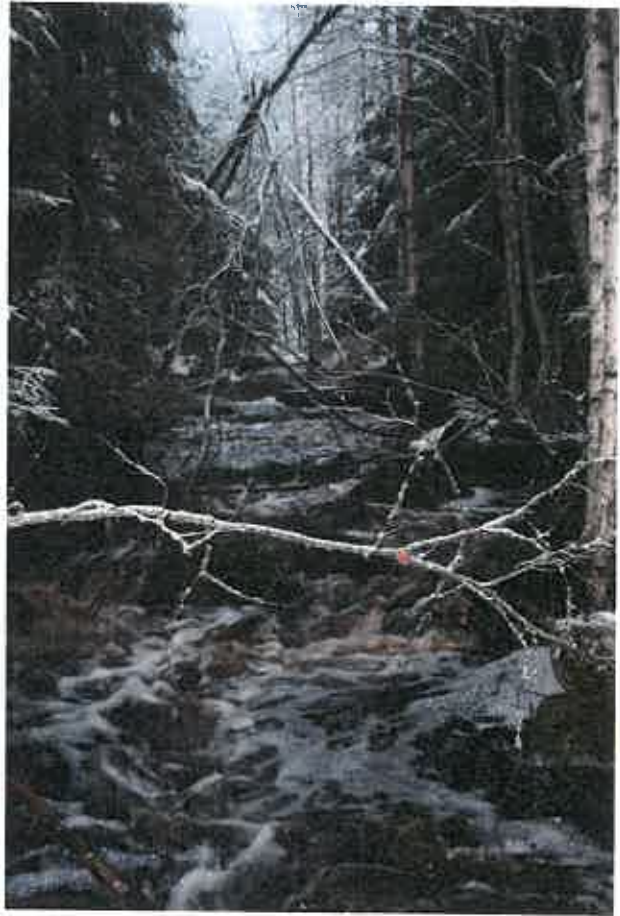
Kuva 40. Lyhyt ja kivinen koskijakso Kotajoen yläpuolella (Mahluntien yläpuoli).
