NIKO PALONEN

HEIKKILÄNPERÄNTIE 657

PETÄJÄVESI

KUNTOTARKASTUS  
JA KORJausehdotukset

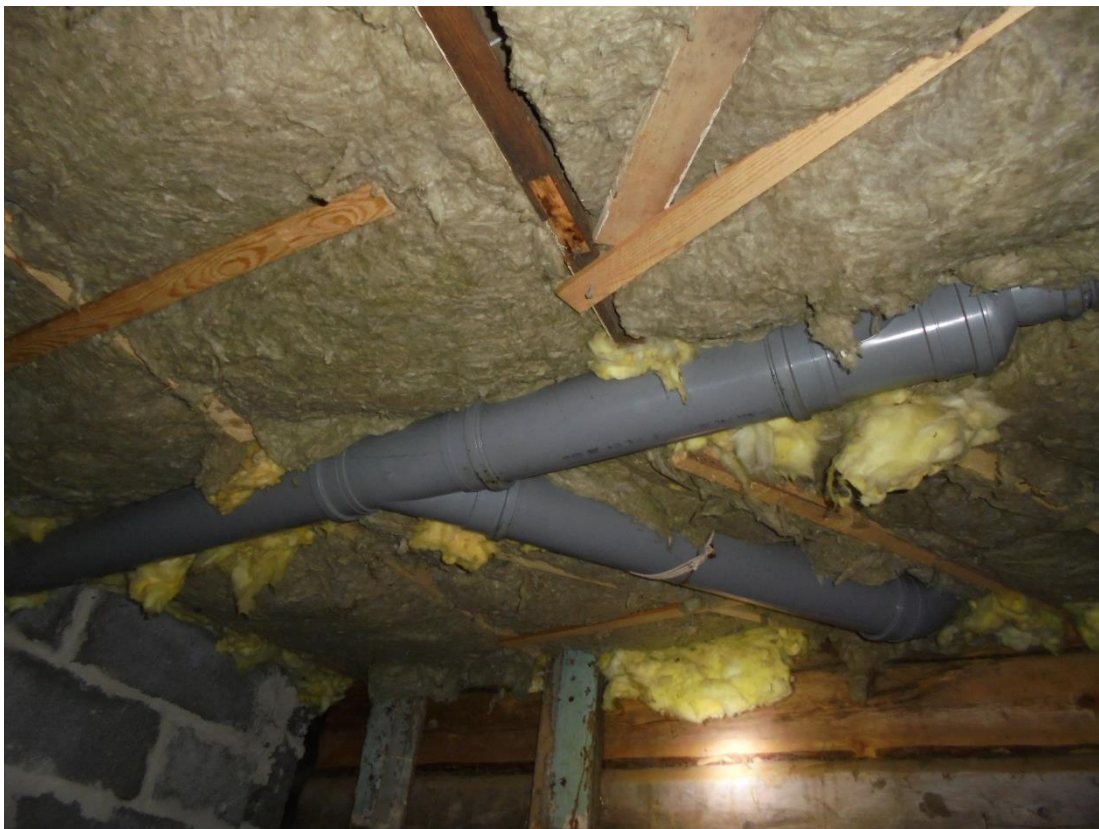
Kuva 32 Mineraalivilla ilman tuulensuojalevyä ei toimi lämmöneristeinä.

mineraalivillaa. Mineraalivillan yhteydessä ei ole tuulensuojalevyä, joten villa ei eristä käytännössä lainkaan (kuva 32). Kuisti on rakennettu vuonna 1997 ja sen alapohjassa on mineraalivillaa sekä tuulensuojalevyä (kuva 33).
