# KUNTOTARKASTUKSESTA

xxx otti allekirjoittaneeseen yhteyttä koskien myynnissä olevan, vuosina 1958-1963 rakennetun, pystyrunkoisen ja purueristeisen rakennuksen kunnon selvittämistä (Kuva 1). Sähköpostikeskustelussa päädyttiin suorittamaan rakennuksesta kuntotarkastus, jonka yhteydessä annettaisiin korjausehdotukset. Kuntotarkastuksen yhteydessä xxx ja xxx kertoivat tietonsa rakennuksen historiasta ja aiemmista kunnostustöistä.

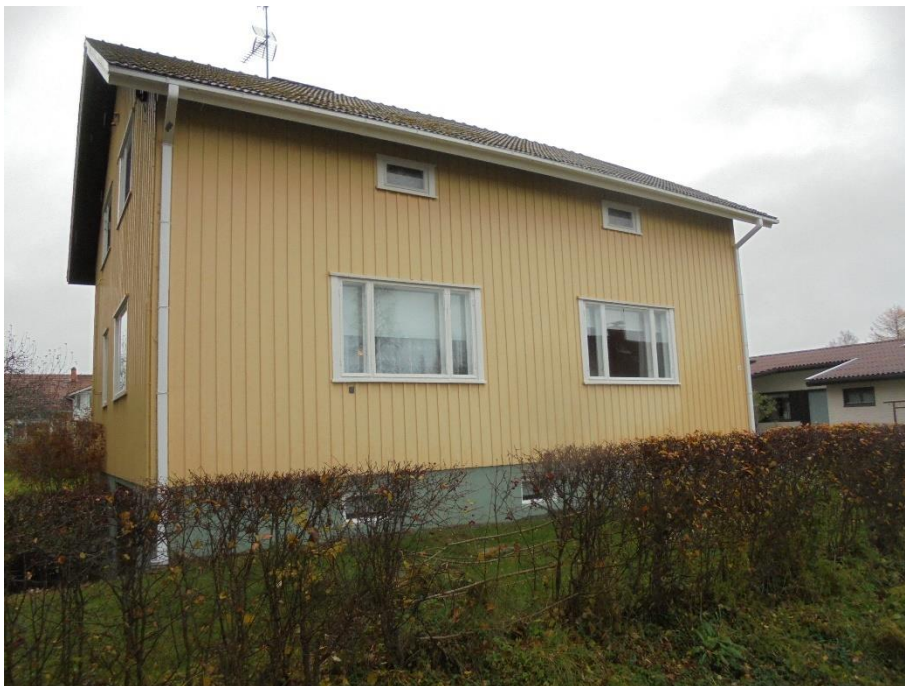
Kuva 1 Kohteena oli vuosien 1958 ja 1963 välillä rakennettu RM-talo Tampereella. Rakenteiltaan ja materiaaleiltaan rakennus on 1950-luvulle tyypillinen rakennus.

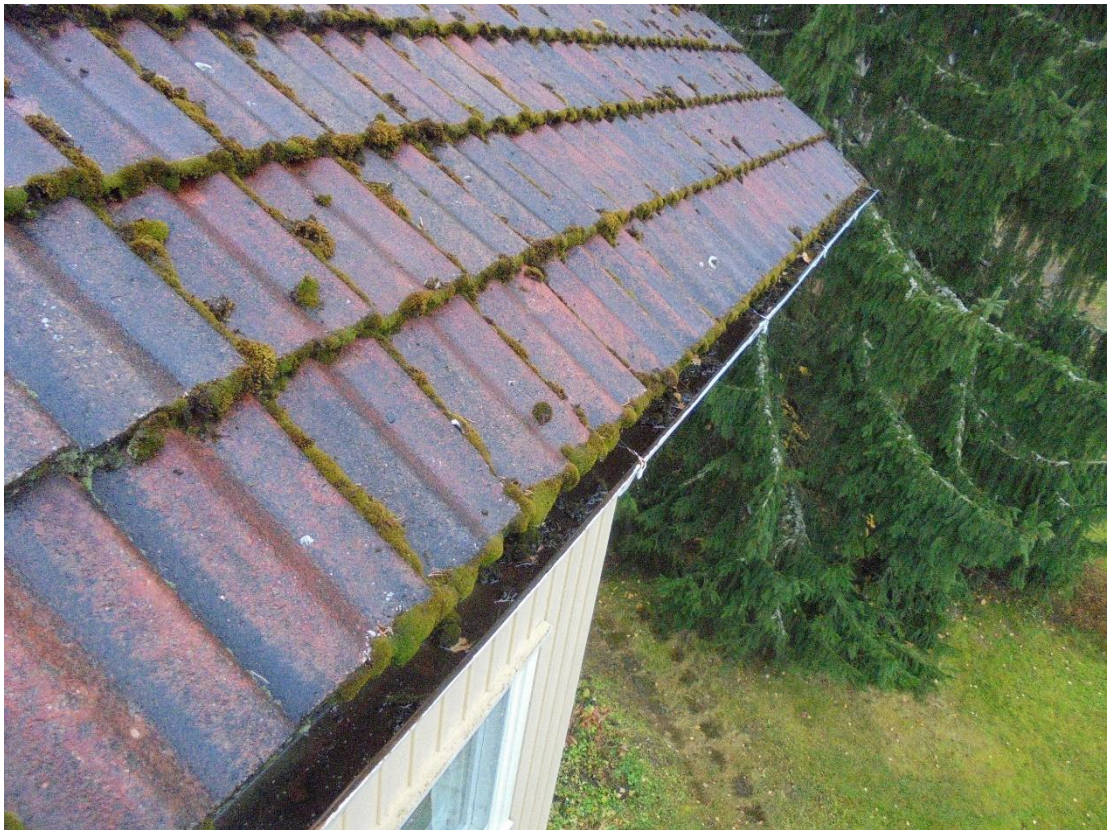
**Salaojat, rännit sekä sadevesiviemärit.** Rakennuksessa on alkuperäiset kantikkaat vesikourut ja syöksytorvet (kuva 7). Syöksytorvia on neljä kappaletta. Silmämääräisesti

Kuva 7 Sadevesikourut ovat täynnä sammalta, maatuvia lehtiä sekä havunneulasia. Kourut on tyhjennettävä roskista vähintään kahdesti vuodessa.

**Ehdotetut toimenpiteet:** Sadevesikourut tyhjennetään roskista eli havunneulasista, sammaleista ja lehdistä, sillä edellä mainitut tukkivat kourut ja korujen tukkeutuminen aiheuttaa niiden tulvimista reunojen yli. Tällöin kouruista tulviva vesi saattaa roiskua maasta seinää päin aiheuttaen pitkäkestoissa rasituksessa lahovaurion puurakenteisiin. Lisäksi maahan putoava vesi kastelee maaperää ja kellaria. Mikäli sadevesikourut kallistavat väärin ja eivät ohjaa vettä syöksytorville, niin kourujen asentoa muutetaan ja jos vesikourut keräävät isoja jääpatoja kevättalvella, niin ne varustetaan sähköisillä sulanapitokaapeleilla. Tämä on epätodennäköistä, sillä jos sadevesikourut ovat pysyneet suorina ja ehjinä tähän asti, niin ne kallistavat oikein ja eivät kerää isoja jääpatoja. Katolta kulkeutuvat sadevedet ohjataan jatkossakin pois rakennuksen välittömästä läheisyydestä. Rakennuksen ulkoseinien välittömään läheisyyteen ei istuteta uutta kasvillisuutta ja nykyinen kasvillisuus poistetaan, sillä liian lähellä oleva kasvillisuus haittaa perusmuurien kuivumista.

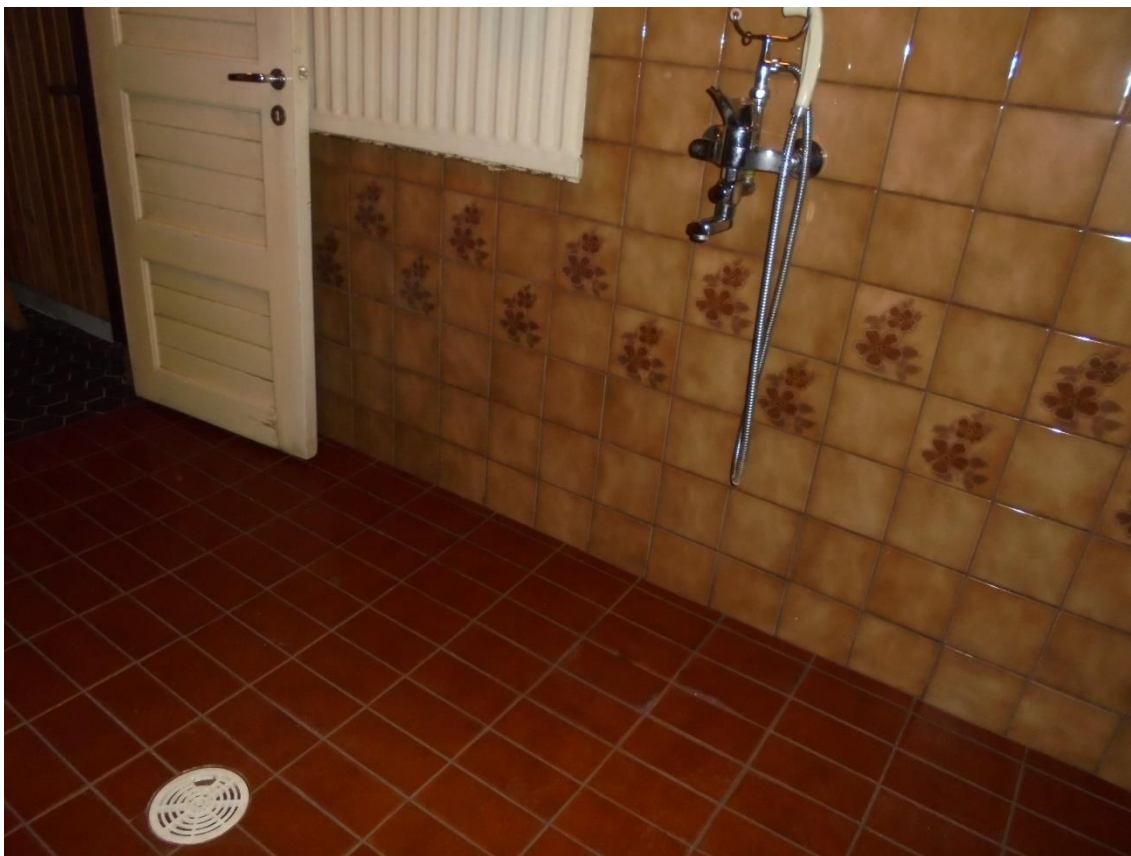
Kellarin kylpyhuone ja sauna on kunnostettu 1980-luvulla. Myös kellarin kylpyhuoneen lattiakaivossa on korokerengas, joka viittaa siihen, että nykyinen betonilattia on valettu alkuperäisen lattian päälle. Kylpyhuoneen pinnat ovat siistit ja ehjät. Laatoituksissa ei ollut havaittavissa kopoutumista ja lattian kallistukset viettävät kohti lattiakaivoa. Myöskään tämän kylpyhuoneen rakenteissa ei ole vesieristystä, mutta koska pohjarakenteet ovat betonia, niin ne ovat määrätyllä tavalla kosteudelle tunnottomia.

Kuva 46 Kylpyhuoneen pinnat ovat siistejä ja ehjiä. Merkkejä kosteusvaurioista ei ollut havaittavissa, vaikka rakenteissa kosteutta onkin.

Tämäkin kylpyhuone on käyttökelpoinen, mutta sen uusimiseen on varauduttava (kuva 46). Kunnostustöitä ei kannata tehdä pintaremontoimalla, vaan kunnostamisen on tehtävä pintoja syvemmältä.

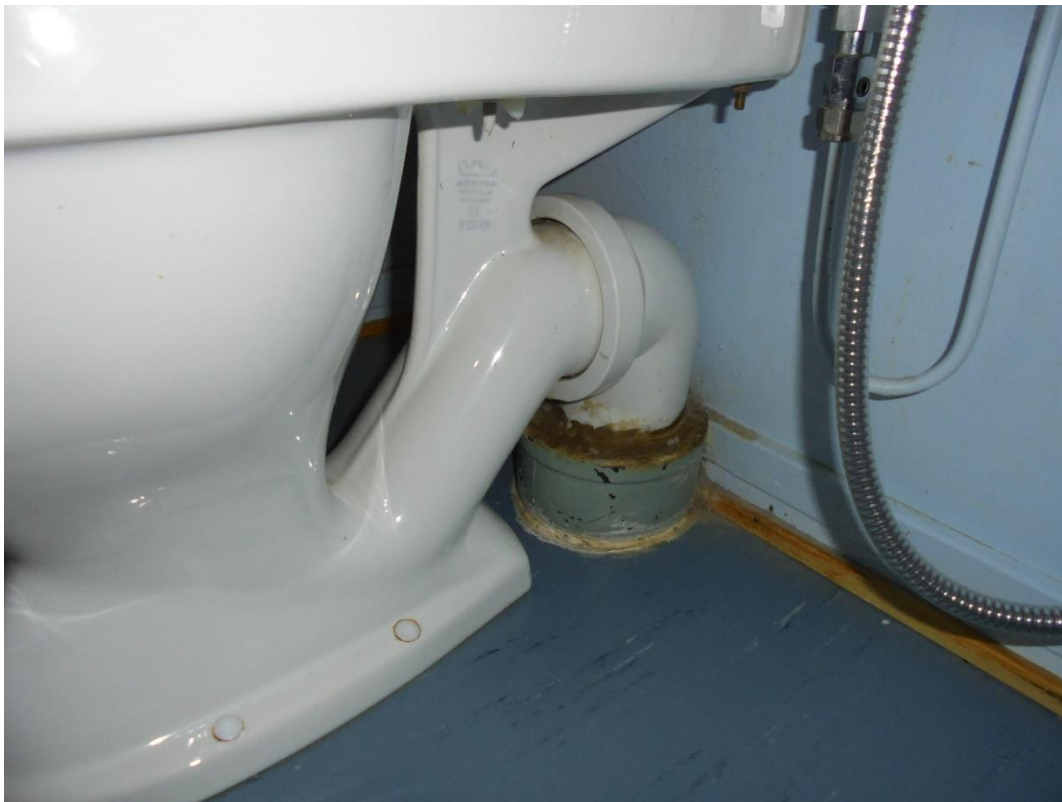
**Vesi- ja viemäriputket.** Rakennus kuuluu kunnalliseen vesi- ja viemäriverkkoon. Rakennuksen ulkopuoliset veden ja viemärin runkoputket on uusittu. Tosin viemäriputkien uusimisesta ei saatu aivan täyttä varmuutta. Rakennuksen sisäpuolella viemärit sekä vesiputket ovat alkuperäisiä ja niiden tekninen käyttöikä on täyttynyt (kuva 49). Etenkin valurautaisten viemäreiden vaihtamiseen on varauduttava.

Kuva 49 Vanhetessaan valurautaputket tukkeutuvat, haurastuvat tai kuluvat puhki.

Sukittaminen on vain harvoin hyvä ja kustannustehokas vaihtoehto omakotitaloissa. Vessan, kylpyhuoneiden ja keittiön kunnostamisen yhteydessä uusitaan myös vesiputket.
