KUNTOARVIOESIMERKKI TAMPEREELTA

KUNTOARVIO

JA KORJausehdotukset

16.10.2014

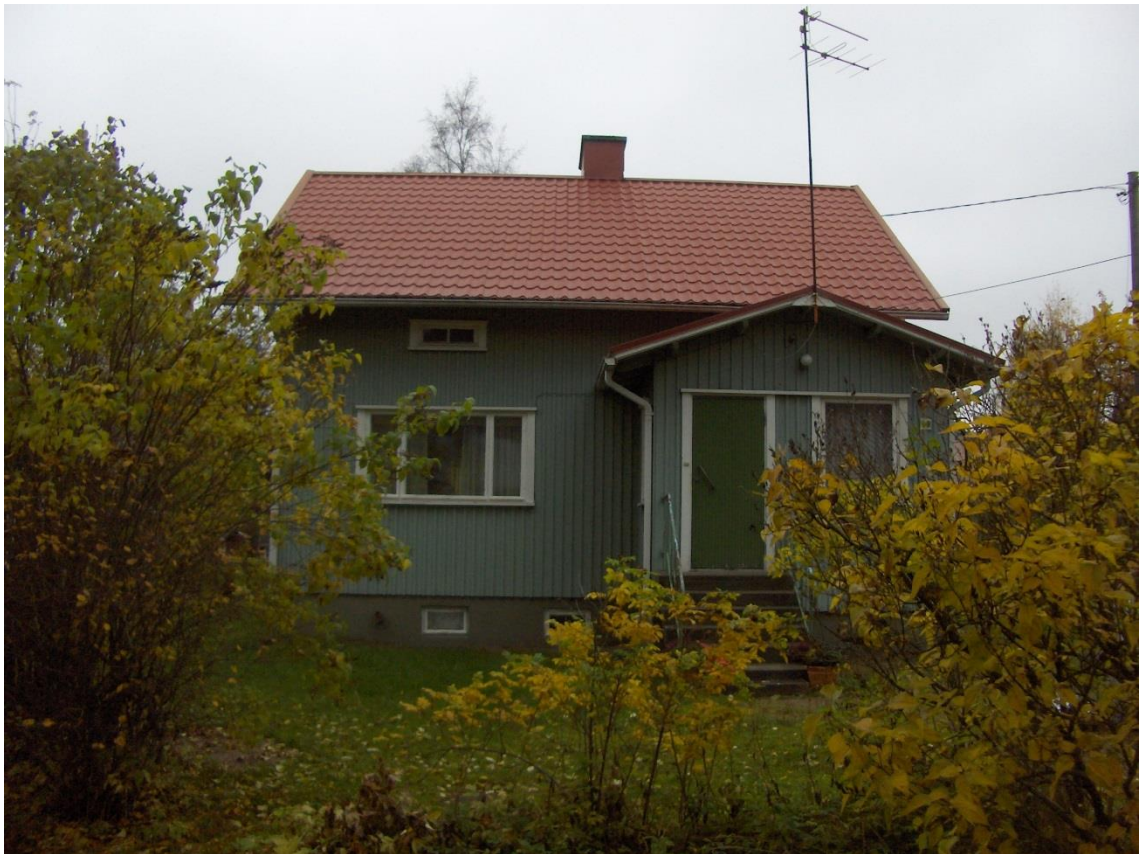
Maanpinnan kallistukset. Rakennuksen pihapiiri on tasaista maastoa. Maanpinnan korkeuseroista johtuvia kallistuksia on vain vähän, mutta ne ovat pääsääntöisesti oikean suuntaisia eli kallistavat rakennuksesta poispäin. Etupihan eli xxxkadun puoleisen julkisivun sekä pohjoisen puoleisen päädyn osalta kallistuksia ei juurikaan ole (kuvat 2 ja 3). Takapihalla sekä rakennuksen etelän puoleisen päädyn maanpinnan kallistukset ovat oikeaan suuntaan eli kallistavat rakennuksesta poispäin (kuvat 4 ja 5).

Kuva 2 Etupiha eli idän puoleinen julkisivu on tasaista maastoa.

kellaritilat, jotka ovat ympäröivää maanpintaa alempana. Puutteet kallistuksissa voidaan korjata salaojittamalla rakennuksen ympäristö sekä muokkaamalla kallistusten suuntaa.

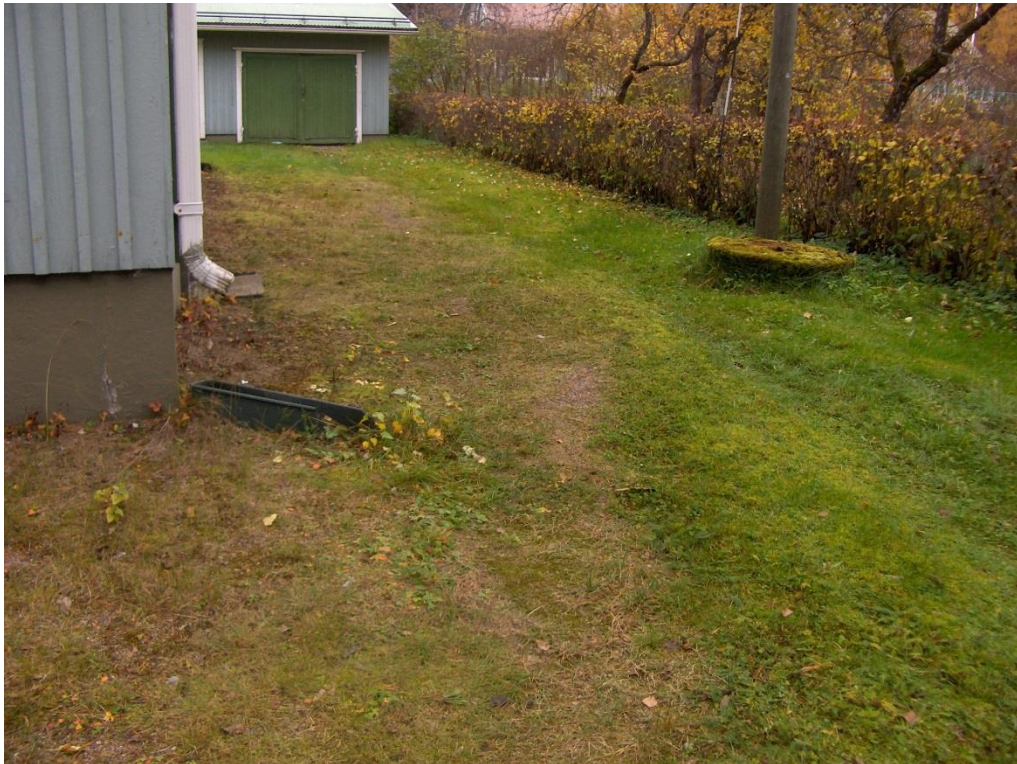
Kuva 3 Pohjoispäädystä maanpinta on tasainen.

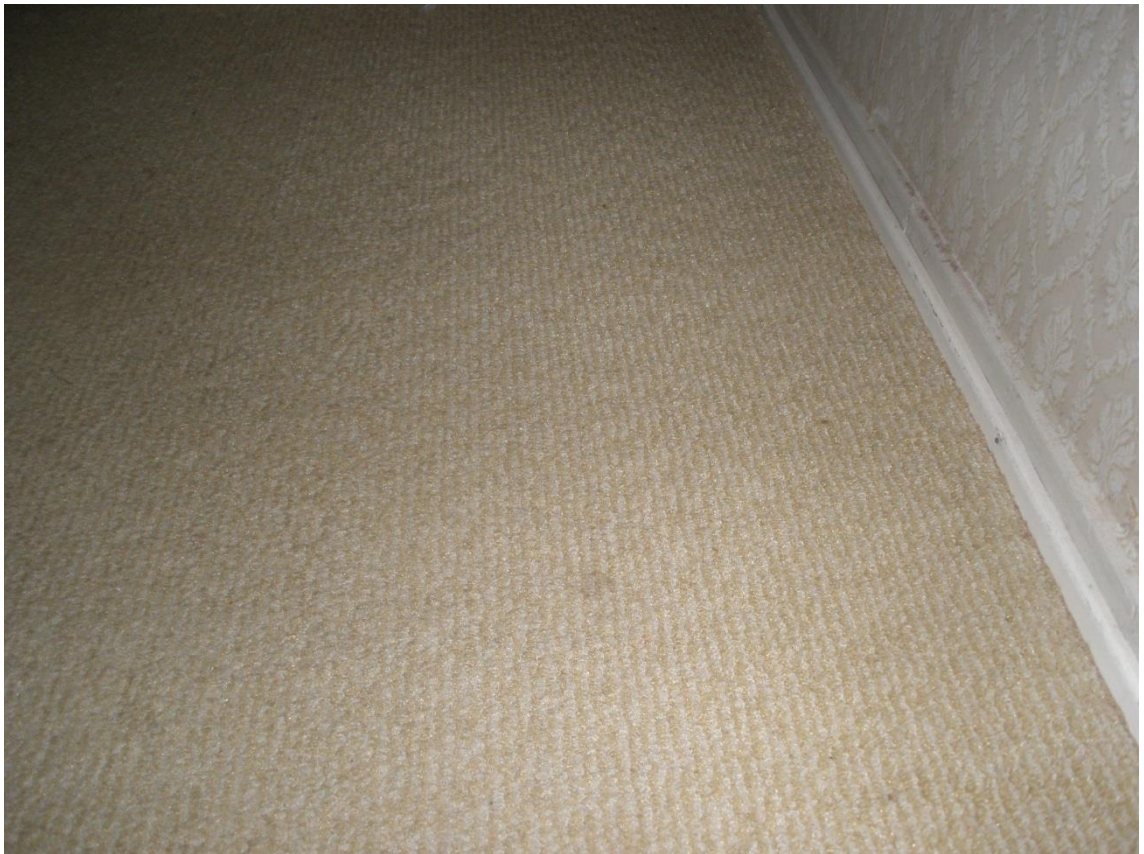
Tämän kuntoarvion yhteydessä ei avattu lattioita rakenteiden ja niiden kunnan tarkempaa selvitystä varten. Lämmöneristeenä asuinkerroksen lattiassa on todennäköisesti sahanpurua. Asuinkerroksen lattiat ovat erilaisia mattoja, kuten kokolattia- tai muovimattoa (kuva 19). Uudempien mattojen alta löytyvät alkuperäiset matot. Todennäköisesti rakennuksessa ei ole pontattuja lautalattioita alimmaisena, vaan matot ovat olleet alkuperäisratkaisu. Tällöin alimpana on raakalaudoitus ja sen päällä 3mm kovalevy. Muovimattojen ongelma on tiiveys, jolloin kellarin kosteus ei pääse kuivumaan alapohjan läpi huonetiloihin.

Kuva 19 Alakerran makuuhuoneen kokolattiamattoa.

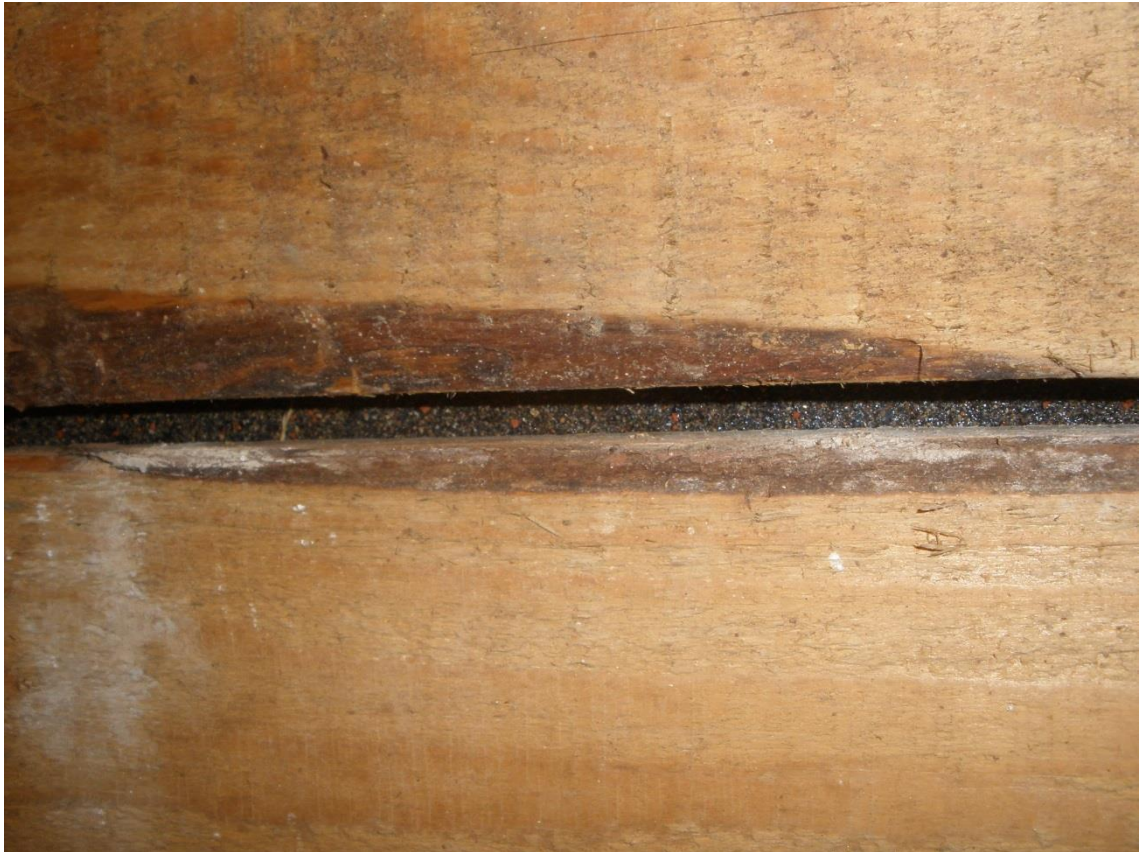
Vesikate on tiilijäljitelmä teräsprofiilikate, joka on vaihdettu noin kymmenen vuotta sitten. Aiemmasta katemateriaalista ei ole tietoa. Pellin alapuolisesta rakenteesta ei myöskään ole tarkkaa tietoa. Rakennuksessa on vesikaton alla alkuperäinen ponttaamaton umpilaudoitus, jonka päällä on huopakatto (kuva 26). Huopa on voinut aluskate tai varsinainen vesikate. Vesikatto on hyvässä kunnossa, joskin sen pinta on haalistunut. Muovipäällysteisen profiilipellin voi maalata, kunhan se ei ole alkanut kesimään. Muovipinnoitteen kesiminen on kosmeettinen haitta eli vaikka pinnoite irtoaisikin, niin pellillä on teknistä käyttöikää jäljellä useampi vuosikymmen.

Kuva 26 Huopakatto on nähtävissä lautojen raoista.

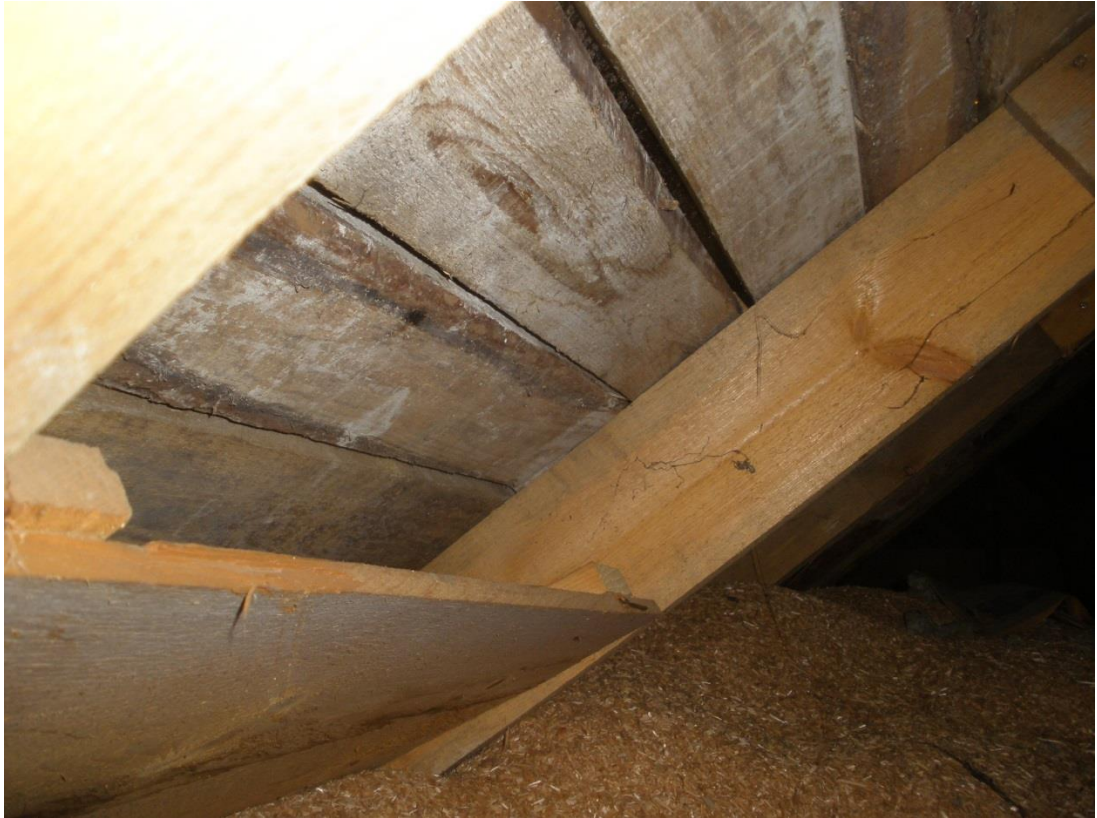
Yläpohjan lämmöneristeenä on käytetty sahanpurua, jota on noin 20cm kerros. Lämpötalouden kannalta yläpohjaa kannattaisi lisälämmöneristää lisäämällä sahanpurun päälle vielä n. 20cm puhallusselluvillaa. Tämä kyseinen yläpohja on kiitollinen lisälämmöneristettävä, sillä vinolappeiden tuuletuksen muodostava laudoitus jatkuu ylipitkänä yläkolmiossa muodostaen tuulenohjurit, joten lämmöneriste on helppo levittää lappeita vasten pelkäämättä, että tuuletusraot tukittaisiin (kuva 27).

Kuva 27 Tuuletusraon muodostavat laudat toimivat tuulenohjureina.

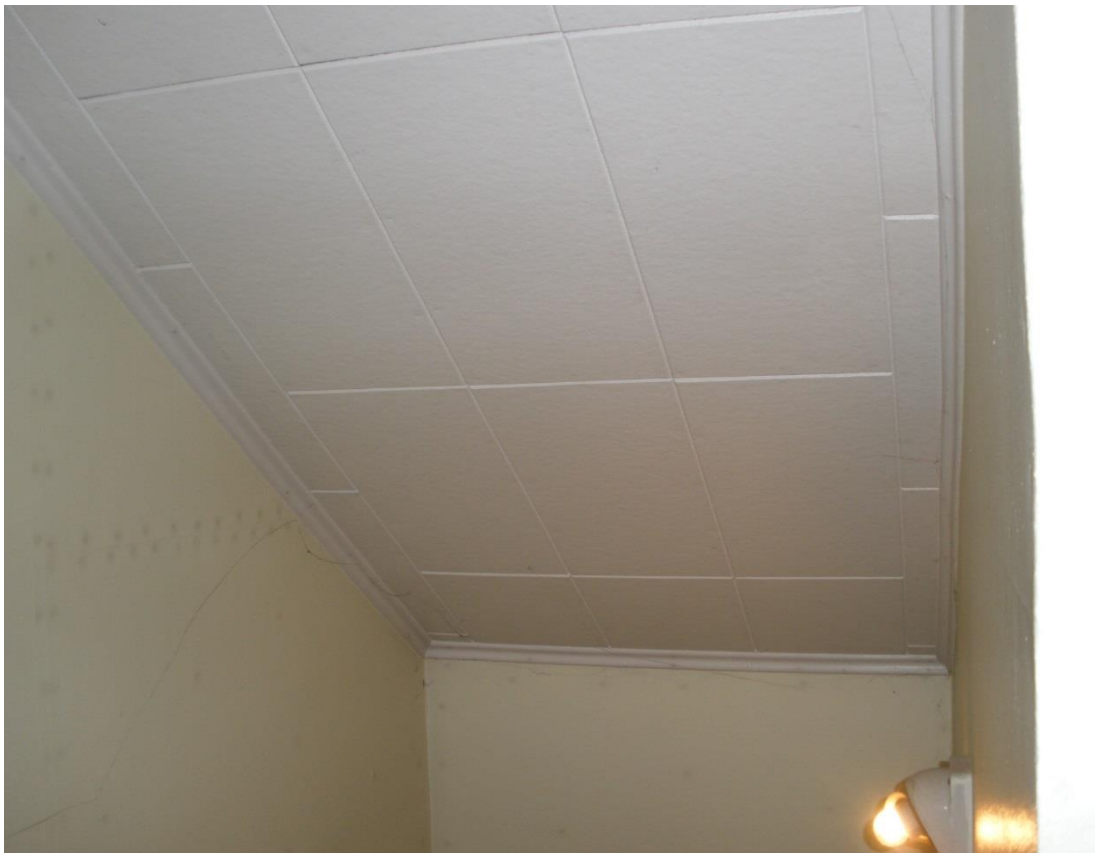
Asuinkerrosten välissä olevat rappuset ovat avointa tilaa eli rappusten ylä- tai alapäässä ei ole suljettavia ovia. Rappusten yhteydessä on eristetty vinosuuntainen kattolape (kuva 28). Tämä kohta on talvisin todennäköisesti sula, kun muualla vesikatolla on lunta. Tämä on normaalia, sillä lämmin ilma nousee avoimia rappusia pitkin yläkertaan ja kulkee vinokaton pintaa pitkin, jossa on alkuperäinen sahanpurulämmöneristys (kuva 29). Rakenteen läpi karkaa lämpöä, joka sulattaa katolla olevaa lunta sekä jäätä, jotka jäätyvät räystäälle jääpuikoiksi.

Kuva 28 Portaikon vinokatto.

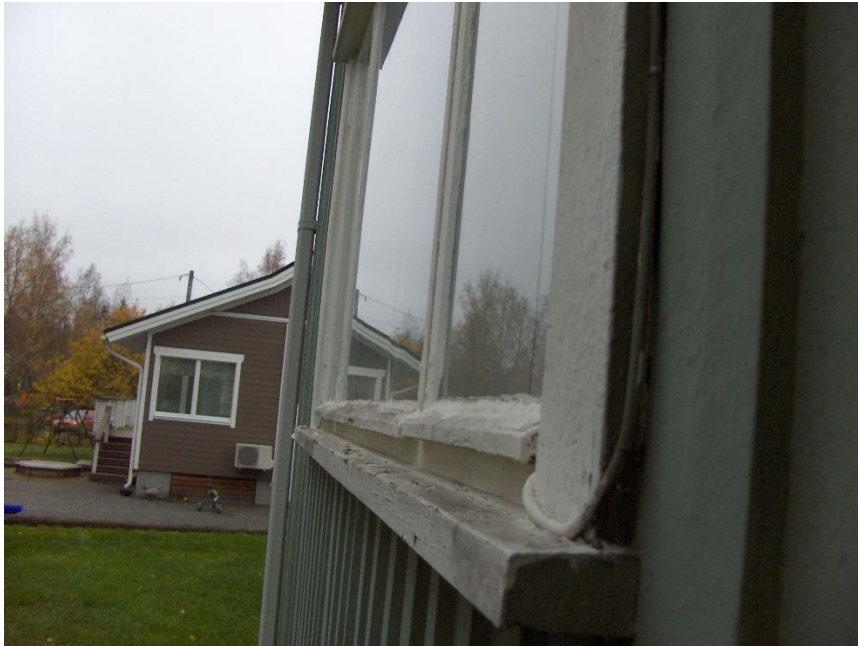
Rakennuksessa on alkuperäiset ikkunat (kuva 30). Niiden kuntoa ei selvitetty yksityiskohtaisesti, vaan ainoastaan pintapuolisella tarkastelulla. Ikkunat ovat hyväkuntoiset ja kunnostettavissa. Niiden alareunassa ei ole vesipellitystä, vaan pitkä puinen tippanokka (kuva 31). Tippanokat olivat ehjiä ja niiden liittymä karmin alareunaan oli tiivis, joten todennäköisesti ulkovuorauksen ja rungon väliin ei ole kulkeutunut kosteutta.

Kuva 31 Ikkunoiden alla on puinen tippanokka/vesilauta.

Ehdotetut toimenpiteet. Sisäpuitteiden tiivisteet tarkastetaan. Mikäli puitteen ja karmin väliin ei mahdu laadukas P-profiilitiiviste, niin sisäpuite voidaan tiivistää talveksi ikkunaliimapaperilla. Ikkunat kunnostetaan perinteisin menetelmin. Maalit sekä kitit poistetaan mekaanisesti kaapien ja lasiruudut irrotetaan. Ikkunat pohjamaalataan ja kyntteet käsitellään sellakalla, jotta ikkunakitin öljy ei imeydy kitistä puuhun. Metalliosien, kuten kulmarautojen, helojen ja saranoiden, ruosteet poistetaan ja ne maalataan ruosteenestomaalilla. Kyntteisiin asennetaan aluskitti, jonka päälle lasiruutu painetaan. Tämän jälkeen lasiruudun kiinnitys varmistetaan lasituslangalla, jotka lyödään pienellä vasaralla paikoilleen. Vasaralla ei saa naarmuttaa lasin pintaa. Varsinainen ikkunakitti, joka on vernissaa ja liitua, asennetaan ja sen annetaan kuivua muutama päivä ennen maalaamista. Pintamaalaus suoritetaan pellavaöljymaalilla 2-3 kertaa.

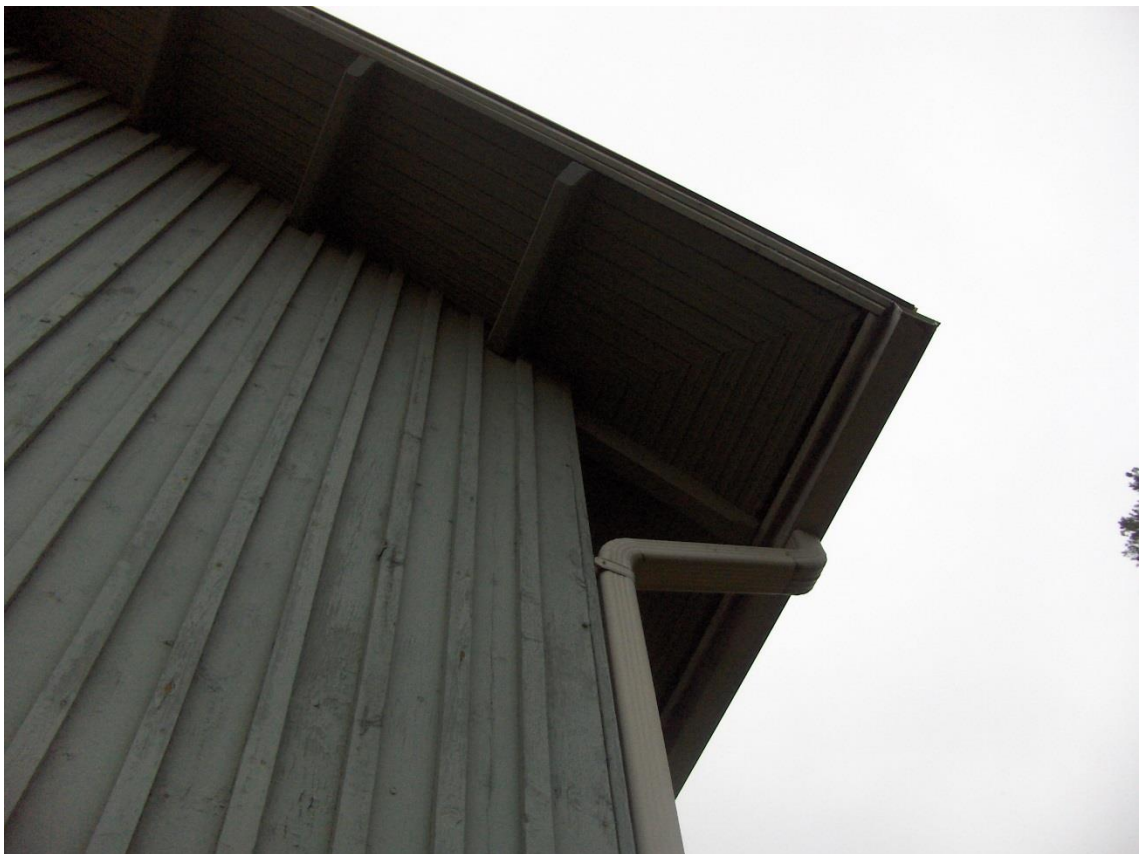
Kuva 33 Räystäään alusrakenteessa on kaunista 1950-luvun arkkitehtuuria.

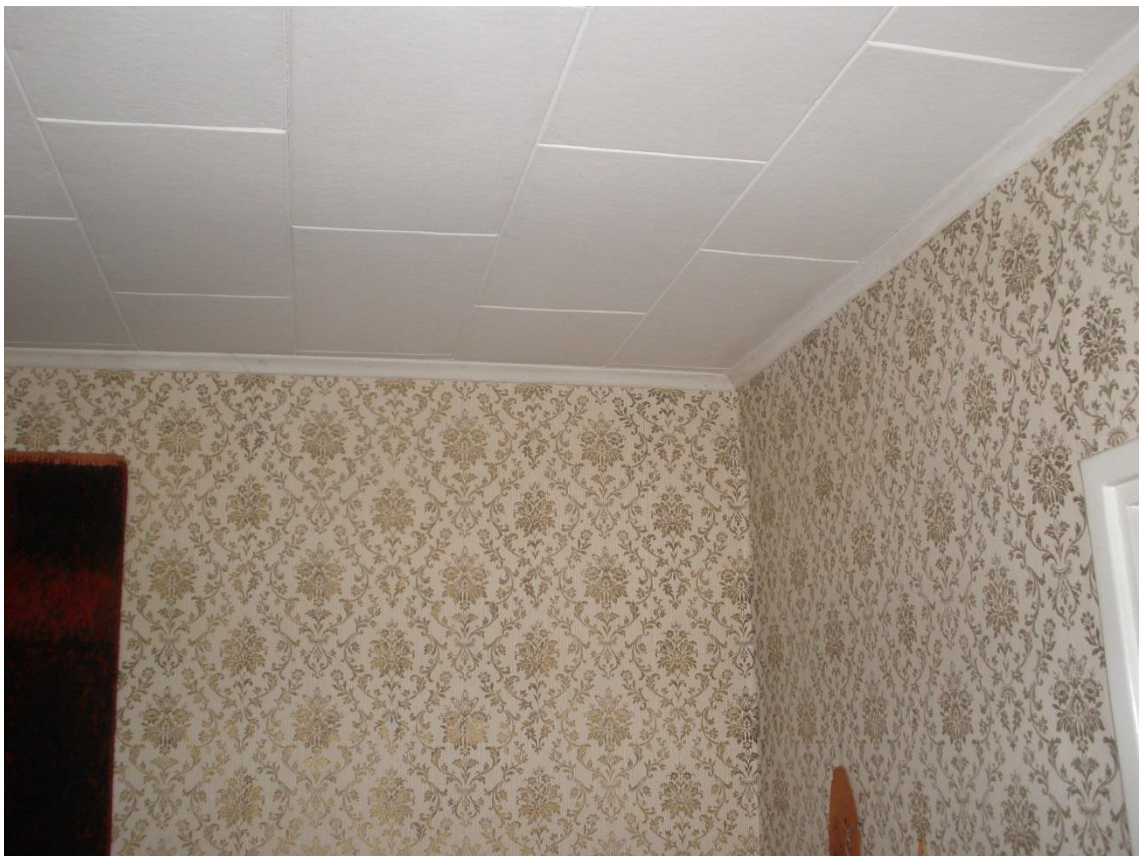
Rakennuksen sisäseinät on verhoiltu huokoisella puukuitulevyllä ja tapetoitu (kuva 38). Lattioissa on lisätty uusia kerrostumia alkuperäisten päälle. Alakerran eteisessä sekä keittiössä on muovimatto, jonka alta todennäköisesti löytyy alkuperäiset linoleum- tai krakulamatot. Olo- ja makuuhuoneessa on kokolattiamatot. Tiivispintaiset matot ehkäisevät kellarin kosteuksien kuivumisen ylöspäin. Yläkerran huonetiloissa on lattiassa muovimattoa, jonka alla on krakulamattoa tai linoleumia. Sisäkatot ovat pääsääntöisesti alkuperäisiä maalattuja Haltekskattoja. Alakerrassa on katossa osittain avosauma lastulevyä, jonka yläpuolella on alkuperäinen siskon- eli karossipaneeli (kuva 39).

Kuva 38 Alakerran olohuoneen pintamateriaaleja.

Ehdotetut toimenpiteet: Lattioiden muovi- ja kokolattiamatot poistetaan. Vessan lattiarakenteet puretaan ja rakenteiden kunto tarkastetaan. Mahdolliset lahovauriot korjataan. Avosaumalastulevyt poistetaan ja alkuperäiset paneelikatot otetaan esiin.

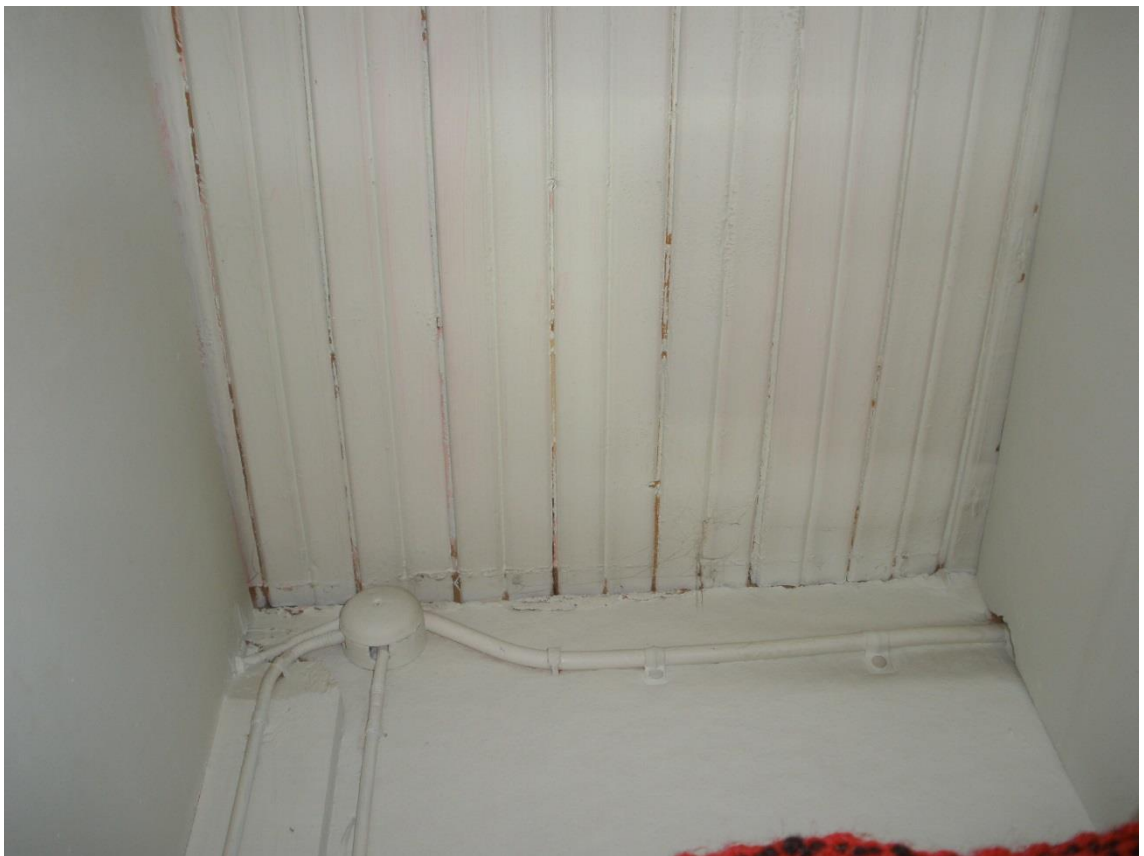
Kuva 39 Kiintokomeroitten katoista näkee, että onko uudempien kerrostumien alla alkuperäiset jäljellä. Kuvassa alakerran makuuhuoneen karossi- eli siskonpaneeli.

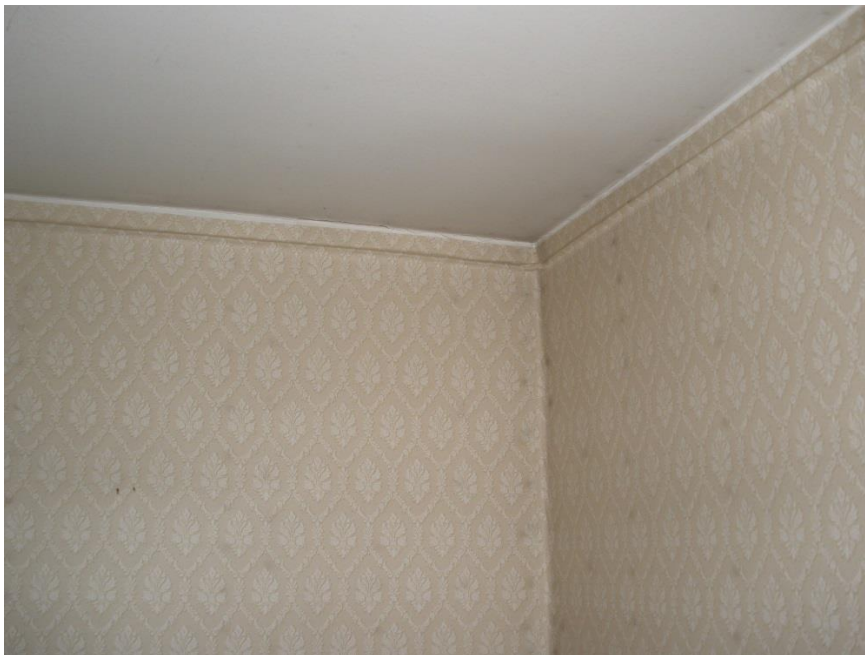
Kuva 40 Alakerran makuuhuoneen sisäpintoja.

Halutessaan seinien levytykset voi uusia asentamalla alkuperäisten levyjen päälle uuden huokoisen puukuitulevyn. Huokoiset puukuitulevyt esiliisteröidään kahteen kertaan, jonka jälkeen ne tapetoidaan pinkopahvilla. Pinkopahvia ei pingoiteta, vaan se asennetaan kuten tapetti. Pinkopahvi toimii alustapettina tasoittaen huokoisen puukuitulevyn pintastruktuuria. Se myös tasoittaa naulankannat sekä levysaumot, jolloin ei tarvitse suorittaa erillisiä kittauksia. Esiliisteröinnillä varmistetaan se, että varsinaisen pinkopahvin liisterit eivät imeydy liian nopeasti huokoiseen puukuitulevyyn, jolloin pinkopahvin kiinnitys jää vaillinaiseksi ja se saattaa jopa tippua alas. Lopuksi pinkopahvit tapetoidaan paperitapetilla. Uudelleen tapetoimisen voi halutessaan tehdä myös suoraan vanhan tapetin päälle.

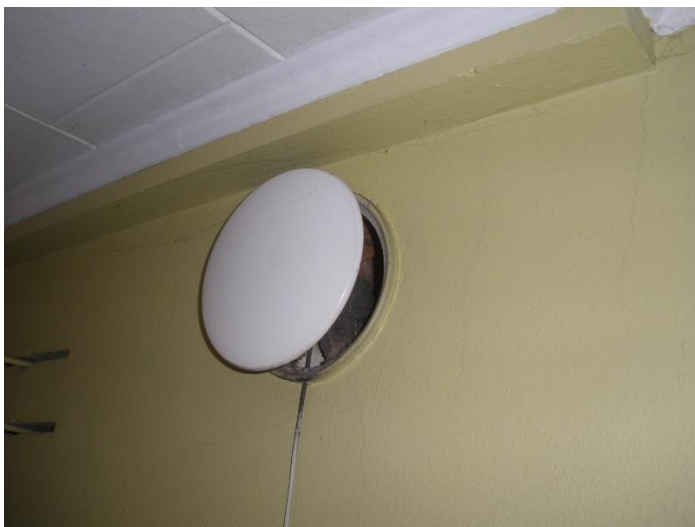
Kuva 42 Yläkerran poistoilma räppänä johtaa savupiipun ilmahormiin.
