TESTAUSRAPORTTI

Koekuormitettiin liikuntaesteisille tarkoitettu tukikaide 4014 TS-09. Kuormitus tapahtui Tampereen ammattikorkeakoulun tuotekehityslaboratoriossa.

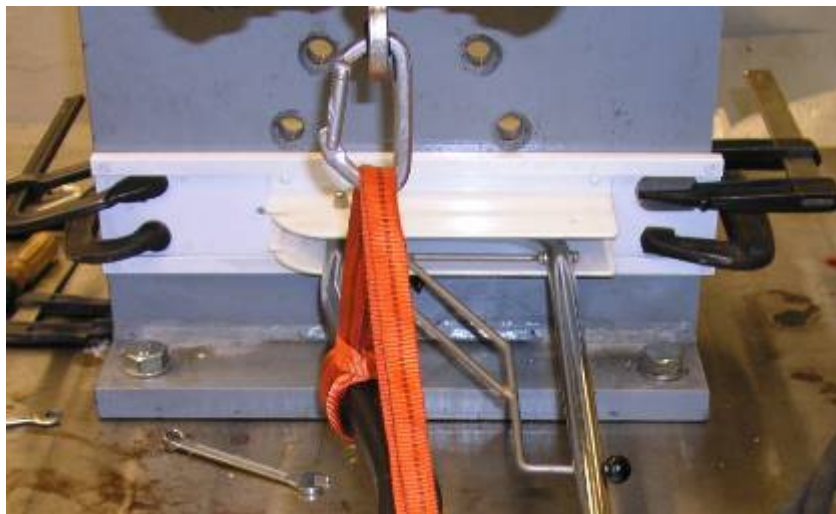
Kuva 1. Koekappaleen kiinnitys kokeessa 1.

Kuormituksessa käytettiin Tampereen ammattikorkeakoulun Matertest FMT-ST/DYN – kuormituslaitteistoa sekä HBM MGCplus –mittavahvistinjärjestelmää. Tukikaidetta kuormitettiin kahdesta suunnasta erillisissä kokeissa. Kokeessa 1 kuormitus tapahtui sivusuunnassa ja kokeessa 2 suoraan ylhäältä. Koekappaleet kiinnitettiin teräspukkiin ruuvipuristimilla (kuvat 1 ja 2). Kokeessa 1 koekappaleita kuormitettiin kuvan 3 mukaisella järjestelyllä ja kokeessa 2 kuvan 4 mukaan.

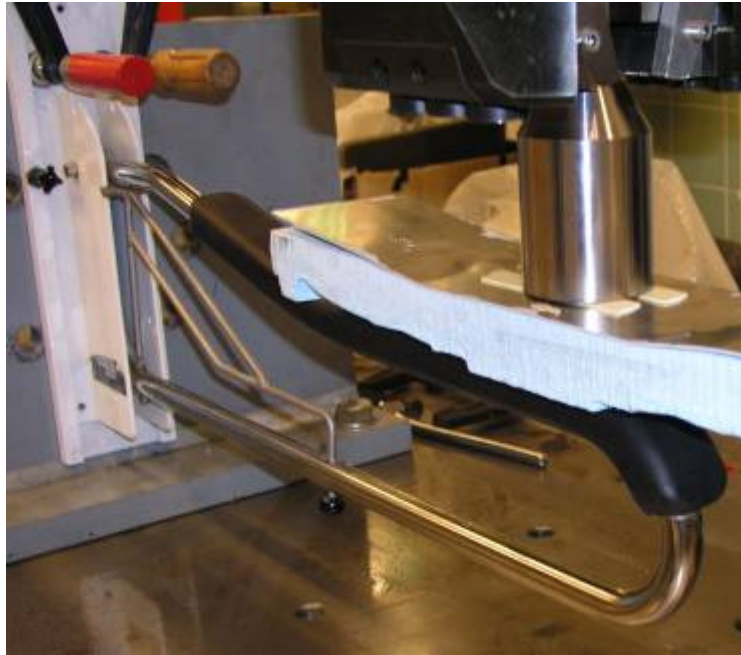
Kuva 4. Kuormitus kokeessa 2

Kuormituskeskipisteen etäisyys ”seinästä” oli 710 mm ja kuormitus tapahtui lisäämällä tasaisesti kuormituskoneen männän siirtymää. Kokeen aikana tallennettiin mitattu kuormitusvoima.

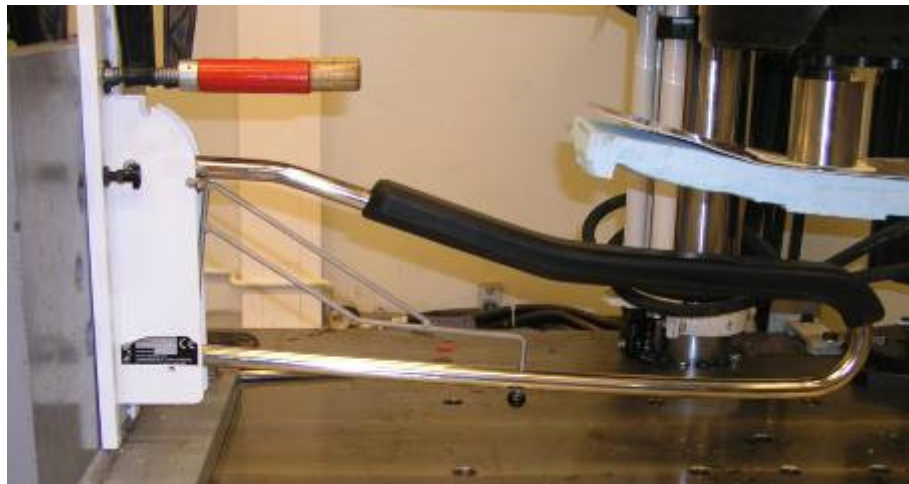
Kuva 5. Muodonmuutos kokeen 2 jälkeen

Koekuormitus pysäytettiin 2,2 kN kohdalle kuormituslaitteiston iskunpituuden loputtua. Varsinaisia murtumia tai äkillistä pettämistä ei koekappaleessa havaittu.
