# Sedimenttitutkimukset

FT Arto Itkonen, FCG Planeko Oy

# Sedimentin pilaantumisongelma Suomessa

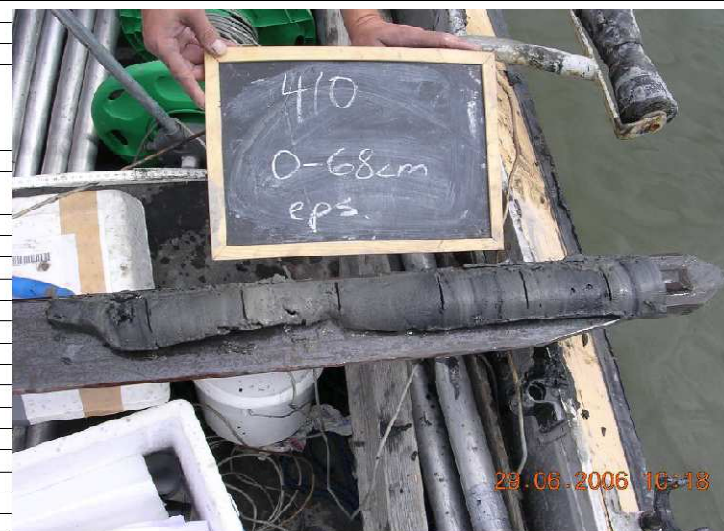
# Esimerkki sedimenttitutkimuslomakkeesta

## SEDIMENTTITUTKIMUS

| Proj. nimi: | Hki KV Jätkäsaari Saukonpaasi suunn. ja tutk. |

| Näyte | syvyys cm | sed. tyyppi | pohja-tyyppi | vesip. %FS | hehk. %DW | Ruoppausmassojen laatuksiteeritasojen ylitykset (taso) |
| 410 | 0-20 | Salj, Si | transportaatio | 31 | 13,3 | TBT (1), PAH (2), PCB (1), Hg (1) |

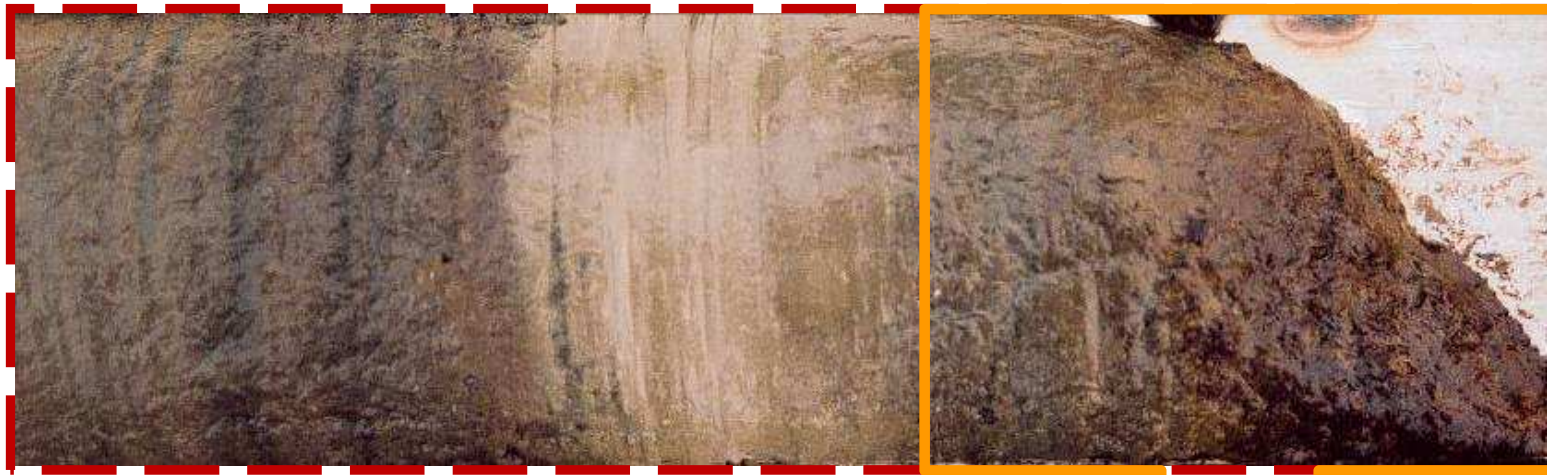
# Geokemiallisesti aktiivinen pintakerros

- Vaihtaa aineita vesimassan kanssa
- Haitta-ainepitoisuudet yleensä suurimmillaan täällä
- Vaikea tulkita sedimentin geokemiallisessa profiilissa
- Tämän alapuolella sedimentti 'historiallista' (ei koske satamasedimenttejä)
- Aineet liikkuvat sedimentissä yleensä vain ylöspäin
