# Pima-kohteita osana maankäytön suunnittelua Tampereella 1991-2013

projektiarkkitehti Jouko Seppänen, MUTKU-päivät-2013, Vapriikki , torstai 21.3.2013

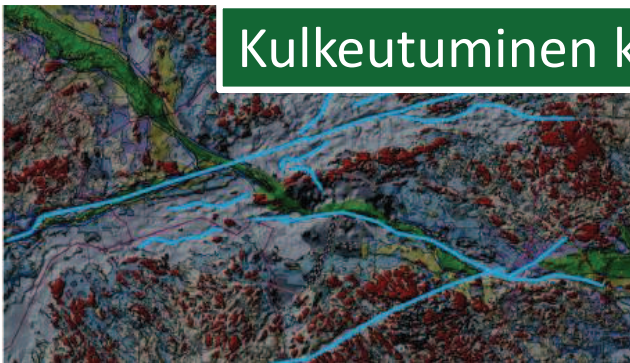
Kallioperän ruhjeet voivat olla pohjavesisäiliöitä, joiden kautta epäpuhtauksia voi kulkeutua

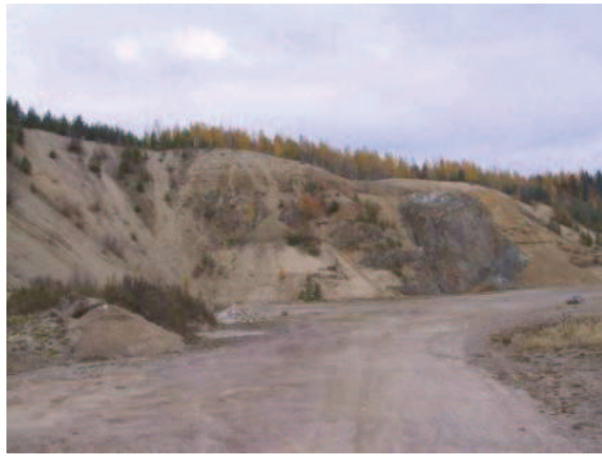
On esitetty epäily onko kohdasta A (entinen Abloy) kulkeutunut pohjaveteen metallisorvaukseen liittyneitä aineita kohtaan MLPVO (Mustalammin pohjavedenottamolle)

X (SAKO:n entinen kivääritehdas)

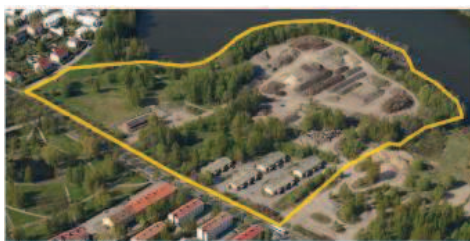
**E/V-1** ERITYISALUE, JOKA ALUEELLA SIJAITSEVAN KAATOPAIKAN KUNNOSTUKSEN JÄLKEEN ASEMAKAAVOITETAAN VIRKISTYSALUEEKSI.

Alueen käyttö virkistysalueena ei saa aiheuttaa terveyshaittaa. Käyttötarkoituksen muuttaminen tulee perustua alueellisen elinkeino-, liikenne- ja ympäristökeskuksen hyväksymiin suunnitelmiin.

Merkinnällä on osoitettu Nekalan vanhan kaatopaikan alue Nekalantien ja Iidesjärven välissä.

**Suositukset:** Alueelle on tehty kaatopaikan kunnostuksen yleissuunnitelma (Ramboll Finland Oy 2012). Sen mukaan kaatopaikka kunnostetaan eristämällä. Järven puolelta jäte eristetään stahilomalla ja jätetäytön päälle tulee tiivis puhdas vähintään metrin vahvuinen täyttömaakerros. Näiden kunnostustoimenpiteiden jälkeen alueen käyttämisellä virkistykseen ei ole estettä. Alueelle jäävät haitta-aineet ja jätetäyttö aiheuttavat kuitenkin alueella käyttörajoitteita. Kaatopaikka-alueelle ei saa sijoittaa rakennuksia. Kaatopaikka-alueella ei saa kasvattaa ravintokasveja. Maaperän sisältämät haitta-ainepitoisuudet tulee ottaa huomioon kaikissa kohteissa tulevaisuudessa tehtävissä maankäytöissä.

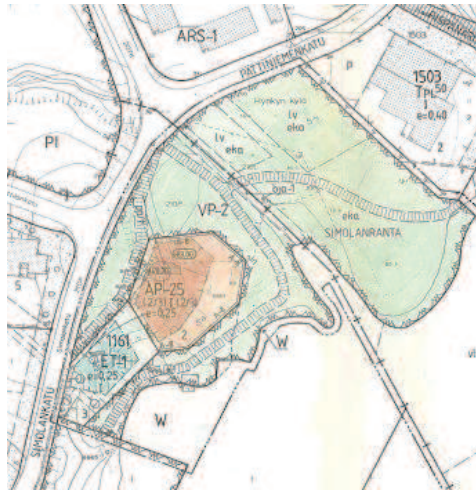
7166 kaavakartta  
ja merkintä

Entinen kaatopaikka-alue. Maan kaivaminen on sallittu vain ympäristölautakunnan luvalla.

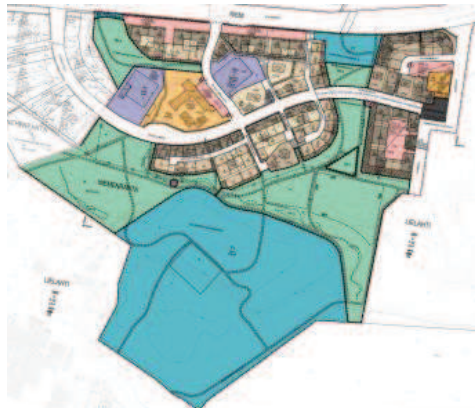
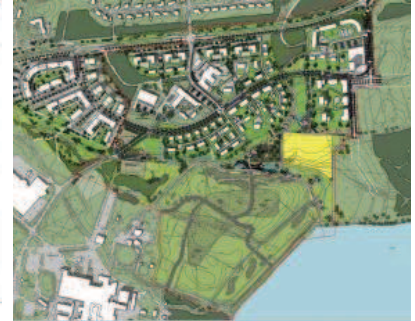
E-v

Erityisalue, jota voidaan käyttää rajoitetusti virkistykseen. Alue on entinen jätteenlajitusalue. Alueen käyttöä koskevat suunnitelmat ja toimenpiteet alueella edellyttävät ympäristöviranomaisen hyväksyntää ennen rakennustöiden tai muiden toimenpiteiden aloittamista.

eka-3

Alue on suljettu kaatopaikka. Alueen maanpinnan mahdollinen painuminen on otettava huomioon alueelle sijoitettavien rakenteiden, kuten valaisimpylväiden perustamisessa. Rakenteiden, kuten valo- ja opastepylväiden perustukset on jätettävä pintakerrokseen. Perustusten pohjapaineen tulee olla alhainen ( $< 50$  kPa). Alueella olevien biosuodattimien ja kivipesien ympäristö tulee istuttaa siten, että alueen virkistyskäyttö ohjautuu riittävän etäälle. Istutukset suunnitellaan tarkemmin puistosuunnitelmassa. Rakennettua maaperän tiivistyskerrosta ei saa lävistää rakenteilla tai istutuksilla. Istutuksissa tulee välttää syväjuurisia lajeja. Kohtiin, joihin sijoitetaan kuluttavia toimintoja kuten liikennettä tai joihin voi kohdistua veden virtausta, pitää rakentaa riittävän paksut, suojaavat kerrokset kuivatuskerroksen yläpuolelle ja tarvittaessa täydennettävä kerroksia, mikäli materiaalia on kulkeutunut muualle.

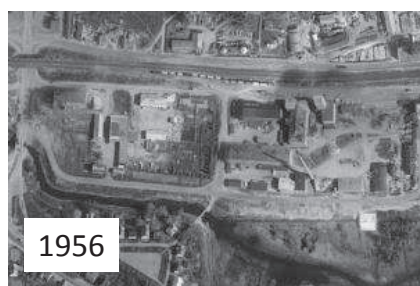
XVIII kaupunginosa

Iidesranta,  
uusi asuntoalue  
teollisuusalueelle,

Soili –projektiin 3  
huoltoasemaa ja  
rautatien polttoaineen  
jakelu.

Saastunein alue uuden  
katuyhteyden alle.

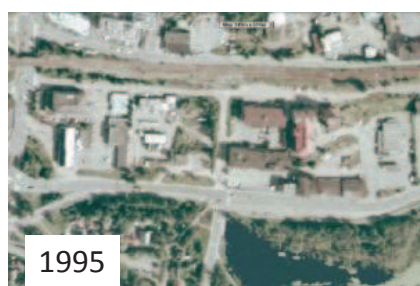
### YLEISMÄÄRÄYKSIÄ:

Ennen alueelle tapahtuvaa rakentamista on huolehdittava siitä, että saastunut maaperä on poistettu ympäristösuojeluviranomais-  
ten hyväksymien käsittelysuunnitelmien mukaisesti.
