TUULILASI

Ruostetta ei ole lyöty

Ruoste oli takavuosina autojen pahin ongelma. Se on nykyisin jäänyt jonkin verran takalalle, mutta ei ole hävinnyt minnekään, vaan jatkaa uusienkin autojen nakertamista.

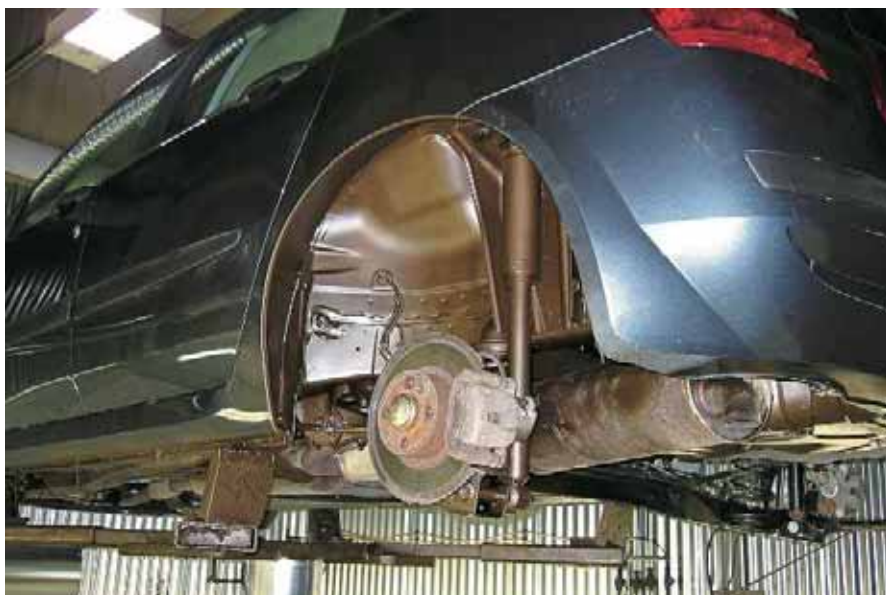
Hyvin suojattuun auton alustaan on ruiskutettu peittävä kerros suoja-ainetta pohjaan ja koteloinetta kaikkiin kotelorakenteisiin. Pyöräaukkoihin kannattaa hankkia muovilokarit, ellei autossa sellaisia jo ole.

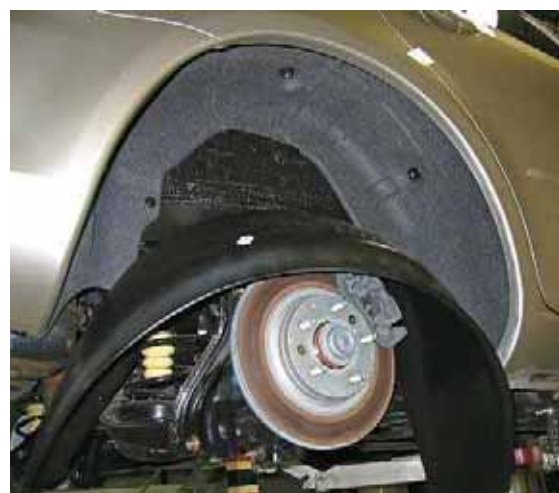
Ford ja sen tekniikkaa käyttävä Mazda käyttävät takapyöräkotelossa huokoista muovimattoa äänieristeenä. Se pysyy kosteana ja muodostaa samalla ruostetta edistävän hauteen. Kotimainen Lokari-sisälokasuoja auttaa pitämään eristeen kuivana ja parantaa myös äänieristystä.

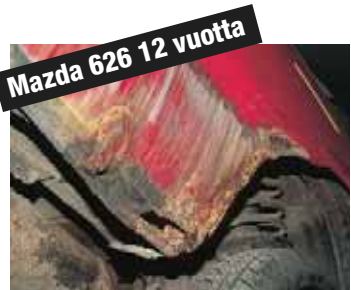
Kun ruoste saa muhia aikansa, pelti murenee pikkuhiljaa pois. Vaurion korjaamiseksi ruostunut pelti pitää leikata pois, ja puhtaaseen pintaan hitsataan kiinni uutta peltiä.

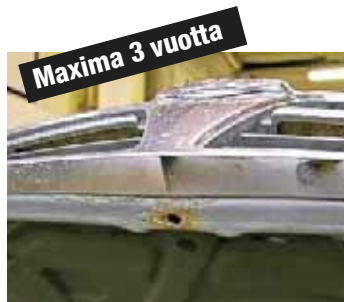
Maxima 3 vuotta
Ruoste etenee ahnaasti pintamaalin alla, jos pohjamaalaus on huonolaatuinen. Kolme vuotta vanhan Nissan Maximan konepellin alareunan maalikerros ei siedä koskettamista.

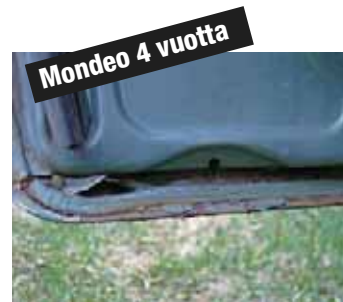
Mondeo 4 vuotta
Neljä vuotta vanhan Mondeon takaoven alareunan maalit kuoriutuvat alla muhivan ruosteeseen takia irti. Ruoste on päässyt liikkeelle huonolaatuisen saumakitin alta.

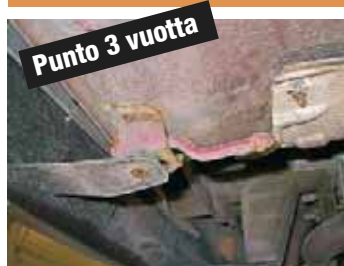
Punto 3 vuotta
Jos alustan suojaus on jätetty pelkän pohjamaalauksen varaan, kuten tässä kolmivuotiaassa Fiat Puntossa, ruoste lähtee liikkeelle saumoista ja pistehitsausliitoksista hyvin nopeasti.

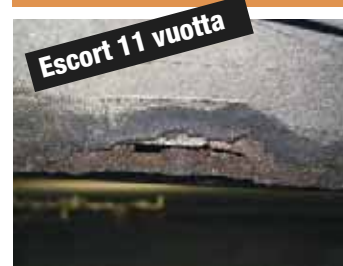
Escort 11 vuotta
Kymppitonni käytetyllä -sarjaamme kuuluneelle 94-malliselle Escortille oli tehty ruosteestokäsittely vasta neljän vuoden käytön jälkeen, ja silloinkin likaisia tai ruostuneita pintoja puhdistamatta. Seurauksena on pieni ruostereikä kummankin kynnyskotelon ja pohjapellin saumassa.

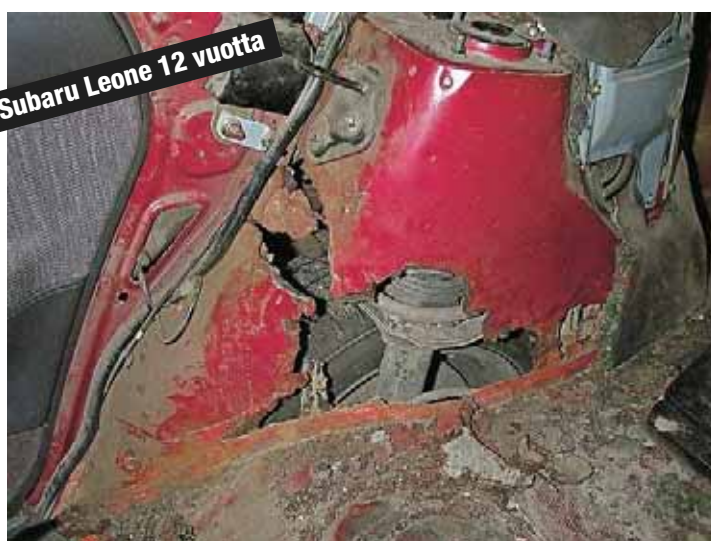
Subaru Leone 12 vuotta
Joskus ruostuminen pääsee etenemään hyvinkin pitkälle kenenkään huomaamatta. Tämän Subarun katsastus tyssäsi ruostevaurioihin, jotka verhojen purkamisen jälkeen osoittautuivat odotettua pahemmiksi.
