## Talvirenkaiden pölypäästöt ja eri katupölylähteiden osuudet kadunvarrella kerätyissä hiukkasnäytteissä

## **Helsingin seudun ympäristöpalvelut -kuntayhtymä**

## Sarjan nimi ja numero: HSY:n julkaisuja 3/2013

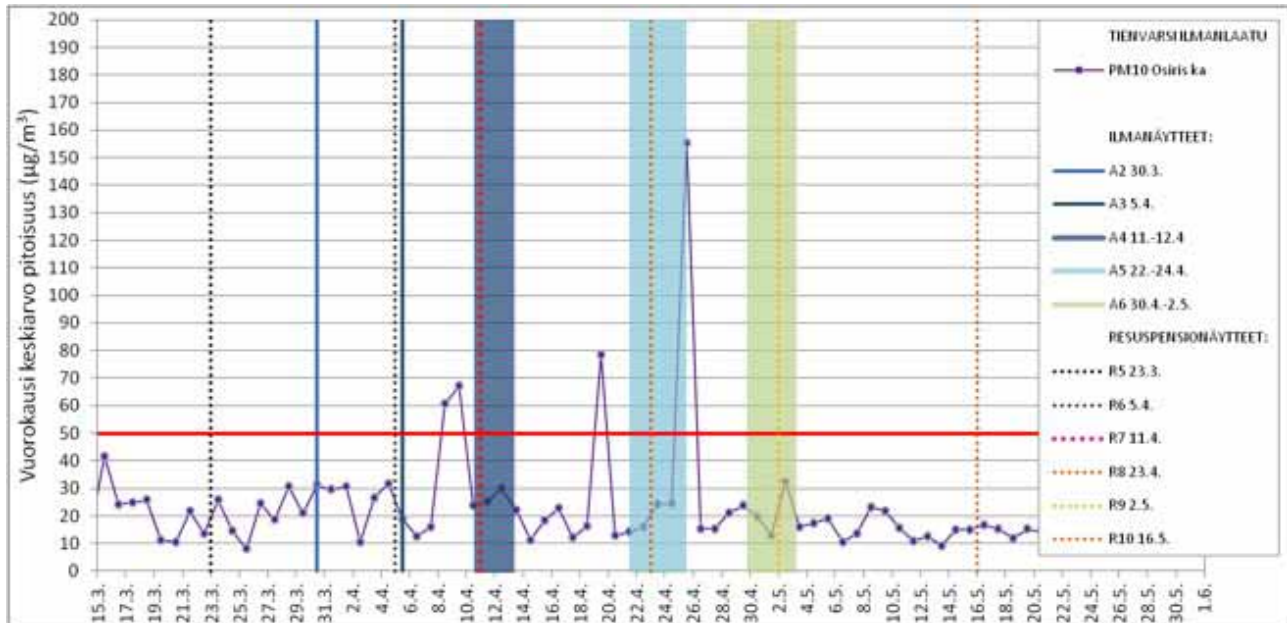
Kuva 3.  $PM_{10}$ -pitoisuudet (Osiris) Suurmetsäntiellä 14.3. - 8.6. ja näytteenottopäivät. Resuspensionäytteet on merkattu kuvaajaan katkoviivoin ja ilmanäytteet joko yhtenäisin pystyviivoin (näyte kerätty yhden vuorokauden ajalta) tai alueena (näyte kerätty useamman kuin yhden päivän aikana).  $50 \mu\text{g}/\text{m}^3$  (punainen viiva) on EU:n määräämä  $PM_{10}$ -vuorokausiraja-arvotaso, jonka ylittäminen sallitaan enintään 35 krt kalenterivuodessa.

HSY tallensi Suurmetsäntiellä ilmanlaatudataa REDUST-hanketta (REDUST LIFE09 ENV/FI/000579) varten ajanjaksolla 14.3. - 8.6.. Taulukossa 1 esitetyt  $PM_{2.5}$ - ja  $PM_{10}$ -pitoisuudet ovat SHARP-laitteella mitattuja vuorokausikeskiarvoja. SHARP-monitorin näytteenottopiste sijaitsi samalla korkeudella ilmanäytteiden keruuta varten asennetun DustTrak-monitorin näytteenottopisteen kanssa. Renkaan takaa mitatuille näytteille on käytetty Nuuskijan DustTrakin keskimääräistä  $PM_{10}$ -päästöä näytteen keräämiseen käytetyltä ajalta. Nuuskijan  $PM_{10}$ -päästö kuvaa kadunpinnan pölyisyyden (resuspensio) tasoa kyseisenä ajankohtana.

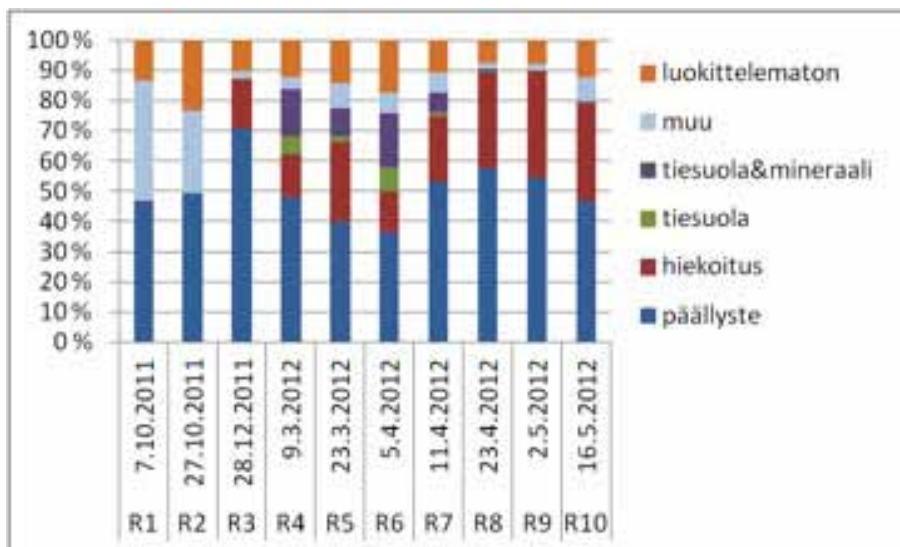
Kuva 4. Resuspensio-näytteiden arvioidut lähdeosuudet mineraalikoostumuksen perusteella.

kanaan, joka siis sijoittuu mineraalipölylähteiden ja tiesuolan välimaastoon. Lisäksi merkkiaineiden perusteella nimetyt kaksi sekaluokkaa (lähdeprofiilit 5 ja 6) käsiteltiin omina lähteinään, joista muodostettiin tulosten esitystä varten luokka "muu". Kuvissa 4 ja 5 on esitetty reseptorimallinnuksen avulla laskettuja eri katupölylähteiden osuuksia Suurmetsäntiellä kerätyissä näytteissä. **Luokittelemattomassa ryhmässä** on se osuus hiukkasissa, jota ei laskennallisesti pystytty selittämään malliin sisällytetyillä päälähteillä. Se kuvastaa esimerkiksi pakokaasun ja muiden lähteiden osuutta hiukkasissa. Näytteet R1 - R10 (Kuva 4) ovat renkaan takaa kerättyjä resuspensionäytteitä ja A1 - A6 ilmanäytteitä (Kuva 5).

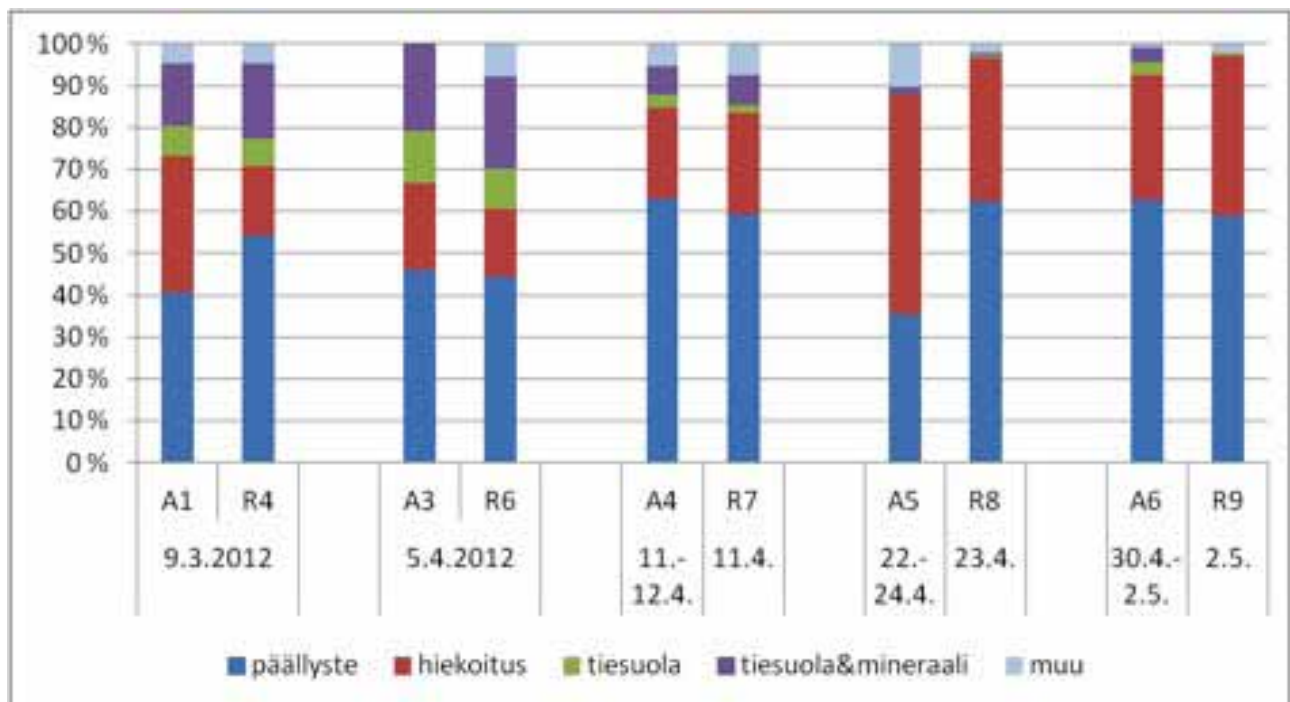
Kuva 6. Ilmanäytteistä (A1-A6) ja resuspensionäytteistä (R4-R9) saatujen lähdeosuuksien vertailua.

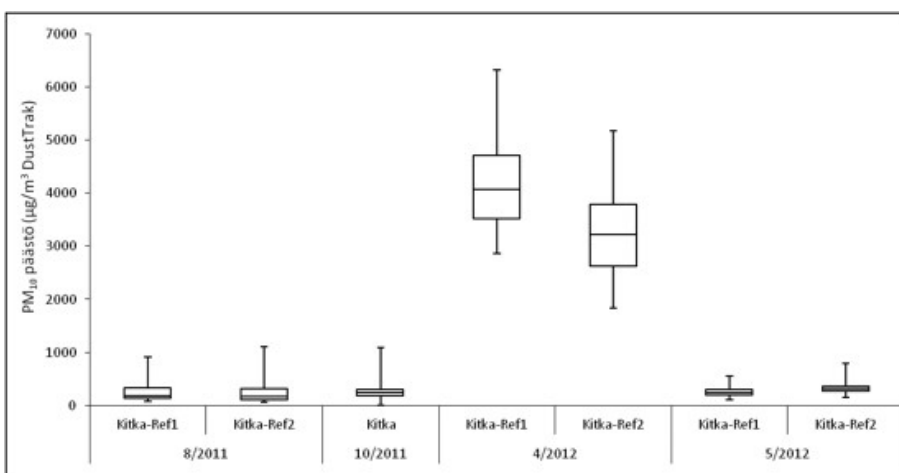
Kuva 7. Referenssirenkään toimineen kitkarenkaan päästöt vuosina 2011 ja 2012 tehdyissä  
mittauksissa. (Viikintie länteen 50 km/h). Keskiviiva on mediaani (suuruusjärjestykseen  
asetettujen mittausarvojen keskimääräinen arvo), laatikon ylä- ja alareuna kuvastavat aineiston  
jakaantumista ylä- ja alakvartaaleihin, eli laatikon sisällä on puolet mittausaineistosta.  
Janojen sisällä on 96 prosenttia mittausaineistosta. Mittausaineisto koostuu yksittäisistä  
mittausarvoista, joita kerättiin sekunnin väliajoin. Yhteensä mittausarvoja oli noin 200 - 600  
riippuen rengas-nopeus kombinaatiosta.

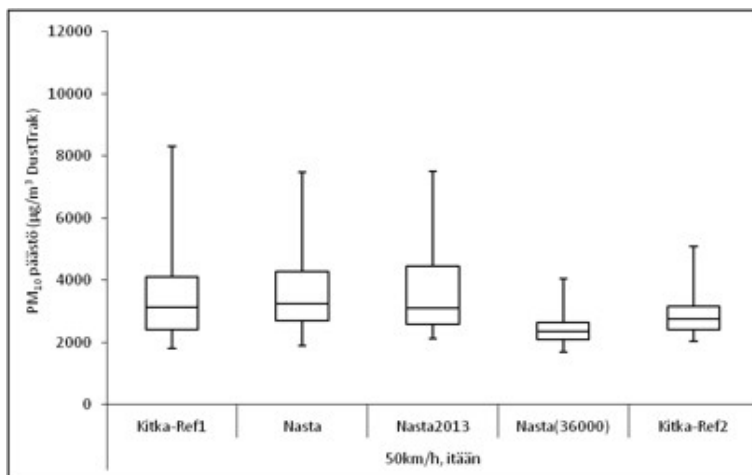
Kuva 8. Renkaiden välinen vertailu 12.4.2012 korkealla tienpinnan pölytasolla, yläkuvaajassa itään päin, alakuvaajassa länteen päin menevällä kaistalla. Keskiarvo on mediaani, laatikon ylä- ja alareuna kuvastavat aineiston jakaantumista ylä- ja alakvartaaleihin, eli laatikon sisällä on puolet mittausaineistosta. Janojen sisällä on 96 prosenttia mittausaineistosta. Mittausaineisto koostuu yksittäisistä mittausarvoista, joita kerättiin sekunnin väliajoin. Yhteensä mittausarvoja oli noin 200 - 600 riippuen rengas-nopeus kombinaatiosta.

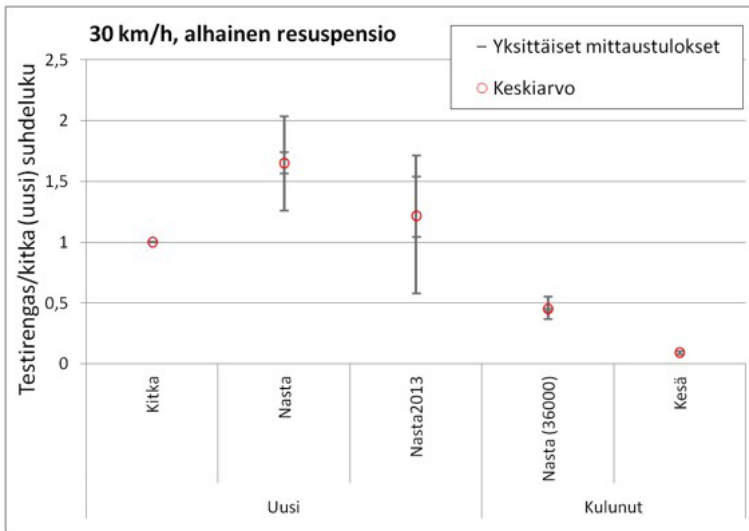
Kuva 9.  $PM_{10}$ -päästöjen mediaani, maksimi ja minimi eri rengastyypeillä 30 km/h ajonopeudella.

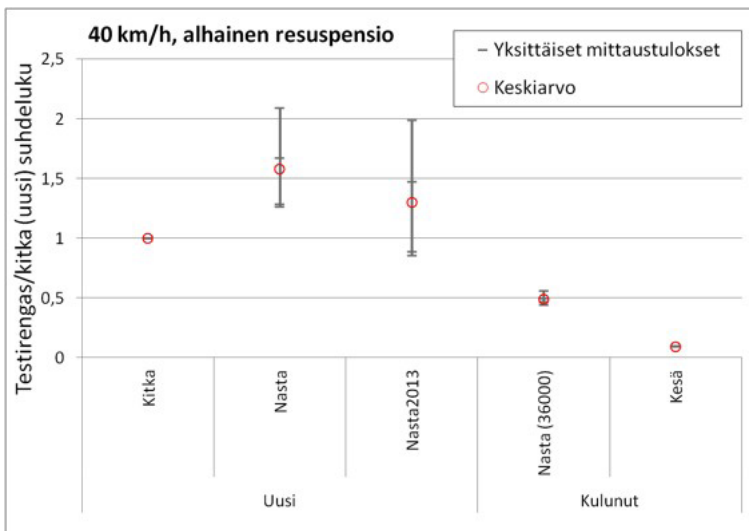
Kuva 10.  $PM_{10}$ -päästöjen mediaani, maksimi ja minimi eri rengastyypeillä 40 km/h ajonopeudella.

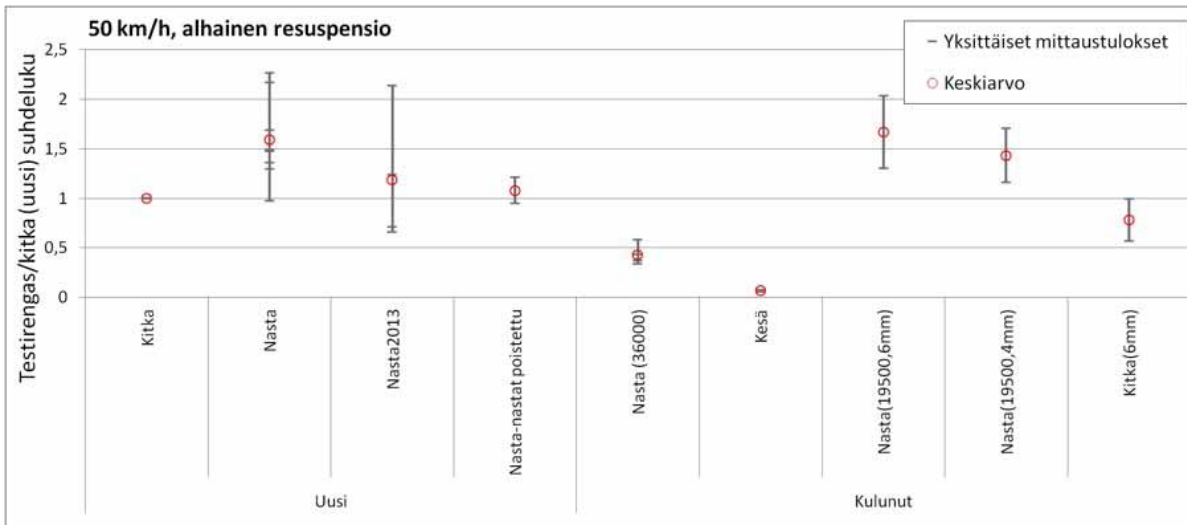
Kuva 11. PM<sub>10</sub>-päästöjen mediaani, maksimi ja minimi eri rengastyypeillä 50 km/h ajonopeudella.

Talvirenkaista alhaisimmat päästöt mitattiin yllättäen kuluneella nastarenkaalla (Nasta(36000): ajettu 36198km, kuluma 2 mm, nastaulkonema 0,5 mm) (Kuva 11 ja 12). Kyseisen kuluneen nastarenkaan alhainen päästö taso on todennäköisesti seurausta muutoksista sekä resuspensio- ja päästöissä että päällysteen kulumasta aiheutuissa päästöissä. Renkaan nastaulkonema oli laskenut suhteessa uusiin renkaisiin, mikä on todennäköisesti laskenut myös kulumapäästöä. Gustafsson ym. (2010) havaitsivat 50 km/h ajonopeudella ympyräkoerataolosuhteissa PM<sub>10</sub>-pölynmuodostumisen puolittuvan kun nastaulkonema puolittui 1,2 millimetristä 0,6 millimetriin. Kuluneella nastarenkaalla nastojen kiinnitys renkaan rakenteeseen on myös saattanut löystyä, millä voi olla ollut vaikutusta päästöön. Jos oletetaan, että Gustafsson ym. (2010) havainto pätee myös näissä mittauksissa, eli nastaulkoneman alenemisen seurauksena myös nastakulutus olisi puolittunut, suhteessa renkaan kokonaispäästöön suurempi muutos olisi tapahtunut resuspensio- ja päästöissä, sillä kuluneen nastarenkaan päästö (Nasta(36000)) on ollut edelleen alhaisempi kuin uuden nastarenkaan päästö, josta nastat on poistettu. Kyseisen renkaan mittauksia on suunnitelmassa jatkaa esimerkiksi poistamalla nastat, jolloin nastakulutuksen vaikutus päästöön saadaan selville.

Kuvissa 11 ja 12 on esitetty myös eri kulumavaiheissa olevien renkaiden päästötasoja suhteessa uuteen vuoden 2011 mallin nastarenkaaseen 50 km/h ajonopeudella. Sekä kitka- että nastarenkaalla renkaan kuluminen on laskeutunut päästötasoa. Kitkarenkaalla päästön aleneminen selittyy resuspensio-päästön laskulla, mutta nastarenkailla on vaikea erotella, mikä osuus muutoksesta on resuspension ja mikä päällysteen kuluman vaikutusta. Tähän mennessä renkaiden pölymittaukset ovat pitkälti keskittyneet uusien renkaiden mittauksiin. Tämän tutkimuksen tulokset osoittavat, että jatkossa nastarenkaiden ja kitkarenkaiden päästöjä arvioitaessa renkaan kuluminen tulisi huomioida paremmin. Tutkimustehtävä on kuitenkin haastava, sillä edustava otos kuluneista renkaista väistämättä muodostuisi suureksi ja mittaukset näin ollen vaatisivat paljon resursseja.

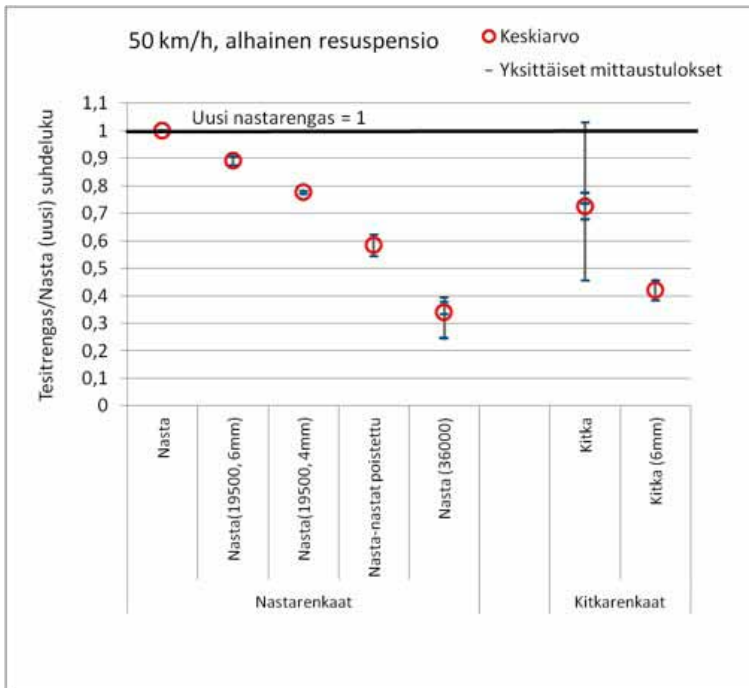
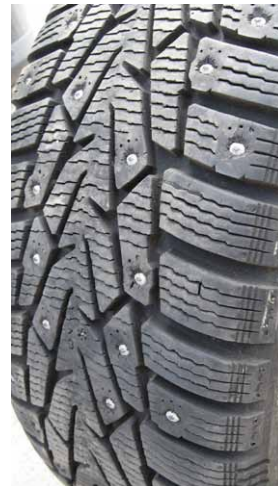
Kuva 12. Kuluneiden renkaiden ja uuden kitkarengaan (Kitka) päästöt suhteessa uuteen nastarengaseen (Nasta). Oikeassa kuvassa kulutettu nastarengas (Nasta(36000): ajettu 36198km), joka aiheutti pienimmät päästöt

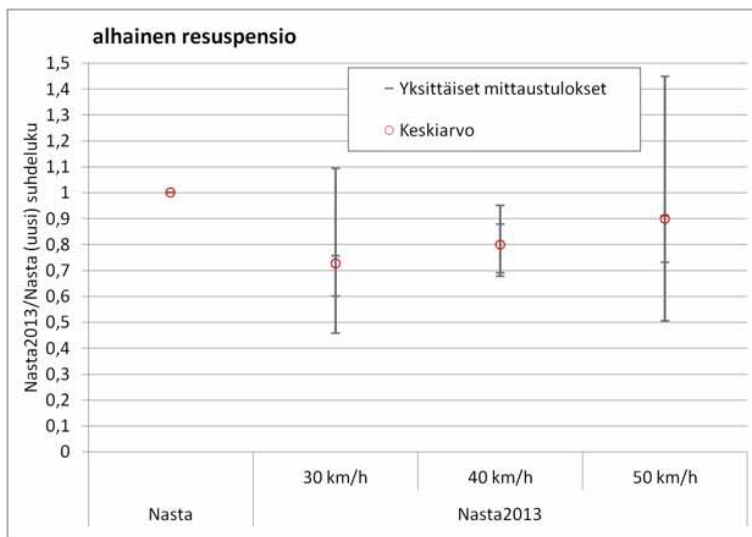
Kuva 13. Nastojen lukumäärän vähentämisen suhteellinen vaikutus uusien nastarenkaiden päästöihin eri nopeuksilla. 2011 mallin nastarengas on asteikolla arvolla 1.

Kuvassa 13 on esitetty saadut mittaukset suhdelukuina suhteessa uuteen 2011 mallin nastarenkaaseen. Yleisesti ottaen nastojen lukumäärän väheneminen laskee myös päästöä. Kymmenessä mittauksessa kahdestatoista havaittiin pölypäästön vähentyneen. Saavutettu päästövähennelmä vaihteli mittauskohtaisesti, mutta keskimäärin nastojen vähennyksellä saavutettu päästövähennelmä oli ajonopeudesta riippuen 10-28 prosenttia verrattuna 2011 mallin vastaavaan renkaaseen (Kuva 13). Tulos on odotettu, sillä mitatuilla renkailla nastojen lukumäärän vähentämisen voi olettaa johtavan vastaavaan vähenemään kulumasta aiheutuvan pölyn määrässä, mutta ei resuspension määrässä. Resuspension osuus 50 km/h ajonopeudella oli noin puolet 2011 mallin nastarenkaan kokonaispäästöstä.
