# Elinympäristökunnostusten suunnittelu Saarijärven reitillä 2018

Kotajoki, Konttijoki ja Moksinjoki

Veijo Honkanen  
Saarijärven kaupunki  
2018

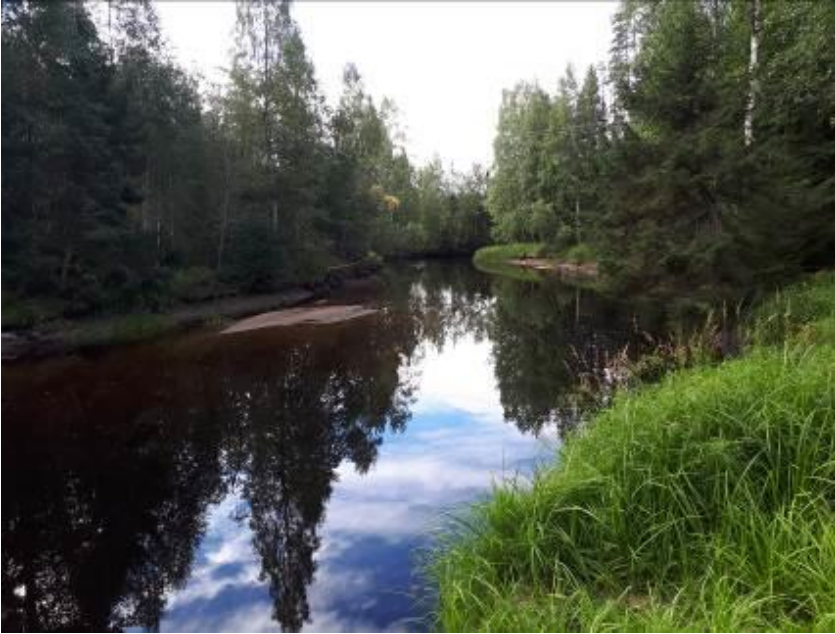
Jakso 1 (1 600 m) oli 10-20 metriä leveää suvantoa. Uoman pohja oli pääosin hiekan ja hiesun tasaama (kuva 2-3). Jakson yläosassa uomassa oli 350 metrin matkalla useita osin kuivilla olevia sora- ja hiekkaharjanteita, joista suurin oli koko uoman levyinen (17x10 m). Inventointihetkellä sen yli virtasi vettä kapeana (1,5 m) ja ohuena (0,15 m) kerroksena arviolta 30-40 l/s (kuva 4).

Kuva 3. Kotajoen leveää, suvantomaista osuutta jaksolla 1.

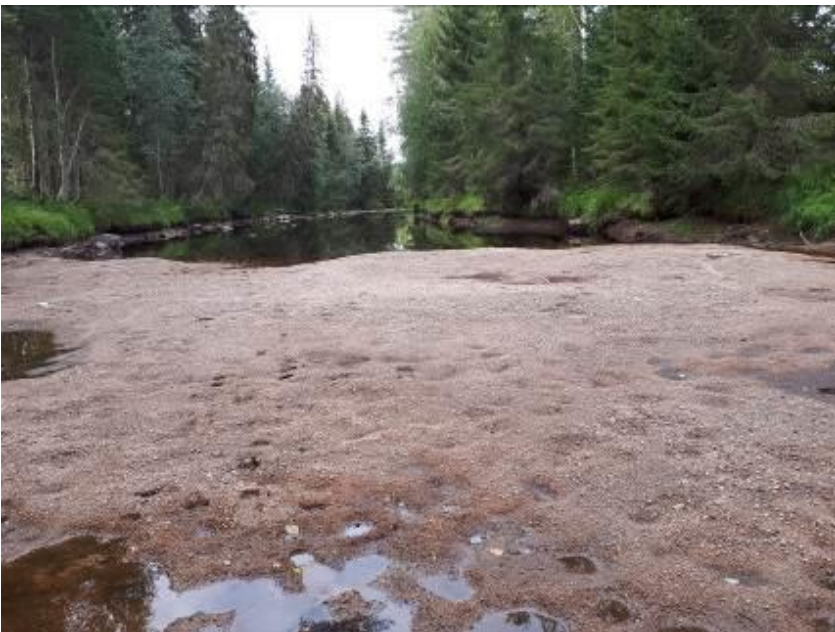
Kuva 4. Soraharjanne Kotajoen jaksolla 1.

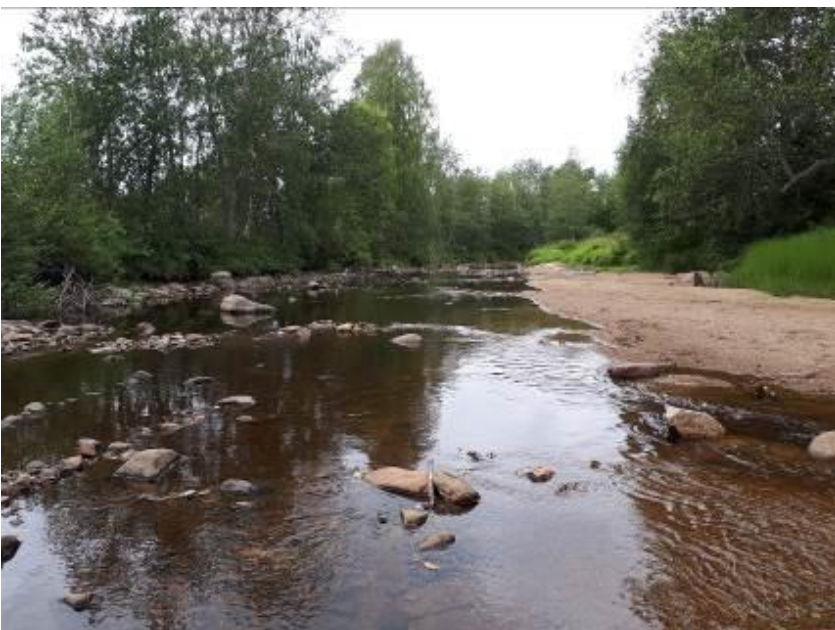
Jaksolla 2 (1 260 m) oli kolme virtavesikohtaa leveydeltään 15-20 metriä. Näistä alin, Sillankorva-tilan kohdalla oli noin 250 metriä pitkä (syvyys 0,1-0,2 m) ja sen alkuosa oli yläosaa hiekkaisempi, vähäkivisempi ja lähes kynnyksetön (kuva 5). Yläosassa oli erikokoista kiveä ja vesisammalta hiukan enemmän. Paikoitellen uomassa oli myös soralaikkuja. Virtavesijakson alaosasta tavattiin kuollut hauki ja yläosassa nähtiin yksi taimen (pituus 20-30 cm). Keskimäinen, Jokiniemi-tilan kohdalla oleva virtavesikohta oli pituudeltaan noin 130 metriä (kuva 6). Uoman pohja oli kivinen ja sammalpeitteinen, mutta isommat asentokivet puuttuivat. Vesitilavuutta lisääviä kynnyskohtia ei ollut, ei myöskään kutusoraa. Ylin virtavesikohta, Silmäkoski (220 m) oli tasapohjainen, jossa oli vähän isompia kiviä ja vain kaksi syvempää kuoppaa. Niskalla oli myllyn tarpeisiin rakennetun tammen puisia jäänteitä, itse myllyn jäänteet olivat oikealla rannalla (kuva 7). Virtavesijaksojen väleissä olevilla suvantomaisemmillä uomaosuuksilla, joista Silmäkosken alapuolella oleva oli syvempi ja hitaammin virtaava, nähtiin runsaasti pikkukaloja (särkiä, ahvenia), hauki (40 cm) ja yksi taimen (20 cm).

Kuva 5. Jakson 2 alin virtavesikohta. Hiekkaa, tasaista, kiviainesta vähän.

Alimpaan virtapaikkaan (250 m) tehdään 10-15 matalaa, luontaisesti mutkittelevaa kivikynnystä, joiden avulla lisätään joen syvyysvaihtelua (vrt. kuva 5). Kynnykset ylittäisivät koko uoman leveydelle ja olisivat 3-5 metriä leveitä. Mikäli luontaisia kynnyksiä on kunnostushetkellä havaittavissa, niitä hyödynnetään (korotetaan) tarpeen mukaan. Kivikynnyksiin ja niiden väliin lisätään kookkaampia ( $0,5-1 \text{ m}^3$ ) asentokiviä. Osa asentokivistä upotetaan syvempään ja niiden taakse tehdään kuoppa. Kivien yli virtaava vesi pitää kuopat auki jatkossa. Uoman vasemmalla sivulla olevaa rantareunan kivikkoa puretaan poikasten suojaksi, tarvittaessa suojakiveä ajetaan paikalle lisää. Kivikynnysten etureunaan laitetaan kutusoraa ( $15-55 \text{ mm}$ ,  $3 \text{ m}^3/\text{paikka}$ ).

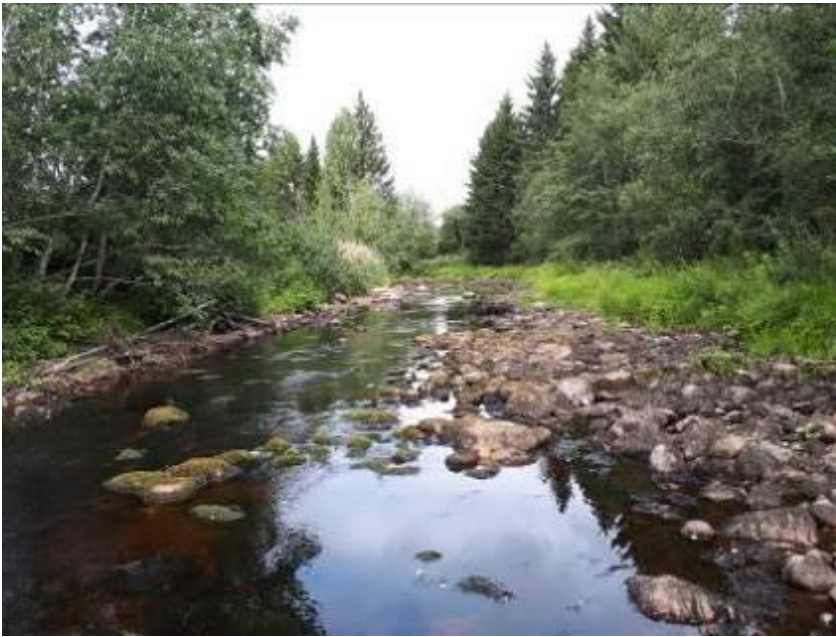
Kuva 6. Jakson 2 keskimäinen, kivinen ja sammaleinen karikohta, josta isommat asentokivet ja syvyysvaihtelua lisäävät kivistynnykset kuitenkin puuttuivat.

Keskimmäiseen virtapaikkaan (130 m) lisätään asentokiviä ja uoman vasenta, syvintä osaa kynnystetään niin, että vesi leviää tehokkaammin oikeanpuoleiselle poikaskivikolle (vrt. kuva 6). Työ tehdään vasemmanpuoleisen rannan kautta uoman sammalpohjaa varoen. Virtapaikan ala-, keski- ja yläosaan laitetaan kutusoraa ( $5 \text{ m}^3/\text{paikka}$ ) ja soraikon alareuna tuetaan kivin.

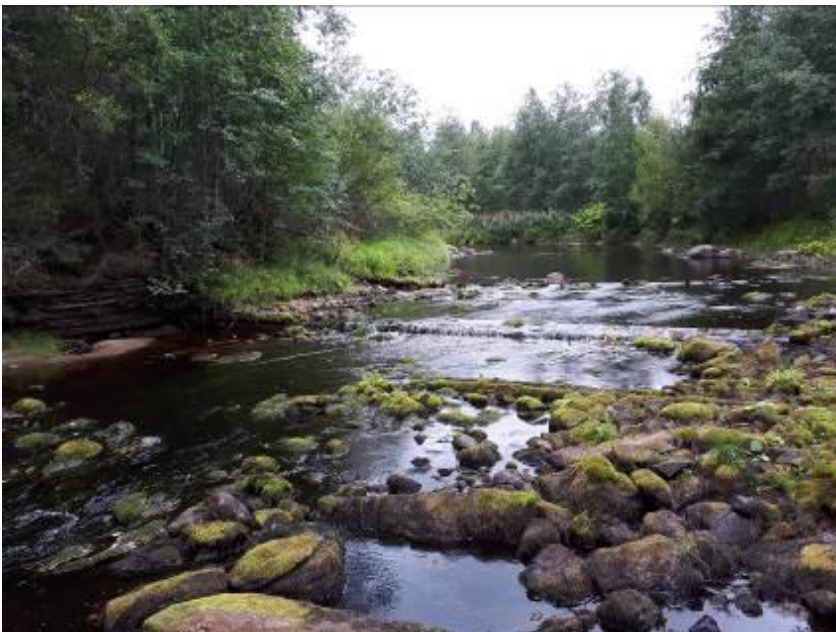
Kuva 7. Silmäkosken niskaosaa, pohjalla ja vasemmalla rannalla näkyy tammen puisia jäänteitä.

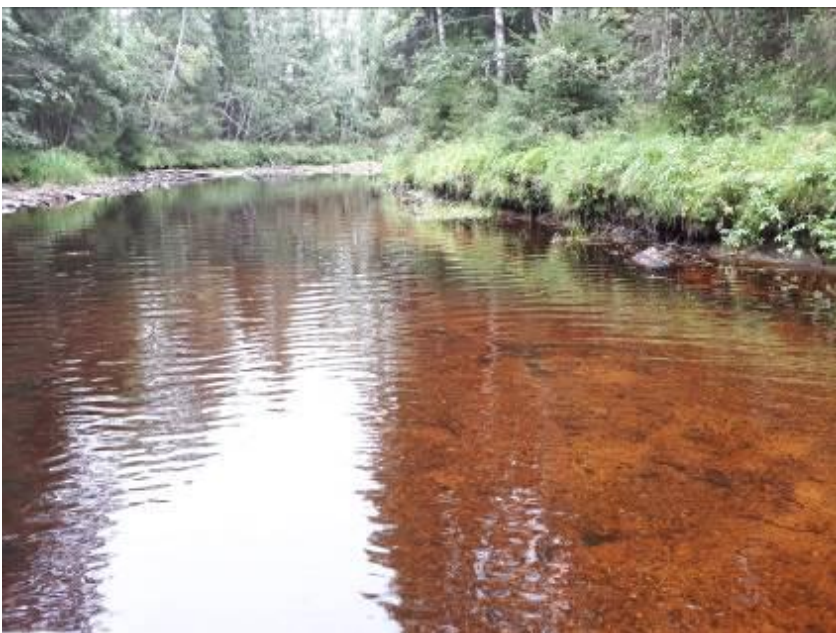
Jakso 3 (1 330 m) oli 10-12 metriä leveätä, matalahkoa (0,2-1 m) suvantoa. Virtausta ei ollut havaittavissa. Pohja oli hiekan ja hiesun tasaamaa ja uomassa oli muutamia hiekka- ja sorasärkkiä (kuva 8). Väinölä-tilan kohdalla uomassa oli kapea ja matala kiviynnyys, joka lienee aikanaan tehty ylikulkua varten. Jakson loppupuolella lähellä Konttijoen suuta puuaineksen (tuulenskaadot, liekopuut) määrä uomassa lisääntyi. Konttijoen suualueen yläpuolella uoman oikealla puolella oleva vanha luonnonuomaosuus oli kaivettu vastikään auki, kaivumassat oli läjitetty ja tasattu kaivalueen ympäristöön. Kaivetun uoman molemmissa päissä oli virtaamansäätöpato (kuva 9).

Kuva 8. Soran ja hiekan mataloitamaa Kotajokea jaksolla 3.

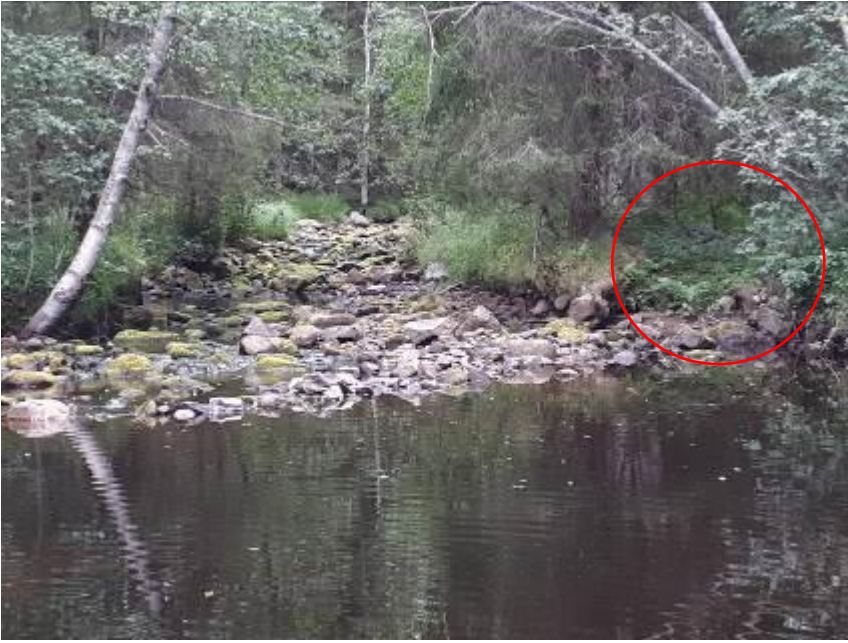
Kuva 15. Jäniskosken luonnontilaiselta vaikuttavaa uomaa jaksolla 6. Paikalla olleen uittorännin alapään kohta ympyröity.

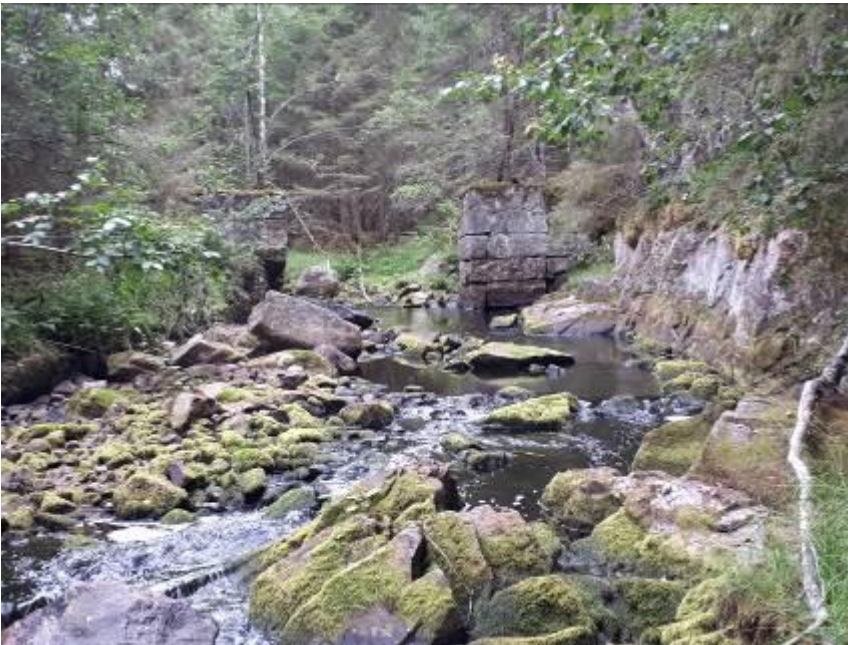
Kuva 16. Taustalla Jäniskosken vanha säätöpato jaksolla 6.

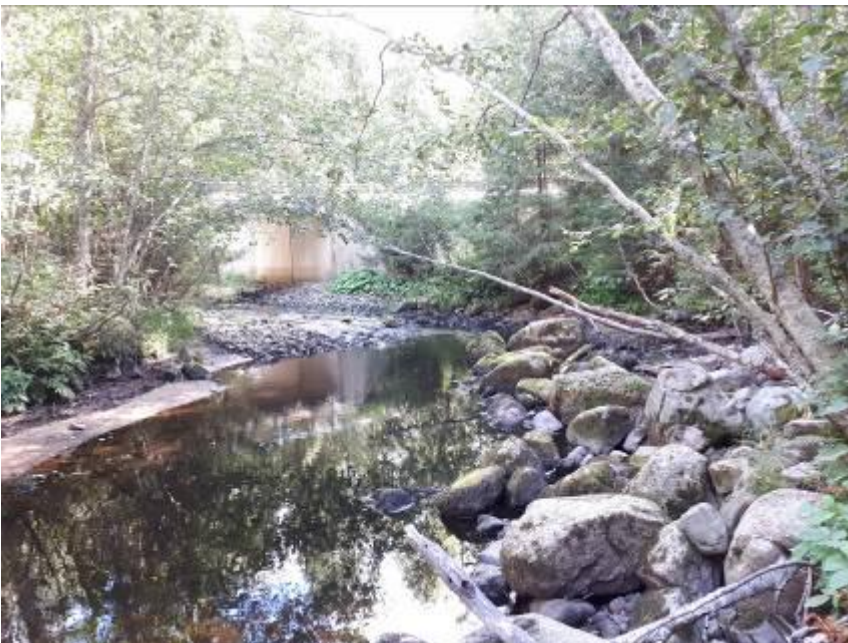
Kuva 17. Perkauskivikkoa Kotajoen jaksolla 6.

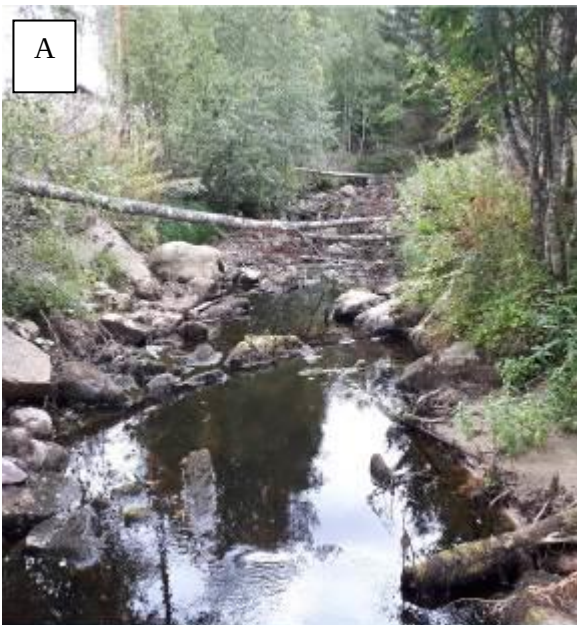
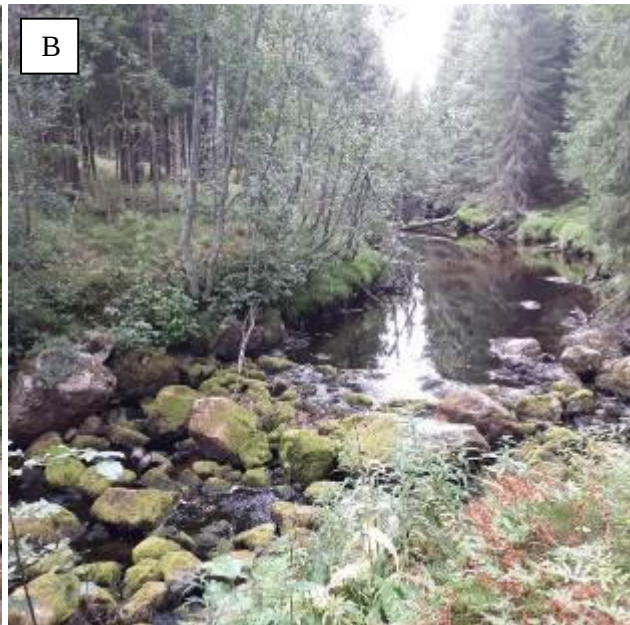
Kuva 19. Kosken alaosa (A) ja niska-aluetta (B) Kotajoen jaksolla 8.

Jaksoa kunnostetaan noin 60 metrin matkalla, kosken niskaosa jätetään ennalleen. Kosken alaosassa uomaa levennetään ja kivetään paikalta saatavilla kivillä, kuoppakohtien vesisyvyyttä lisätään kynnystämällä (vrt. kuva 19 A). Ylempänä uomaan lisätään myös puuainesta ja kosken keskiosalle sekä niskalle kutusoraa ( $3 \text{ m}^3/\text{paikka}$ ).

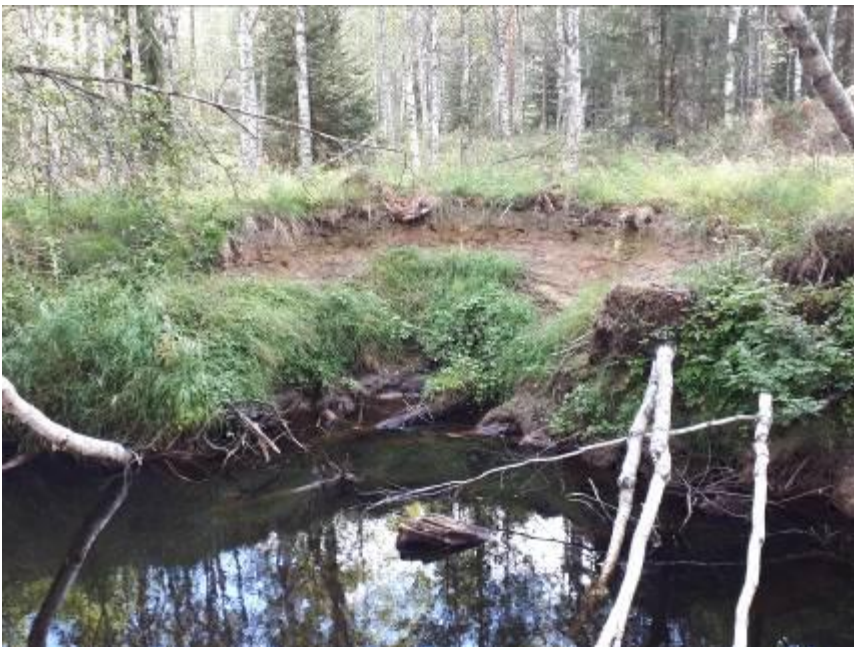
Kuva 22. Kotajoen sortunutta rantapenkkää jaksolla 9.

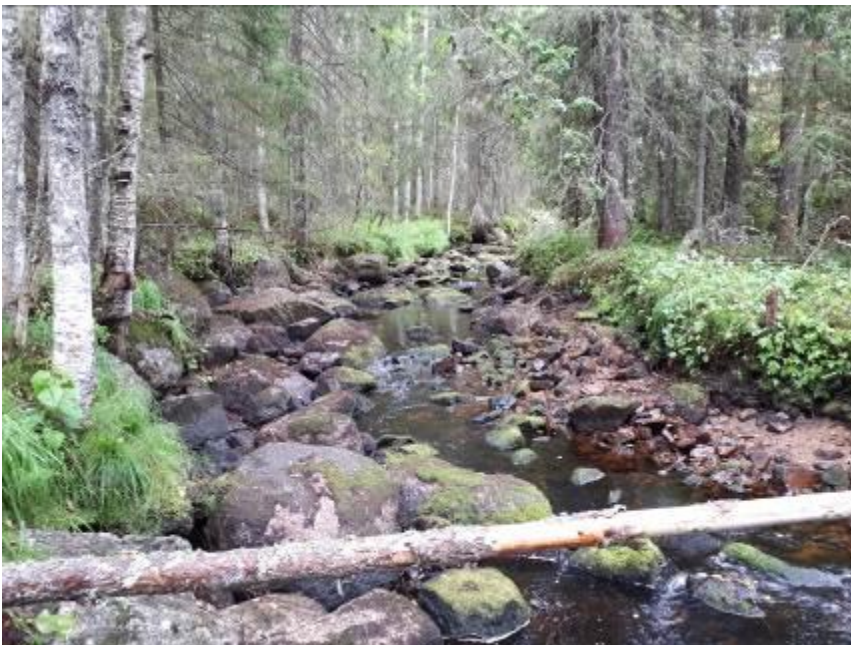
Kuva 27. Päistärkosken alaosa  
jaksolla 11. Isoimmat kivet uo-  
man vasemmassa reunassa, kes-  
kellä kaksi matalahkoa kuoppaa.

Päistärkosken alaosassa olevia isompia reunakiviä harvennetaan 60 metrin matkalla ja osa niistä siirretään pää-uomaan asento- ja suojakiviksi. Rantareunan poikaskivikoita kaivetaan esiin ja levitetään rantareunaan ja uoman pohjalle. Olemassa olevat kuoppakohdat säilytetään ja niiden vesisyvyyttä lisätään korottamalla niiden alapuolisia kynnyskohtia (vrt. kuva 26-27). Keskiosassa uoman keskellä oleva kivivalli (30 m) puretaan ja uomaa kivetään/kynnystetään niin, että vettä riittää myös uoman oikealla puolella olevalle poikaskivikolle (vrt. kuva 28). Padon alapuolella uoman vesipintaa korotetaan 25 metrin matkalla tekemällä kolme kivikynnystä (allastetaan) niin, että ylimmän altaan kohdalla uoman vesipinta on lähes patokynnyksen tasalla. Sopivan järeää kiviainesta löytyy 25-30 metriä padolta alaspäin, tiivistys tehdään soralla ja pienemmällä kiviaineksella (vrt. 29-31). Kutusoraa laitetaan kosken ala-, keski- ja yläosaan yhteensä  $9 \text{ m}^3$  ( $3 \text{ m}^3/\text{paikka}$ ). Työt voidaan tehdä koneella rannalta käsin rantapuita- ja pensaita sekä uomanpohjan sammalpeitettä varoen.

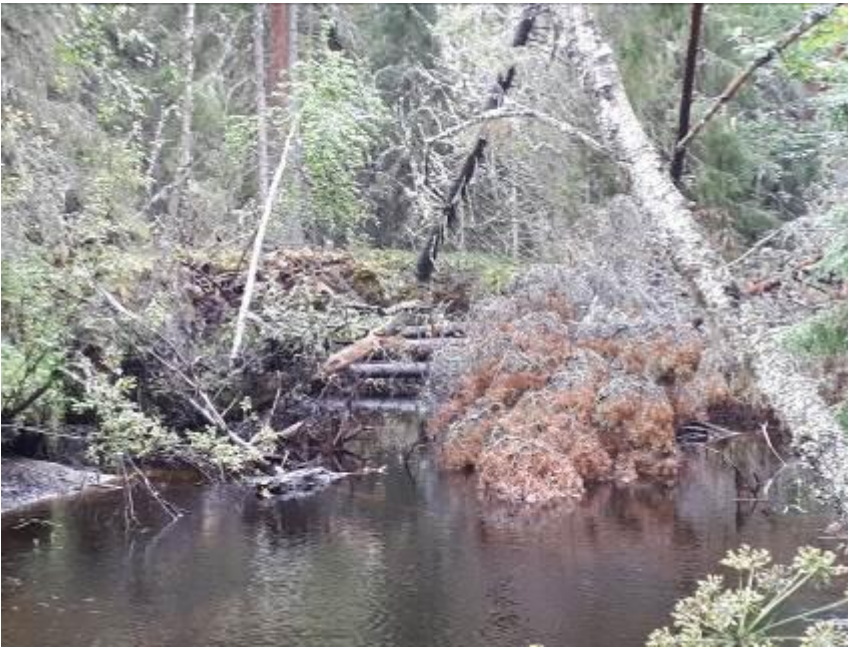
Kuva 34. Sortunut rantapenkka Kotajoen jaksolla 12.

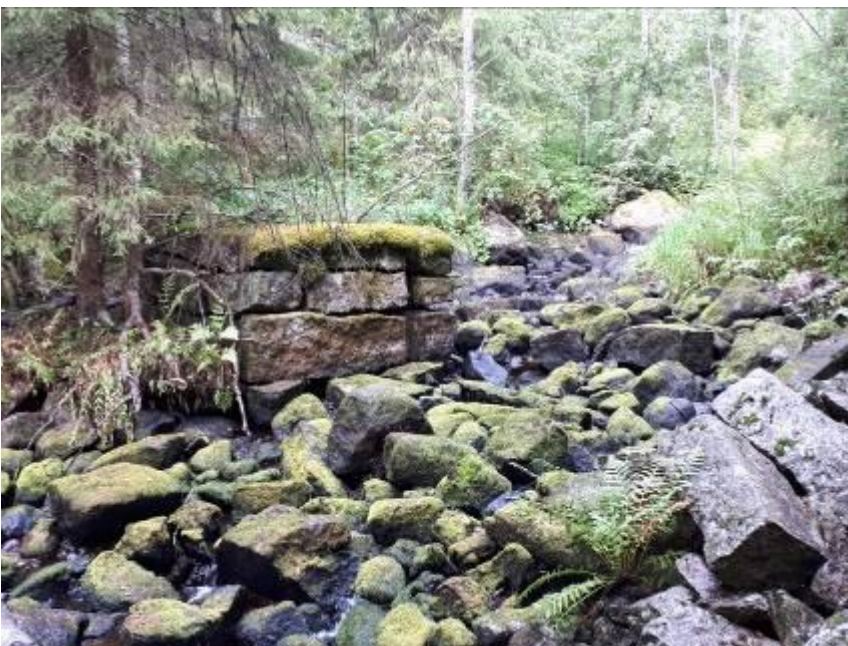
Kuva 36. Koskelankosken alaosa ja säätöpadon jäänteet (jakso 13).

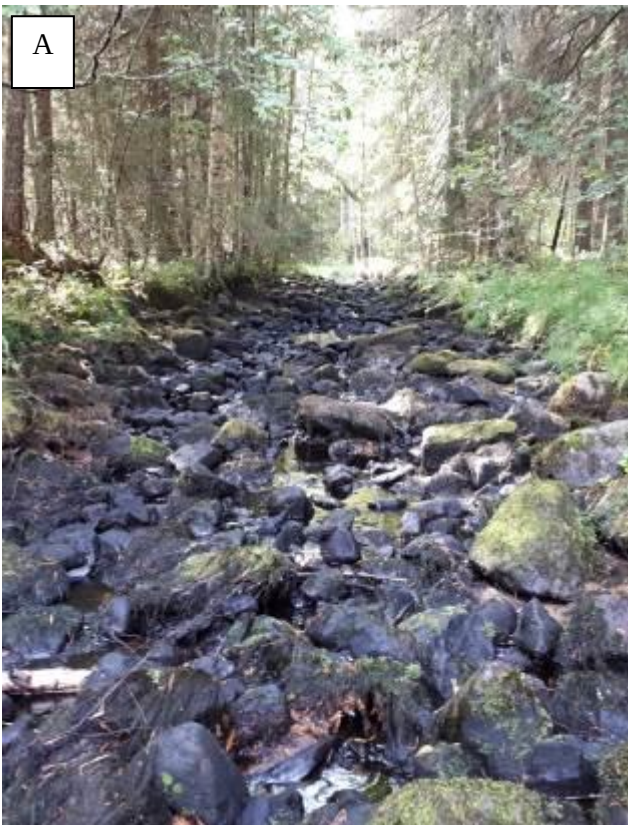
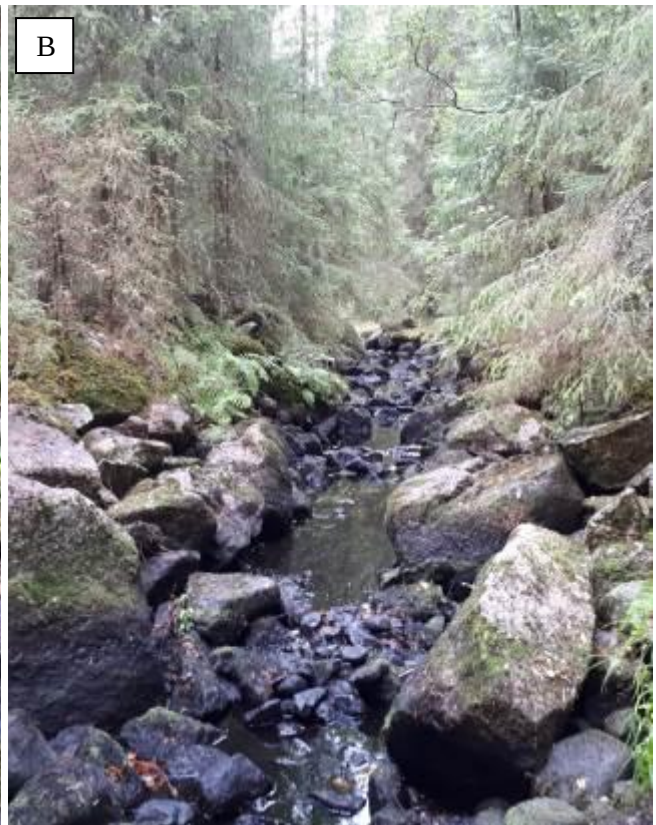
Kuva 39. Jokipohjankosken alaosa (A) ja kapeaa, ojamaista yläosa (B) Kotajoen jaksolla 15.

Jokipohjankosken yläosassa kapeaa, isokivistä uomaa levennetään 40 metrin matkalla (vrt. kuva 39 B). Osa kivistä nostetaan rannalle, osa jätetään uomaan suoja- ja asentokiviksi. Samalla uomaan tehdään pieniä levennyksiä. Matalilla kivikynnyksillä muodostetaan kunnostettavalle matkalle muutama syvempi kuoppakohta. Kutusoraa laitetaan kosken alaosaan ja kunnostettavalle yläosalle yhteensä  $6 \text{ m}^3$  ( $3 \text{ m}^3/\text{paikka}$ ).

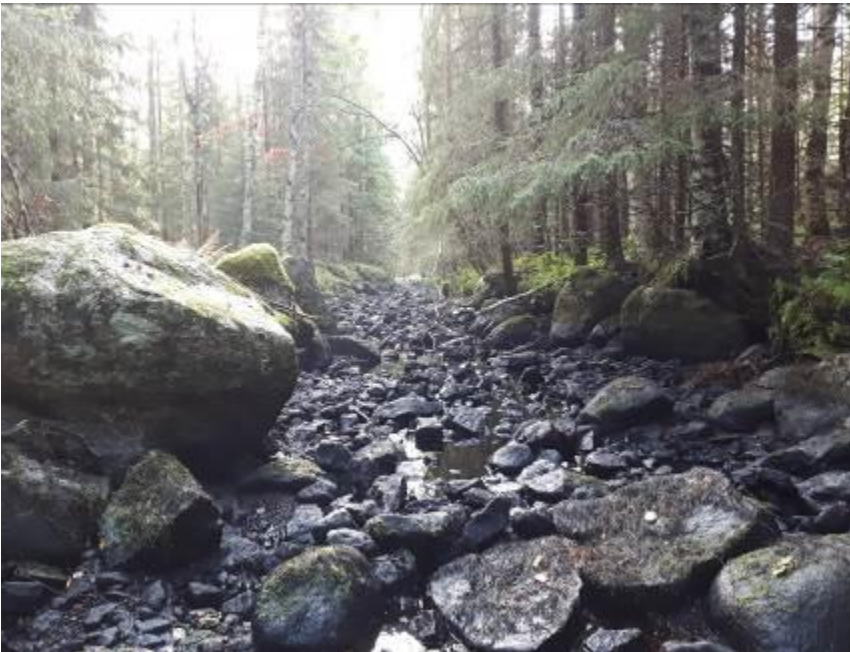
Kuva 43. Heinäjoenkoski Kotajoen jaksolla 19.

Jaksoa kunnostetaan käsin noin 100 metrin matkalla. Rantareunasta uomaan lisätään isompia kiviä ja uomaa kynnystetään mahdollisuuksien mukaan (vrt. kuva 43).

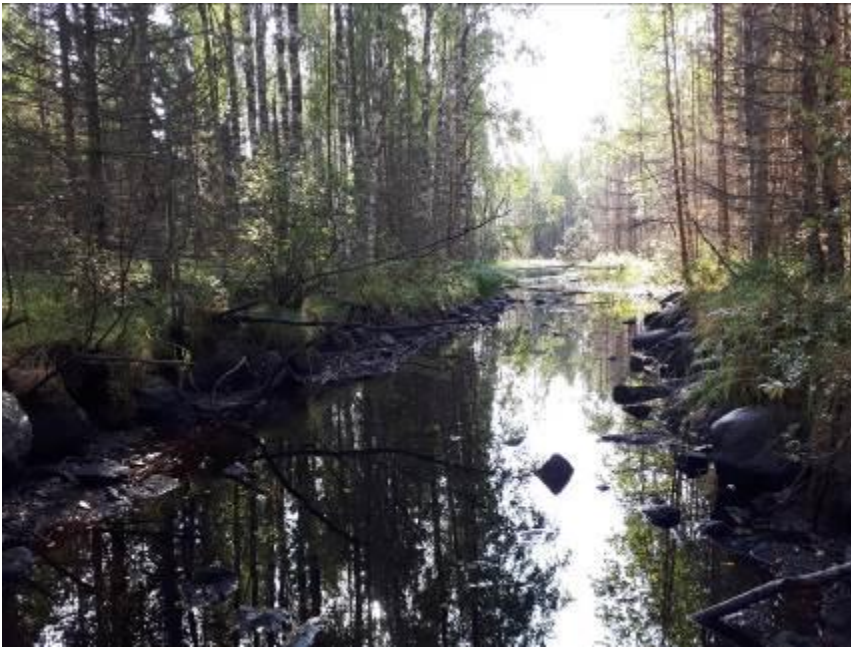
Kuva 45. Kotajoen perattua, suvan-  
tomaista uomaa jaksolla 20.

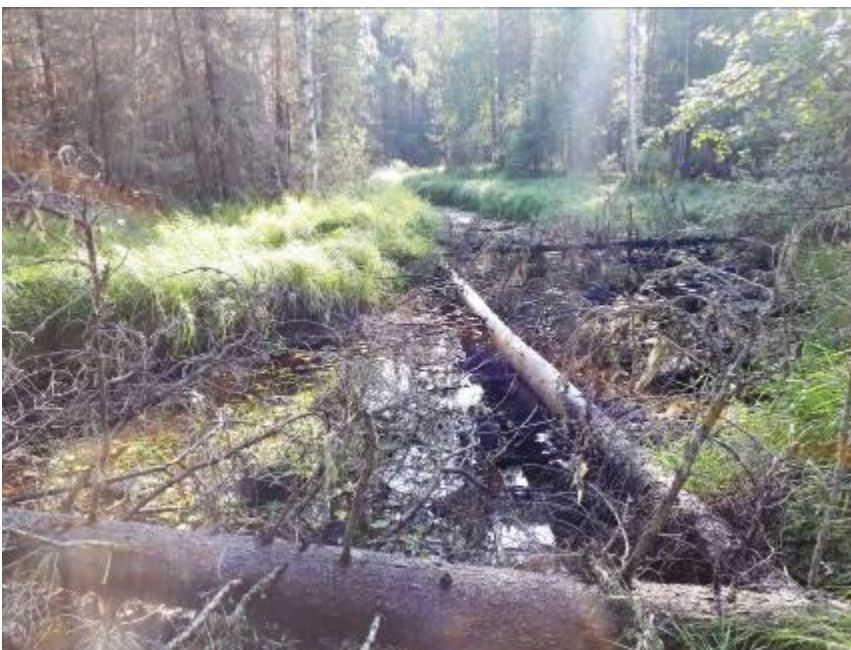
Kuva 46. Tuulenskaatoja Kotajoen  
jaksolla 21.

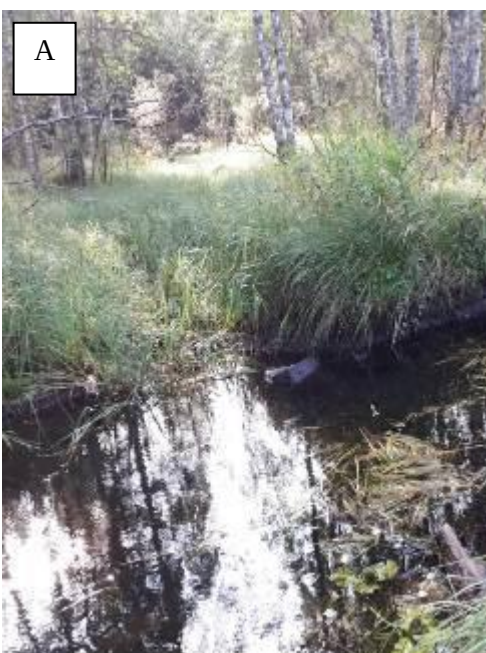
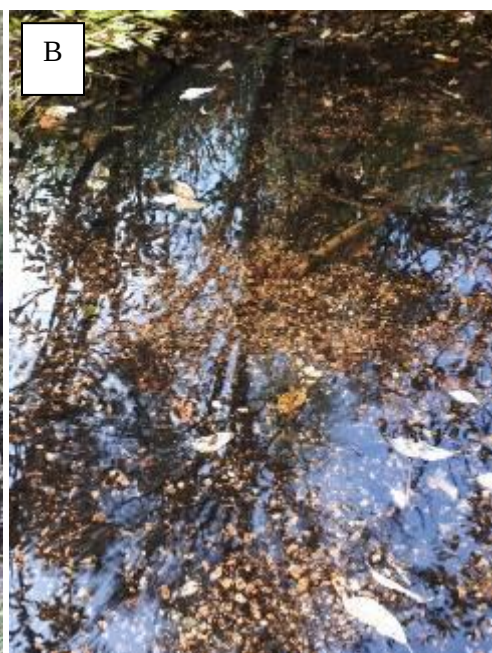
Kuva 47. Puskianmylly-  
kosken heinittynyt vasen  
haara (A) ja vesittyneen,  
oikeanpuoleisen haaran  
kutusoraa, jonka päällä  
mustaa muraa (B).

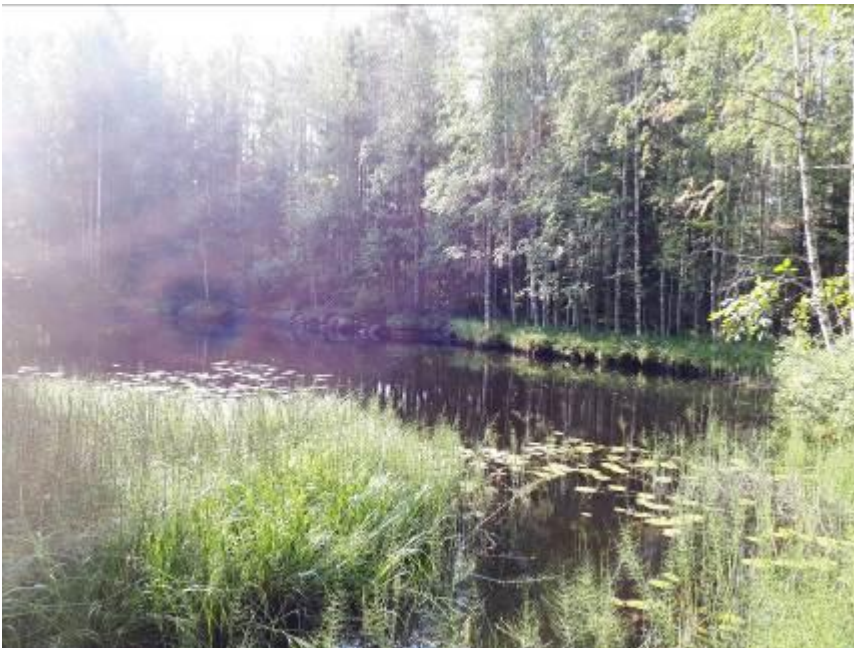
Kuva 49. Laaja, lampimainen suvanto Alimmainen Kalliokosken alapuolella (jakso 24).

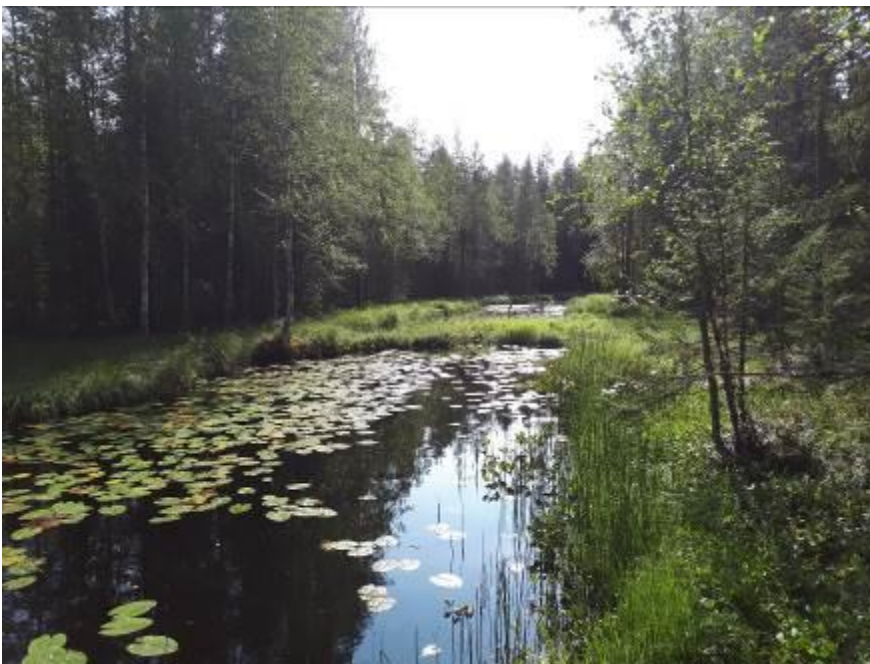
Kuva 51. Suvantoa Kotajoen jaksolla 26. Kelluva, joen poikki yltävä saareke kuvassa keskellä.

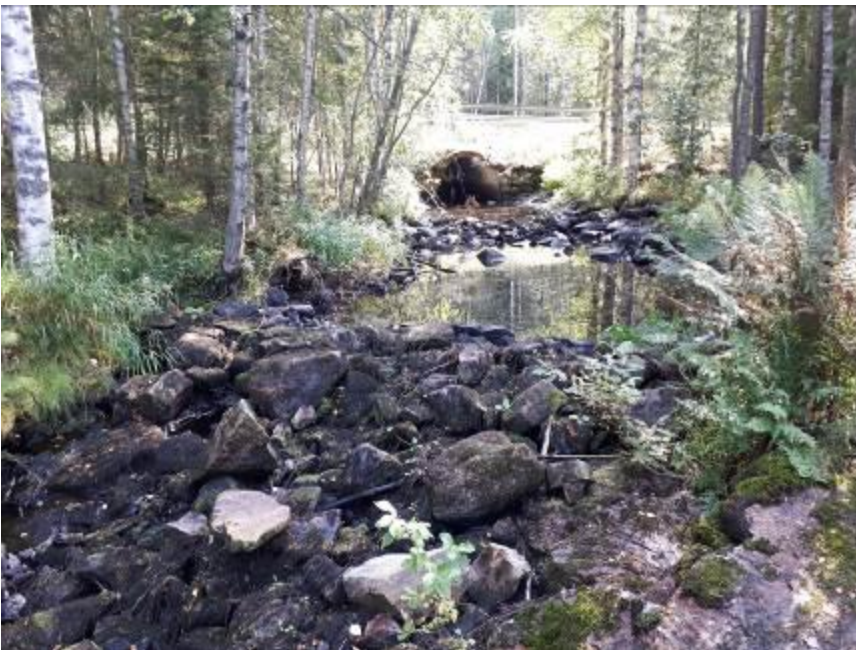
Kuva 53. Kivikynnykset Kotajoen jaksolla 28.

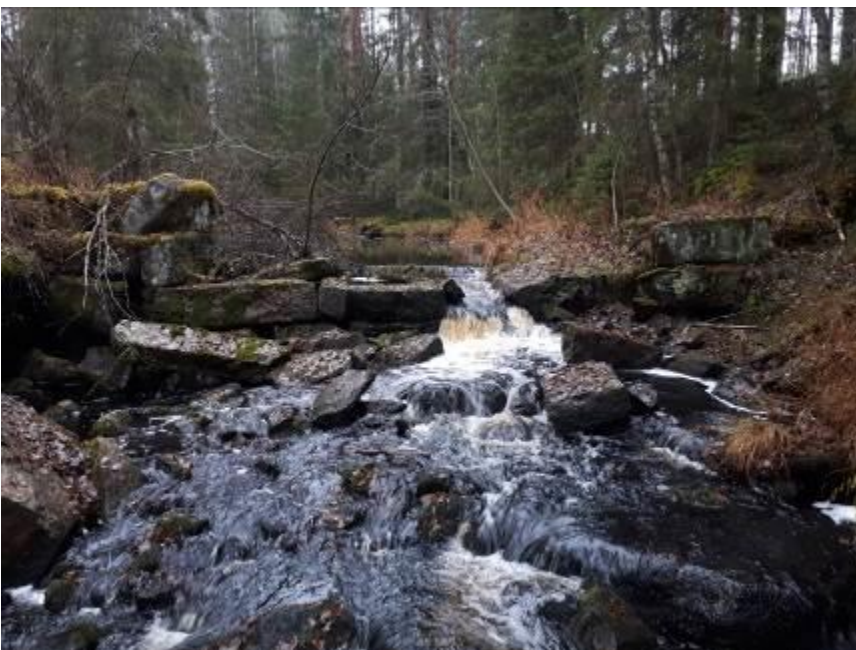
Kuva 54. Jussilanmyllynkosken sää-  
töpato Kotajoella (jakso 29).

Jussilanmyllykosken pusikoitunut keskisaareke levitetään uomaan osittain, varjoa ja pintaravintoa antavat pusikkokohdat säästetään. Kalliopaasien kohdalla olevat kaksi kuoppakohtaa säilytetään/vahvistetaan, ku- tusoraa laitetaan kuoppien takareunaan 2 m<sup>3</sup>/kuoppa. Uoman kohdalta säätöpadon patokivet poistetaan, ran- tapenkassa olevat sivuseinämät jäävät ennalleen (vrt. kuva 54). Niskaosa kivetään niin, että kohdalle ei jää kalannousua heikentävää kynnystä ja että yläpuolella olevan kuopan vesitilavuus säilyy. Jakson loppupu- olella rantakiveystä puretaan, uoma levennetään ja kivetään noin 30 metrin matkalla. Koneella kunnostetta- van alueen pituus on yhteensä noin 40 metriä.

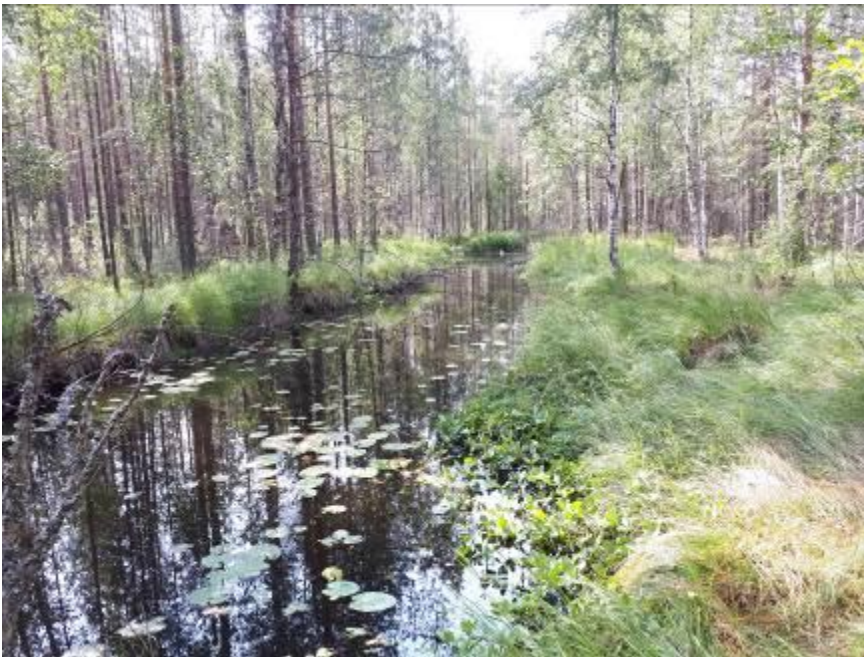
Kuva 58. Suvantomaista uomaa-  
osuutta Kotajoen jaksolla 32.

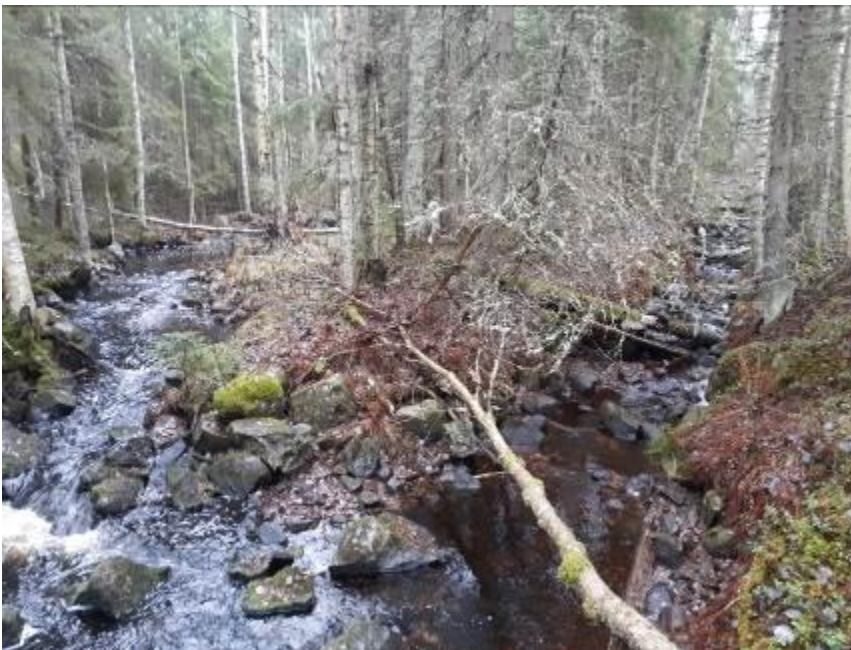
Kuva 61. Nikaranmyllynkosken keskiosaa: vasemmalla pääuoma ja oikealla vanhan uittoränniuoman pohjalla virtaava sivu-uoma

Nikaranmyllyn alaosassa uoma kivetään vasemman rannan perkuukivikasasta (vrt. kuva 60). Kohdalle laite- taan kutusoraa 3 m<sup>3</sup>. Kaatuneiden puiden kohdalla oleva rappu poistetaan kiveämällä ja allastamalla (vrt. ku- va 61). Yläosassa pääuomaa kivetään kalliikohdalta ja sen alapuolelta (vrt. kuva 62). Oikeanpuoleisen sivu- uoman kalliikohta ohitetaan ja tehdään se kalankuljettavaksi. Sivuuomaa myös kivetään tai tuotetaan suo- japaikkojen lisäämiseksi. Koneella kunnostettavan alueen pituus on noin 40 metriä.

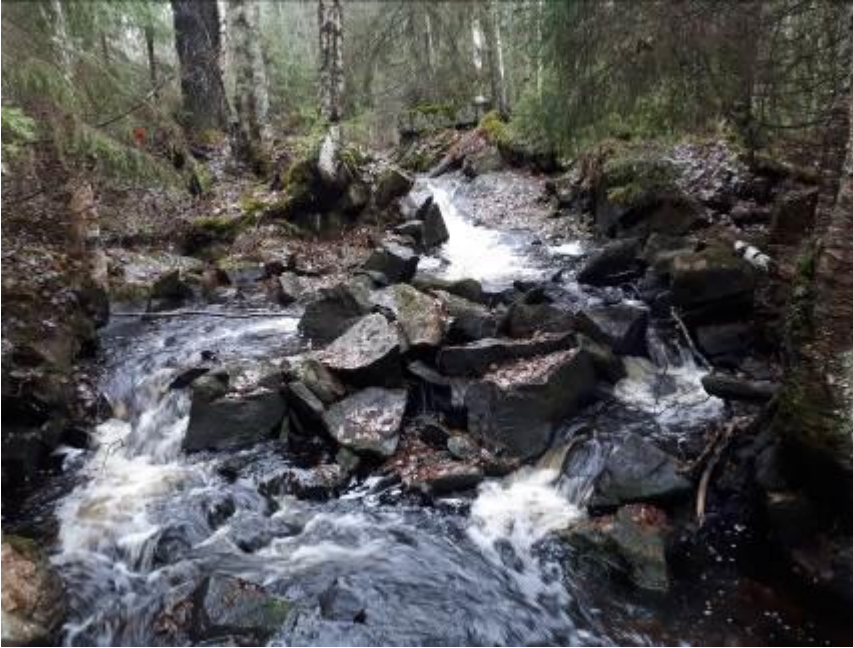
Kuva 62. Nikaranmyllynkosken yläosaa: tulvavesien kasaama kivi-kasa keskellä, taustalla kallioinen nousukohta.

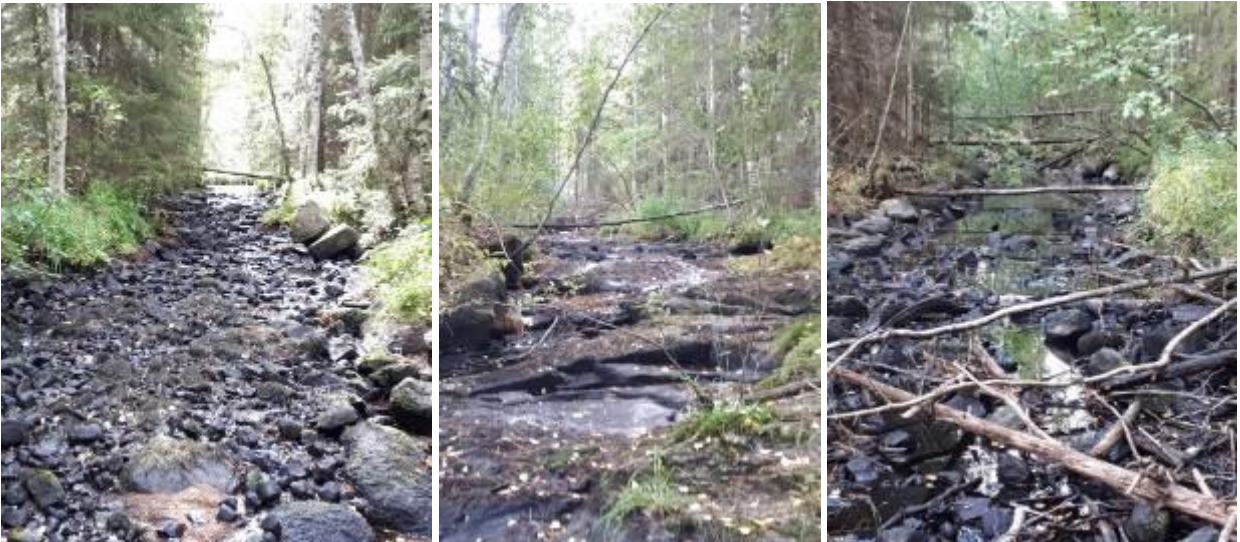
Kuva 63. Karikohtia Kotajoen jaksolla 34.

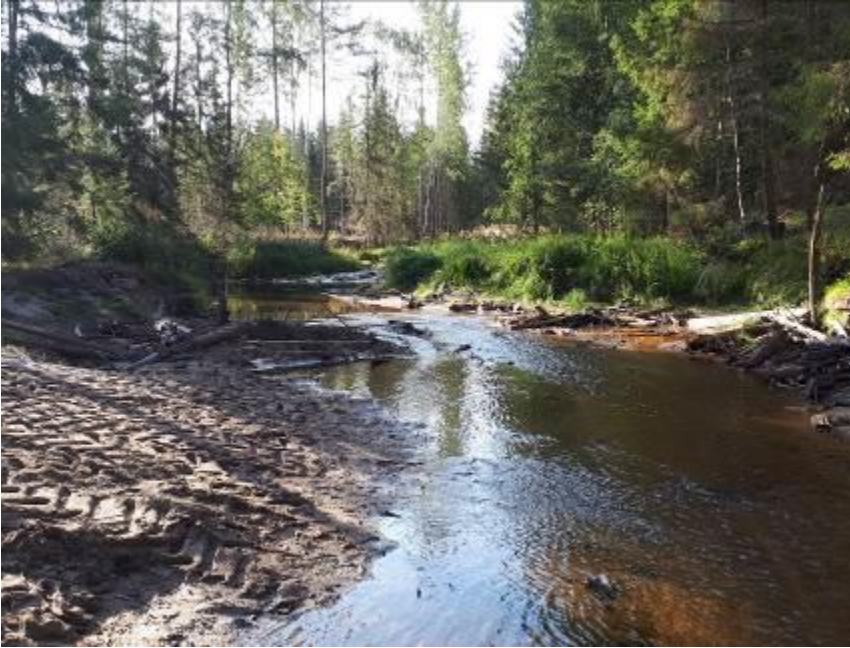
Kuva 68. Konttijoen hiekkaista suu-  
aluetta jaksolla 1.

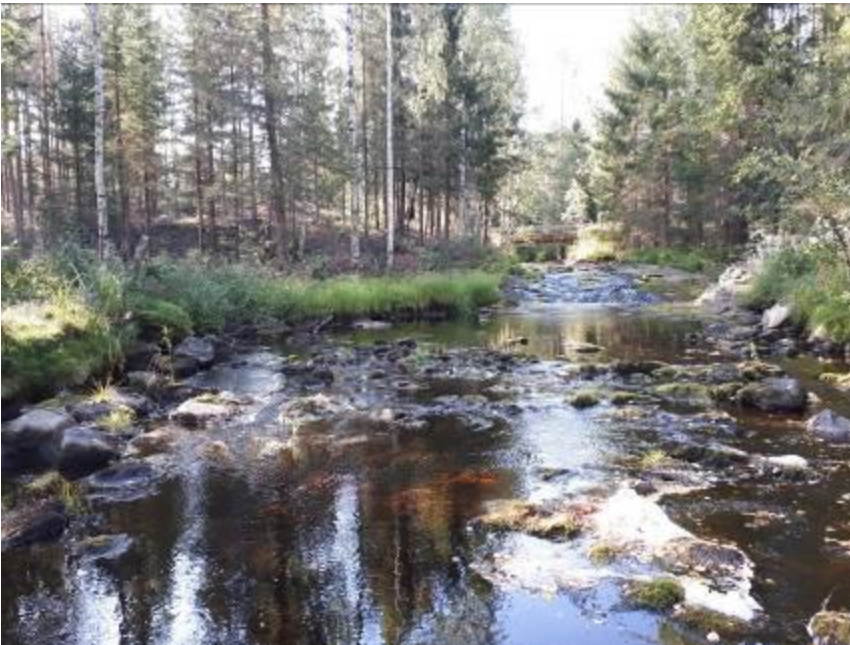
Kuva 69. Konttijoen alin koski,  
Kankimäen Myllykoski (jakso 2).  
Kuvan keskivaiheilla kuoppa ja sen  
jälkeinen kalliikohta.

Kuoppien vesisyvyyttä kasvatetaan kiveämällä kynnyskohtia lisää. Muutoinkin kiveämistä (asentokiviä, kiviryhmiä) tehdään sillalle saakka (vrt. kuva 69). Kalliokinkamaa kivetään niin, että kalankulku siinä mahdollistuu myös alivedenkorkeuksilla. Kutusoraa laitetaan sillan alapuolelle ja kallion alla olevan kuopan etureunaan yhteensä 6 m<sup>3</sup> (3 m<sup>3</sup>/paikka). Kiveä saadaan rantareunasta ja -paltteesta. Koneella kunnostettavan alueen pituus on noin 100 metriä.

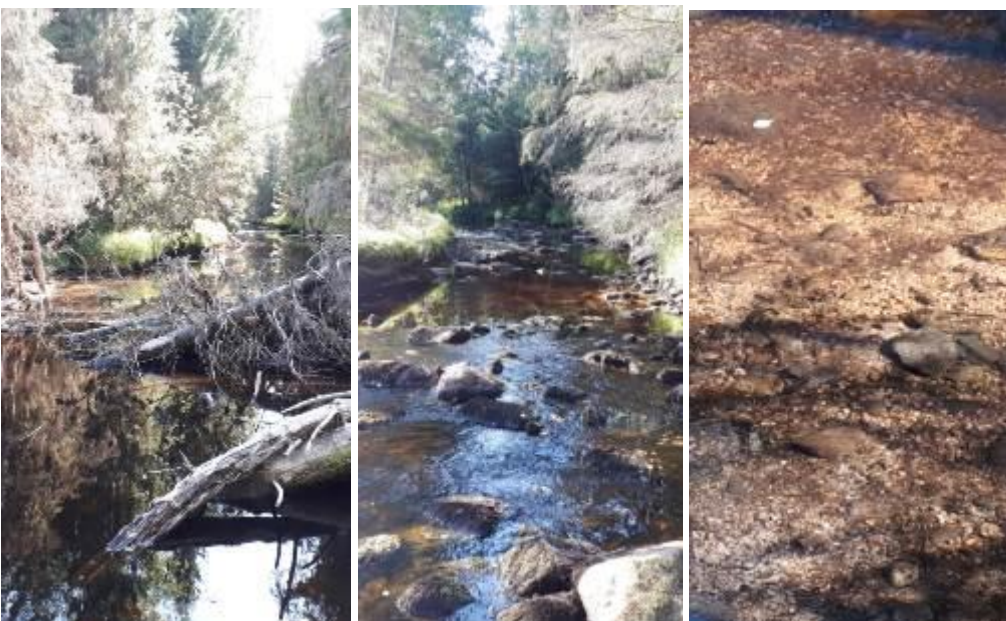
Kuva 70. Konttijokea  
jaksolla 3: suvantoa,  
virtavettä ja soraikkoa.

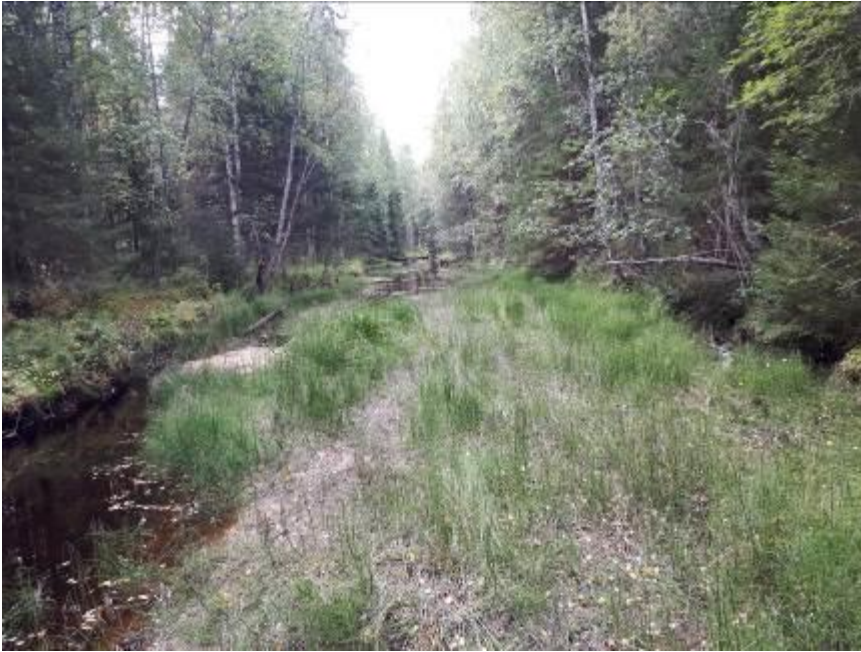
Kuva 77. Hiekka- ja sorasärkkä Konttijoen jaksolla 6. Vasemmalla näkyy syvän kuopan yläosaa.

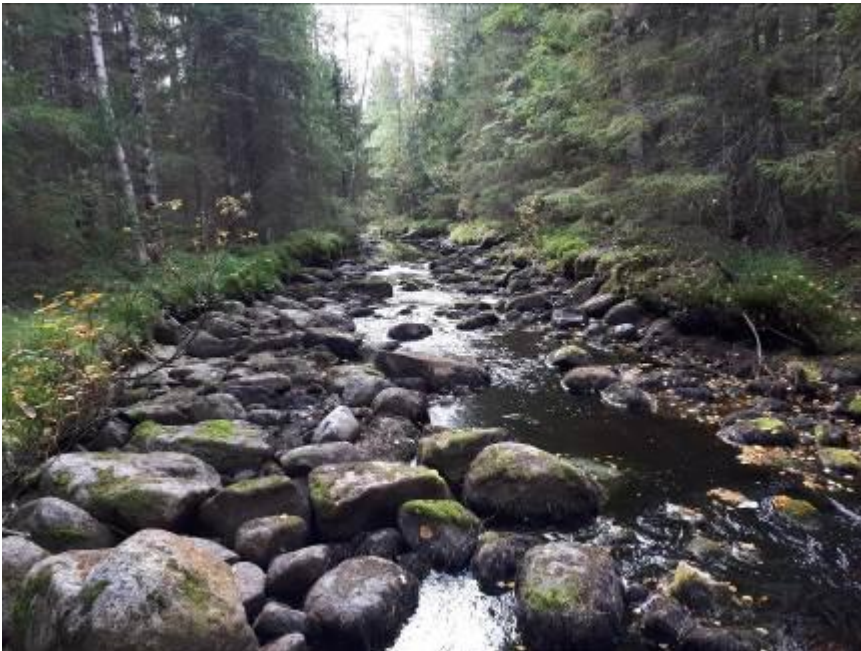
Kuva 78. Halkokosken yläosaa Konttijoella (jakso 7)

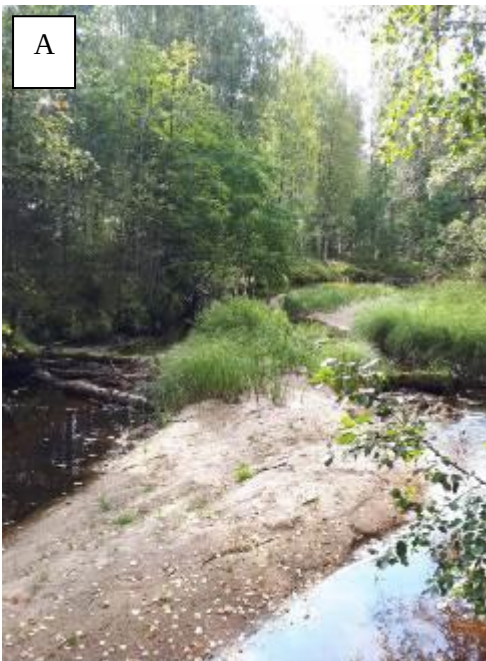
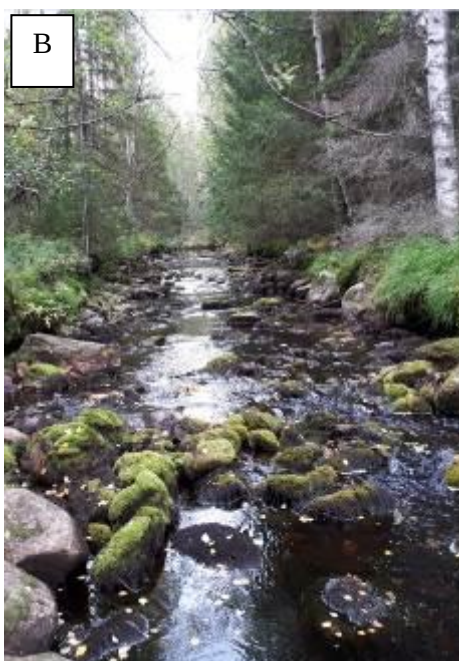
Kuva 79. Konttijoen hiekkainen suvanto (A) ja kari (B) jaksolla 8.

Pidempää karikohtaa kivetään 50 metrin matkalla, uomaan laitetaan asentokiviä, sitä kynnystetään ja siihen tehdään muutama kuoppa (vrt. kuva 79 B). Kutusoraa laitetaan kunnostettavan alueen keskiosalle 3 m<sup>3</sup>. Työ tehdään koneella rantapuustoa ja pohjan sammalikkoa varoen.
