# Elinympäristökunnostusten suunnittelu Saarijärven reitillä 2018

Kotajoki, Konttijoki ja Moksinjoki

Veijo Honkanen  
Saarijärven kaupunki  
2018

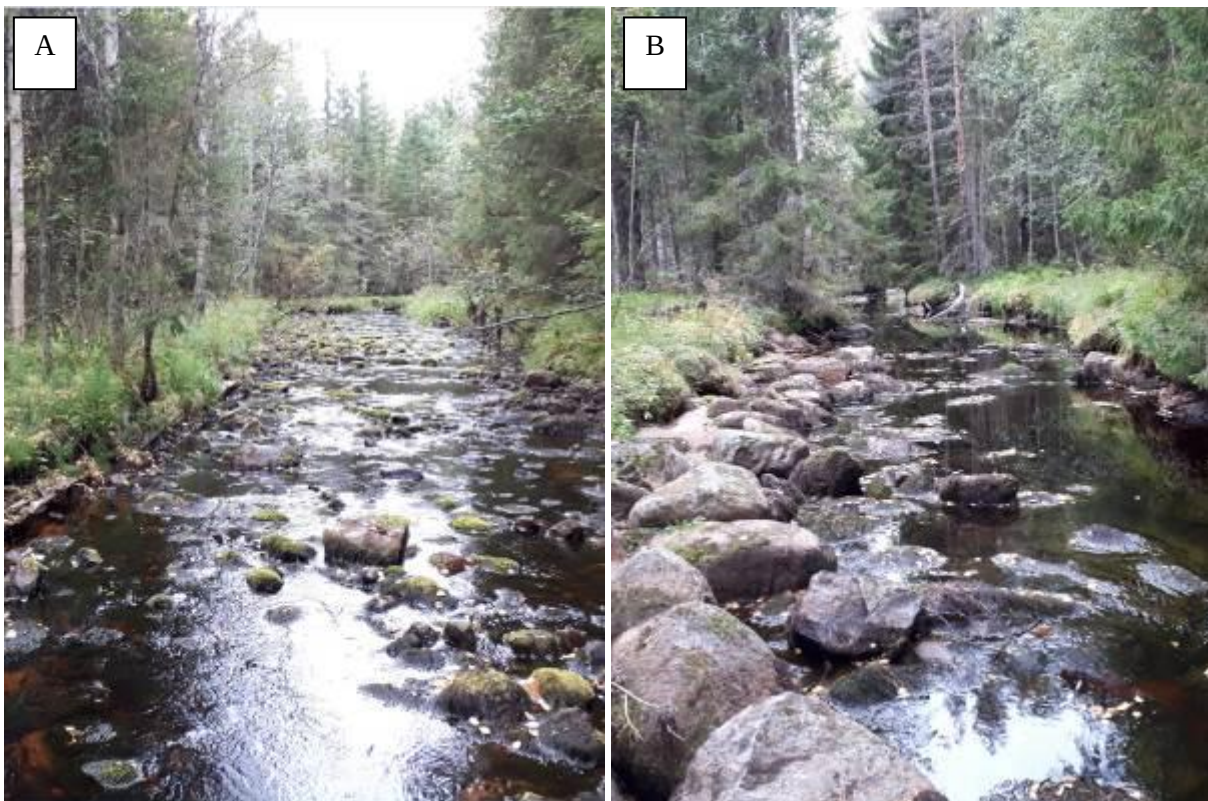
Kuva 83. Vääräkosken alaosaa (A) ja yläosaa (B) Konttijoen jaksolla 11.

jäänteet jätetään paikoilleen, puuainekseksi uoman pohjalle (vrt. kuva 83 A). Ylempänä vasemmalta tulevan ojan suualueella oleva perkuukivikasa levitetään ja kohdalle tehdään matala kynnyks yläpuolisen kuopan vahvistamiseksi. Kosken yläosilla isompien kivien muodostama reunuskivikko levitetään, tarvittaessa harvennetaan (osa isoimmista kivistä rannalle, vrt. kuva 83 B). Mutkassa uoman oikeassa reunassa oleva uiton vanha suiste jätetään paikoilleen. Kutusoraa lisätään kosken ylä- ja alaosaan 4 m<sup>3</sup> paikkaansa. Kiveämistä tehdään koneella kaikkiaan noin 250 metrin matkalla pääasiassa rannalta käsin pohjasammaleita ja rantapuustoa- ja kasvillisuutta varoen. Koneen voi tuoda paikalle oikealta tuoreen hakkuualueen kautta, jossa on koneuria jo valmiina.

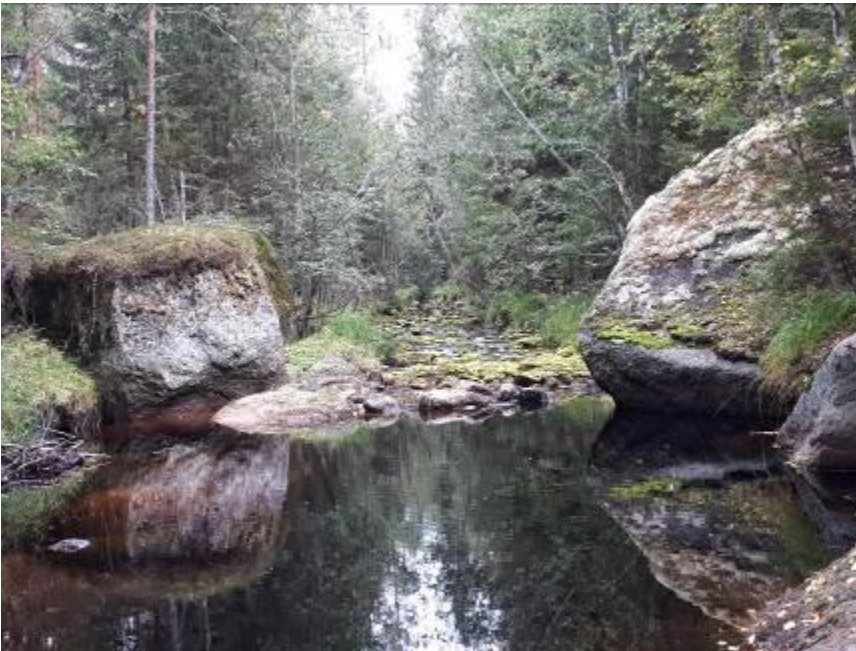
Kuva 85. Syvä kuoppa Konttijoen Myllykosken alaosassa, jylhien paasien juuressa (jakso 14).

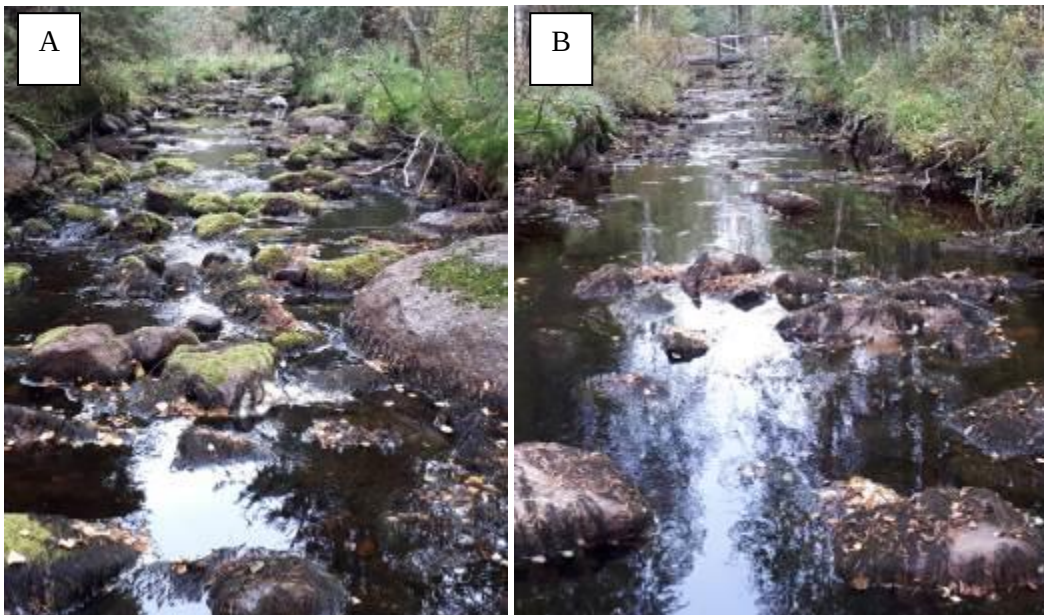
Kuva 87. Myllykosken alaosa (A) ja yläosa (B) Konttjoen jaksolla 15.

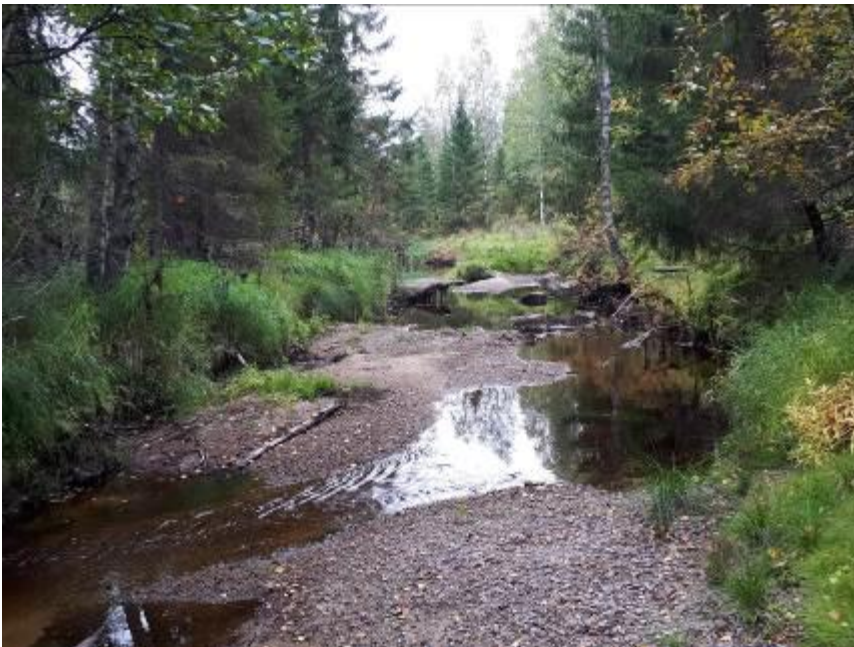
Kuva 88. Sorasärkkiä Konttjoen jaksolla 16.

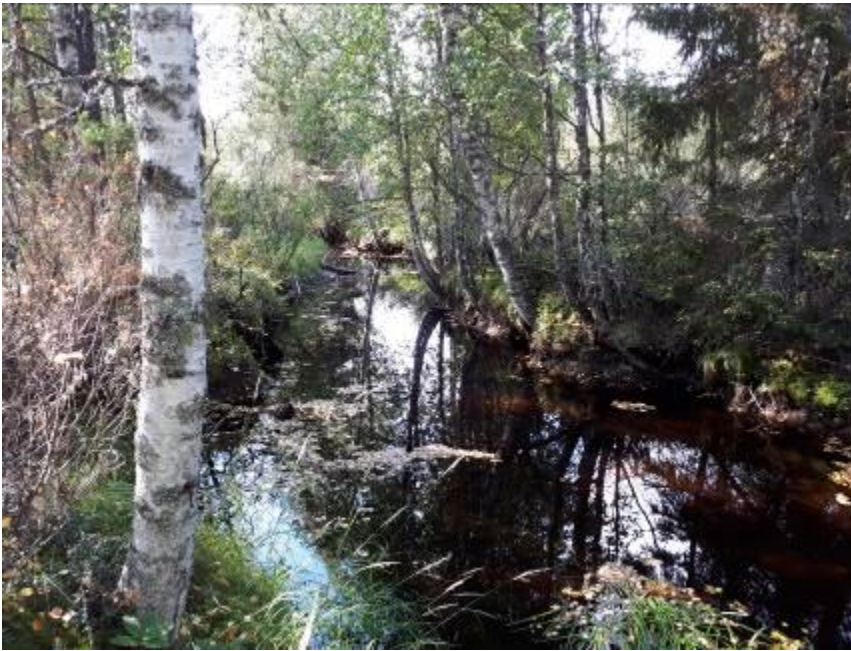
Kuva 91. Konttijoen varjoisaa suvantoa jaksolla 18.

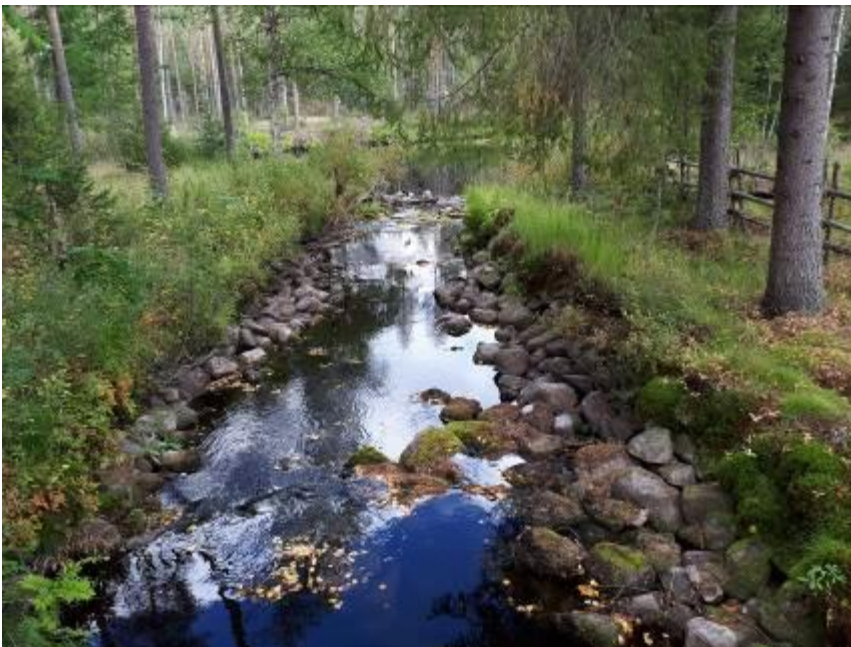
Kuva 92. Konttijoen Honkapolvi alavirtaan kuvattuna (jakso 19).

Honkapolvi (40 m) kivetään rantareunan kivimateriaalilla, kahta kuoppakohtaa vahvistetaan uomaa kynnystämällä ja niskaosalle laitetaan muutama isompi pinta- ja suojakivi (vrt. kuva 92). Kutusoraa laitetaan paikalle 3 m<sup>3</sup>.

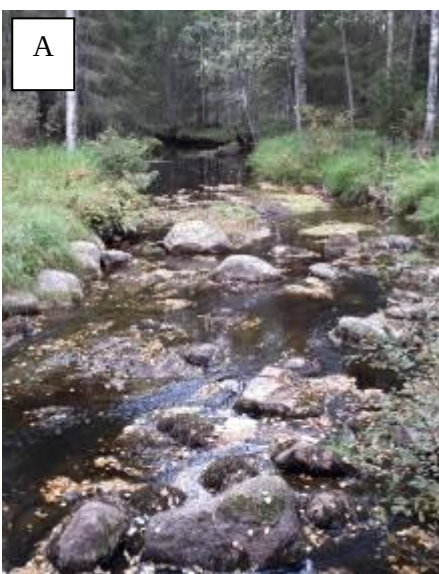
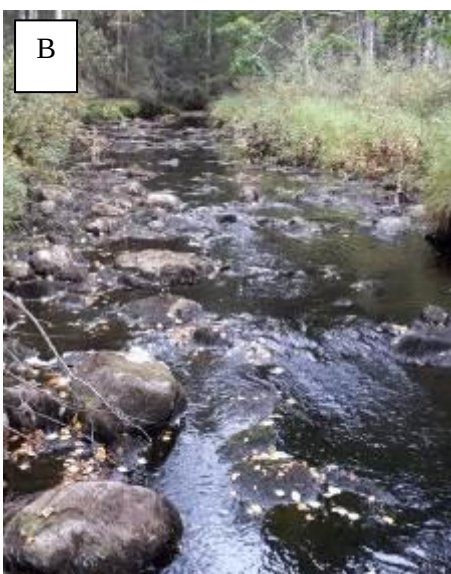
Kuva 93. Hentenkosken alaosaa (A) ja yläosaa (B) Konttijoen jaksolla 19.

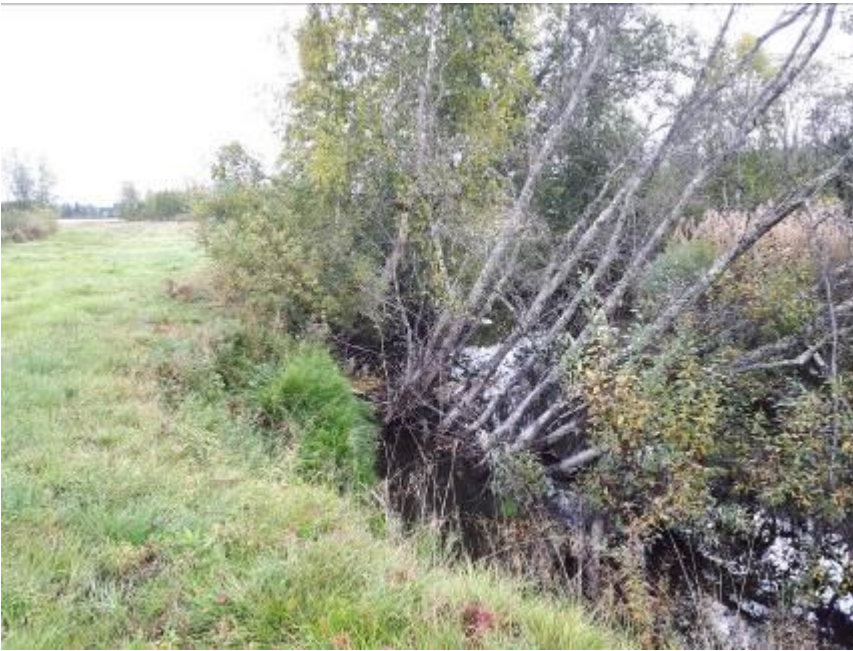
Kuva 101. Moksinjoen murtunutta rantapenkkää jaksolla 1.

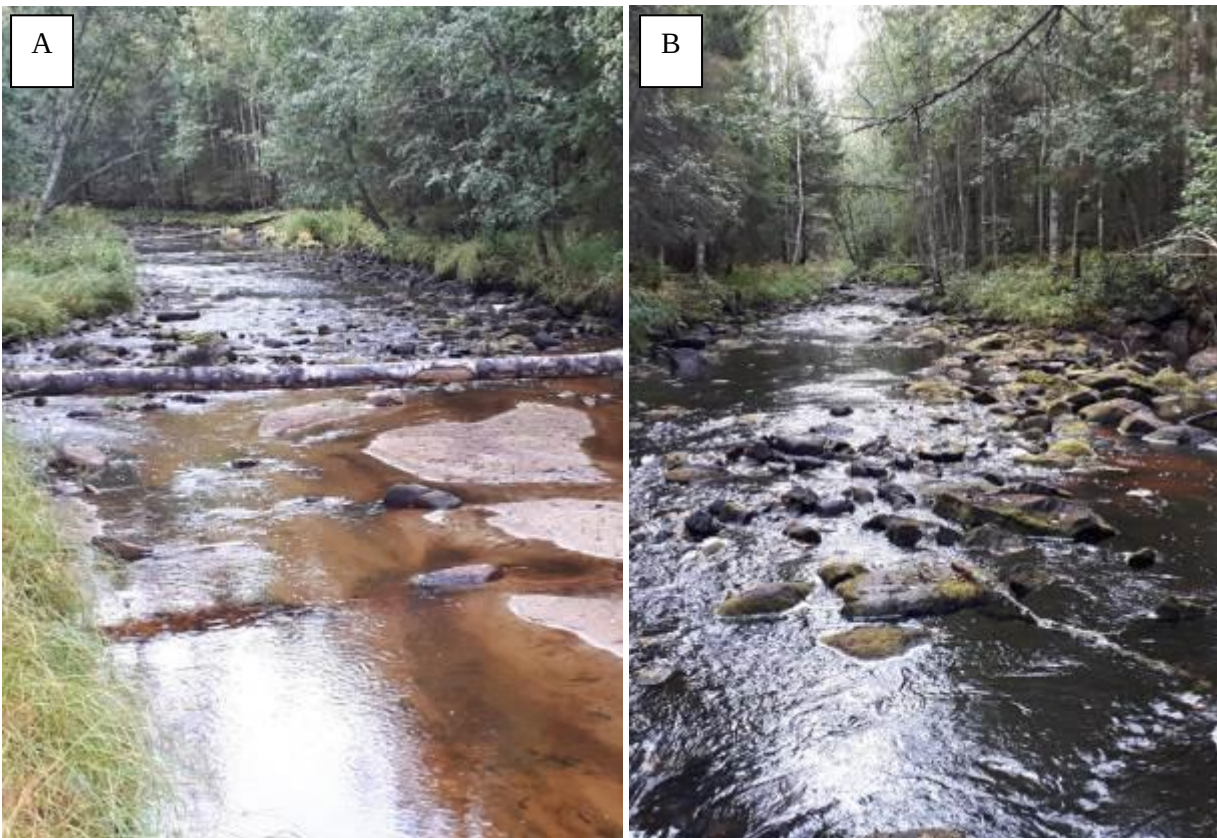
Jakso 2 (740 m) oli perattua virtavesialuetta, joka keski- ja yläosaltaan oli alkuosaa kivisempi, luontaisempi ja kynnysteisempi (kuva 102). Uoman leveys vaihteli 5-12 metriin ja siinä oli myös syvempiä monttuja.

Kuva 102. Moksinjoen virtavesialueen pienikivistä ja hiekkaista alaosaa (A) ja isompikivistä sekä kynnyksisistä keskiosaa (B) jaksolla 2.

Jakson keskiosalla rantareunassa uomaa kaventavat kaksi kivikynnystä levitetään uomaan ja kiveämistä (kiveä hyvin myös rantareunassa) tehdään yhteensä 50 metrin matkalla (vrt. kuva 102 B). Ylempänä uoman kiveämistä tehdään 30 metrin matkalla. Kohdalla olevat kuoppakohdat säilytetään ja vahvistetaan, kutusoraa lisätään yhteensä 12 m<sup>3</sup> (6 m<sup>3</sup>/paikka).

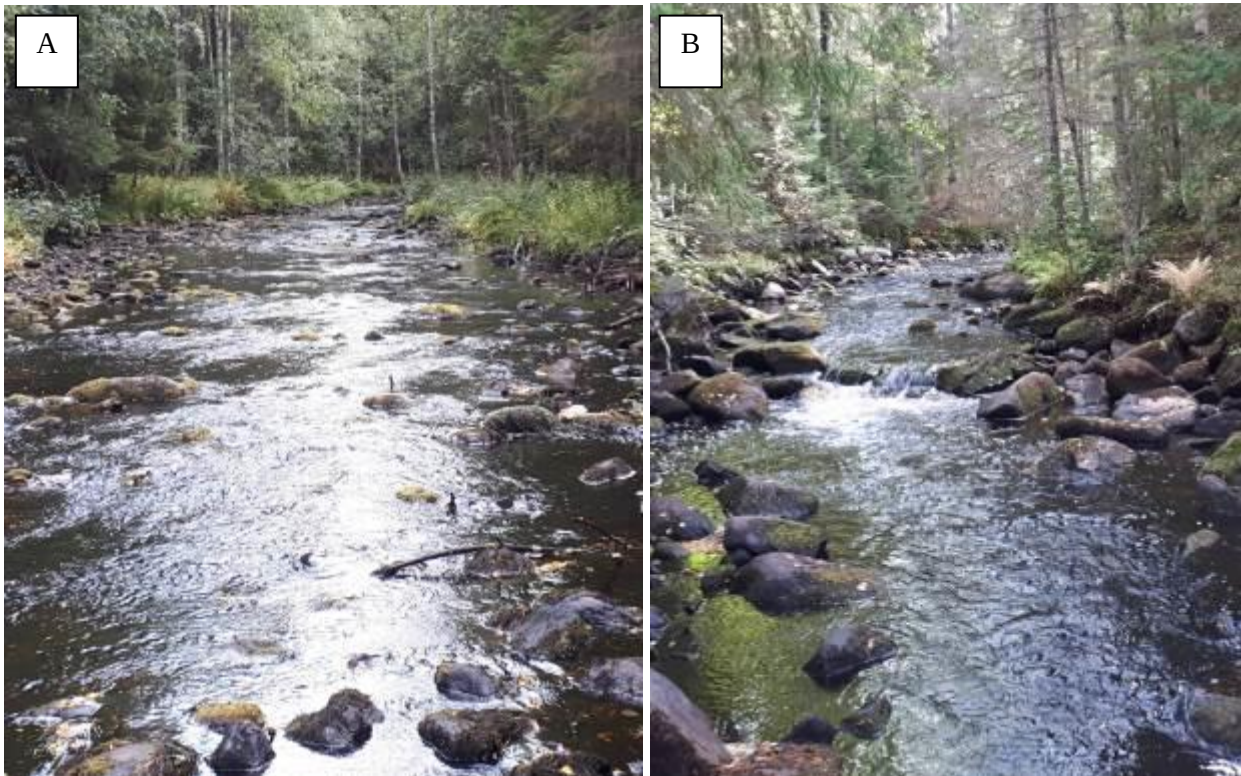
Jaksolla 4 (1 270 m) joki virtasi valtaosin luonnonsuojelualueella. Jaksolla oli kaksi koskea ja kaksi suvantojaksoa. Alemman kosken eli Jyrkkäkosken ala- ja keskiosassa uoma oli leveää, pienikivistä ja hyvin sammuiloitunutta. Suvantojakson (200 m) jälkeen kosken niskaosa (40 m) oli voimakkaasti perattu, kapea (4-5 m) ja ojamainen, jossa isommat kivet olivat rantareunassa (kuva 104). Luonnonsuojelualueen ylärajalta alkavan Myllykosken alaosassa oli hyvää poikaskivikkoa ja muutoinkin koski vaikutti varsin luonnontilaiselta (kuva 105). Koskilla 3.10.2018 tehdyn sähkökoekalastuksen saaliis oli hauki, kivisimppuja ja salakka.

Kuva 104. Jyrkkäkosken leveää, pienikivistä alaosaa (A) ja kapempaa, isompikivistä yläosaa (B) Moksinjoen jaksolla 4.

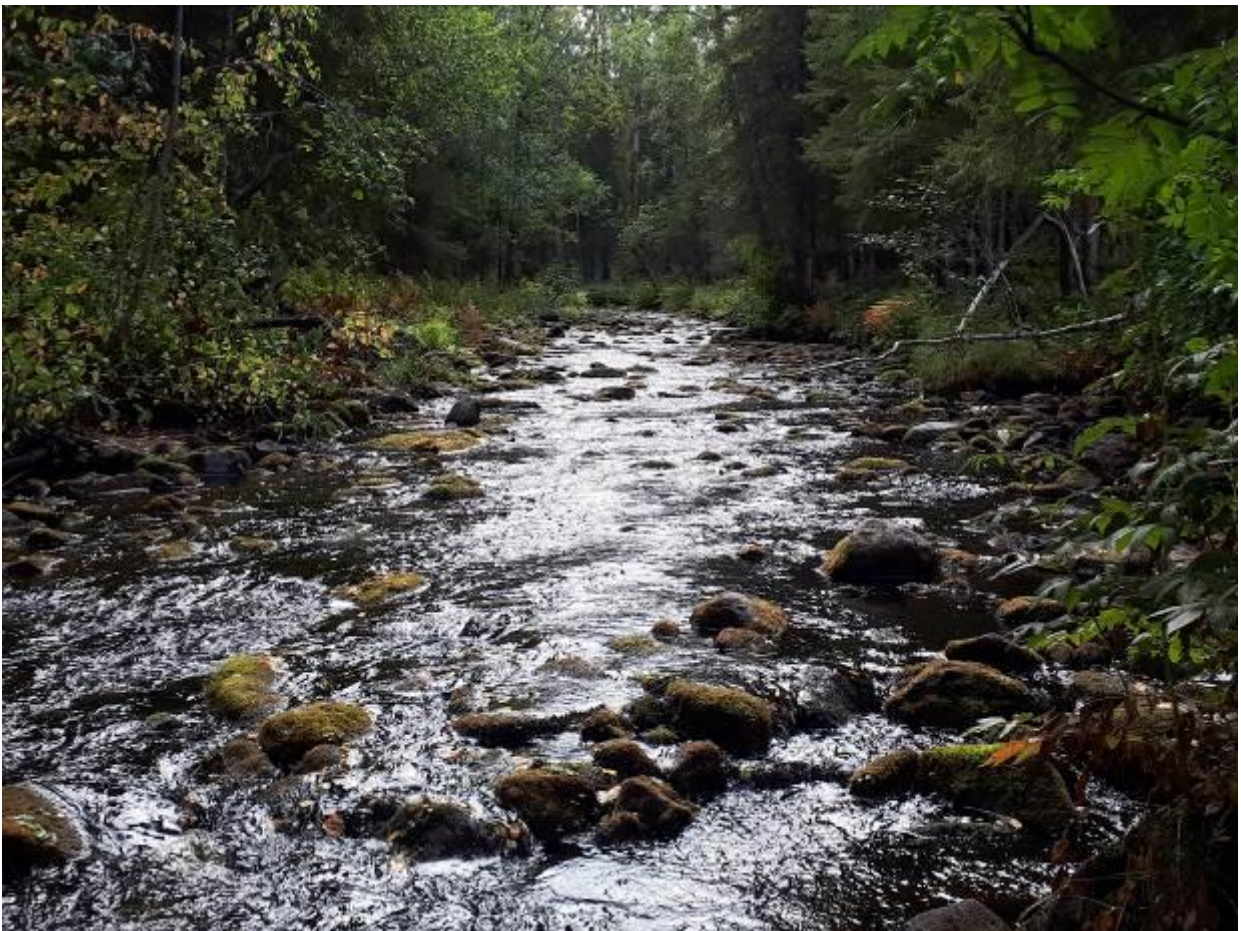
Kuva 105. Myllykoski Moksinjoen jaksolla 4.

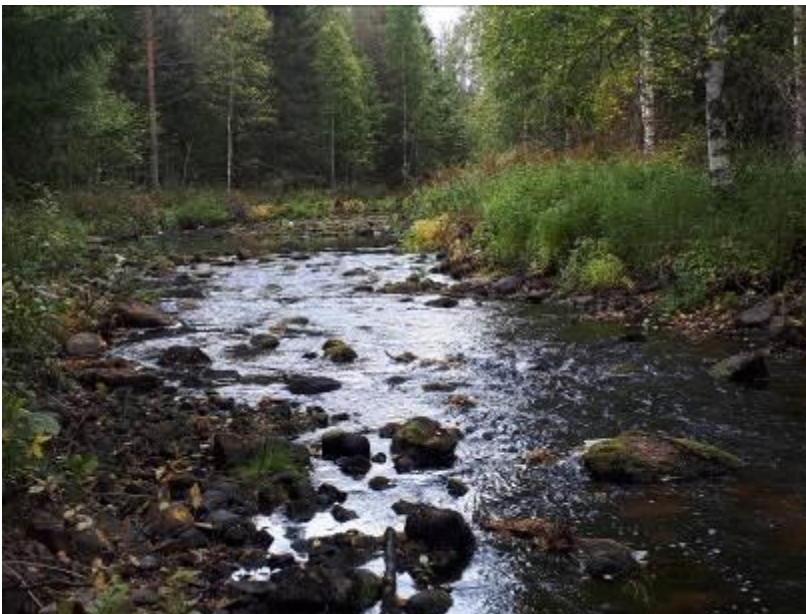
Jakso 7 (3 400 m) oli hitaasti virtaavaa, perattua, suvantomaista uomaosuutta (Sileensuvanto), jossa oli kuitenkin kaksi 50-60 metriä pitkää karikohtaa (kuva 108). Virtaavimmilla kohdilla uoman pohjalla oli kiveä ja soraa. Jakson yläosassa peltolohkojen välisellä alueella oli kaikkiaan neljä siltaa, joista toiseksi alin oli teräsvahvisteinen, loput olivat puuta. Silloista kaksi ylintä olivat osittain lahonneet ja ylimmän kohdalla kalojen liikkumista vaikeutti majavan tekemä, vanha pato (kuva 109).

Kuva 108. Alempi kariosuus Moksinjoen jaksolla 7.

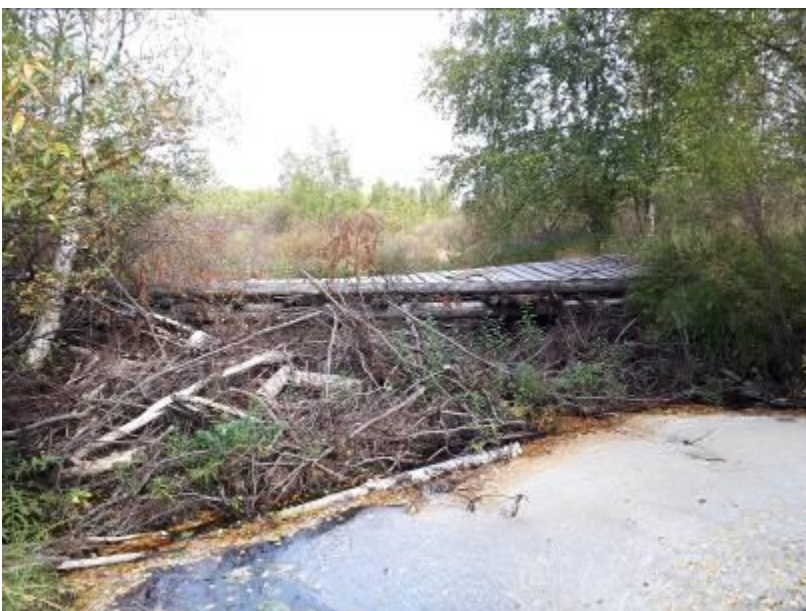
Kuva 109. Majavan vanha pato alavirran suuntaan kuvattuna (jakso 7).

Sillan etureunassa oleva, kalojen liikkumista hidastava ja aika ajoin jopa estävä majavan patorakennelma poistetaan, puuaines levitetään uoman pohjalle sillan ylä- ja alapuolelle (vrt. kuva 109). Osa järeimmistä

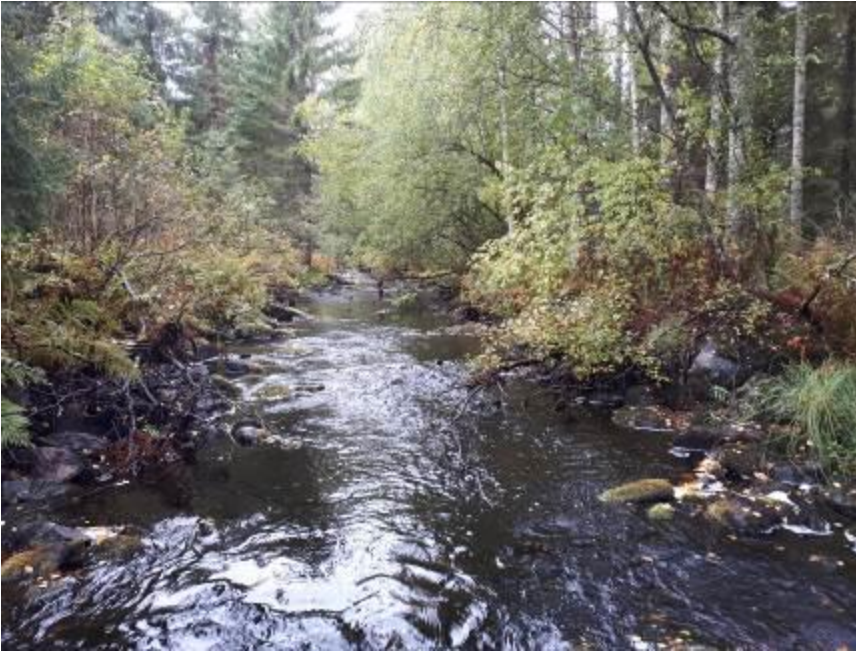
Kuva 111. Moksinjoen perattua uomaa jaksolla 8.

Uomaan lisätään 2 x 70 metrin matkalla suoja- ja asentokiviä, uomaa kynnystetään ja virtausta ohjaillaan koko uoman leveydelle (vrt. kuva 111). Kivimateriaalia löytyy rantareunasta.

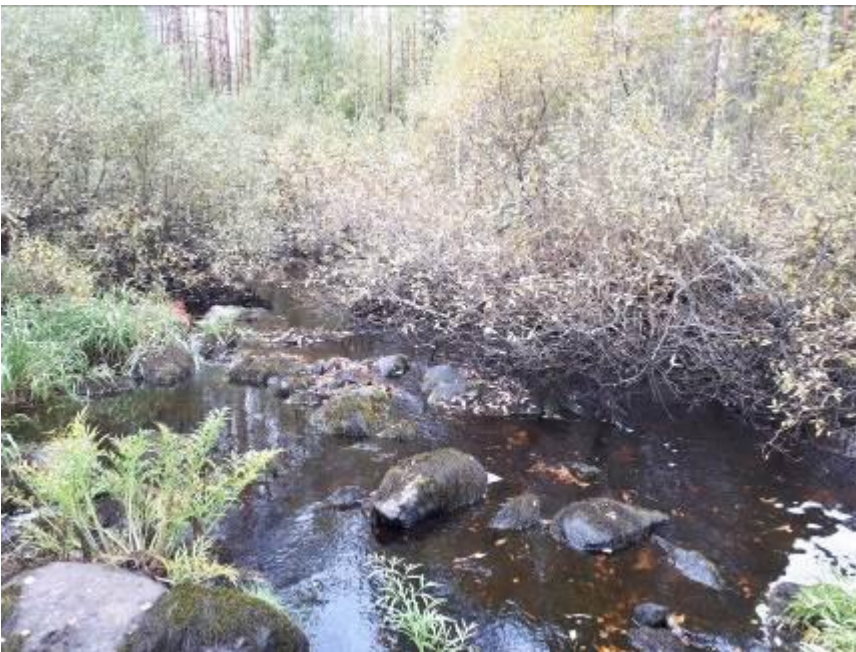
Kuva 112. Pensaiden varjostamaa uomaa Moksinjoen jaksolla 9. Joessa tehtyjen koekalastusten ainut taimen saatiin juuri tältä kohdalta.

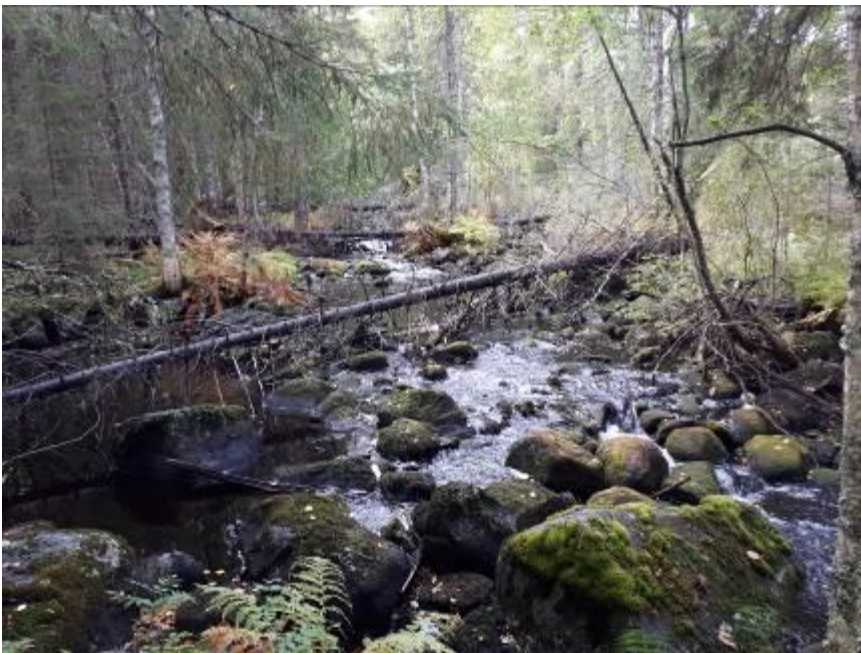
Kuva 114. Kuusikosken alaosa Moksinjoen jaksolla 11.
